## 监 理 通 知 单

工程名称：华达新能源招远齐山镇 150MW 农光互补光伏发电项目（一期 80MW）

编号：HDZQ-ZHJL-TZD-030

事由：关于光伏区电缆施工质量问题

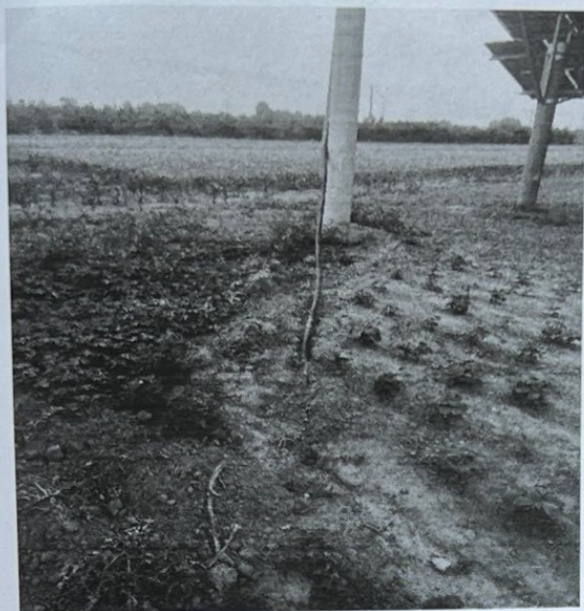
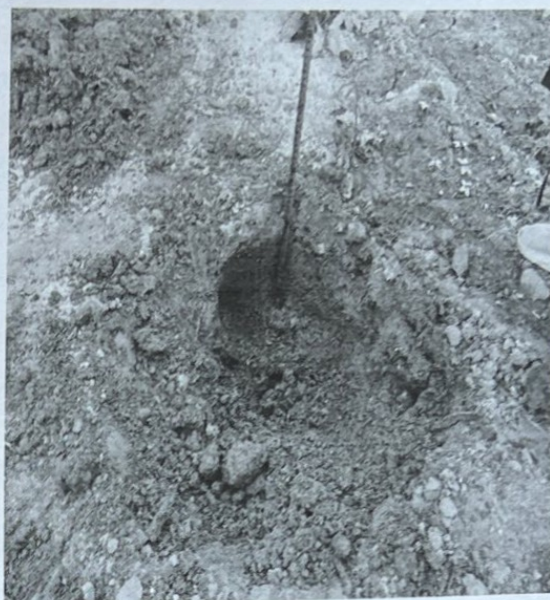
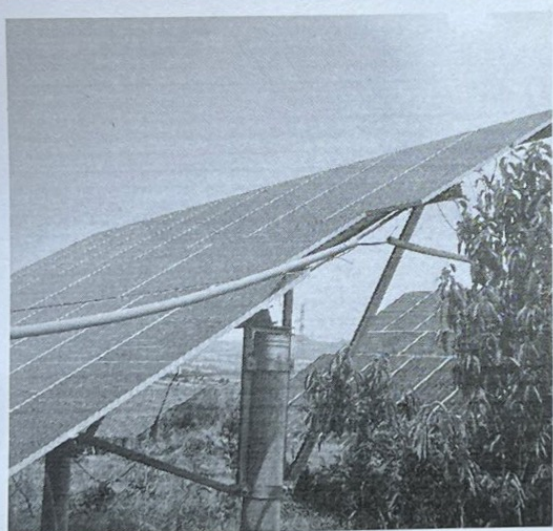
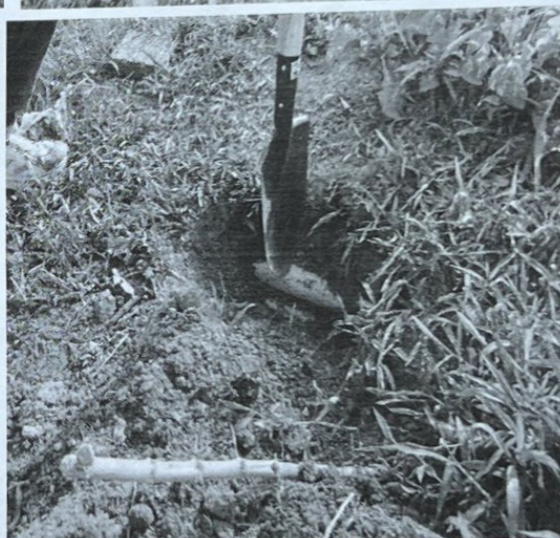
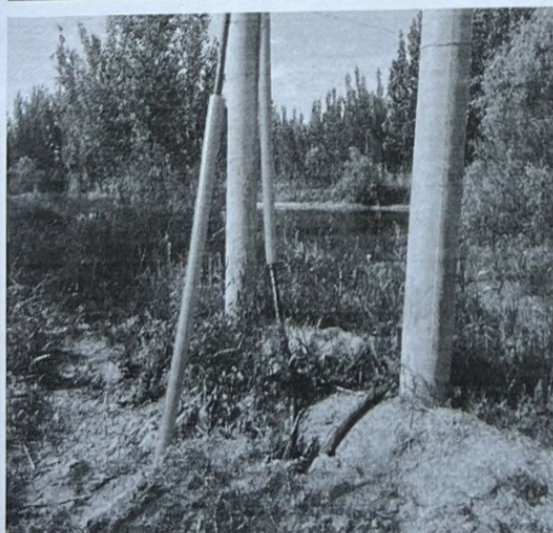
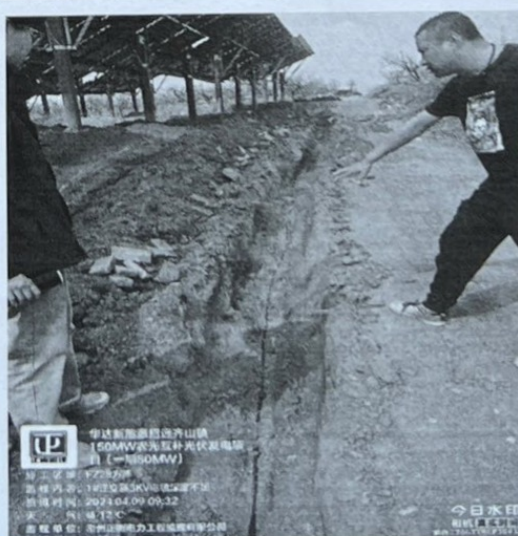
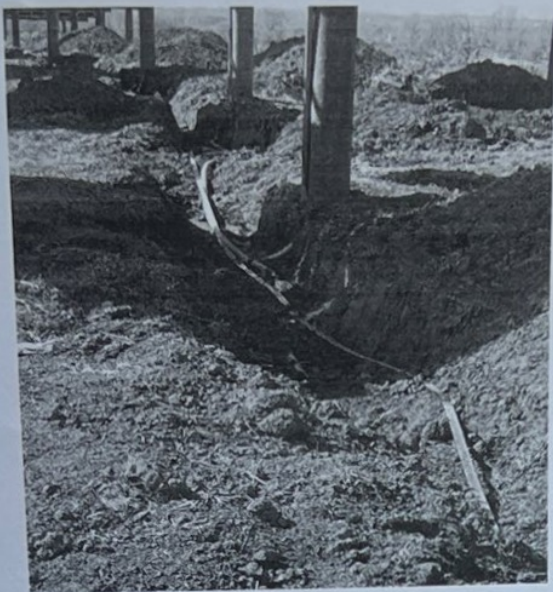
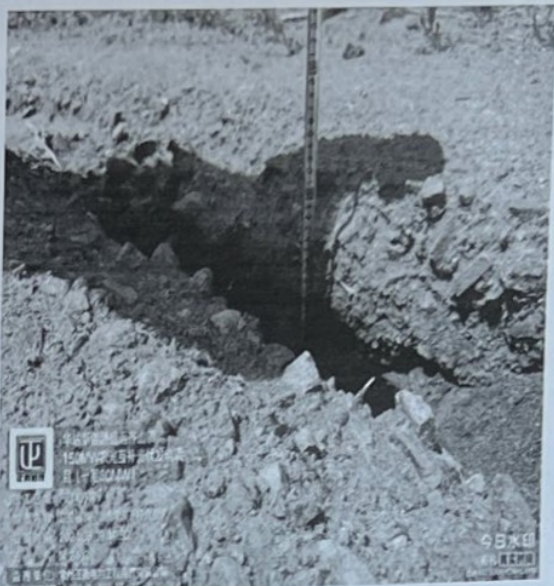
监理通知单 HDZQ-ZHJL-TZD-030 (附图)

内容：光伏区 3kV 电缆、直流电缆在敷设及铺砖回填时没有按照程序进行报验，经现场检查发现以下问题：

- 1、FZ01 方阵 3kV 电缆未铺砖。
- 2、FZ02 方阵箱变附近 3kV 电缆埋深不符合设计要求，架空电缆未沿线杆垂直敷设，未按照规范要求固定。
- 3、FZ04 方阵 04 逆变器 3kV 电缆未报验，已回填。
- 4、FZ05 方阵 1# 逆变器 3kV 电缆未报验，已回填。
- 5、FZ06 方阵 1#、2#、3#逆变器和箱变附近的 3kV 电缆埋深不符合设计要求。
- 6、FZ14 方阵 6#逆变器 3kV 电缆埋深不符合设计要求。
- 7、FZ16 方阵 6#逆变器 3kV 电缆未铺砖。
- 8、FZ17 方阵 1#、2#逆变器 3kV 电缆埋深不符合设计要求。
- 9、FZ18 方阵部分 3kV 电缆未铺砖，有 5 组直流电缆没有挖沟地埋（现场为架空）。
- 10、FZ19 方阵 1#逆变器 3kV 电缆埋深不符合设计要求。
- 11、FZ22 方阵架空线杆至 4 #、5#、6#逆变器 3kV 电缆未铺砖，未报验。
- 12、FZ23 方阵 1#、2#逆变器 3kV 电缆埋深不符合设计要求。
- 13、FZ24 方阵箱变北面路东敷设的电缆埋深不符合设计要求。
- 14、FZ27 方阵 4#逆变器区域电缆埋深不符合设计要求。
- 15、FZ28 方阵 箱变附近及 1 #逆变器 3kV 电缆埋深不符合设计要求，6#、7#逆变器区域电缆埋深不符合设计要求。
- 16、FZ29 方阵 1#逆变器直流电缆埋深不符合设计要求。

17、FZ31 方阵 5#、6#、7#逆变器 3kV 电缆有一段埋深不符合设计要求。

18、部分箱变下面及附近的 3kV 电缆埋深不符合设计要求。

19、架空的 3kV 电缆没有沿线杆垂直敷设、穿管并固定，倾斜埋入地下  
电缆深度不符合设计要求。

以上问题存在重大质量安全隐患，已督促多次要求整改，至今未有完成，  
望你单位高度重视，抓紧落实整改，否则，后期造成的一切损失由你单位负  
责。
