## 监理工程师通知单

工程名称：苏州阳刚新能源有限责任公司昆山瀚讯诺电子有限公司 651.91KW 分布式光伏发电项目

编号：CZZH-KSHXN-TZ-001

主题：现场施工质量事宜

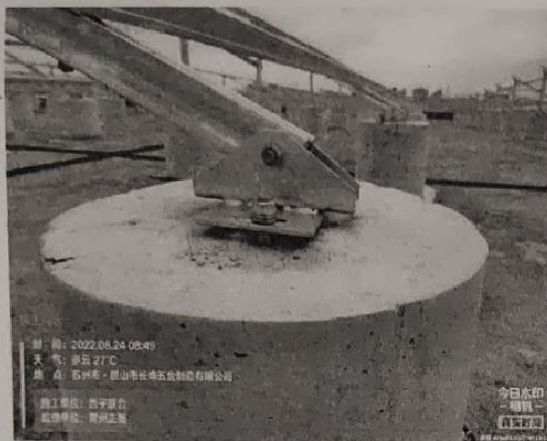
(图 1)

- 1、个别水泥墩表面开裂；支架底座与基础间隙大，未进行二次灌浆。（图 1）
  - 2、部分水泥墩蜂窝麻面。（图 2）
  - 3、部分水泥墩二次灌浆不符合要求；基础表面有开裂；外观工艺不美观。（图 3）
  - 4、个别水泥墩基础表面平整度不符合要求，且有原料外露。（图 4）
  - 5、部分水泥墩有破损，存在裂缝。（图 5）
  - 6、个别支架底座与基础预埋螺栓连接不符合要求。（图 6）
  - 7、部分水泥墩基础预埋螺栓尺寸不足。（图 7）
  - 8、彩钢瓦屋面大面积彩钢瓦锈蚀未防腐。（图 8）
  - 9、光伏支架安装弧度较大，导致后期组件安装有受力影响，造成隐裂。（图 9）
- 现我监理项目部要求你方施工单位对以上问题立即进行整改。

针对以上问题请贵单位施工项目部接到通知后，即刻进行整改，并于 2 日内进行回复，如逾期未进行整改的，后果自负。
