## 监理通知单

工程名称：安徽全柴动力股份有限公司 31MW 分布式光伏发电项目 编号：QCGF-ZHJL-A. 0. 7-027

事由：关于现场质量、安全问题相关事宜

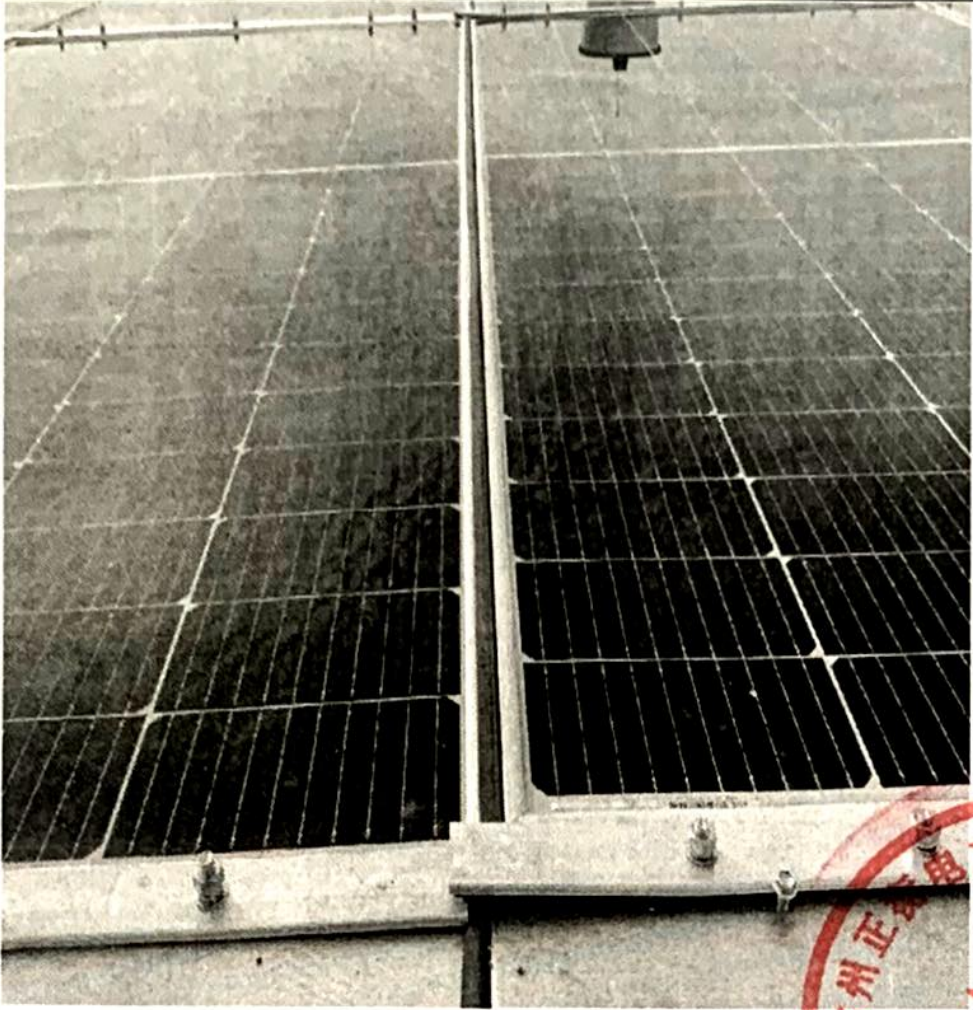
- 1、部分中压块存在重叠情况，不符合相关要求。
- 2、个别处紧固螺栓未紧固到位，影响工程质量。
- 3、桥架安装转角处未用弯头、屋脊处桥架施工不规范、下墙桥架扭曲等情况，不符合相关要求。

| <p>中压块重叠</p> | <p>中压块紧固螺栓未紧固到位</p> |

针对上述问题，现要求你单位立即按规范要求整改，确保工程质量，整改完成后报项目监理机构复查，复查合格后，方可进行下一道工序施工。

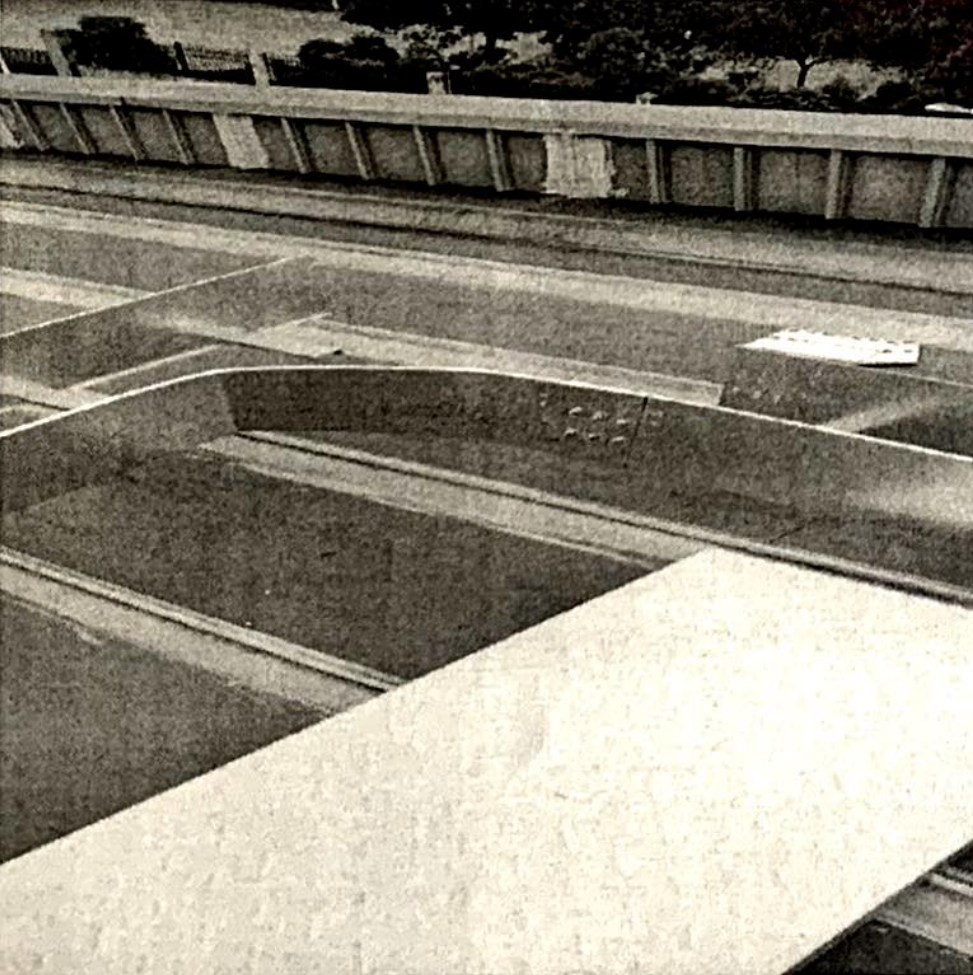
| <p>桥架未使用弯头</p> | <p>组件堆放不规范</p> |

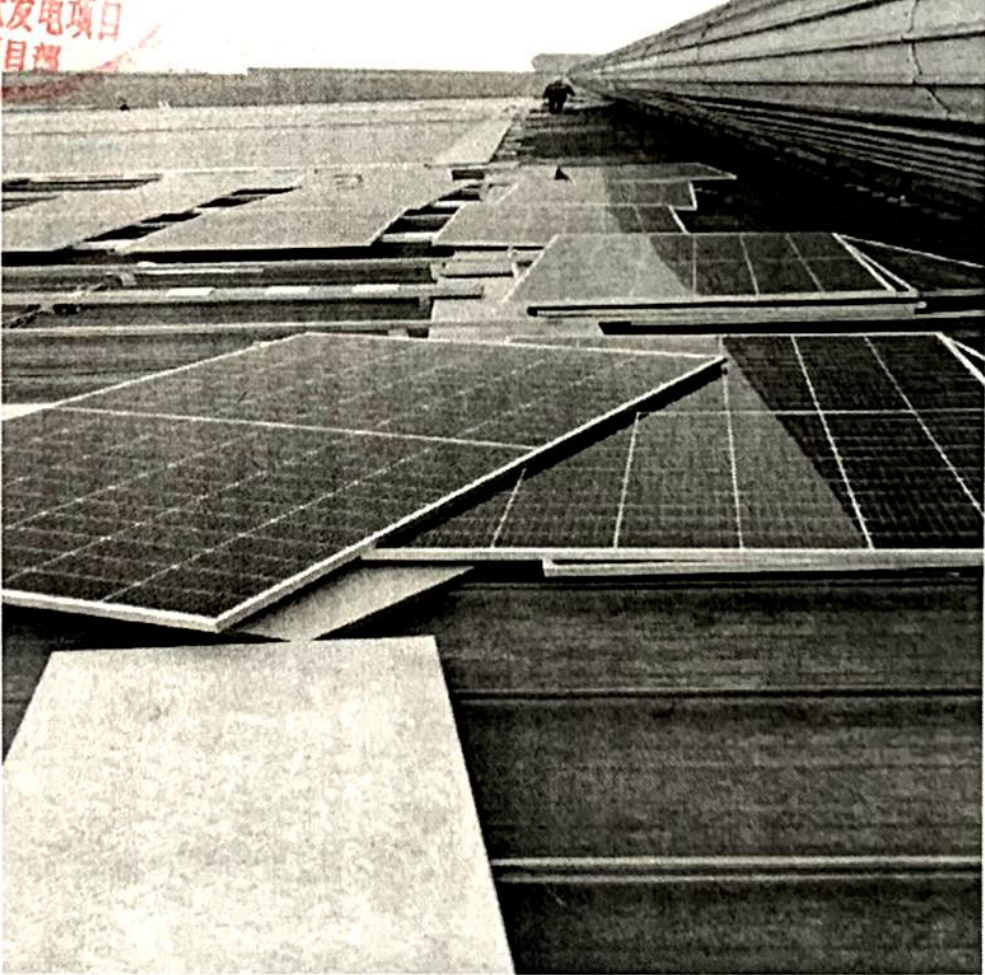
4、组件堆放不规范，易造成质量隐患。

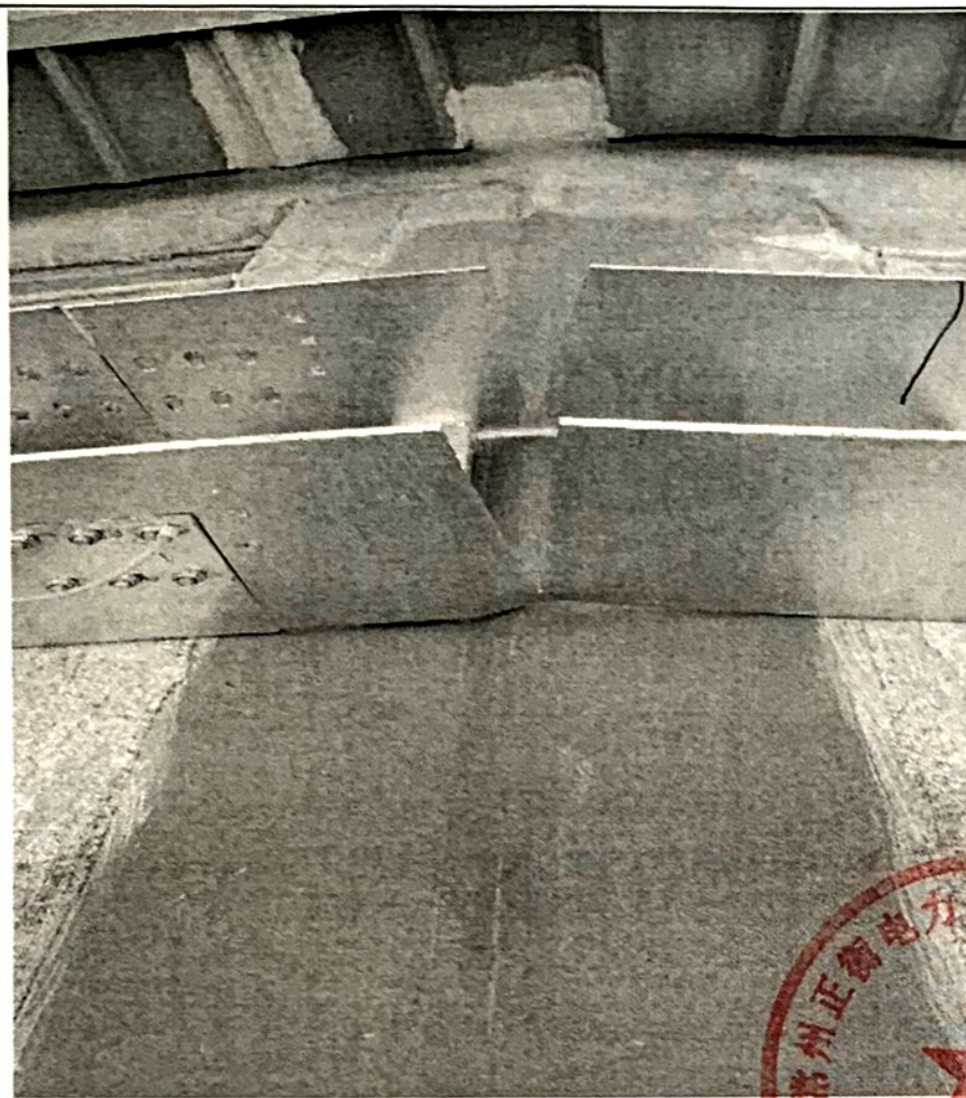
屋脊处桥架施工不规范

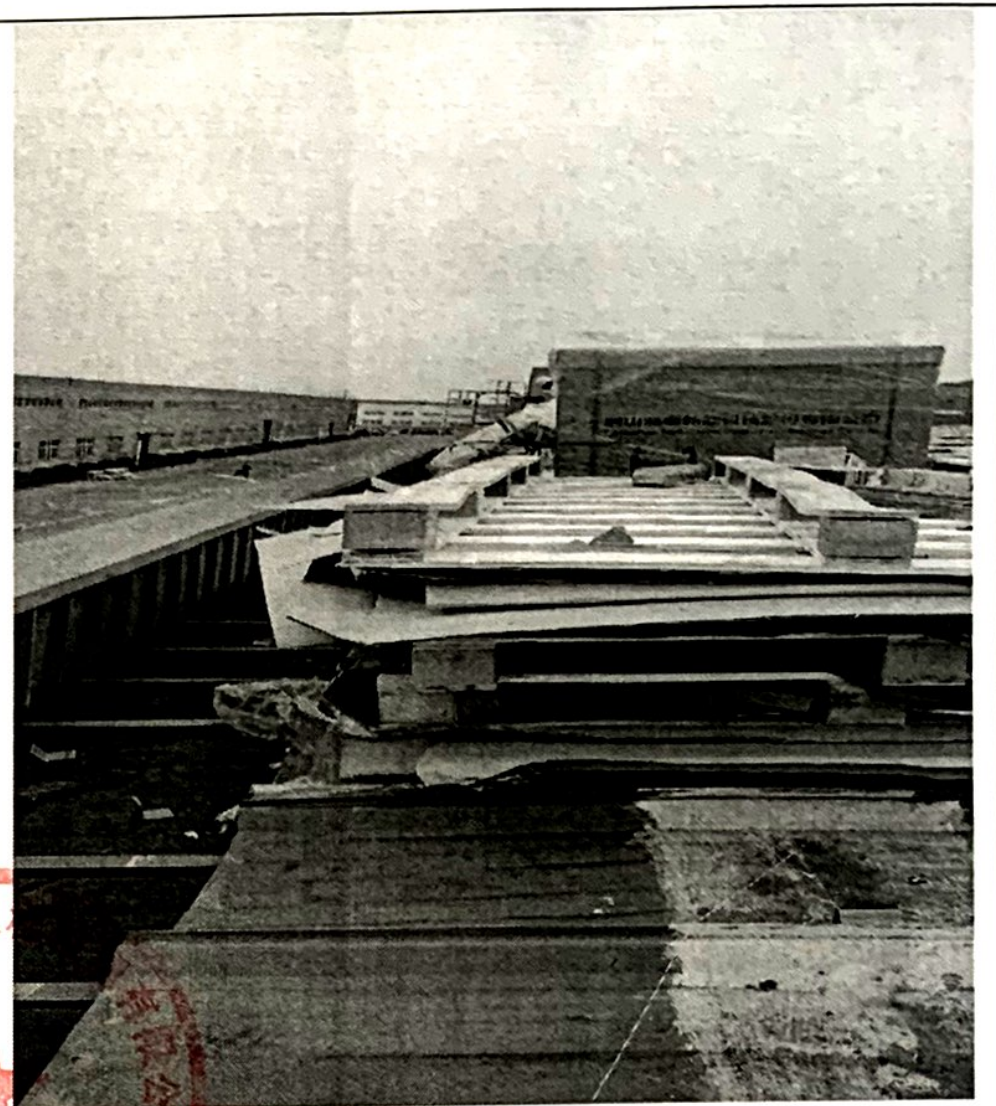
5、因屋面围墙较矮，木托、纸箱等废料未及时清理，易造成安全隐患。（详见附页照片）

木托、纸箱未及时清理
