## 监理通知单

工程名称：安徽全柴动力股份有限公司 31MW 分布式光伏发电项目 编号：QCGF-ZHJL-A. 0. 7-048

事由：关于铸造厂区铸造车间北坡屋面施工质量事宜

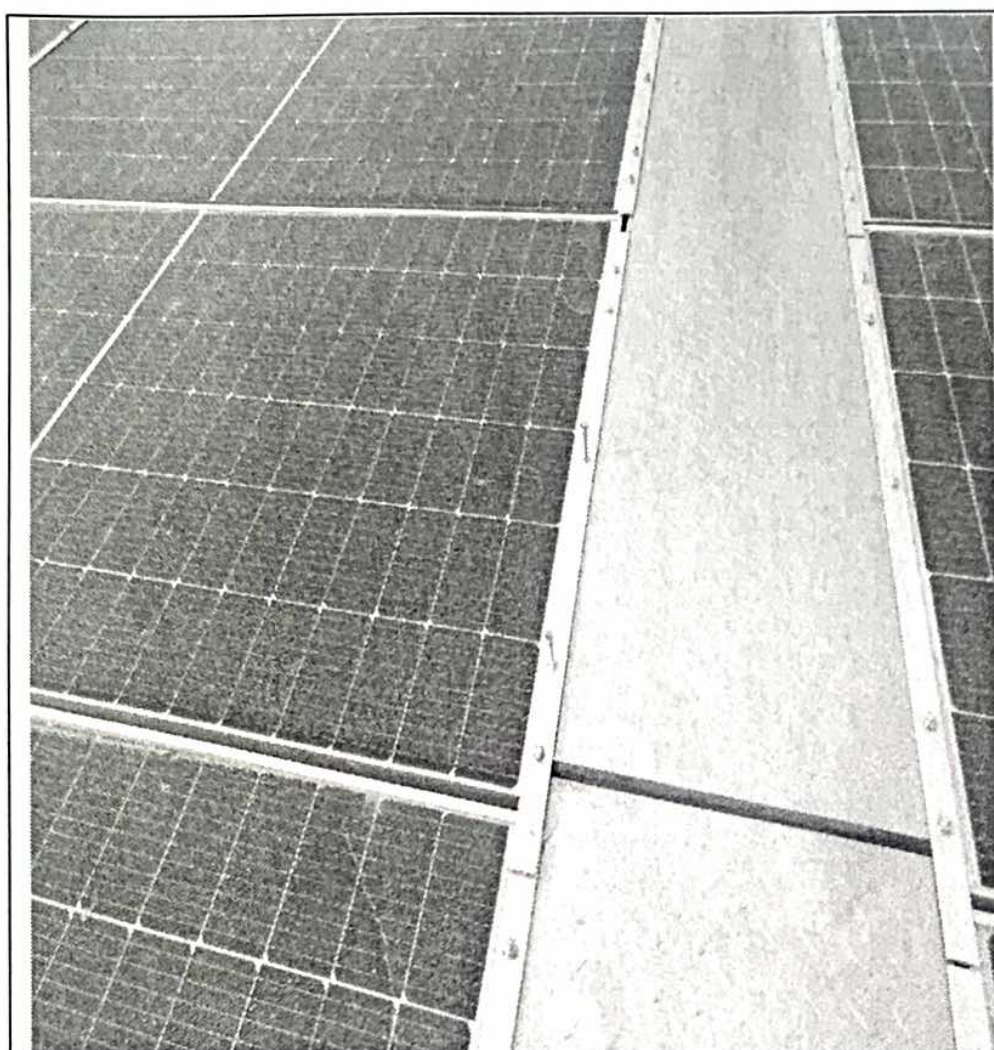
中压板螺丝未紧固

针对上述问题，要求你单位立即按相关要求整改消缺，严格自查，确保工程质量。整改完成自检合格后报监理项目部复查。

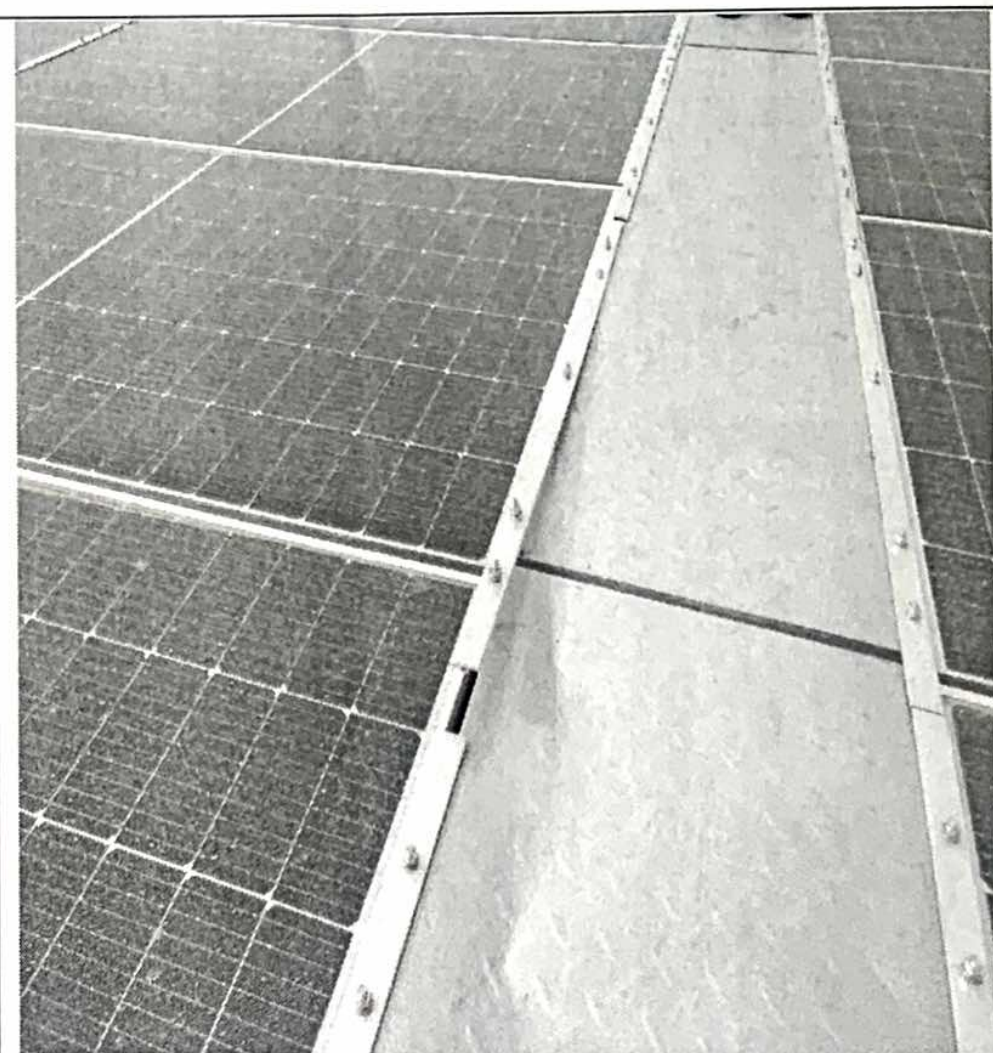
中压板间隙较大

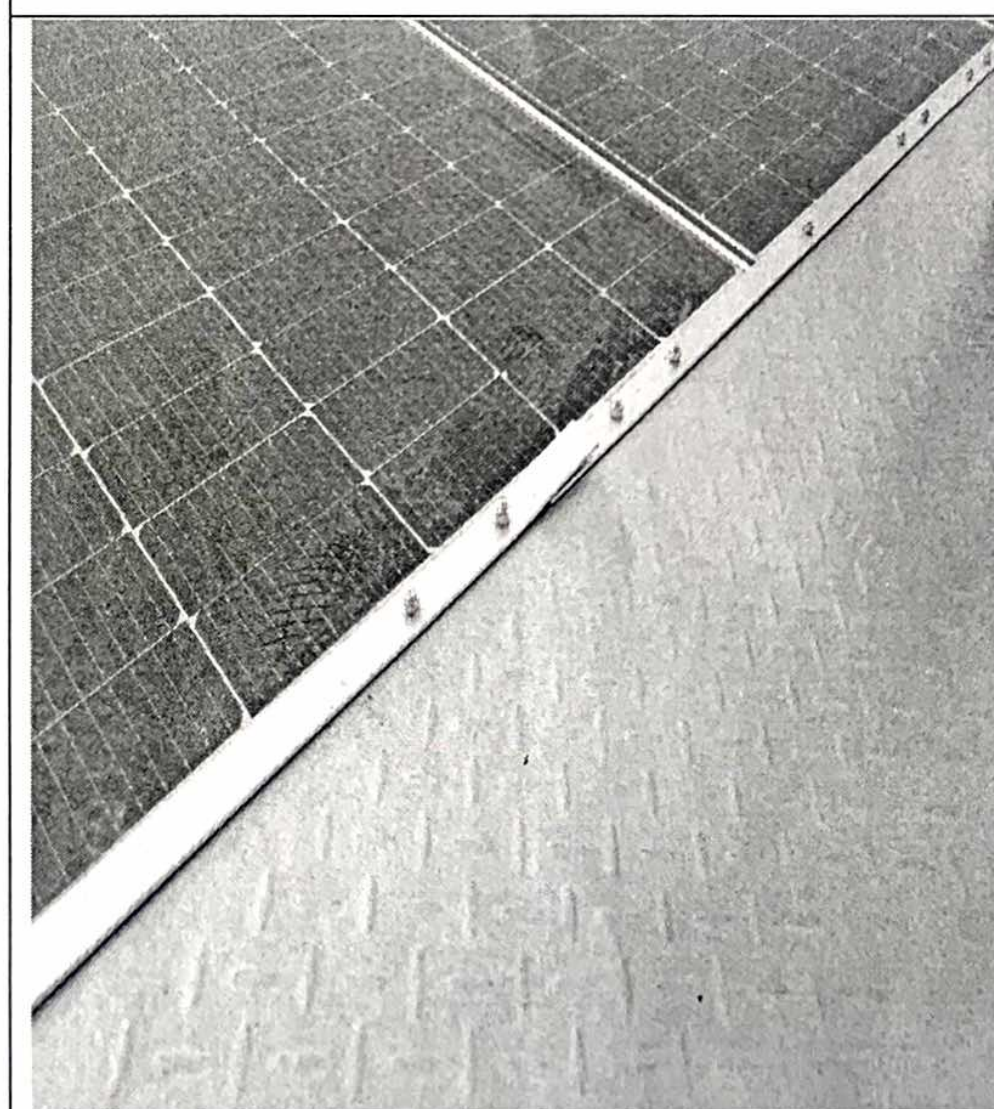
中压板重叠压接

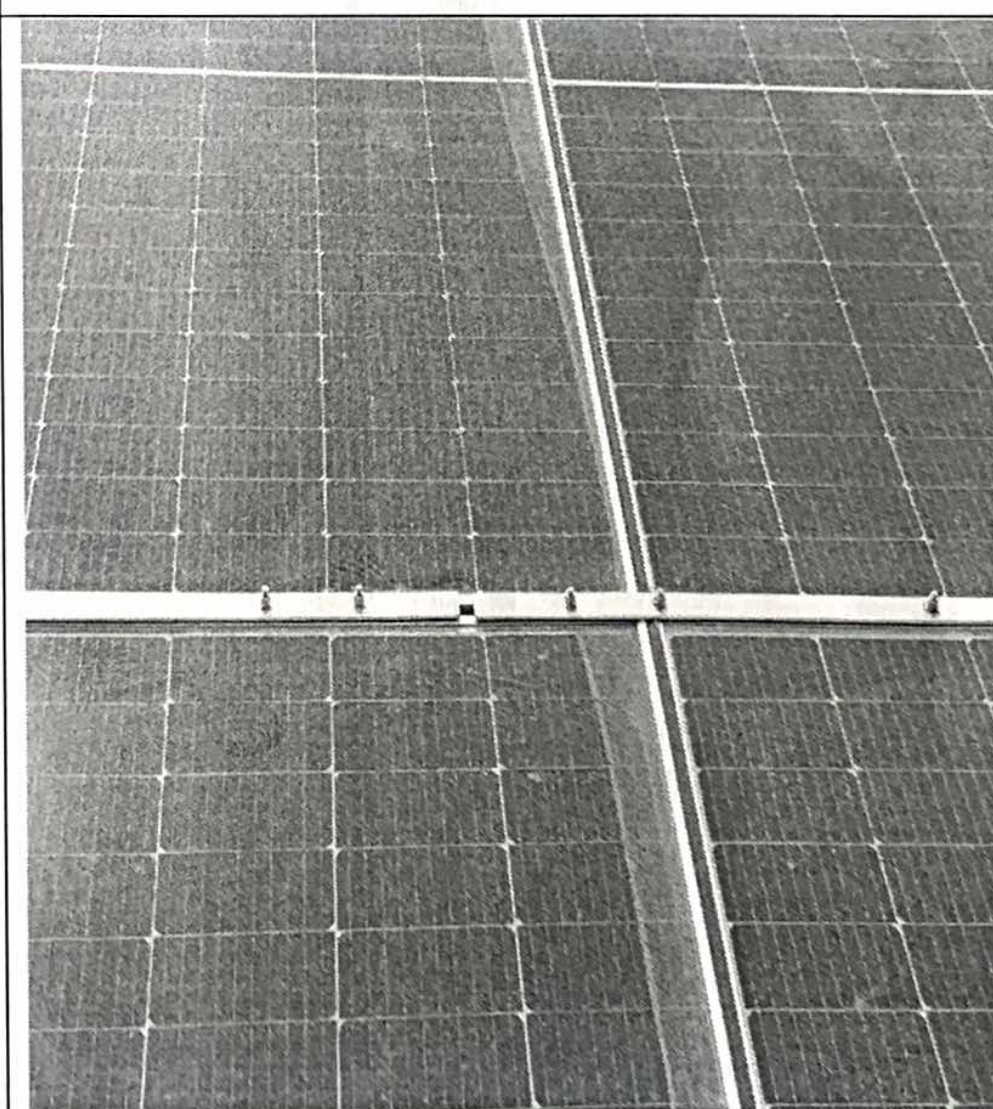
中压板与组件错位

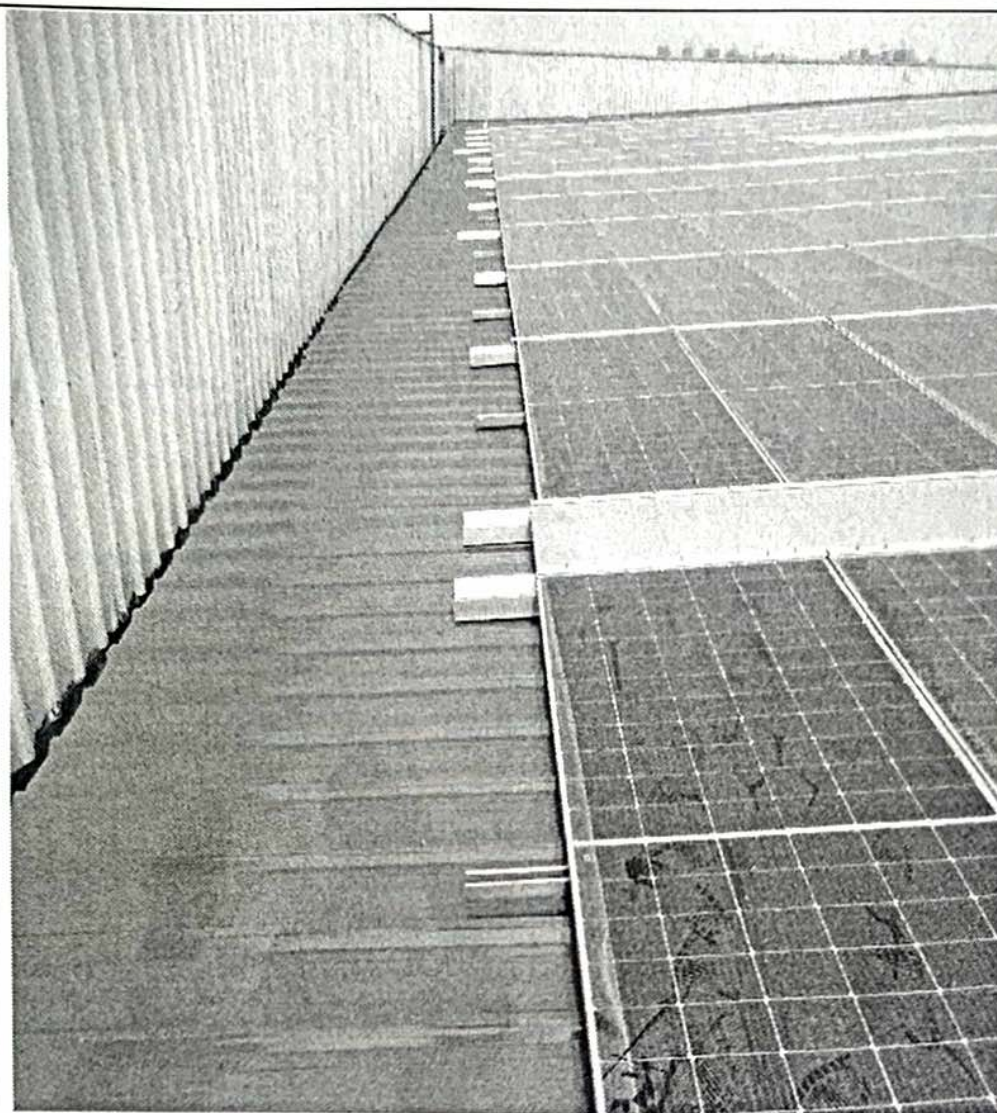
组件边缘不整齐

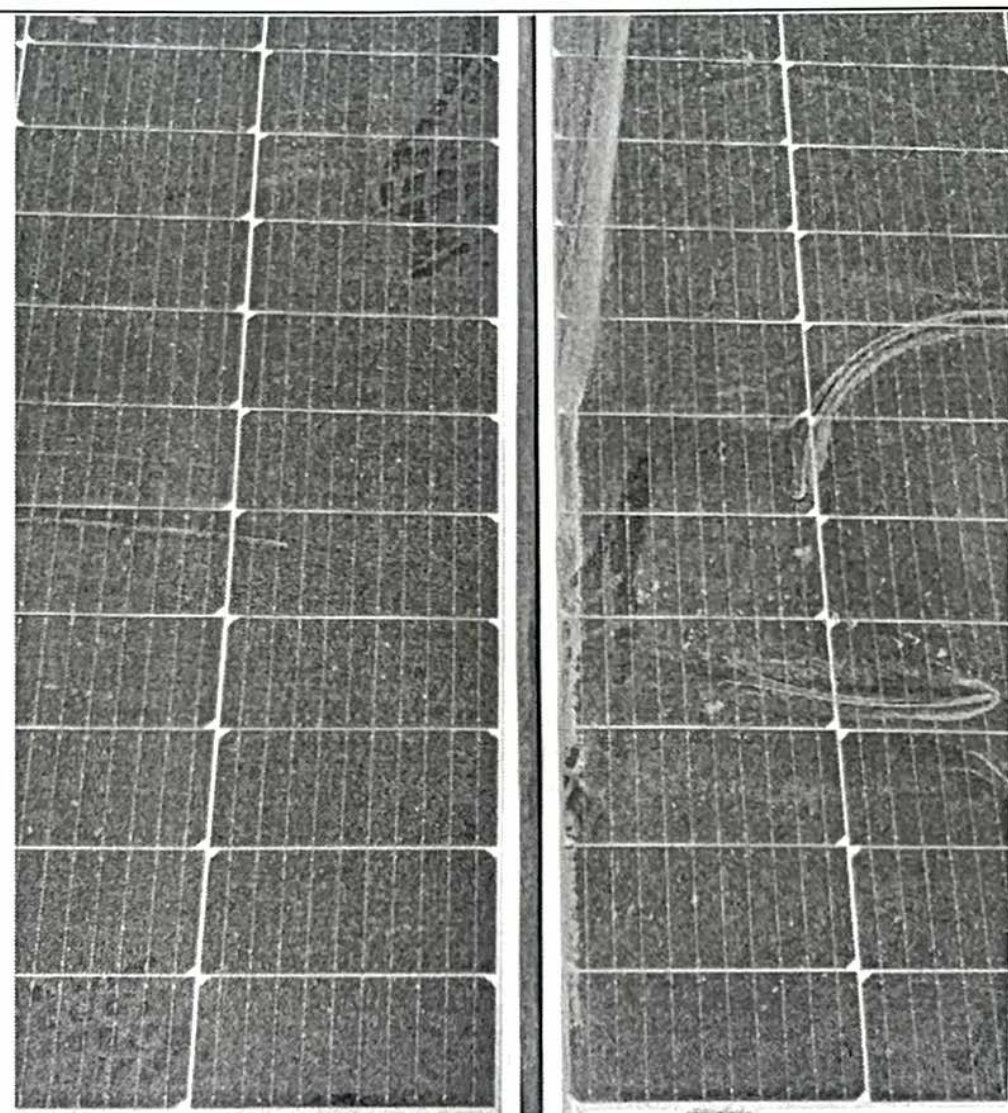
组件间隙较大，防水胶条未压紧

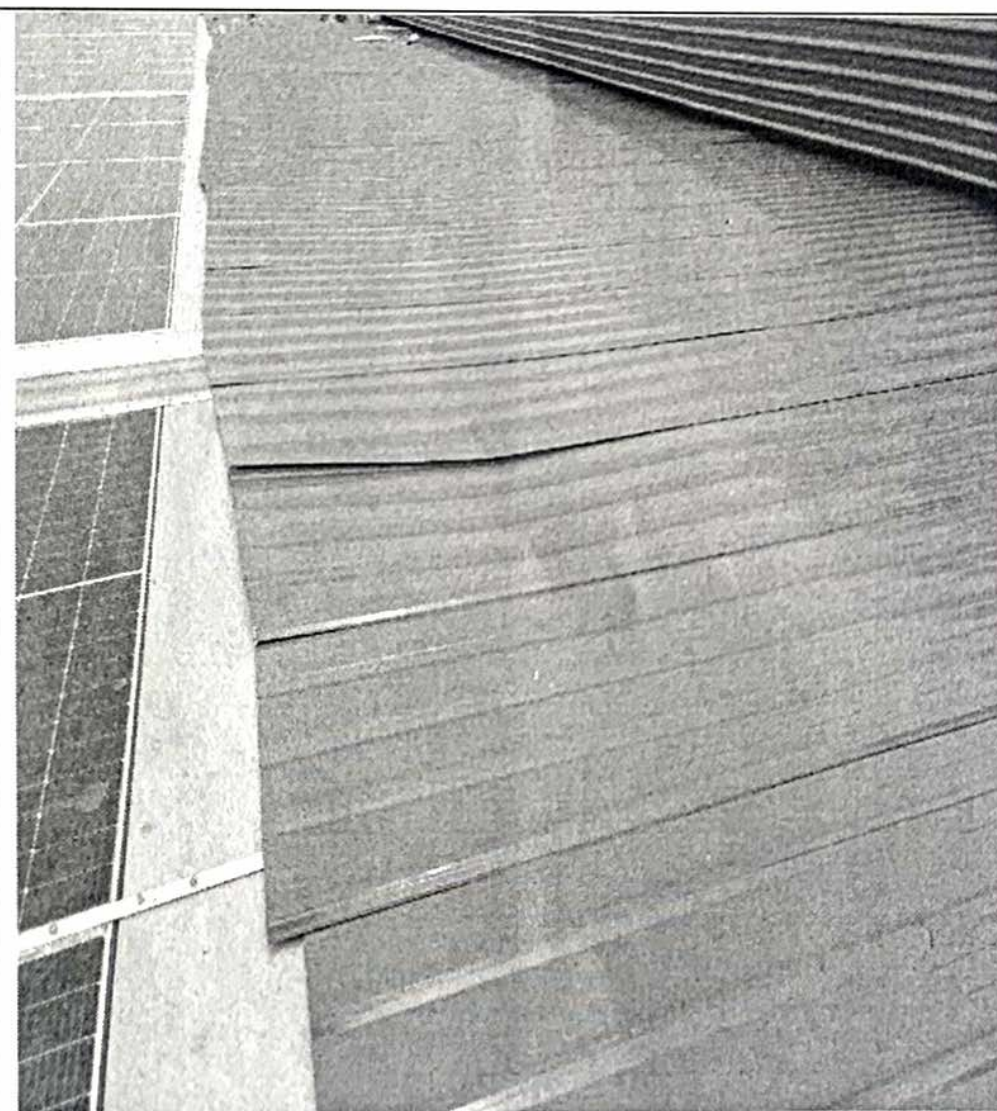
彩钢瓦有凹陷、边缘不整齐

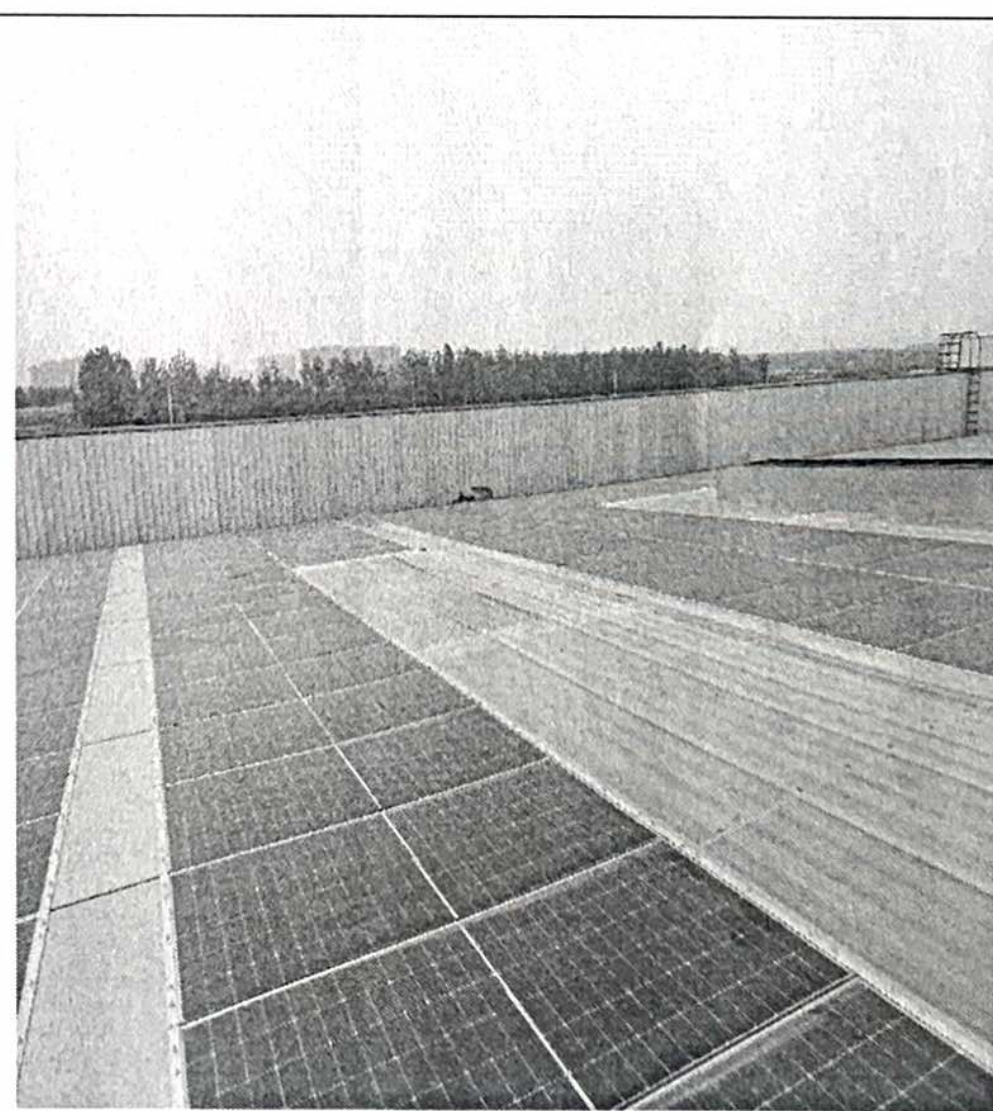
透明瓦有凹陷

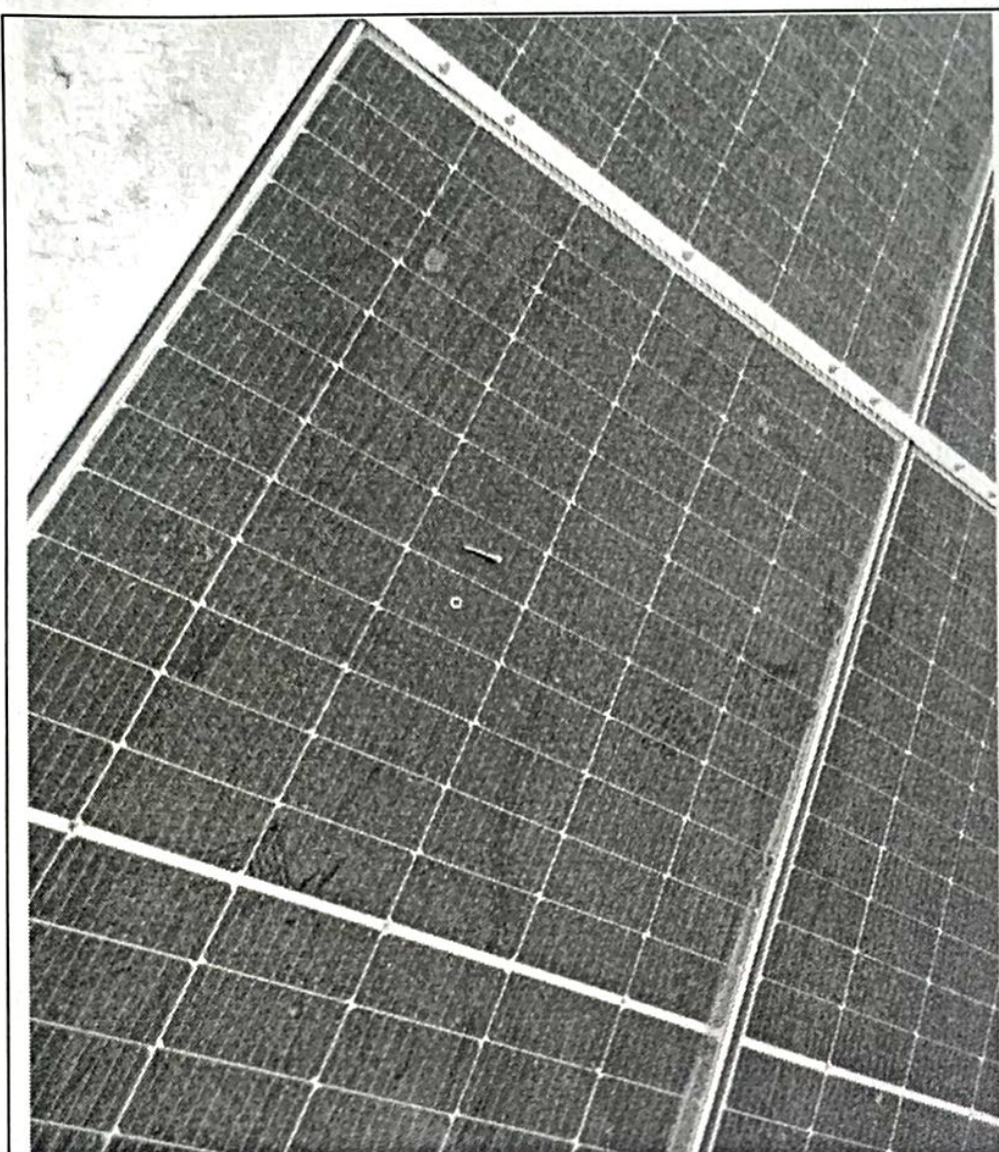
组件上放有螺丝等杂物
