## 监理通知单

工程名称：安徽全柴动力股份有限公司 31MW 分布式光伏发电项目 编号：QCGF-ZHJL-A.0.7-053

事由：关于光伏厂区施工质量问题事宜

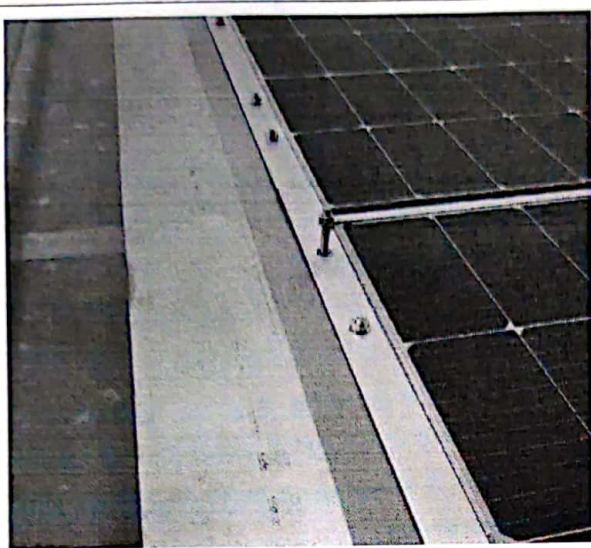
个别处中压块螺丝未紧固

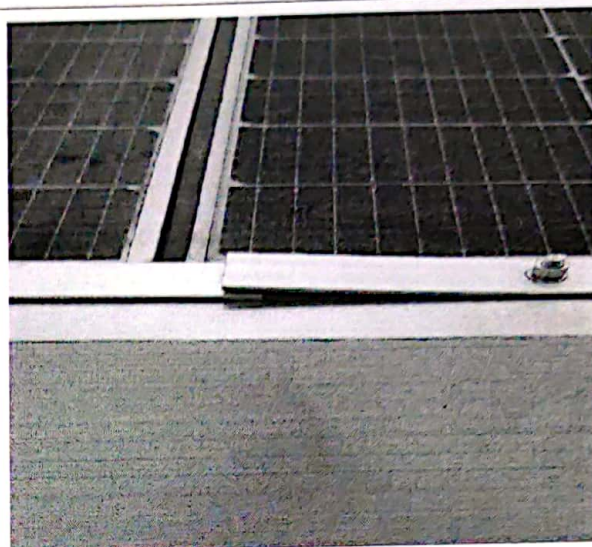
个别处中压块之间相互重叠

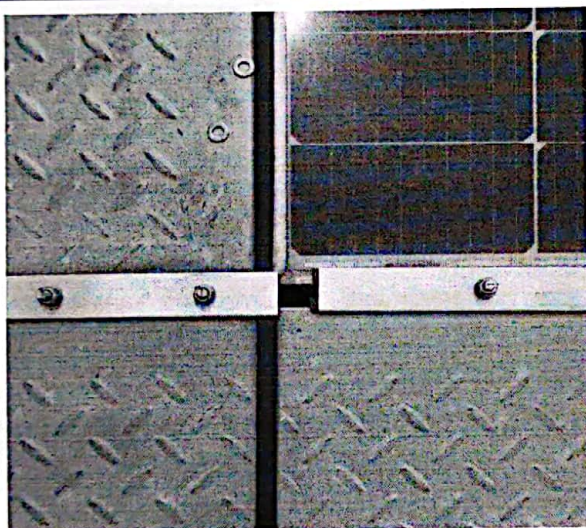
个别处中压块之间缺口较大

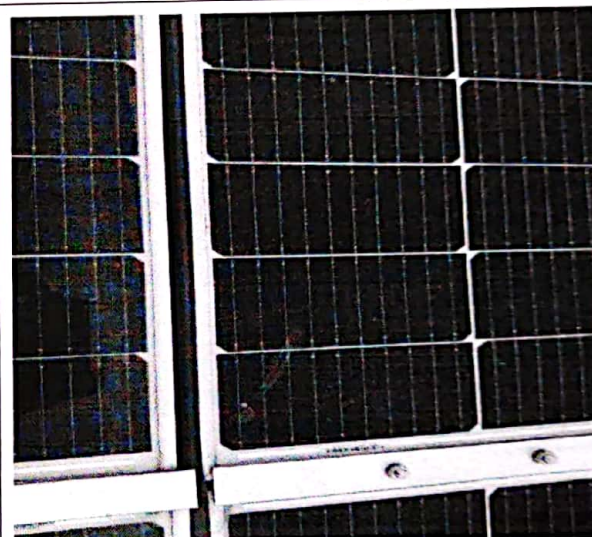
个别处组件之间间隙较大

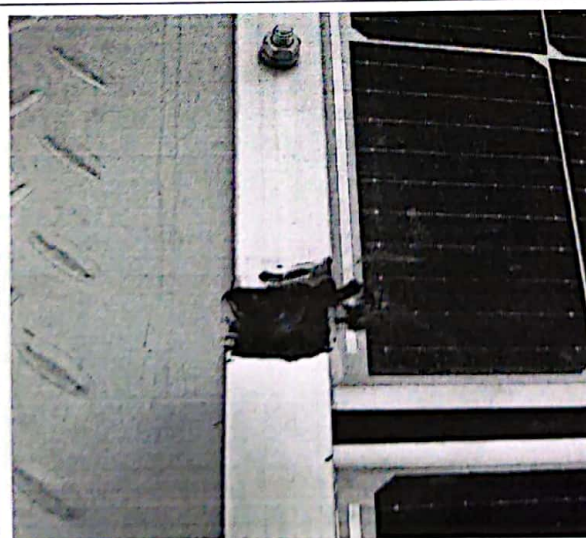
个别处组件上垃圾未清理干净

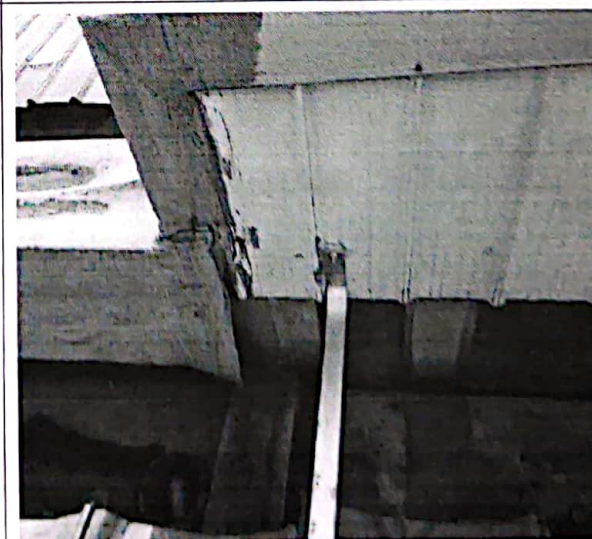
个别处接地扁铁与钢结构一个螺丝连接

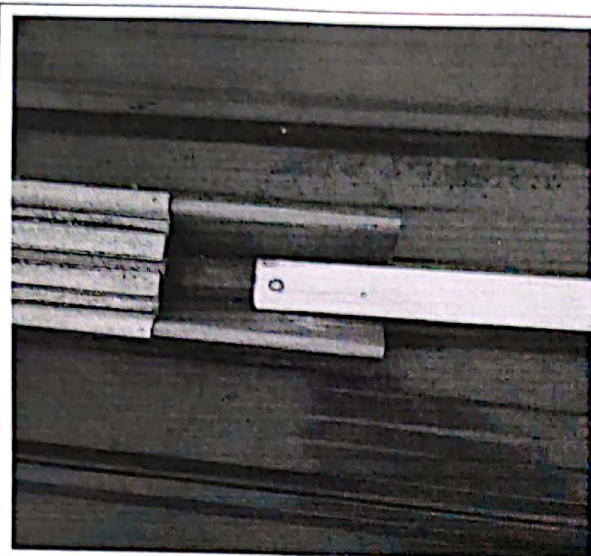
个别接地扁铁与导水槽一个螺钉连接

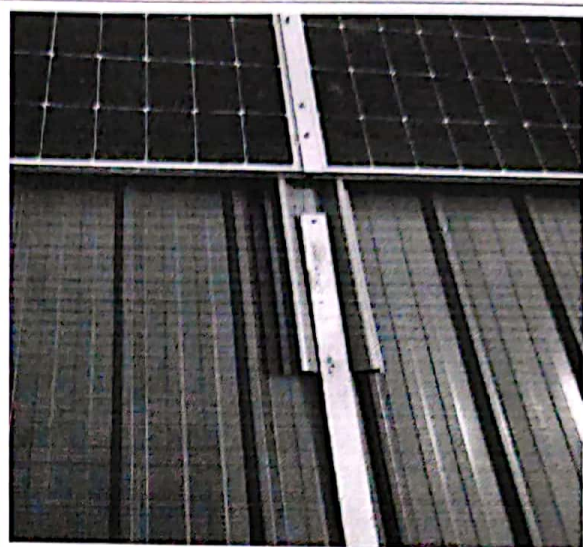
个别接地扁铁与导水槽连接处螺丝松动

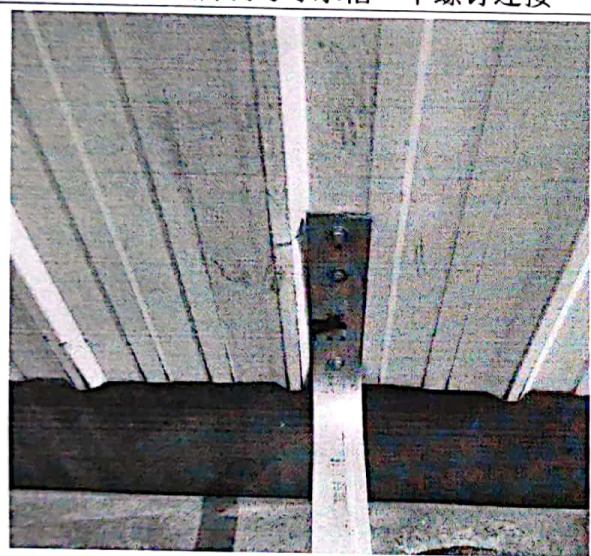
个别屋面接地扁有锈蚀

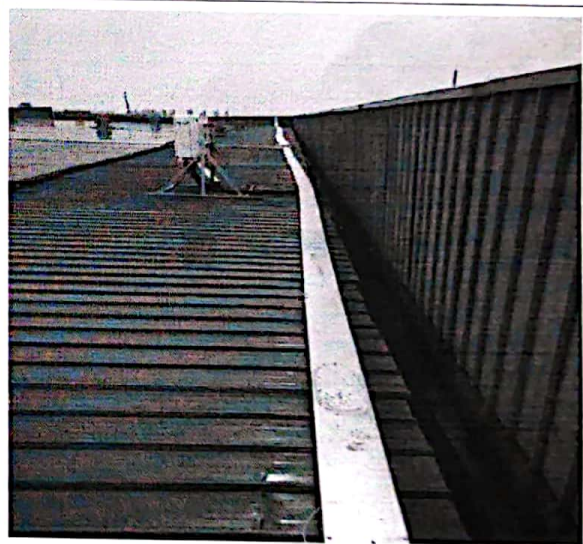
个别屋面桥架安装不顺直

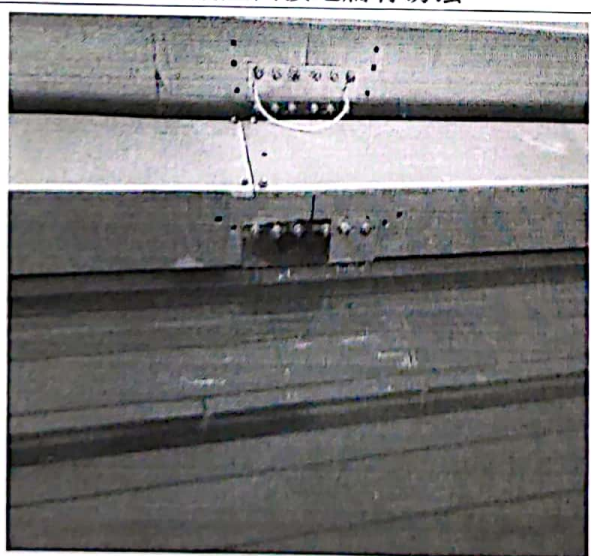
个别桥架连接板锈蚀较严重

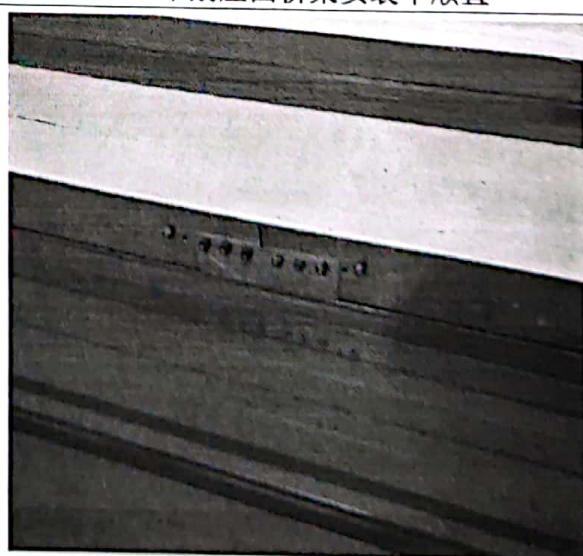
部分桥架连接板镀锌螺丝锈蚀较严重

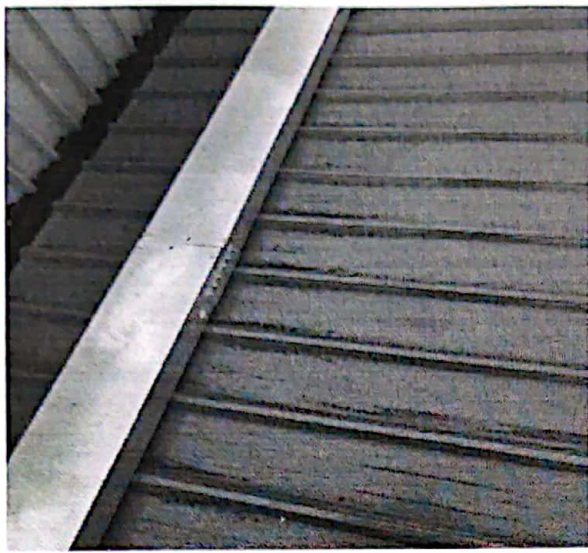
个别桥架连接处缺少跨接线

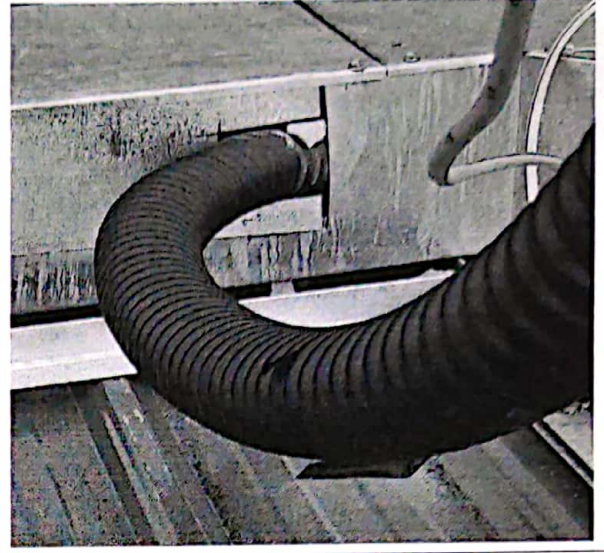
个别电缆进出桥架处防火封堵有脱落

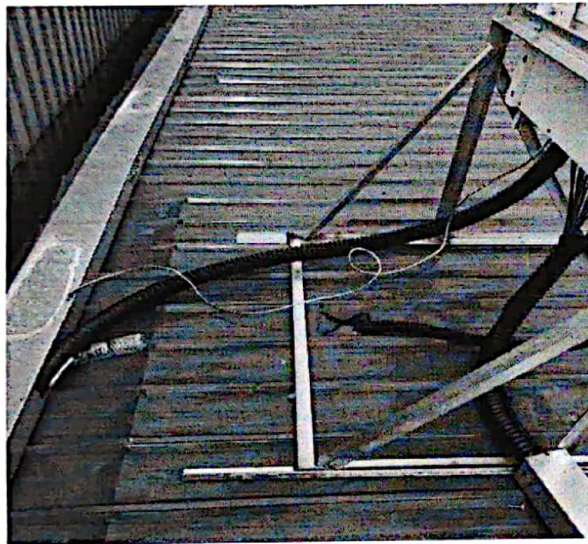
部分逆变器的接地线未绑扎固定

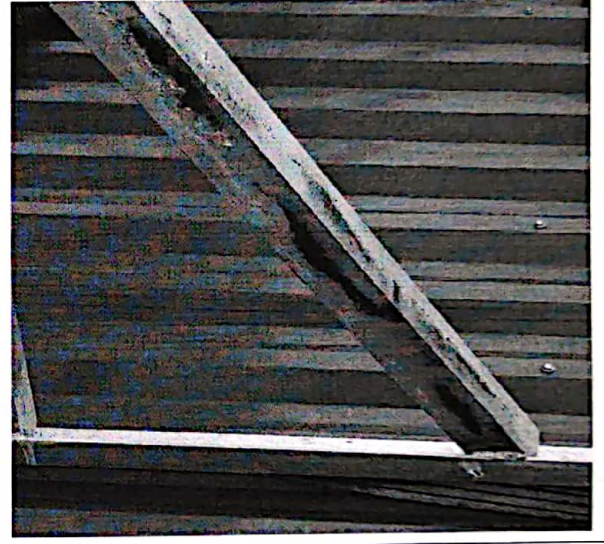
个别逆变器支架有锈迹、防腐不到位

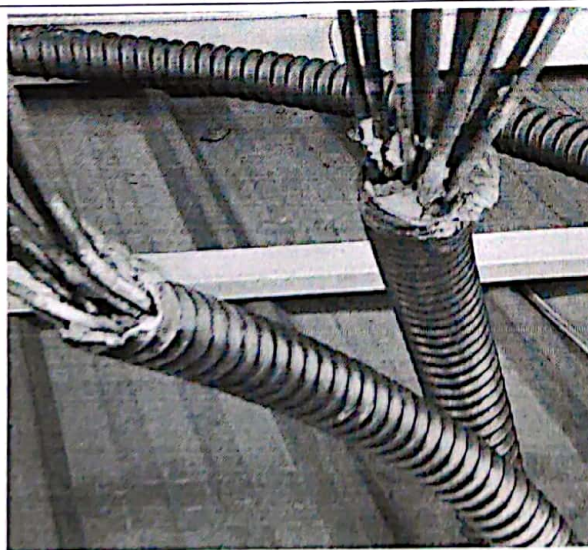
个别逆变器电缆防火封堵有脱落

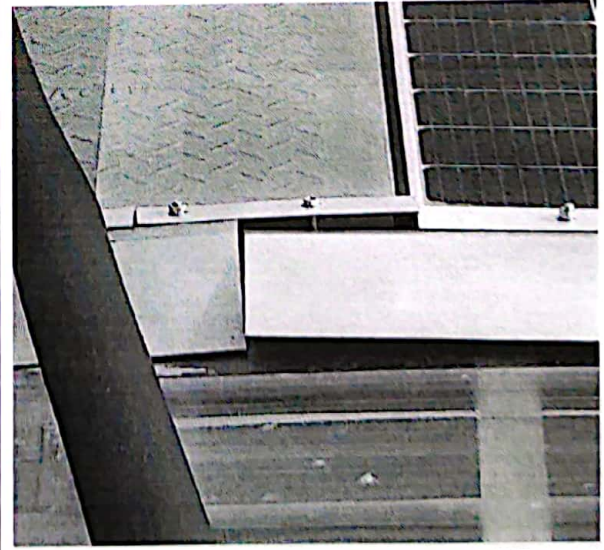
个别处透明瓦、彩钢瓦封边未压紧

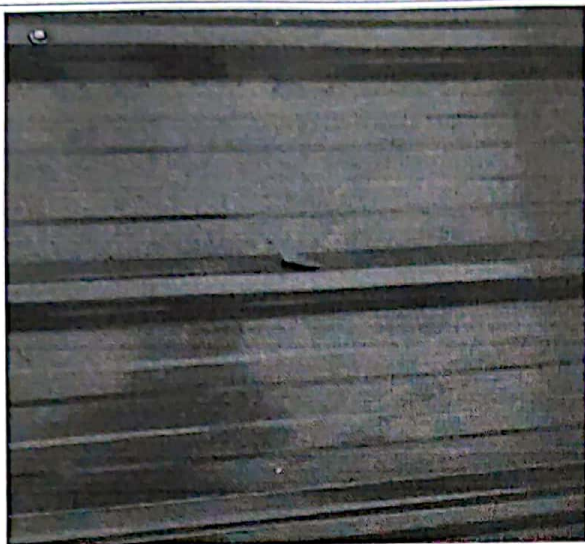
个别透明瓦、彩钢瓦破损处未打胶

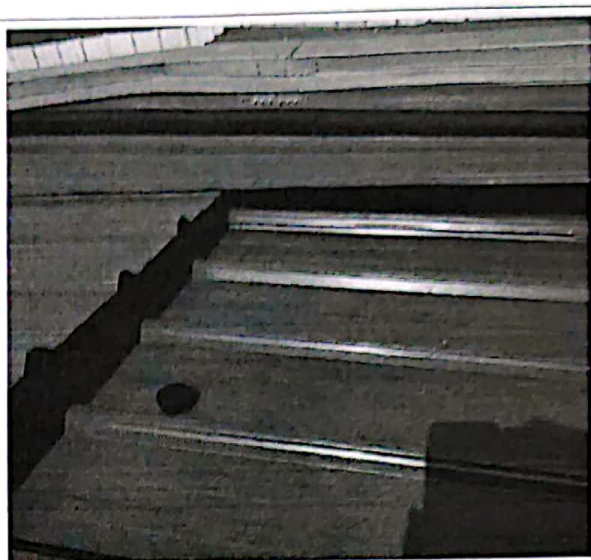
个别处屋脊彩钢瓦留有豁口，风大易掀开

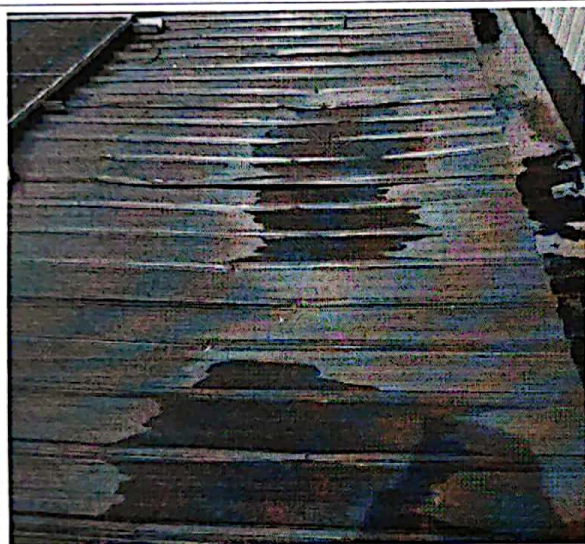
个别处彩钢瓦存在低洼处，易积水、生锈

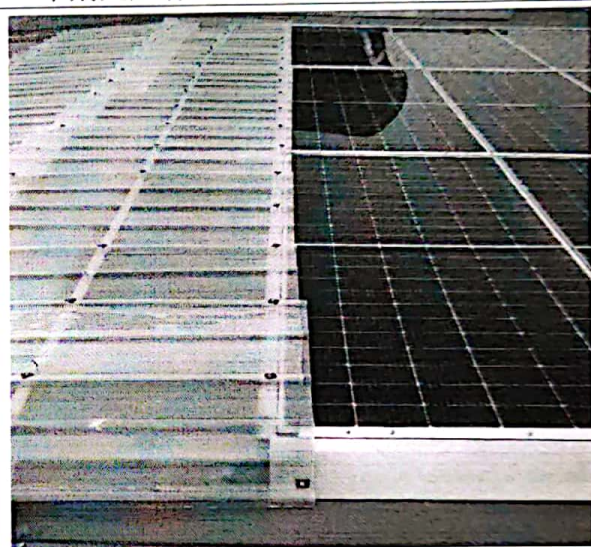
欧波厂区有几处透明瓦遮挡组件

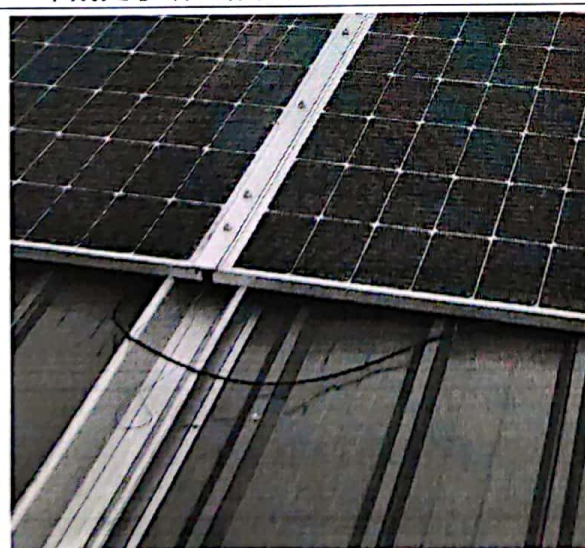
个别处光伏线有裸露、未包管

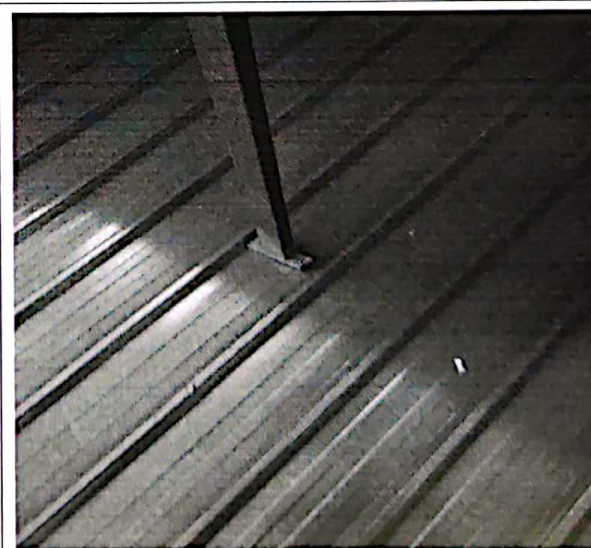
屋面监控底座与彩钢瓦连接处未做防水处理

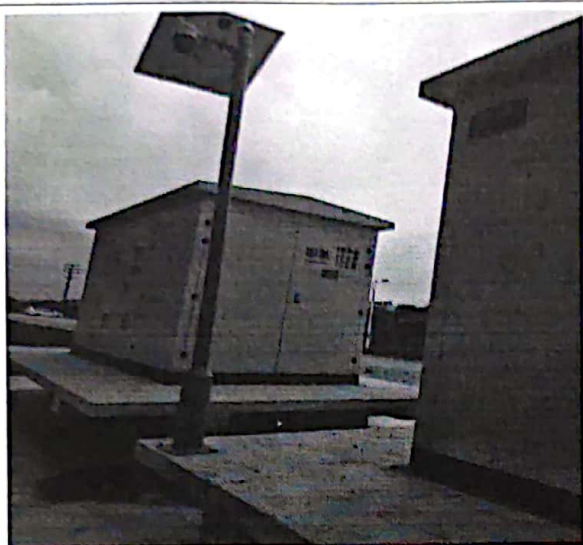
设备基础平台处监控设备未有接地线

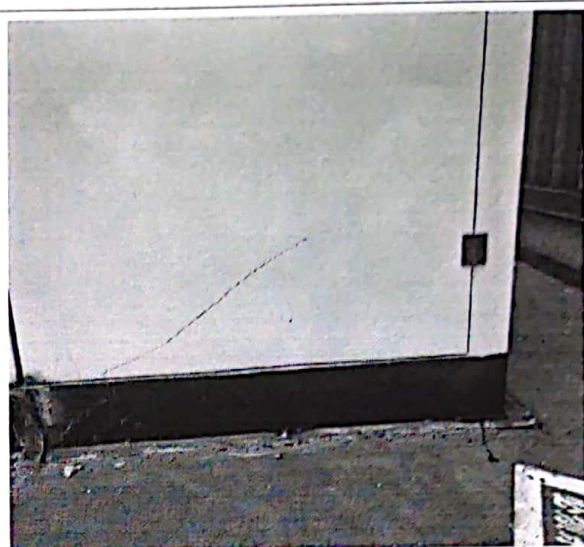
箱变等设备基础槽钢涂漆防腐不到位

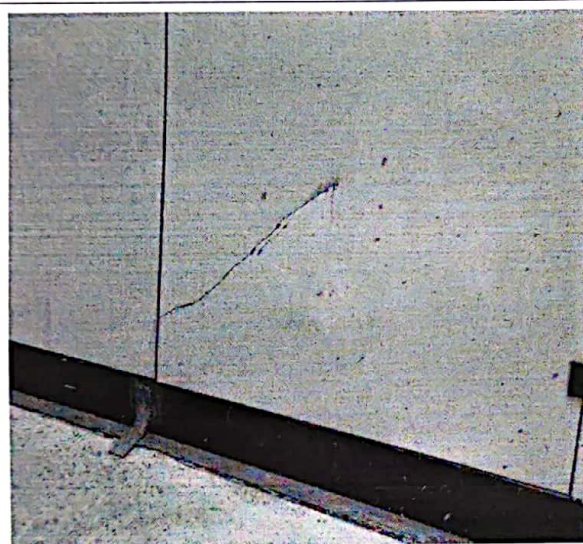
个别箱变设备表面漆有划痕，表面有泥污

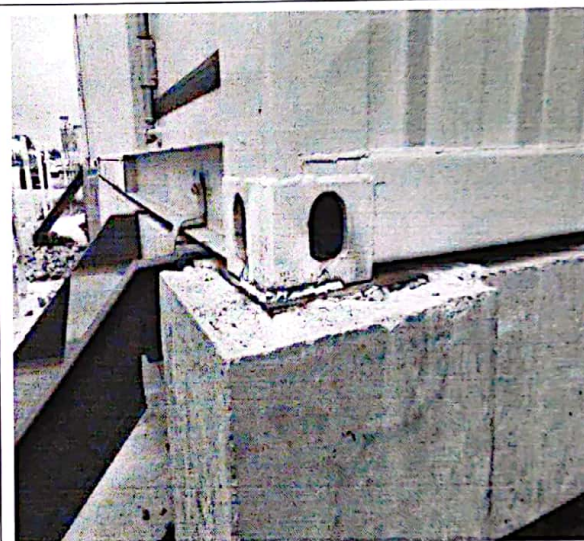
个别 SVG 设备接地扁铁未紧固连接

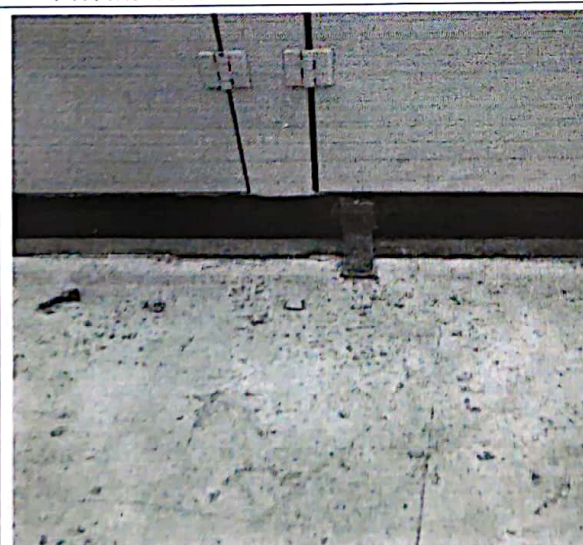
个别箱变接地扁铁黄绿色标漆涂刷不到位

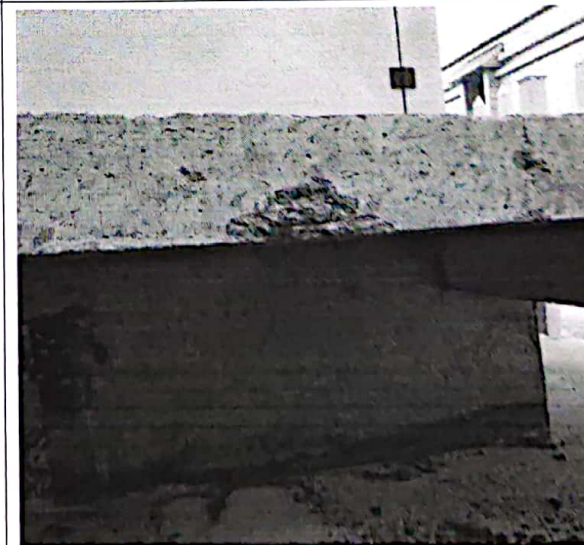
28、个别箱变等设备基础平台表面粗糙、边角不整齐，需整改。

个别箱变等设备基础表面粗糙、边角不整齐

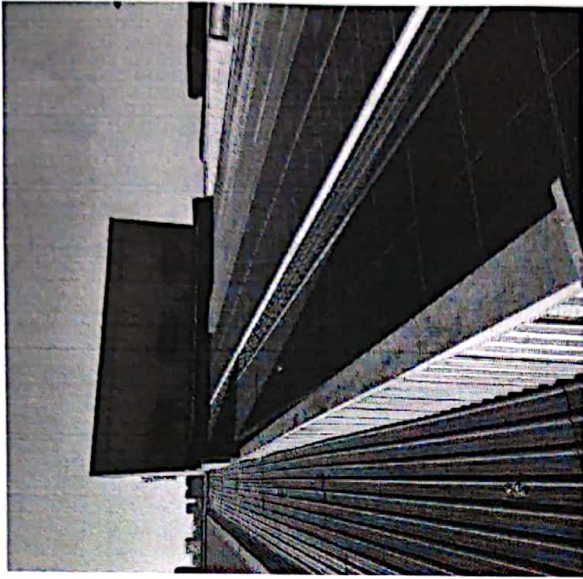
29、天和厂区联合车间有少部分组件被女儿墙遮挡、阴影严重，需整改。

天和厂区联合车间有少部分组件被女儿墙遮挡、阴影严重。
