## 监理通知单

工程名称：海丰通威 120MWp 渔光产业园光伏发电项目

编号：ZHJL-HFTW-TZD-2024-001

事由：关于光伏区施工存在质量问题的相关事宜

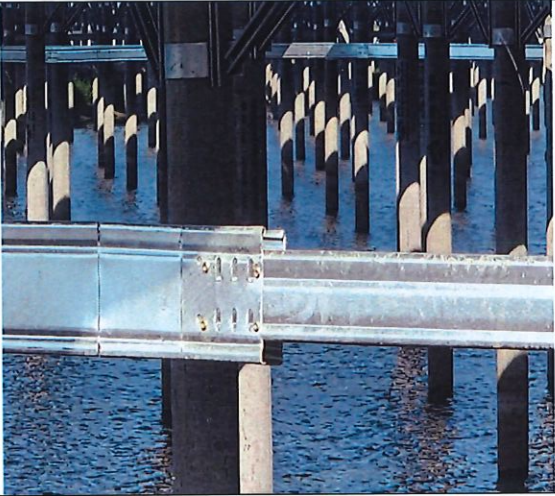
| 整改问题 | 电缆桥架变径处安装不规范 | |

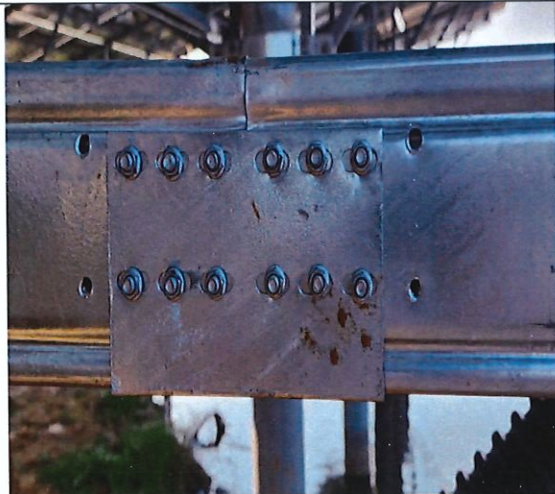
| 整改问题 | 电缆桥架连接件存在返锈、螺栓松动、等电位连接线未安装现象 | |

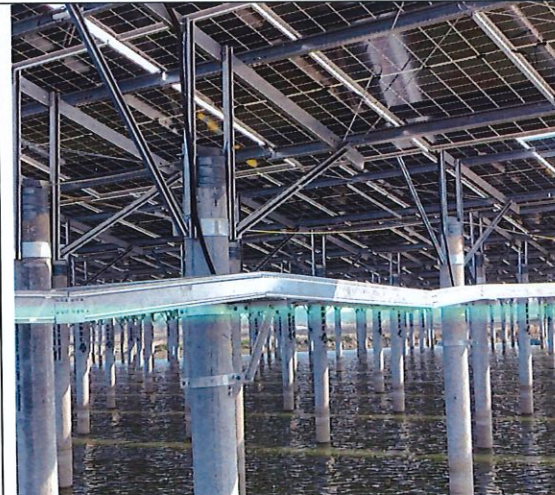
| 整改问题 | 电缆桥架接头连接处存在下沉现象，整体水平度不合格。 | |

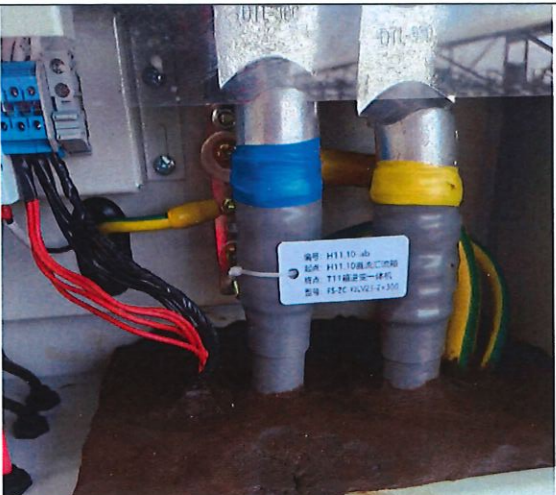
| 整改问题 | 电缆冷缩管未安装到 DTL 接线端子顶部，不符合规范要求。 | |

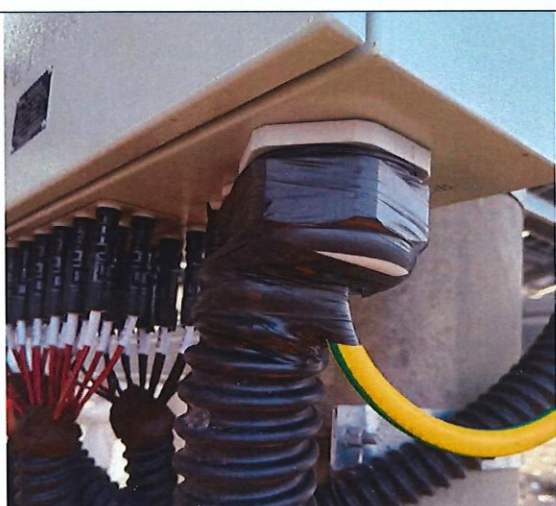
| 整改问题 | 电缆出线口与波纹管严禁使用胶带绑扎 | |

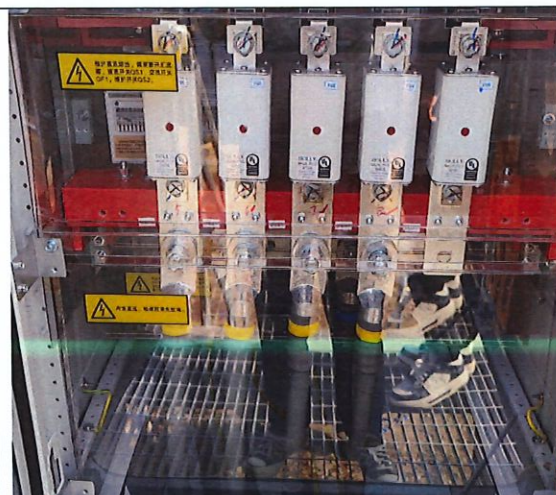
| 整改问题 | 电缆冷缩管未安装到 DTL 接线端子顶部，连接螺栓没有划力矩线。 | |

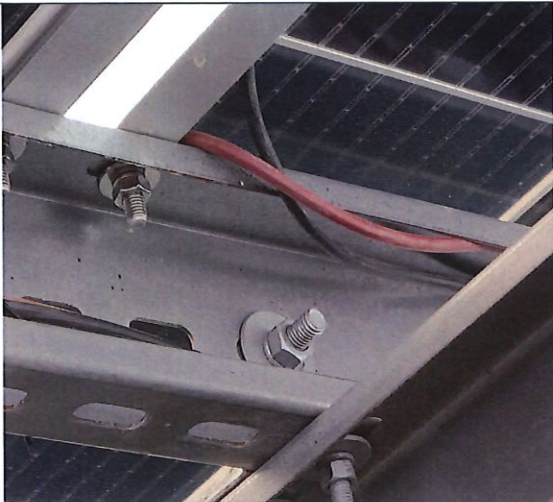
| 整改问题 | 组串间直流电缆未绑扎固定 | |

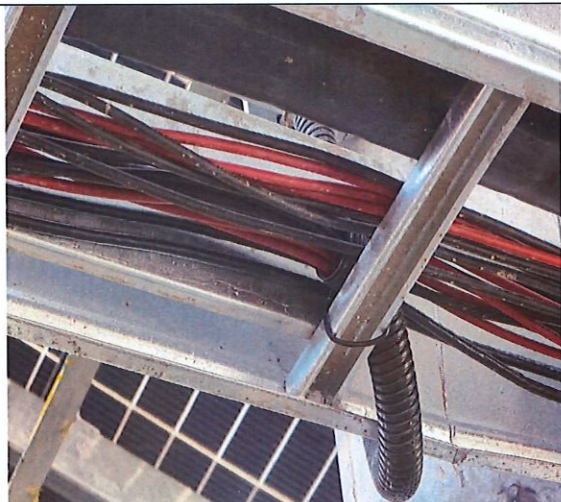
| 整改问题 | 直流电缆敷设不规范 | |

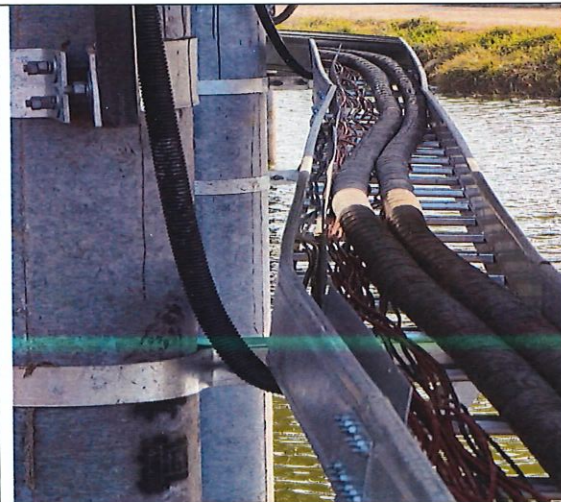
| 整改问题 | 直流电缆敷设不规范，电缆桥架变形 | |

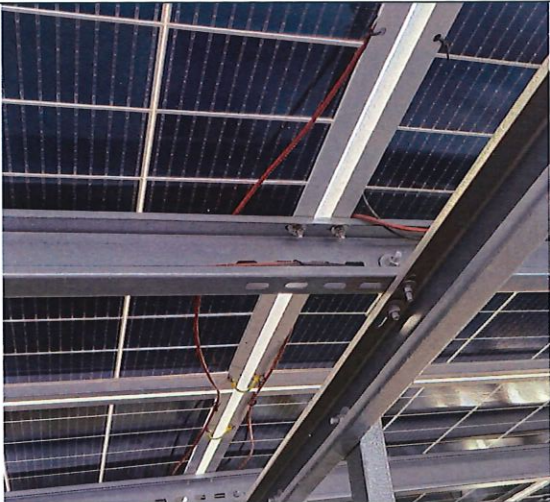
| 整改问题 | 组串间直流电流未绑扎 | |

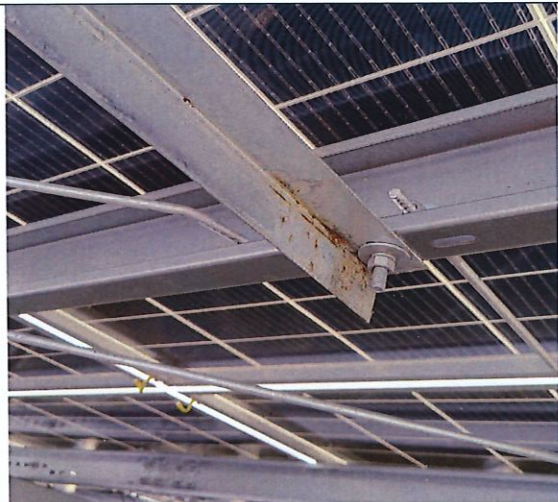
| 整改问题 | 光伏支架檩条撑杆存在返锈现象 | |

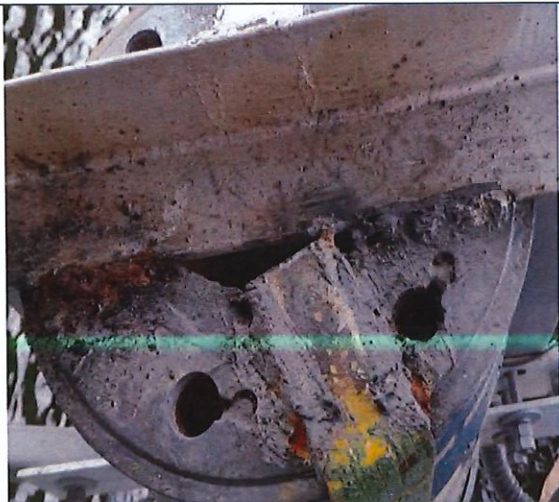
| 整改问题 | 桩头横担焊接防腐不合格 | |

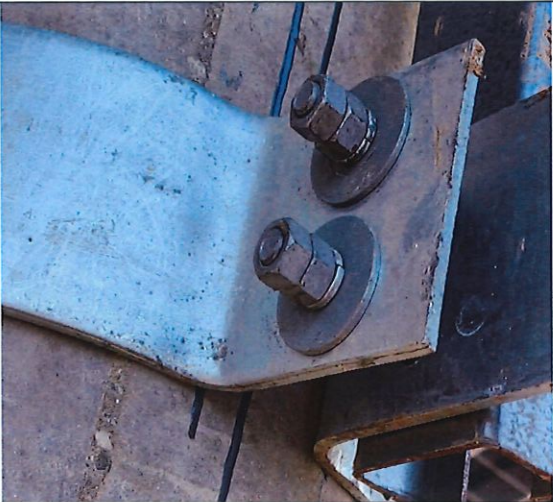
| 整改问题 | 光伏支架抱箍螺栓安装不合格 | |

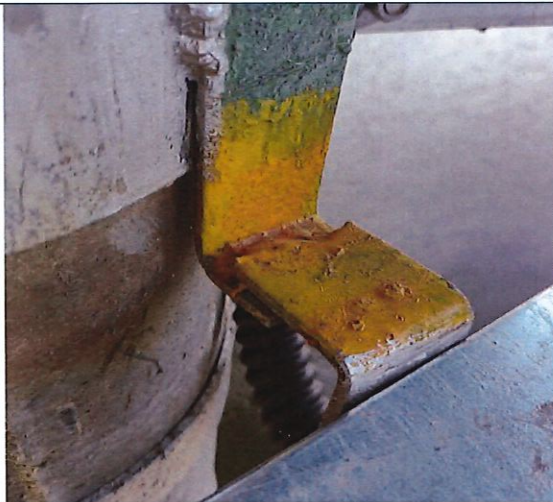
| 整改问题 | 防雷接地扁钢搭接不合格 | |

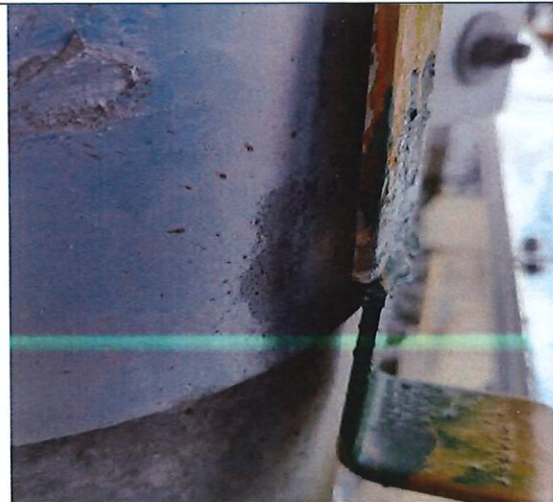
| 整改问题 | 防雷接地扁钢搭接不合格 | |

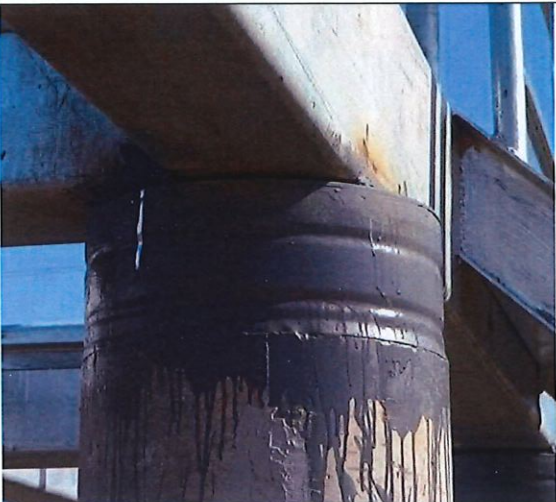
| 整改问题 | 箱逆变一体机钢平台与桩基顶端未满焊 | |

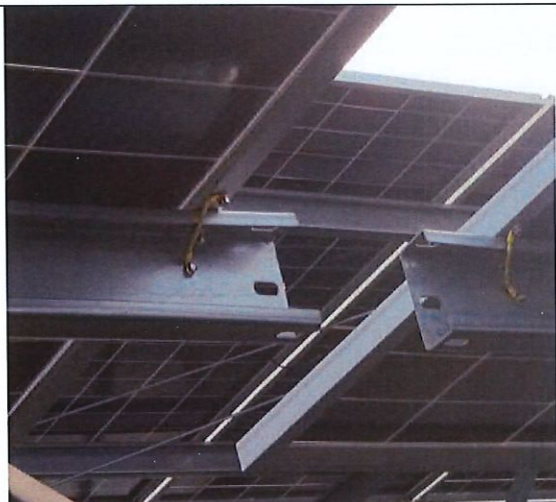
| 整改问题 | 组件与光伏支架间等电位连接线安装不合格 | |

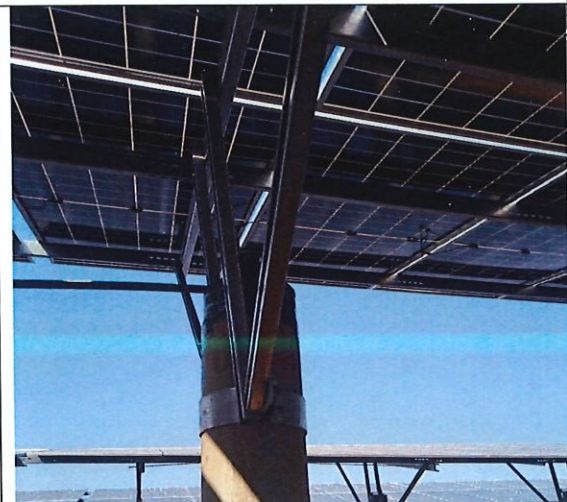
| 整改问题 | 光伏支架前后立柱安装不合格 | |
