## 监 理 通 知 单

工程名称: 天合肥城石横镇 150 兆瓦农光+渔光互补项目 (一期 80 兆瓦) 编号: JL-A07-041

事由: 光伏区施工质量事宜

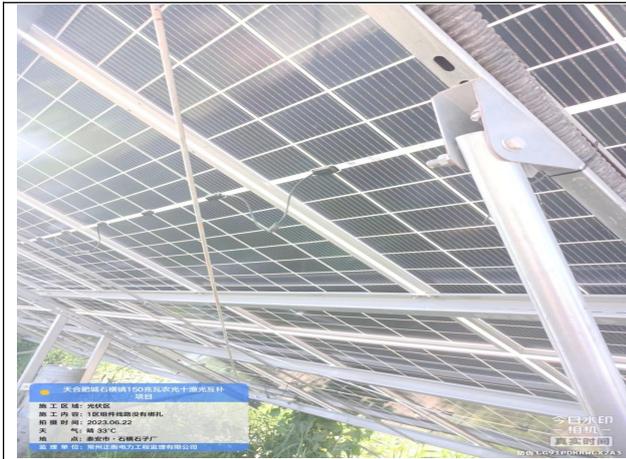
组件公母头及4平方米搭接线没有绑扎

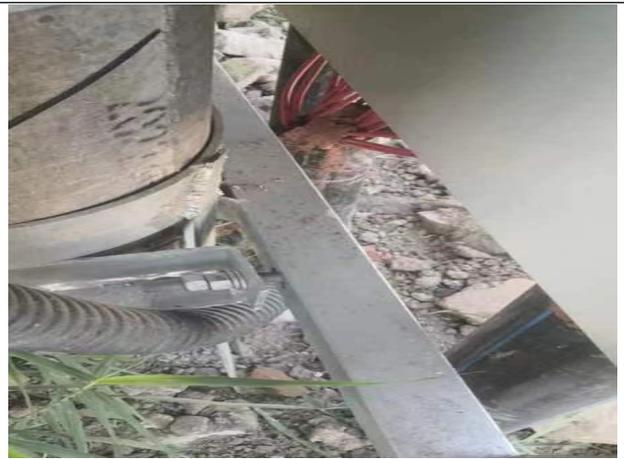
接地扁铁没有三面焊接

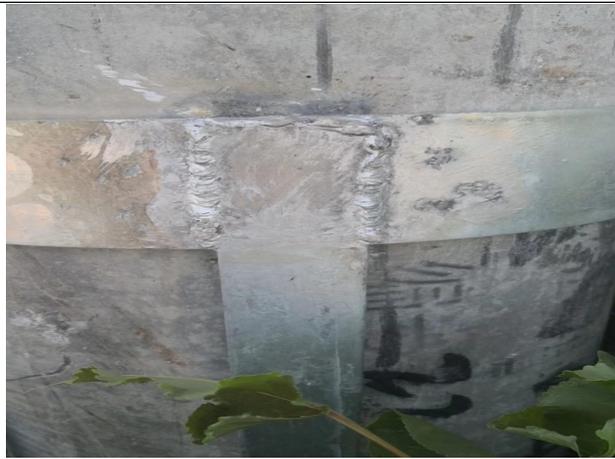
焊接面积不够

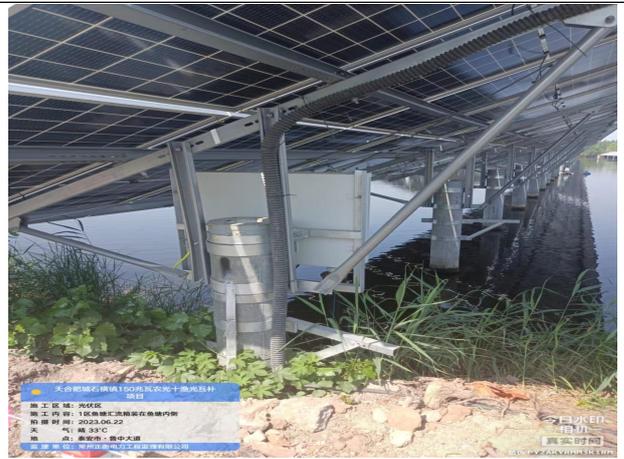
汇流箱装在水面，人员无法检查和维护

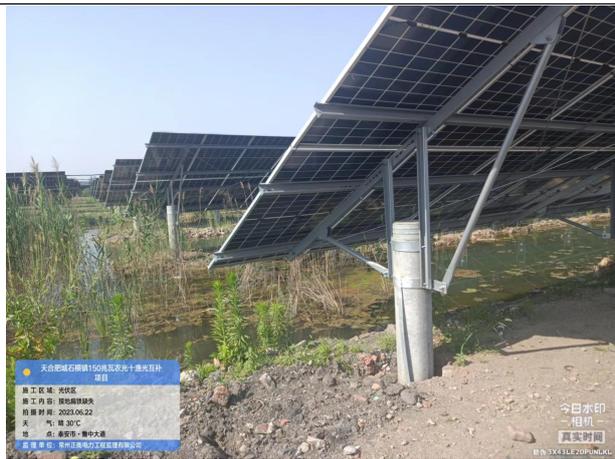
2区部分环网接地未完成

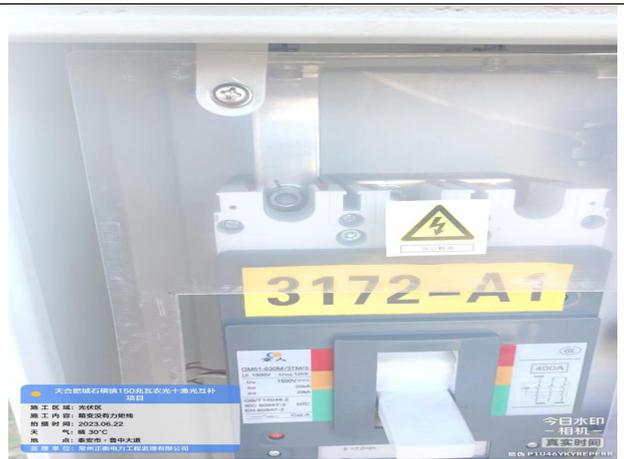
箱变没有划力矩线

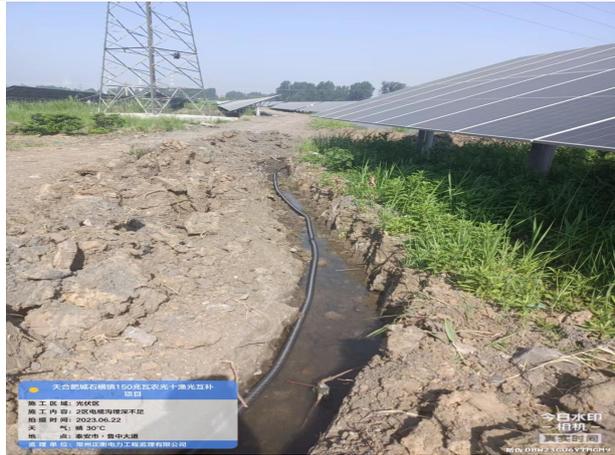
电缆沟开挖深度不足

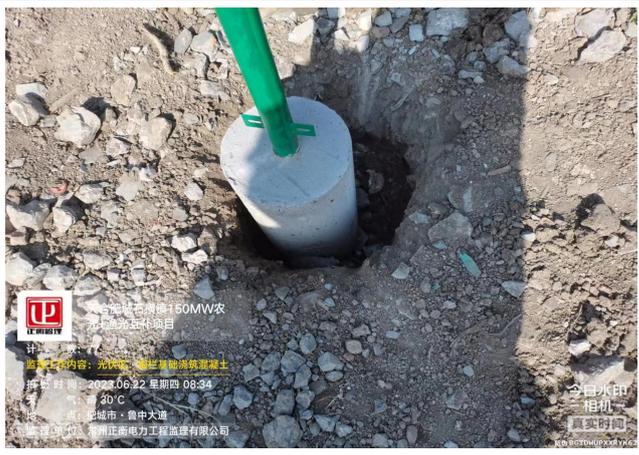
围栏桩深度不足
