## 监 理 通 知 单

工程名称: 天合肥城石横镇 150 兆瓦农光+渔光互补项目 (二期 70 兆瓦) 编号: JL-A07-010

事由: 关于终端铁塔基础施工事宜;

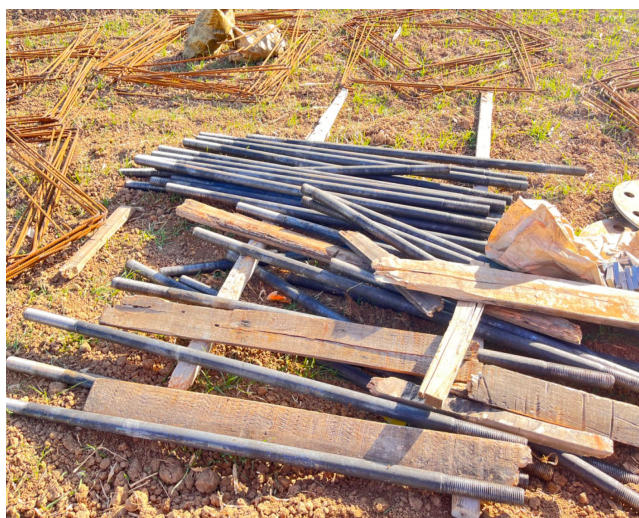
- 1、铁塔基础钢筋搭接焊接处焊渣未清理, 不符合规范要求;
- 2、地脚螺栓随意放置地面, 螺纹未做防护 (螺纹处加保护套), 不符合要求;
- 3、外箍筋腐蚀严重, 表面已出现鱼鳞片状锈点, 存在氧化现象, 不符合《混凝土结构工程质量验收规范》GB 50204-2015 中 5.2.4 规定 “钢筋无损伤, 表面不得裂纹、油污、颗粒状或片状老锈” 必须更换;
- 4、现场材料 (钢筋) 随意放置与地面, 未做有效保护措施;
- 5、现场两名施工人员未戴安全帽已多次强调但任为改进, 将进行考核处理。

螺纹处未加保护套

对以上问题总包单位加强现场管控, 同时加强人员技术交底, 整改部分必须 1 日内 整改完成回复本项目监理部。

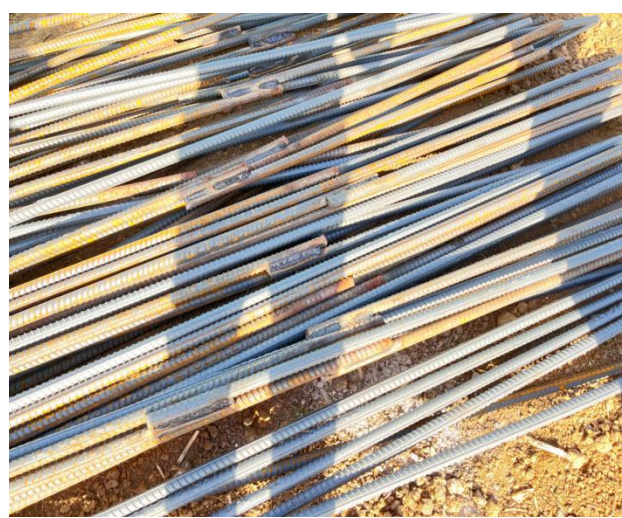
焊接处焊渣未清理

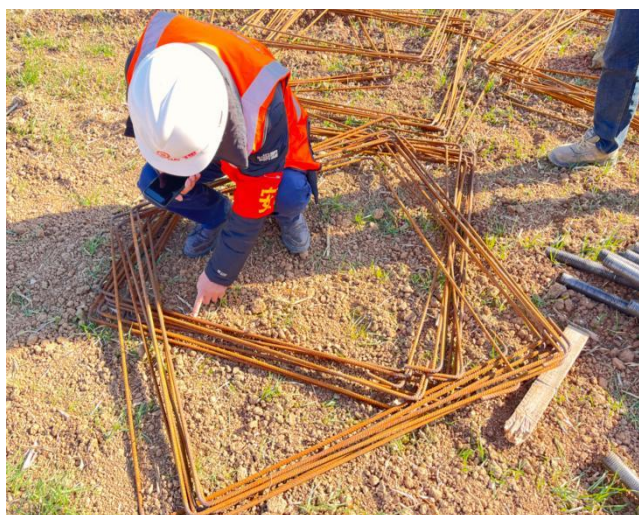
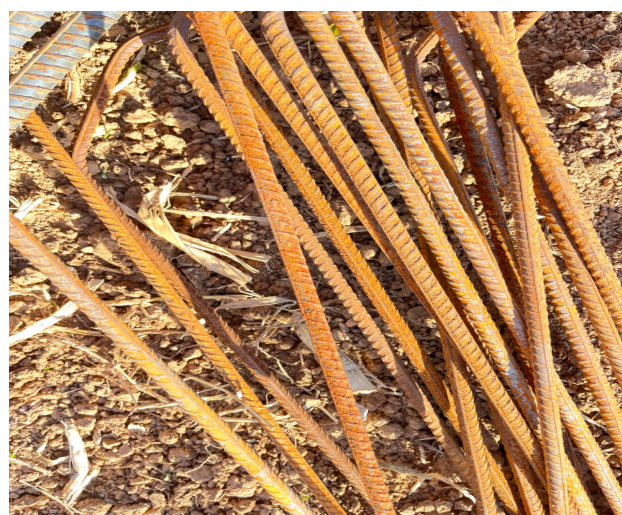
外箍筋锈绣严重

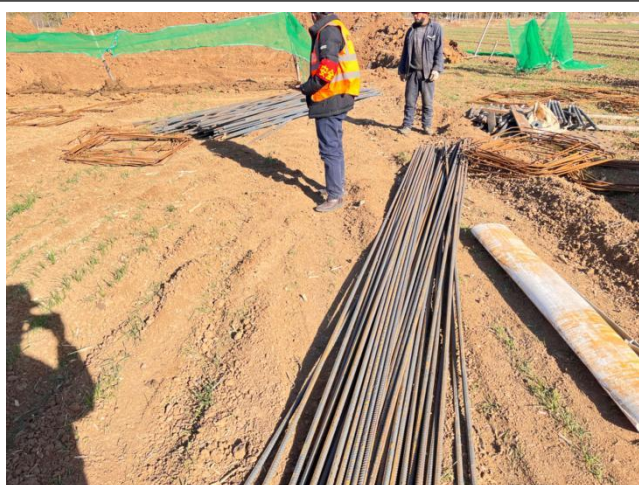
现场材未做有效保护措施

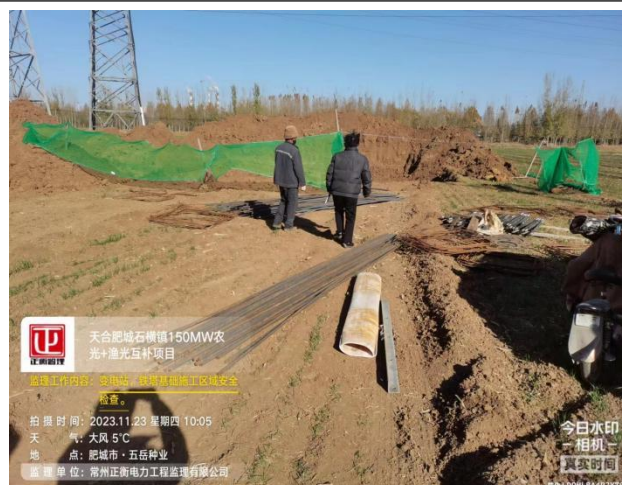
未戴安全帽
