## 监 理 通 知 单

工程名称: 天合肥城石横镇 150 兆瓦农光+渔光互补项目 (二期 70 兆瓦) 编号: JL-A07-027

事由: 关于二期南大留、马坊、国庄施工质量安全事宜;

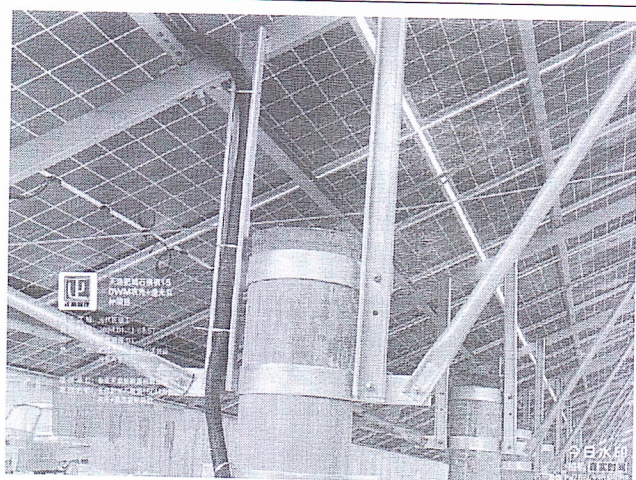
- 1、现场巡视发现你单位施工的二期光伏区马坊段, 桩头抱箍安装与图纸不符。要求返工处理。
- 2、现场巡视发现二期马坊施工段发现桩头未除锈, 前期不除锈后期抱箍安装完成后除锈困难。图纸要求除锈后做银灰色防锈底漆和面漆各一道, 干膜后度不小于 200 微米。除锈后报验我监理单位后刷底漆, 底漆刷完报验再刷面漆。

二期马坊桩头未除锈

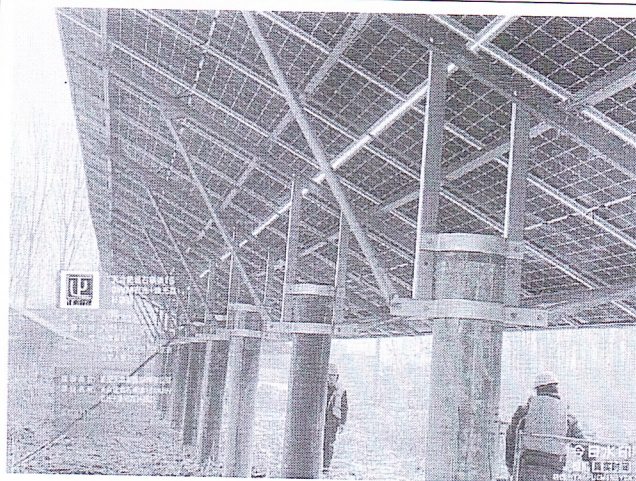
二期马坊抱箍安装不符合要求
