## 监 理 通 知 单

工程名称: 天合肥城石横镇 150 兆瓦农光+渔光互补项目 (二期 70 兆瓦) 编号: JL-A07-032

事由: 关于现场施工质量事宜;

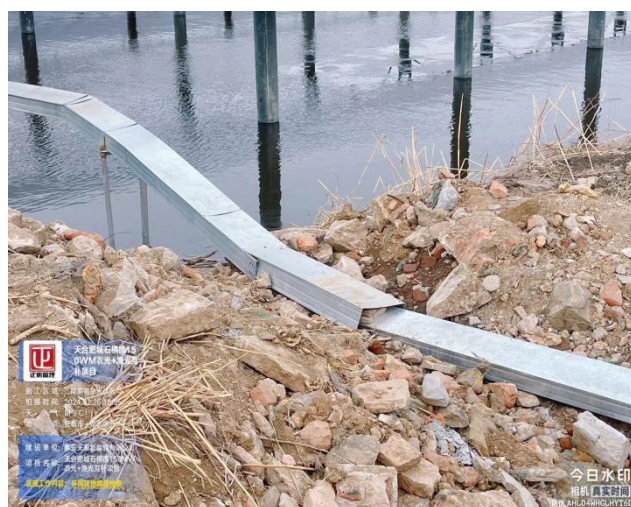
桥架盖板缝隙较大

对以上问题总包单位加强现场管控, 整改部分必须 3 平日内 整改完成回复本项目  
监理部。

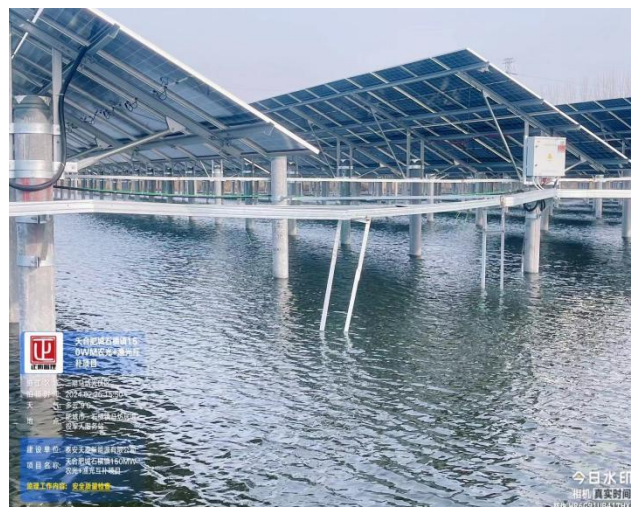
桥架不顺直、基础支架倾斜

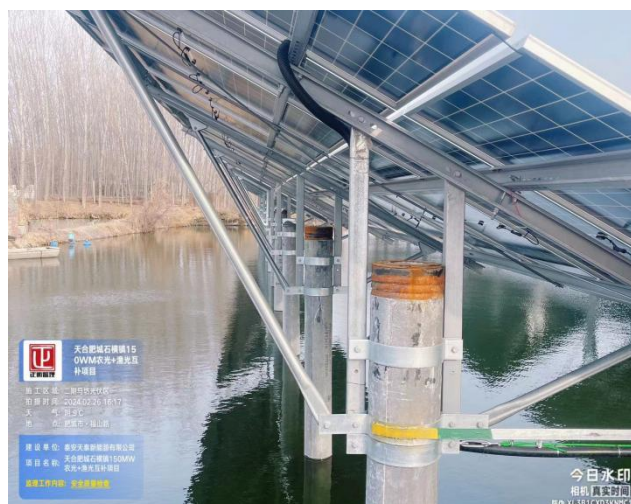
桩头未做防腐、桩顶未采用丁基防水胶带进行封堵

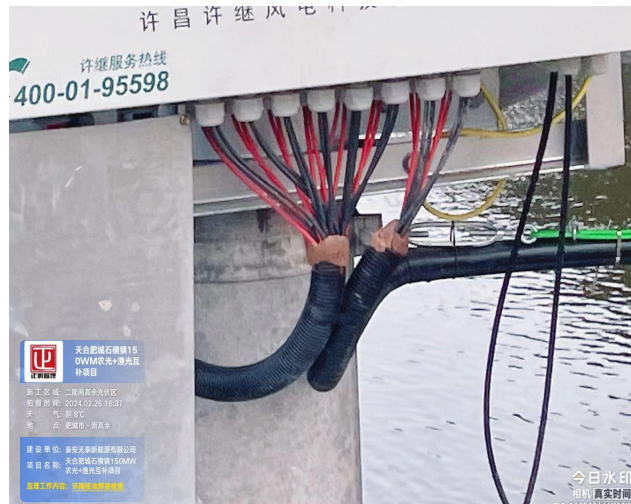
防火封堵不合格
