## 监理通知单

工程名称：海南联生/联瑞分布式光伏发电项目

编号：HNLS/LR-JS-TZD-07

**主题：**关于 2023.9.9~9.13 对电站确户检查情况

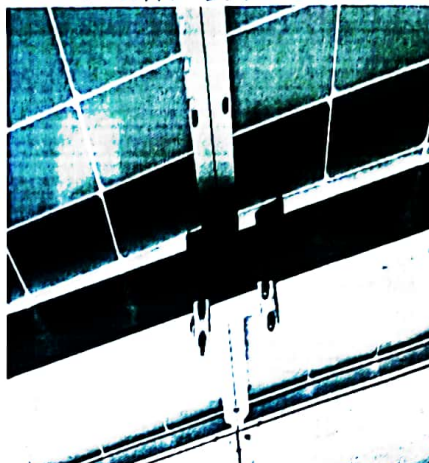
3、组件安装压板压偏较多，个别压板未压实。

4、部分电站组件压板未压实，组件压板压偏，需自检消缺。

二、组件压板未压实、压偏

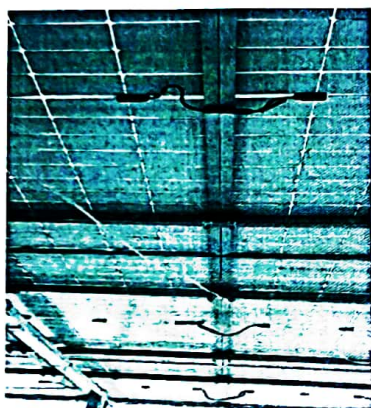
三、组件 MC4 插头在相邻组件间隙处，存在安全隐患

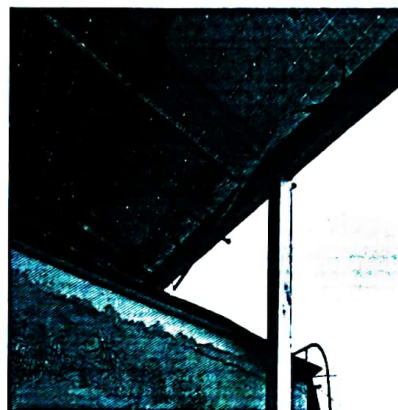
4、个别电站线管未绑扎、已绑扎的线管用尼龙扎带绑扎固定，不符合要求，应用带皮扎丝绑扎固定。

四、线管较短、未绑扎固定

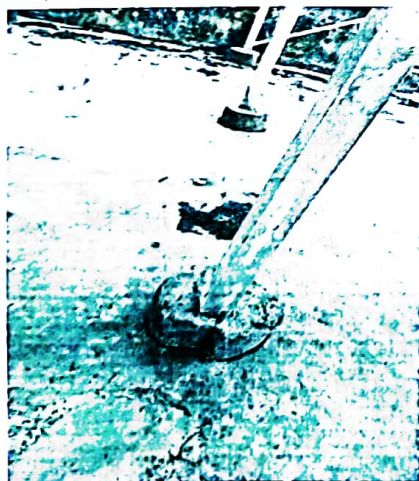
1、支架基础未做防水，且基础保护帽施工质量较差。

五、支架基础未做防水处理，保护帽施工质量较差

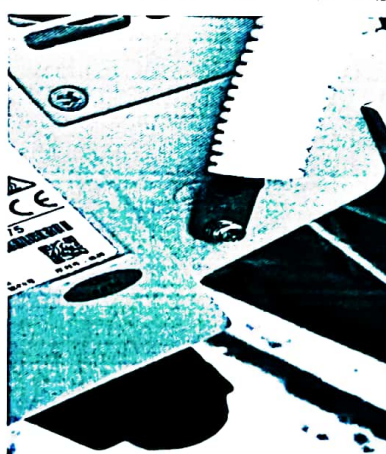
7、设备于支架固定垫片较小，未能把线鼻孔压实。

六、接地线于设备连接，平垫太小

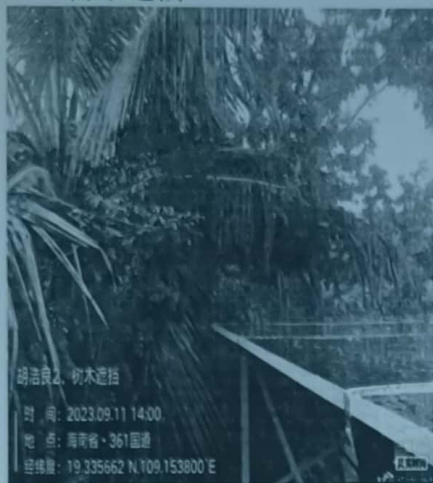
### 一、树木遮荫

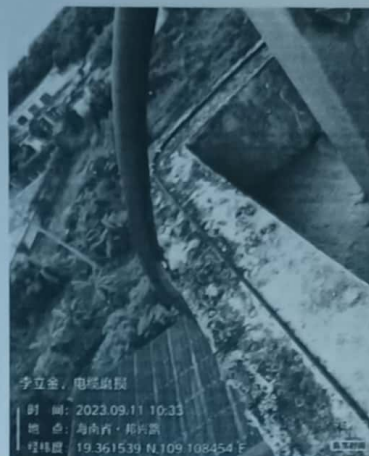
5、电缆出线直接搭在墙面上容易造成电缆破损。

### 二、电缆出线直接搭在墙面容易造成电缆破损

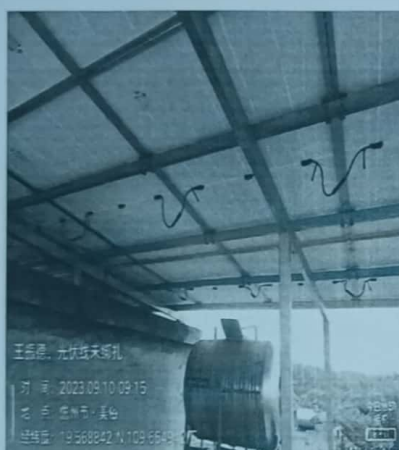
### 三、组件 MC4 插头在相邻组件间隙处, 存在安全隐患

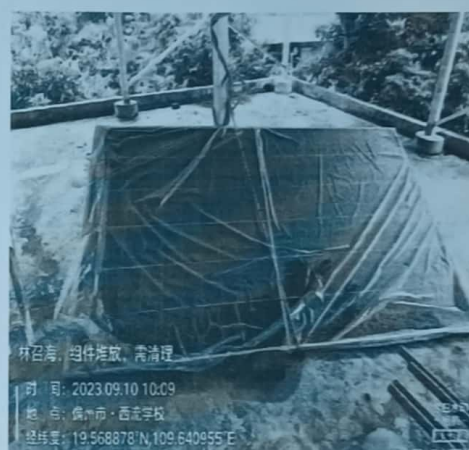
12、个别电站屋顶存放的报废组件，需及时进行清理。

### 四、报废组件堆放

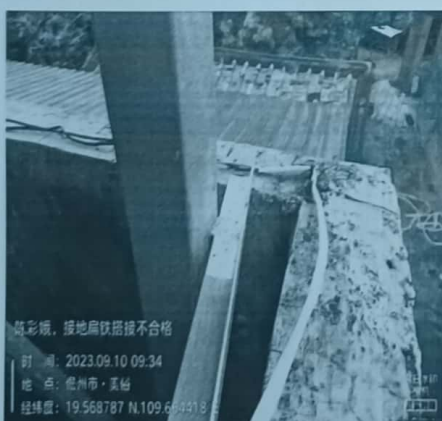
1、接地扁铁搭接面积不足、未刷黄绿漆，有锈蚀情况。

### 六、接地扁铁搭接面积不合格

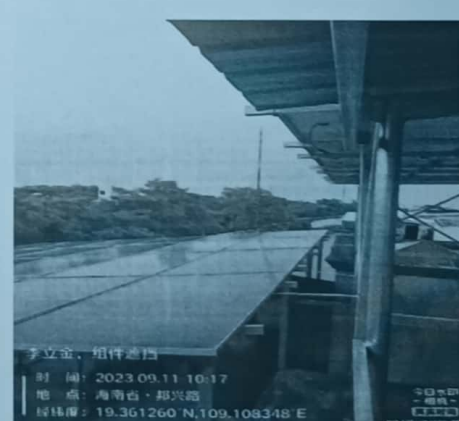
8、组件对组件存在遮挡，需拆除遮挡组件。

### 六、组件对组件存在遮挡

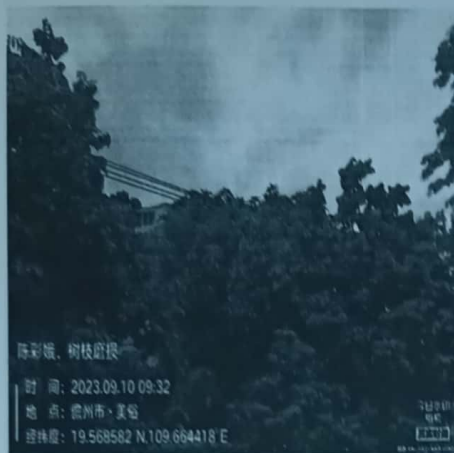
6、电线离树枝过近容易造成电线破损。

七、树枝对电缆有磨损隐患

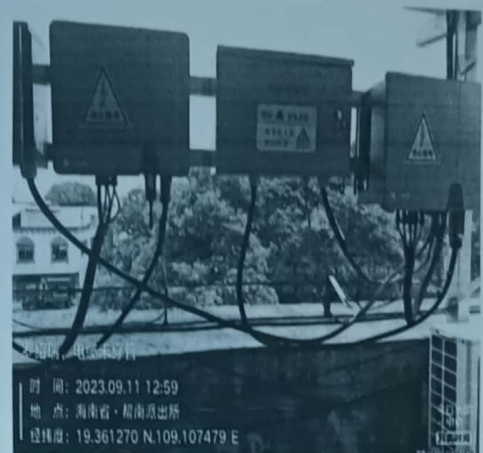
1、部分电站逆变器与并网箱间距较近。

3、电缆出线进线未进行穿管。

八、逆变器与并网箱距离较近, 电缆出线进线未穿管

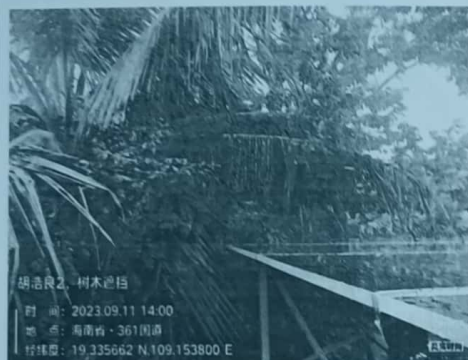
4、树枝对组件存在遮挡。

九、树枝对组件存在遮挡

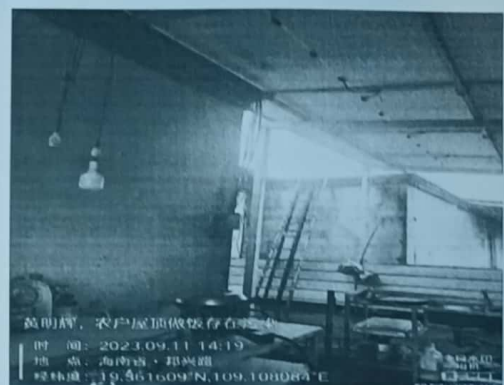
7、用户（黄明辉 1）存在屋顶做饭对组件存在污染。

十、农户屋顶做饭对组件存在污染
