## 光伏场区初验整改单

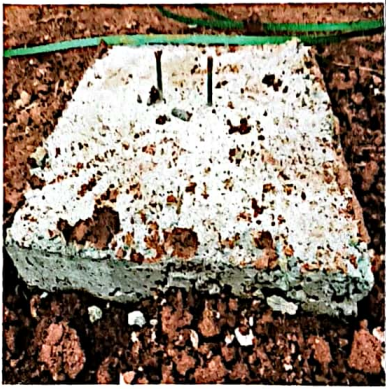
| 序号 | 存在质量问题的照片 | 问题说明 | 整改回复照片 |
|---|---|---|---|
| 01 | | 光伏支架基础存在蜂窝麻面及漏振的现象 | |

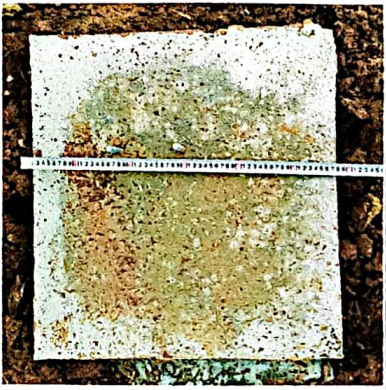
| 序号 | 存在质量问题的照片 | 问题说明 | 整改回复照片 |
|---|---|---|---|
| 02 | | 光伏支架基础外形尺寸不符合设计要求。 | |

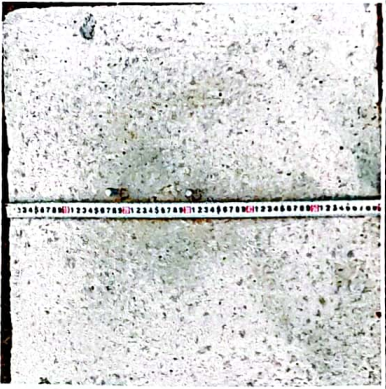
| 序号 | 存在质量问题的照片 | 问题说明 | 整改回复照片 |
|---|---|---|---|
| 03 | | 光伏支架基础预埋件偏移中心。 | |

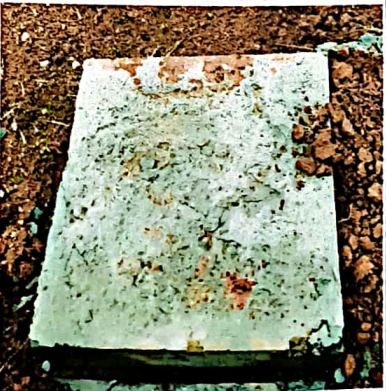
| 序号 | 存在质量问题的照片 | 问题说明 | 整改回复照片 |
|---|---|---|---|
| 04 | | 光伏支架基础没有预埋件。 | |

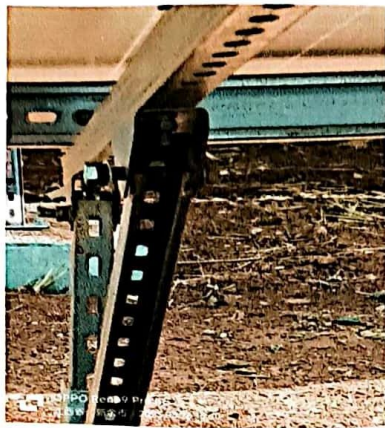
| 05 | | 光伏支架螺栓未紧固。 | |

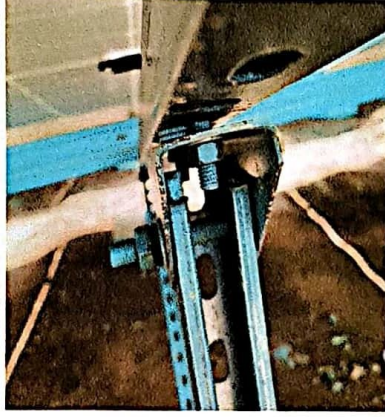
| 06 | | 光伏支架三角件安装不合格、弹簧垫材质不符合设计要求。 | |

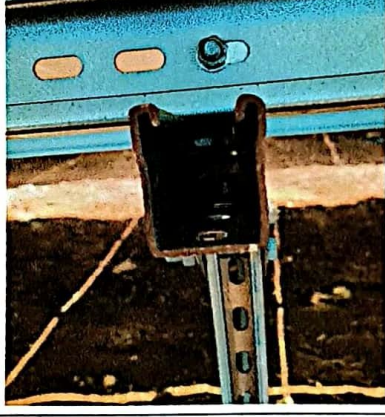
| 07 | | 光伏支架斜梁存在返锈现象 | |

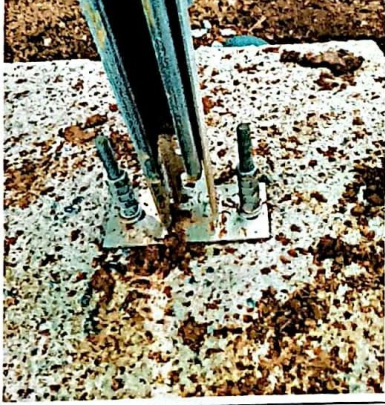
| 08 | | 光伏支架底座与预埋件连接不符合设计要求。 | |

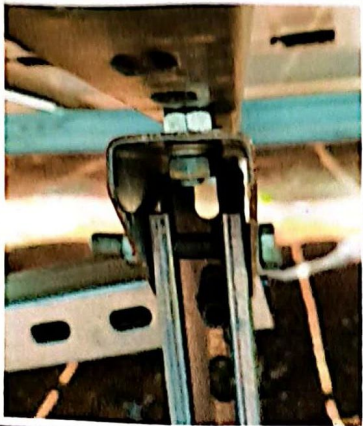
| 09 | | 光伏支架三角形连接件存在返锈现象，连接螺栓安装不合格。 | |

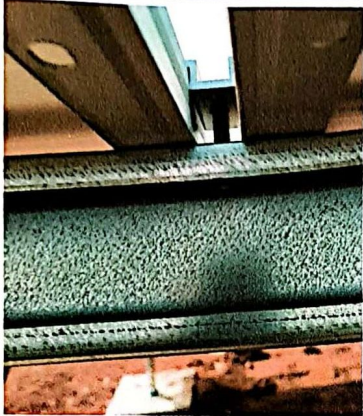
| 10 | | 固定太阳能组件的中压块和边压块的连接螺栓存在混用现象。 | |

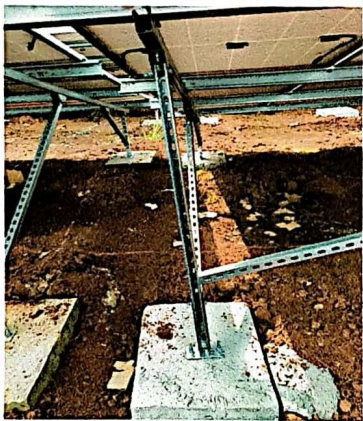
| 11 | | 光伏支架前后立柱安装不垂直，变形较大。 | |
