监理通知单

工程名称：安仁湖南万华板业 5.98 MW 屋顶分布式光伏发电项目 编号：ARWH-ZHJL-TZD-009

现场质量缺陷记录表

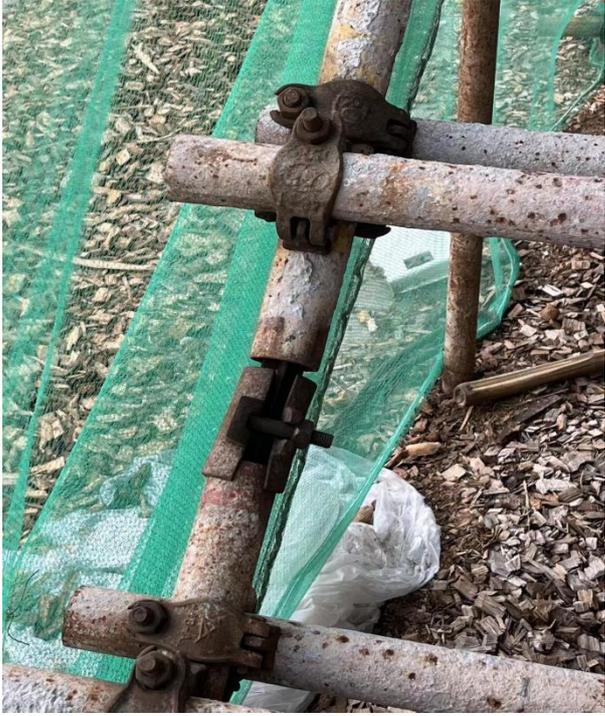
问题	现场临时爬梯连接件脱落，摇晃剧烈，存在极大安全隐患	
图片	整改前图片	整改前图片

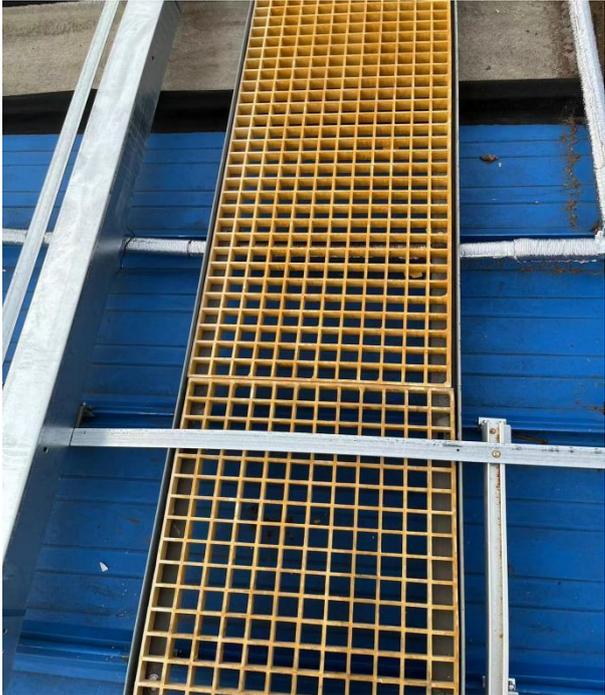
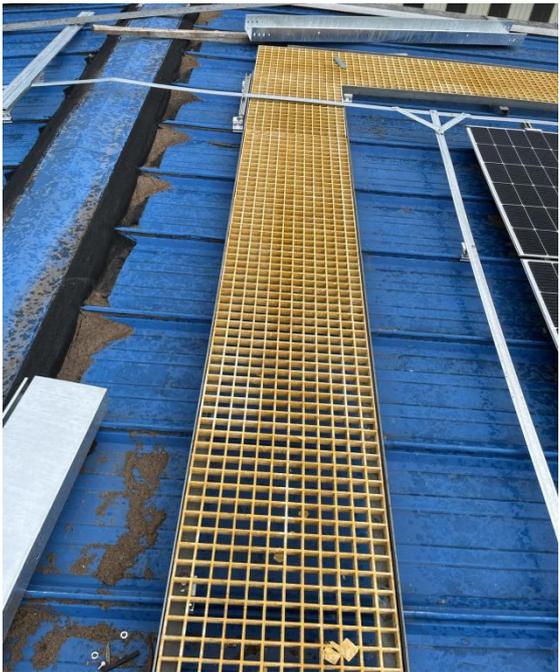
A photograph showing a temporary wooden ladder structure. The ladder is made of several horizontal wooden poles connected by metal brackets. The brackets are loose and wobbly, indicating a safety hazard. The ladder is set against a green safety net.	
问题	接地扁铁敷设路线不合理	
图片	整改前图片	整改前图片

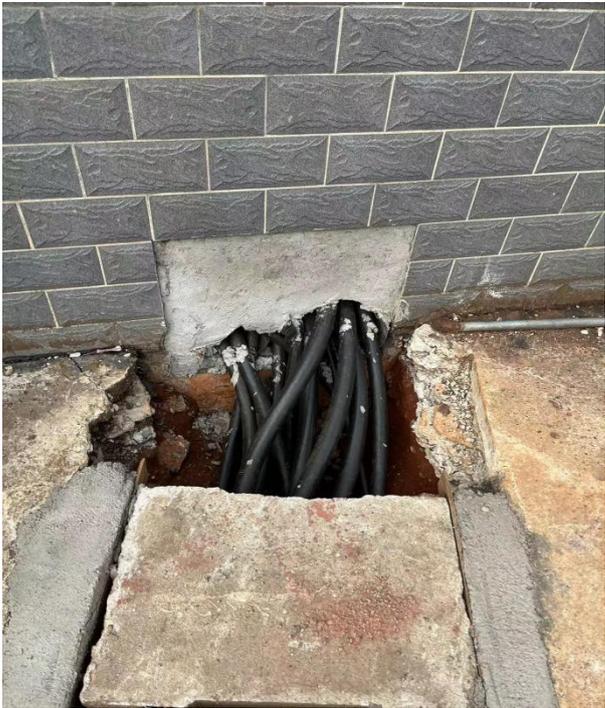
问题	电缆孔封堵还未完成	
图 片	整改前图片	整改前图片

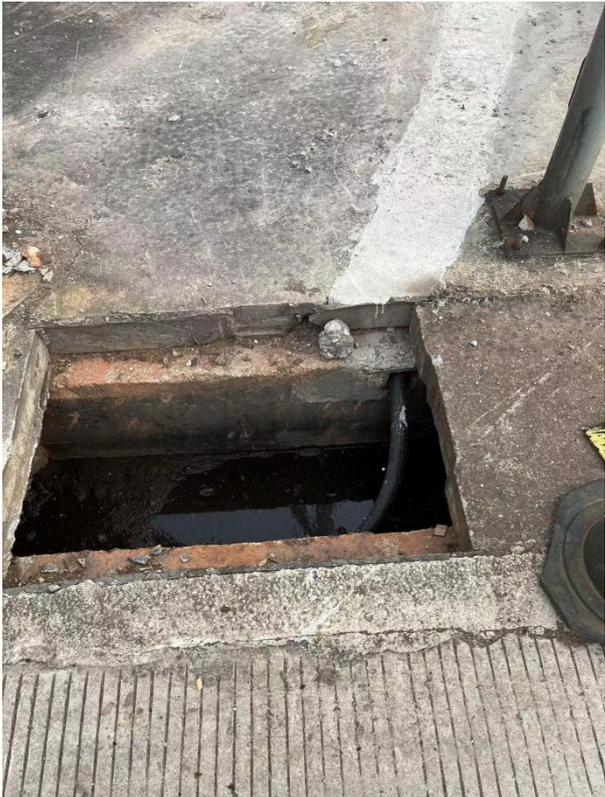
<p>A photograph showing a hole in a wall where several black cables are protruding. The hole is not properly sealed, and the surrounding area appears to be under construction or repair. The wall above the hole is covered in grey textured tiles.</p>	
问题	电缆沟缺少盖板	
图 片	整改前图片	整改前图片

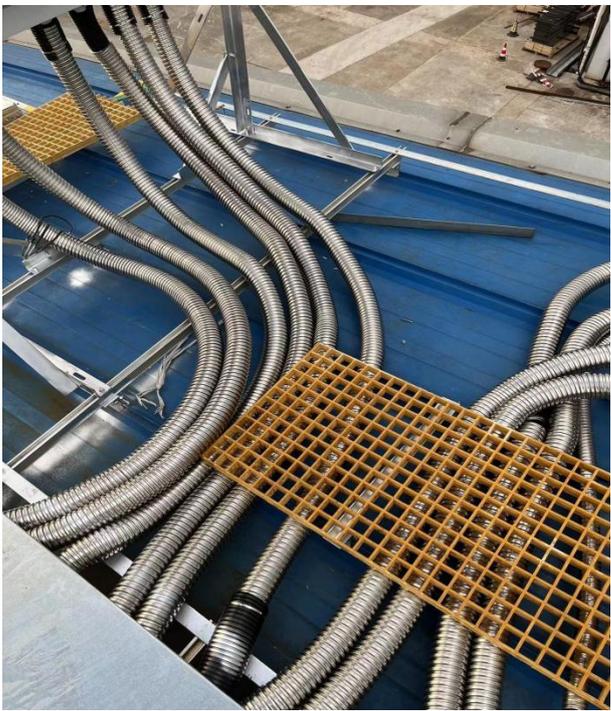
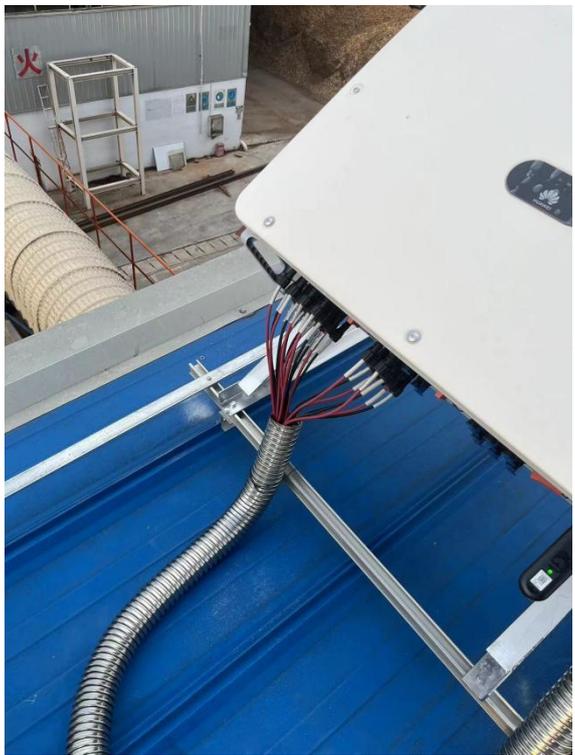
问题	屋面电缆未固定绑扎，电缆外露部分较多，还须整改优化	
图片	整改前图片	整改前图片

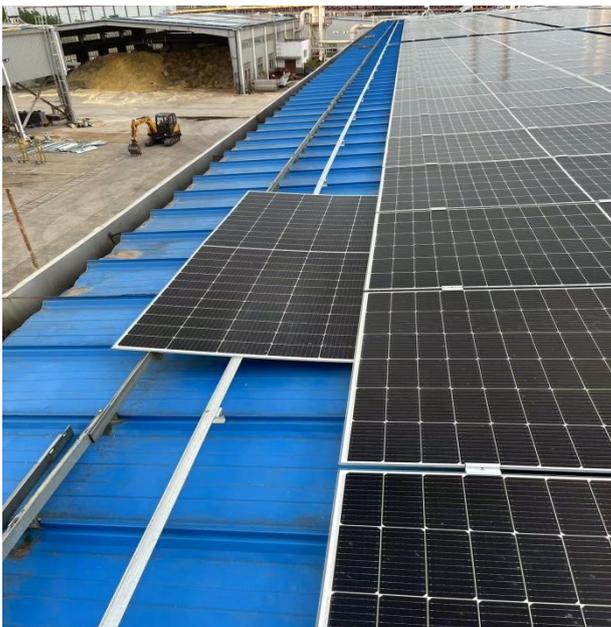
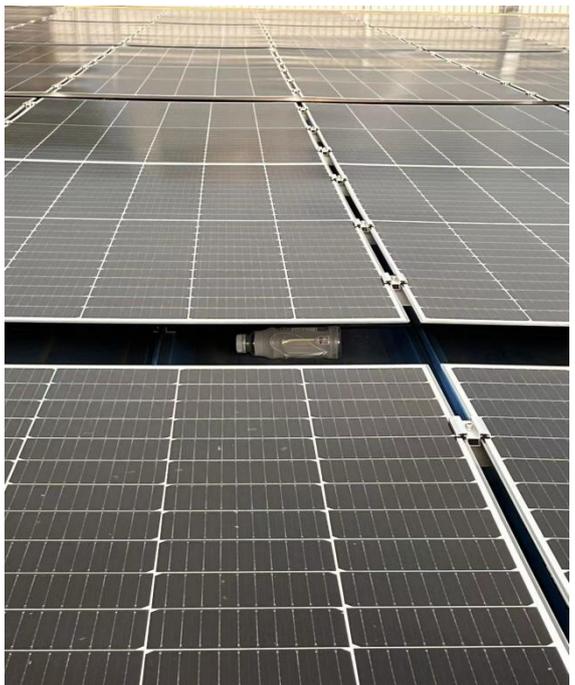
问题	屋面存在较多垃圾以及杂物	
图片	整改前图片	整改前图片

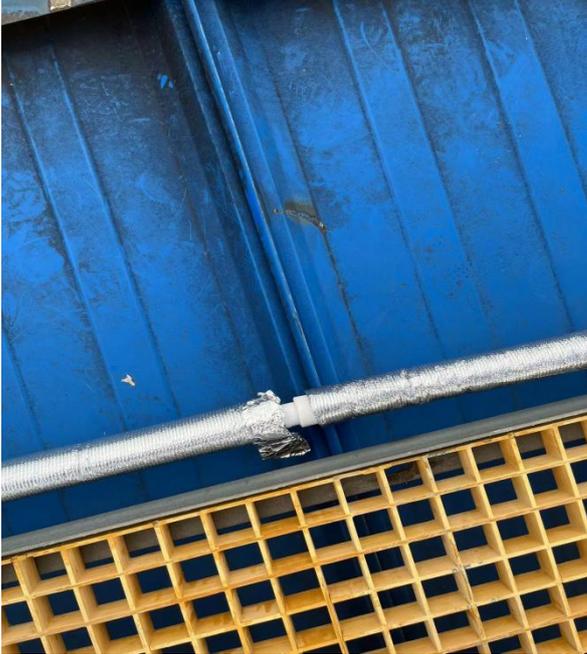
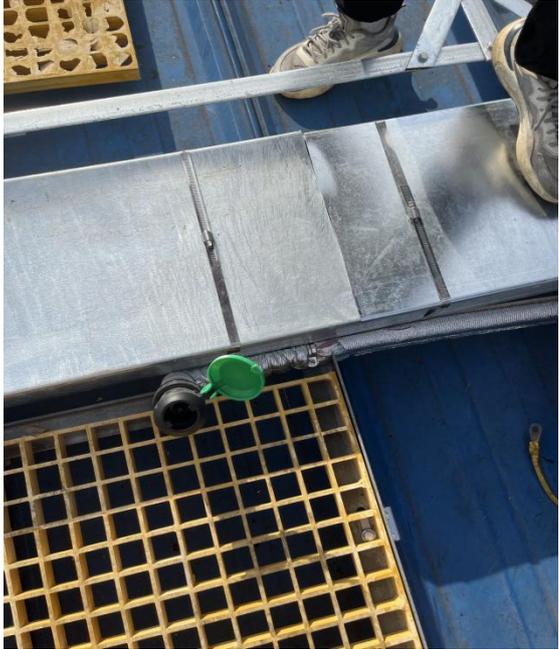
问题	清洗水保温棉连接处未紧固，部分保温棉外表面脱落，出水口位置安装不合理	
图 片	整改前图片	整改前图片

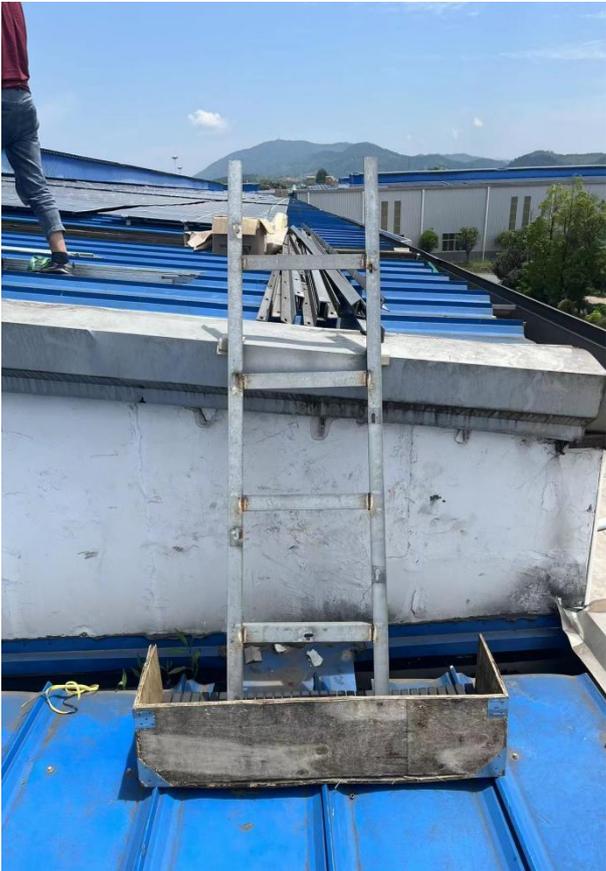
问题	现场临时爬梯未做固定且爬梯未做保护，易造成人员划伤	
图 片	整改前图片	整改前图片

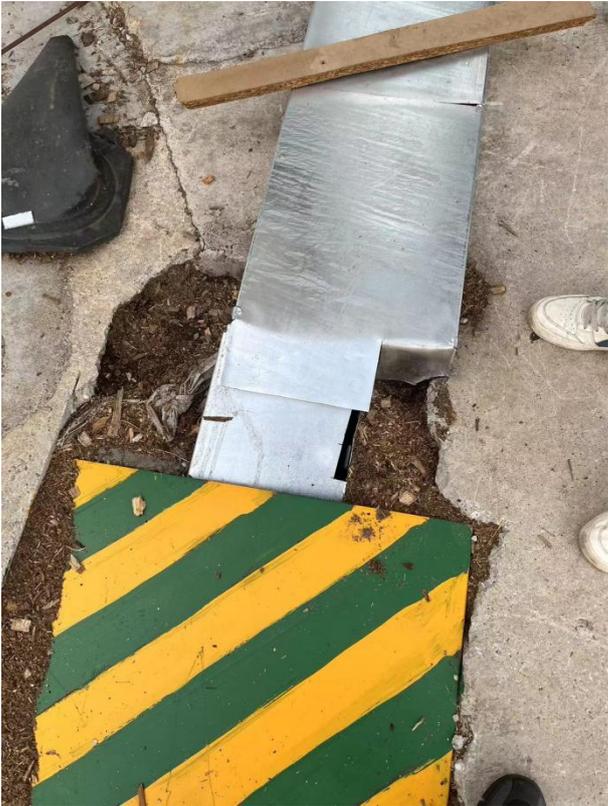
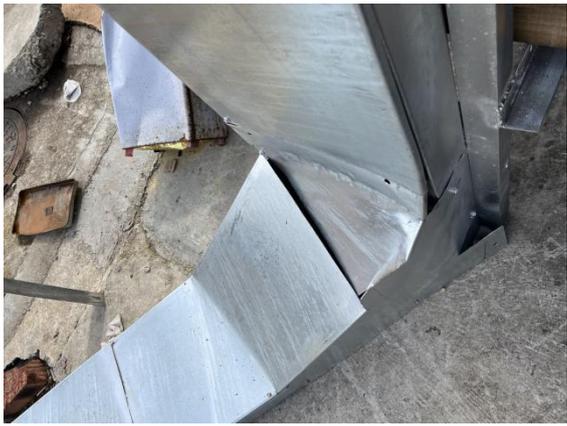
问题	现场桥架盖板未完全封盖桥架且美观度不足，还需整改优化	
图片	整改前图片	整改前图片

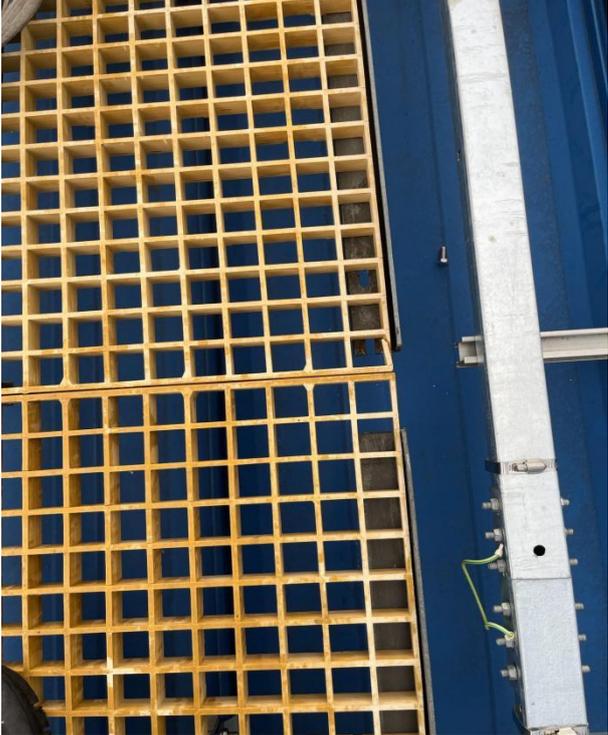
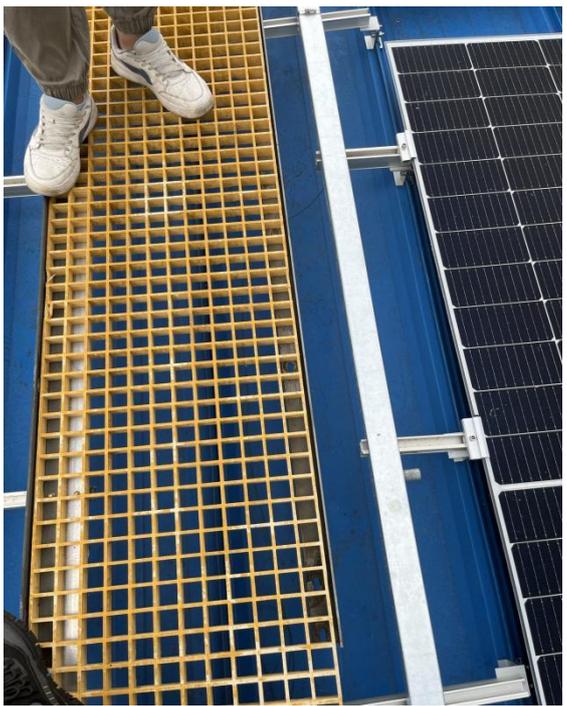
问题	部分检修通道连接处缺少支撑点，人员行走踩踏不稳。	
图片	整改前图片	整改前图片

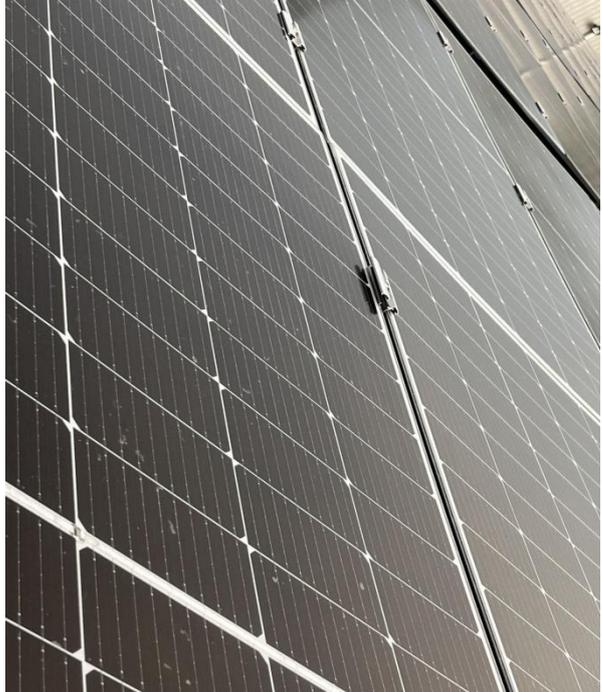
问题	组件中压未固定	
图 片	整改前图片	整改前图片
