平陆县 100MW 农光互补光伏发电项目  
监理工程师通知单

编号: ZHJL-JLTZ-PL-055

主题: 关于升压站主体部分初步检查发现以下需要消缺项:

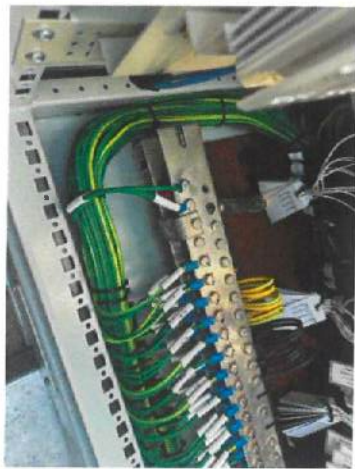
1、GIS 汇控等电位接地引上线错接至柜内接地铜排; 柜内接地铜排与等电位接地铜排连接

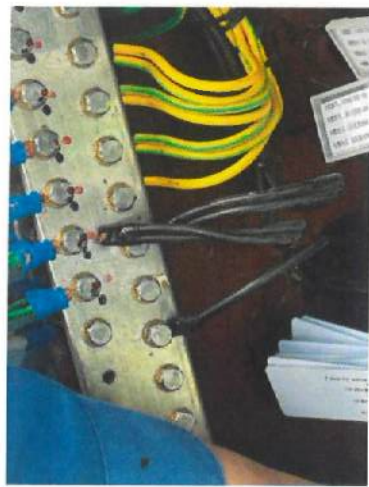
2、GIS 汇控柜电缆屏蔽接地鼻子断裂

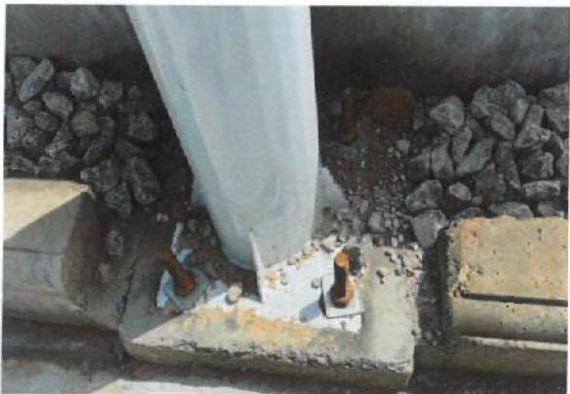
3、站内照明灯杆及监控杆无明显接地

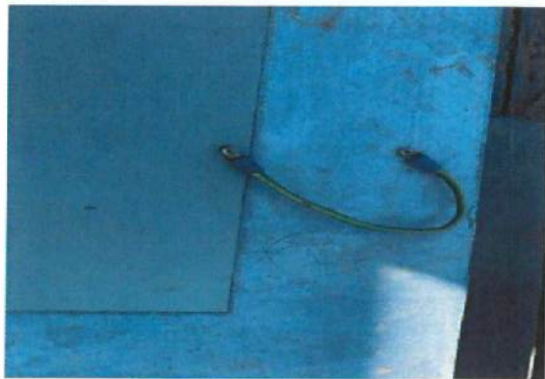
4、GIS 接地松动

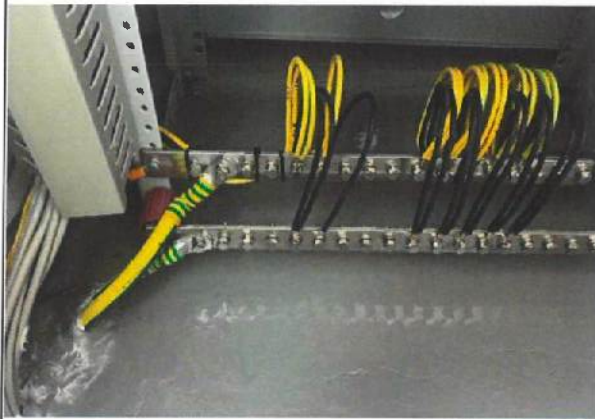
5、二次盘柜内接地排连接至等电位接地网上

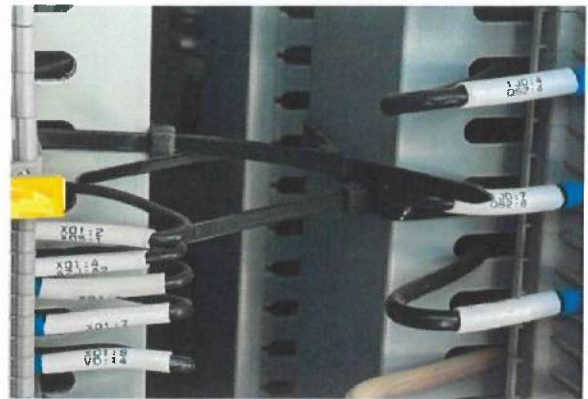
6、GIS 电缆束带多余部分未清理

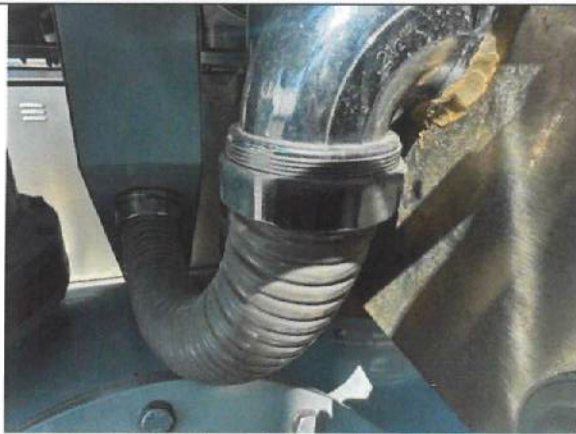
7、GIS 211-A0 接线套管螺丝错位

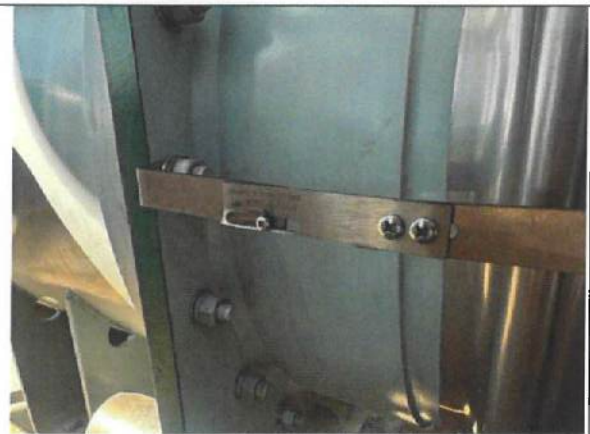
8、GIS 区域标志尺损坏

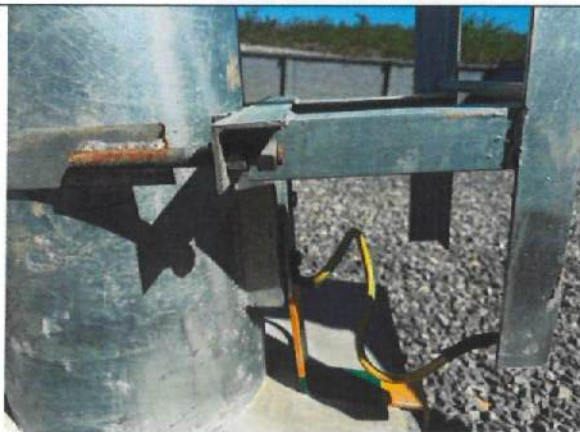
9、构架爬梯连接螺栓未紧固，生锈

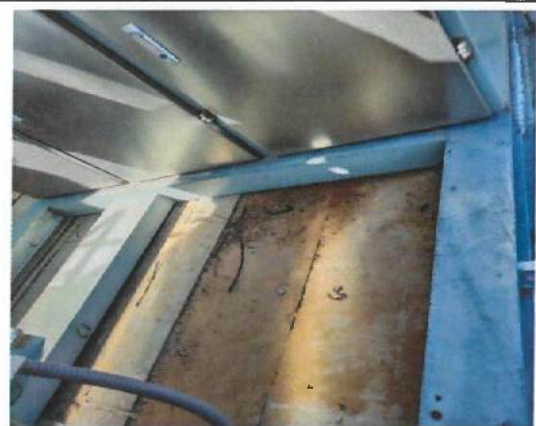
10、GIS 区域垃圾未清理

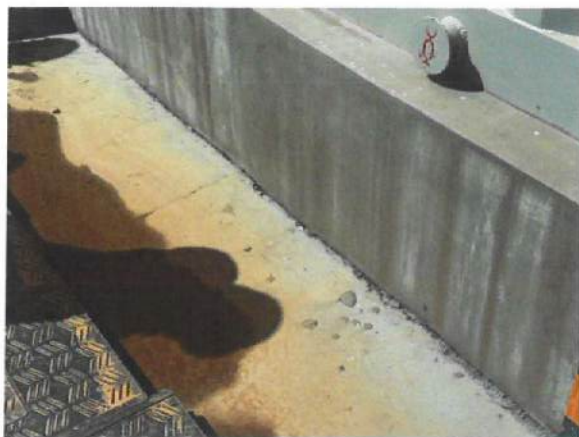
11、一次舱散水开裂且无排水措施

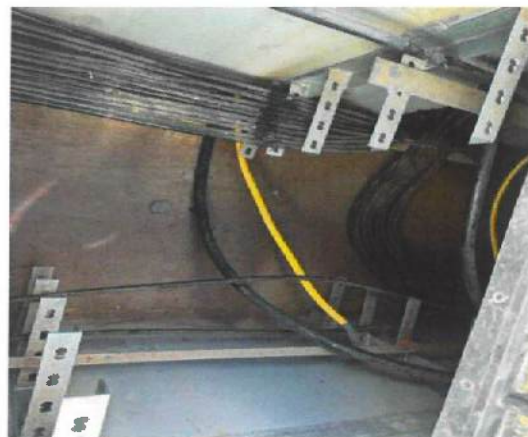
12、主变检修箱接地连接至等电位接地网

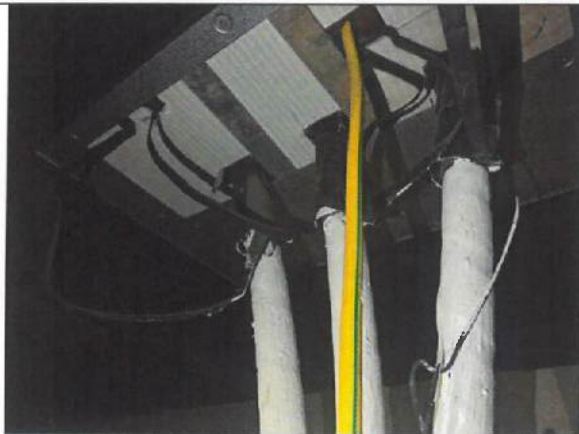
13、一次舱下高压电缆接地线不符合规范要求

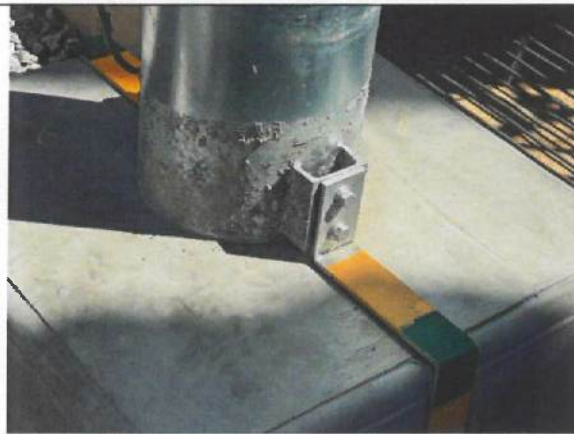
14、母线构架未清理干净

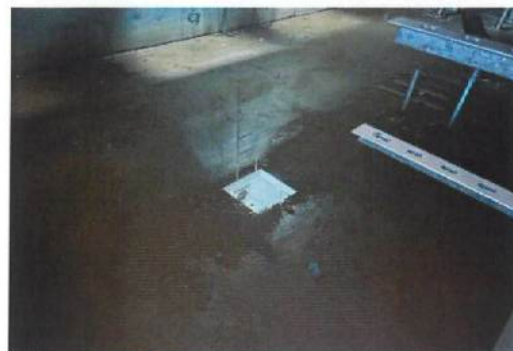
16、一次舱、二次舱下积水严重

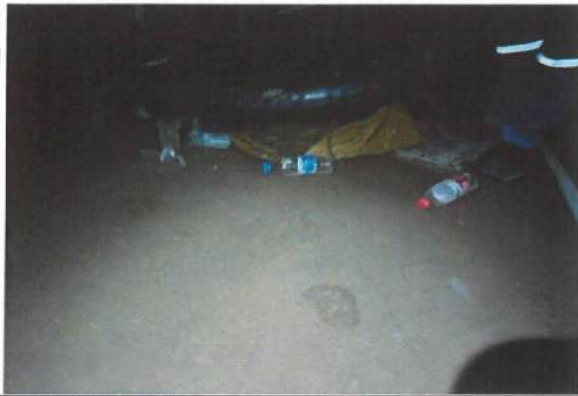
17、一次舱下垃圾未清理

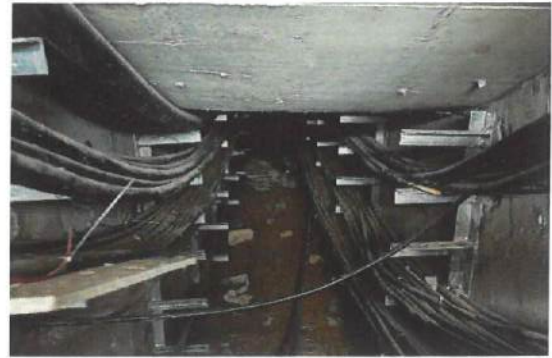
18、电缆沟内建筑垃圾未清理

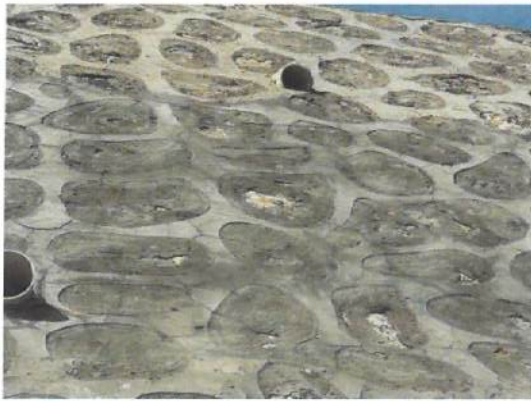
19、挡土墙美缝开裂严重
