平陆县 100MW 农光互补光伏发电项目  
监理工程师通知单

编号: ZHJL-JLTZ-PL-059

主题: 关于西沟光伏场区部分初步检查发现以下需要消缺项:

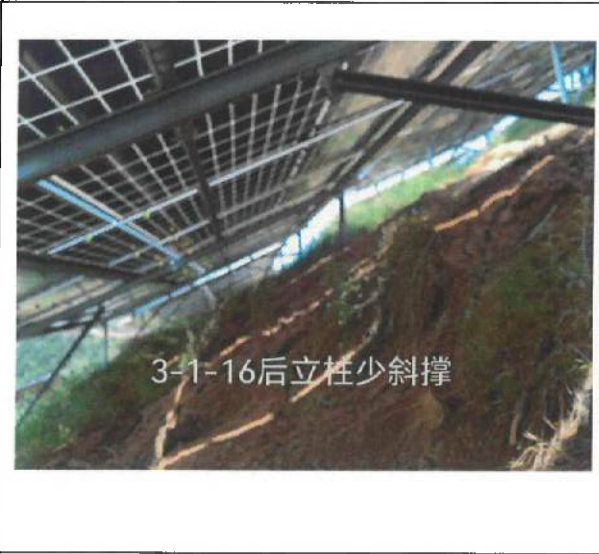
| 1、后立柱少斜撑 | 2、斜梁弯曲 |

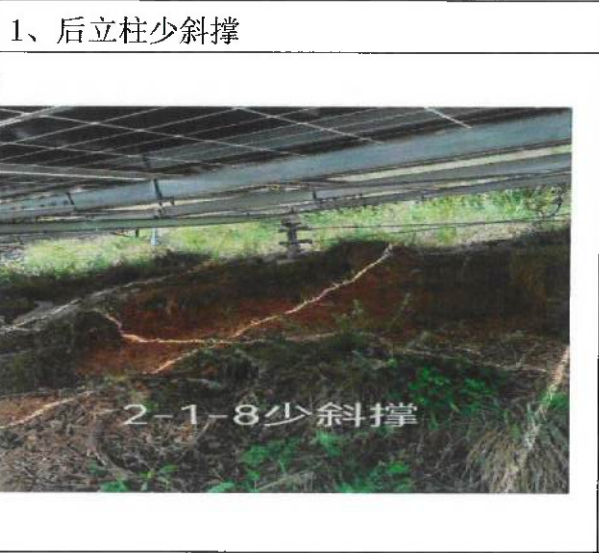
| 3、少斜撑 | 4、斜梁弯曲 |

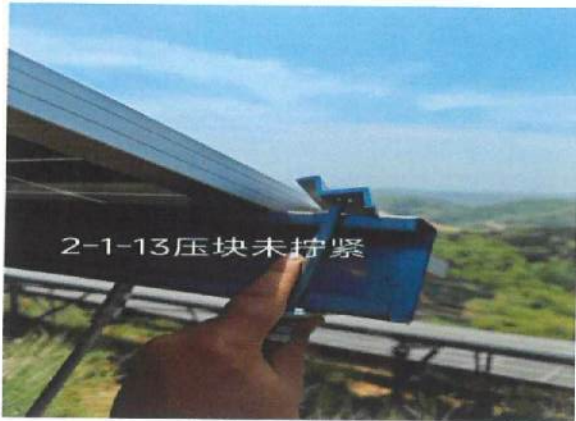
11、压块未持紧

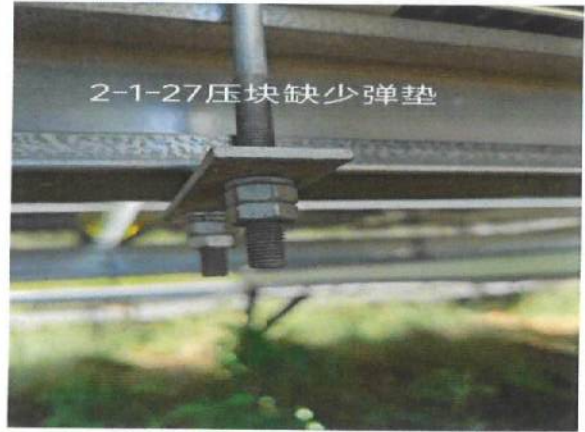
12、压块缺少弹垫

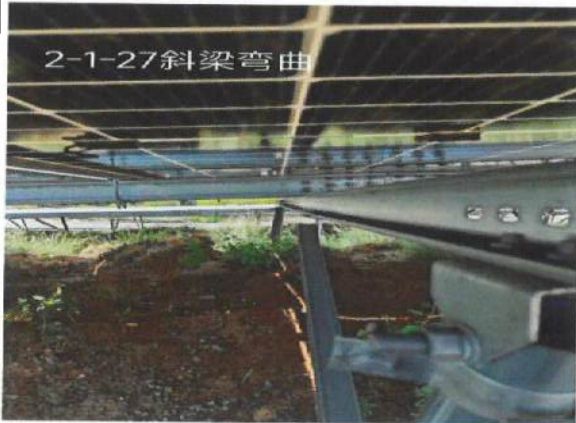
13、斜梁弯曲

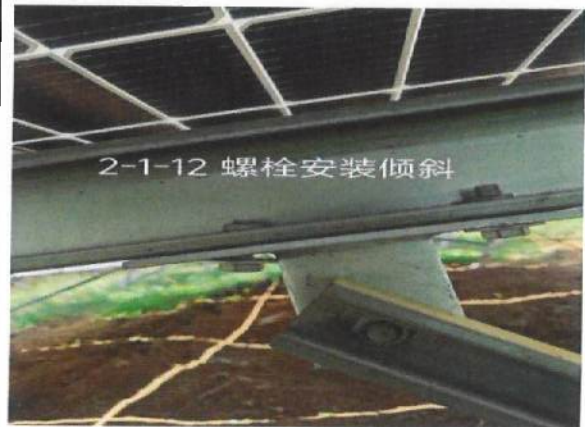
14、螺栓安装倾斜

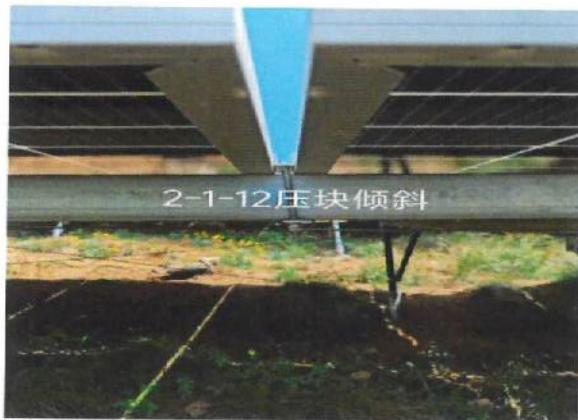
15、压块倾斜

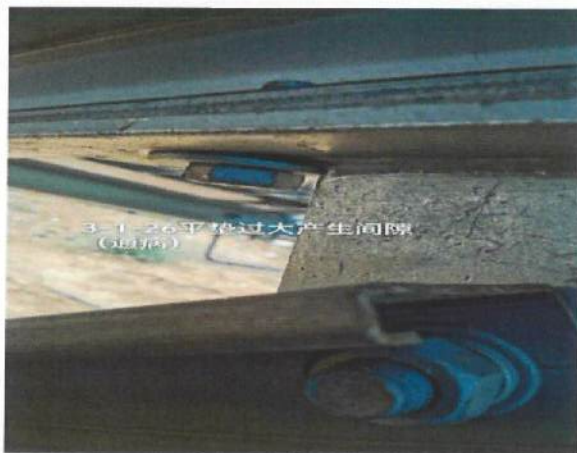
19、平垫过大产生间隙（通病）

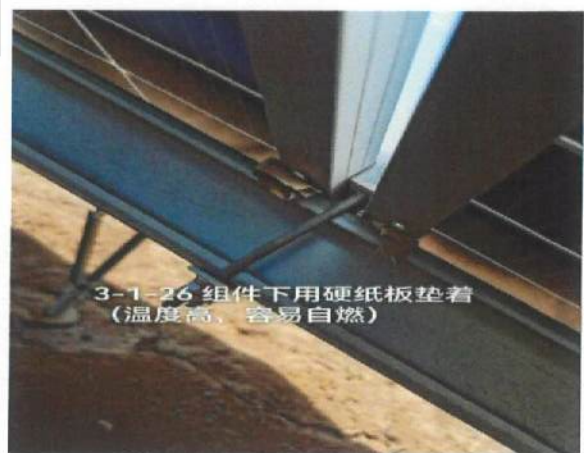
20、组件下用硬纸板垫着（温度高，容易自燃）

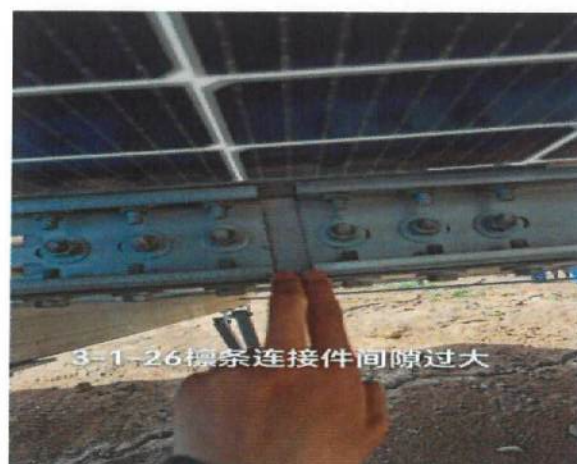
21、檩条连接件间隙过大

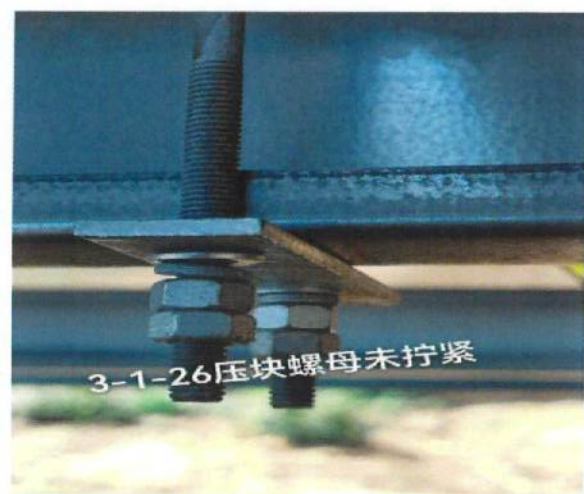
22、压块螺母未拧紧

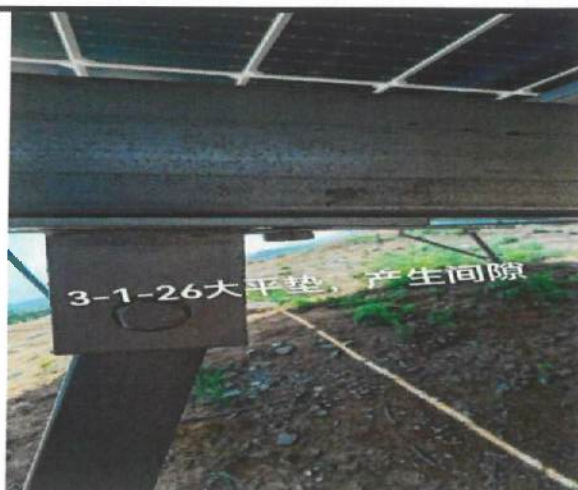
23、大平垫，产生间隙

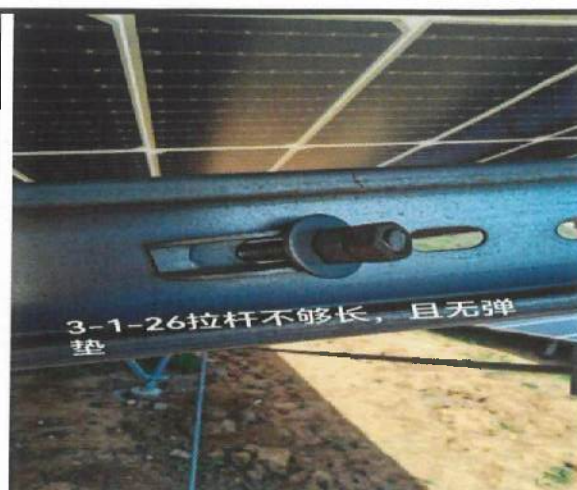
24、拉杆不够长，且无弹垫

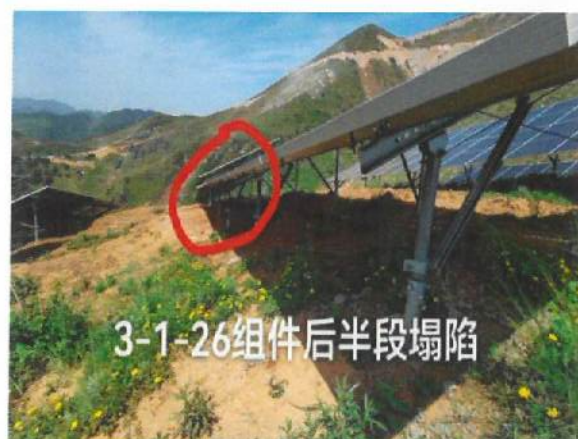
25、组件后半段塌陷

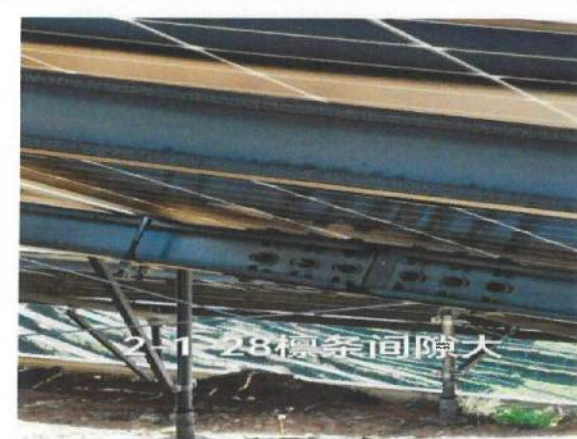
26、檩条间隙大

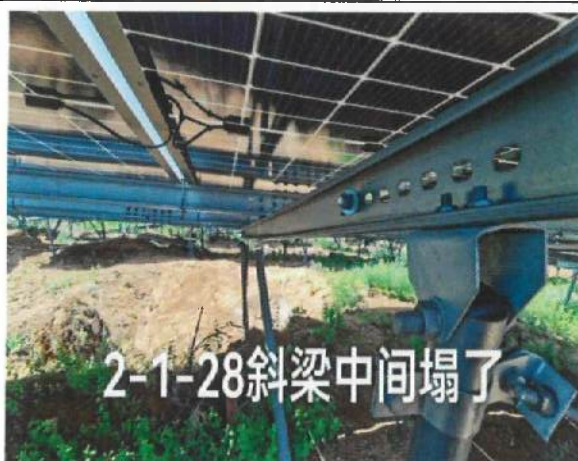
27、斜梁中间塌了

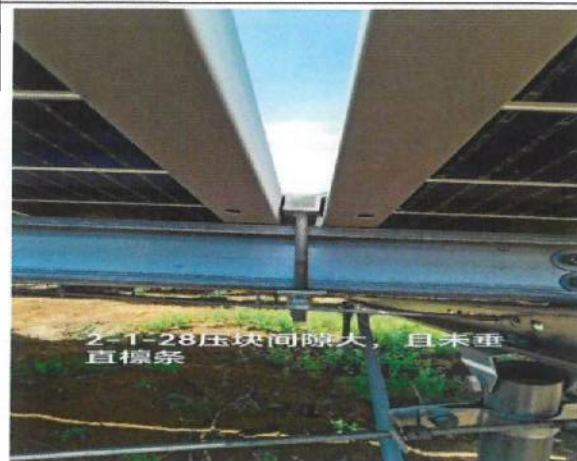
28、压块间隙大，且未垂直檩条

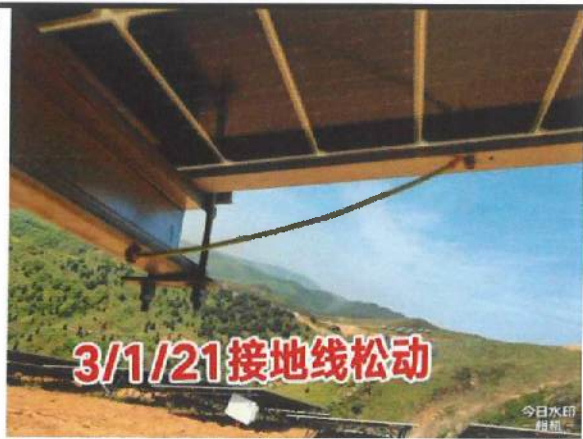
| <p>3/1/21接地线松动</p> | <p>3-1-15组件后部塌陷</p> |
| <p>53、接地线松动</p> | <p>54、组件后部塌陷</p> |

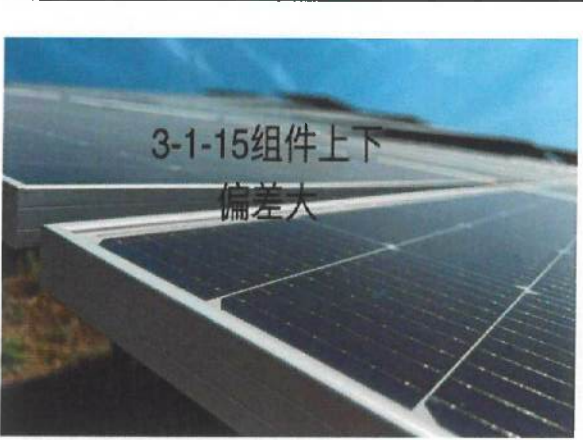
| <p>3-1-15组件上下偏差大</p> | <p>3-1-13山体松散碎石需清理</p> |
| <p>55、组件上下偏差大</p> | <p>56、山体松散碎石需清理</p> |
