# 平陆县 100MW 农光互补光伏发电项目

## 监理工程师通知单

编号: ZHJL-JLTZ-PL-060

主题: 关于西沟光伏场区巡视检查发现以下需要消缺项:

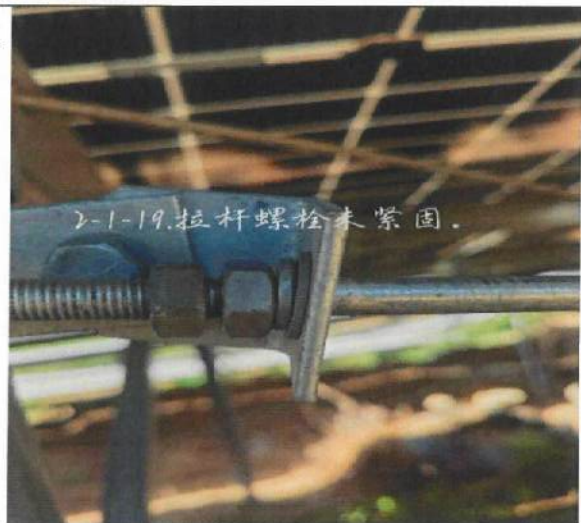
1、拉杆螺栓未紧固

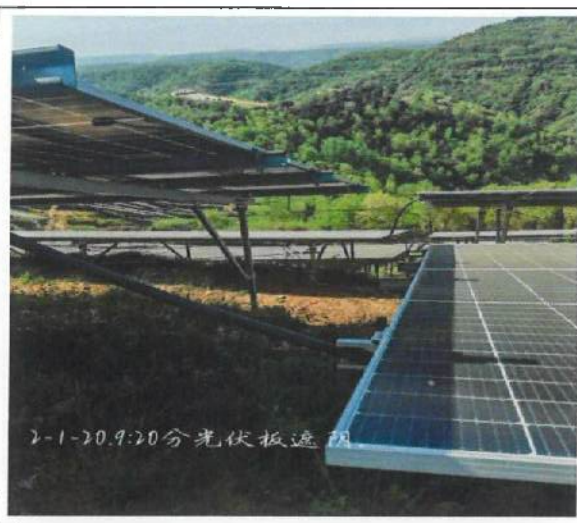
2、光伏板挡阳光

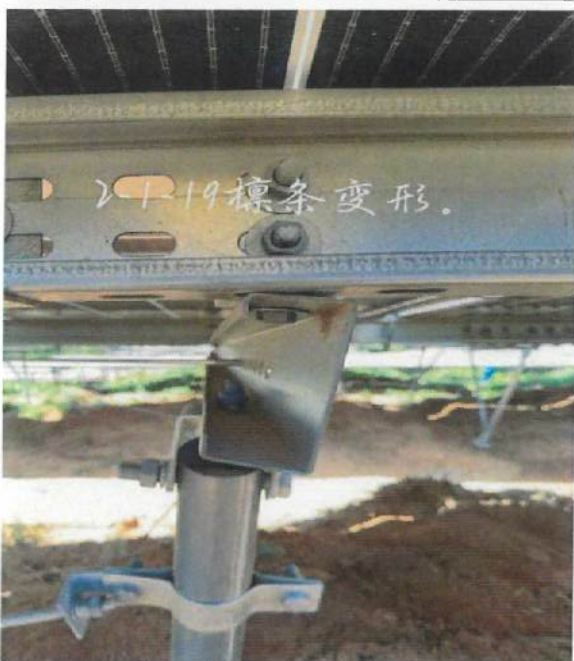
3、檩条变形

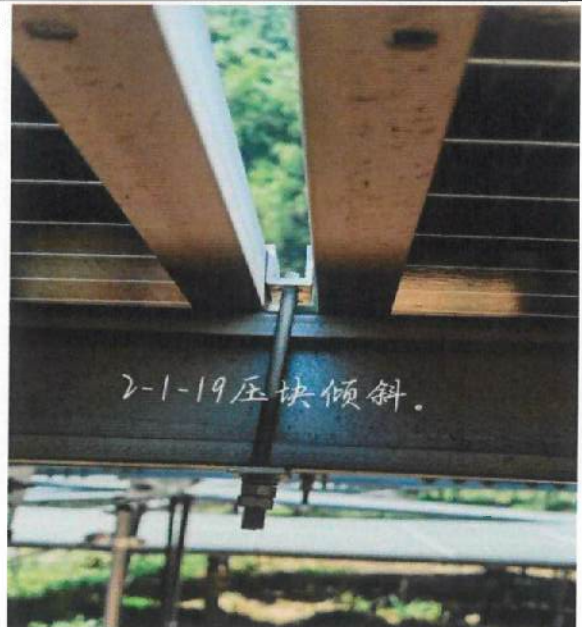
4、压块倾斜

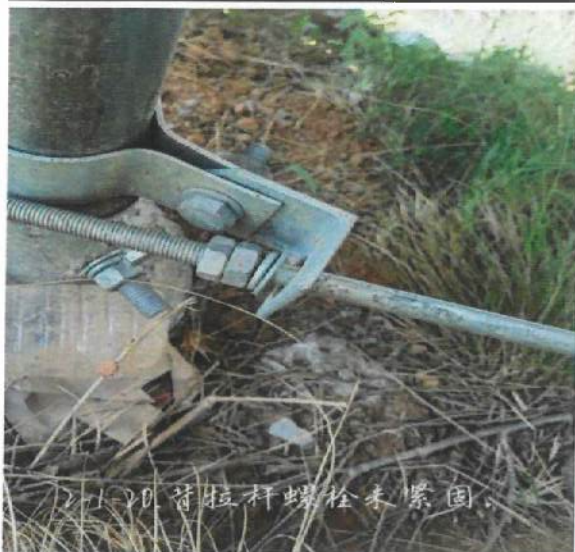
5、首拉杆螺栓未紧固

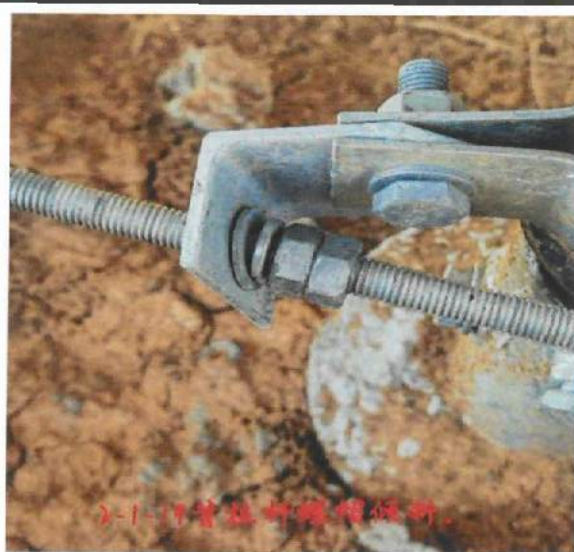
6、背拉杆螺帽倾斜

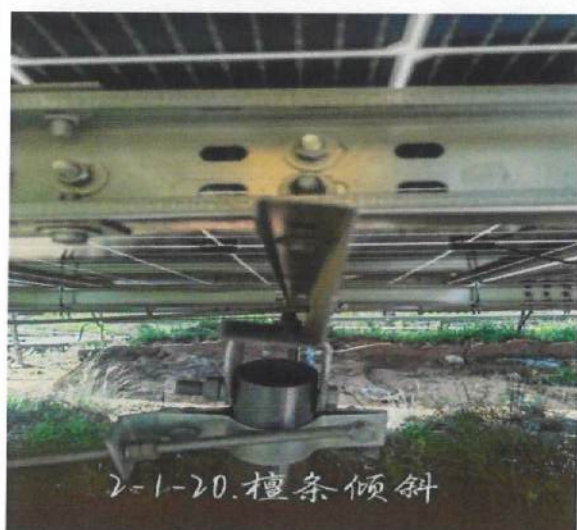
7、槽条倾斜

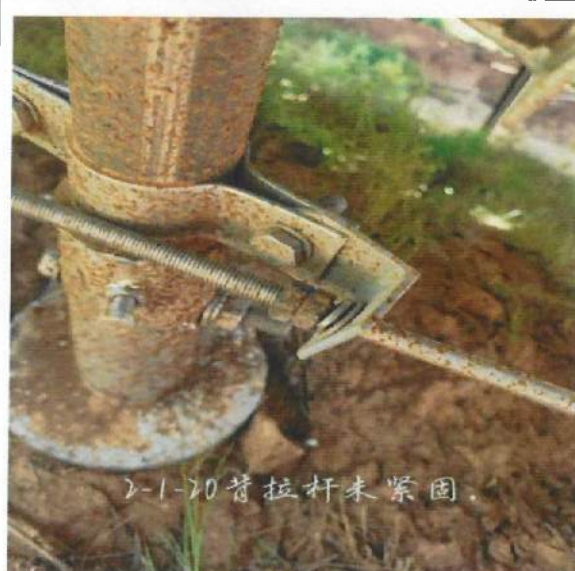
8、背拉杆未紧固

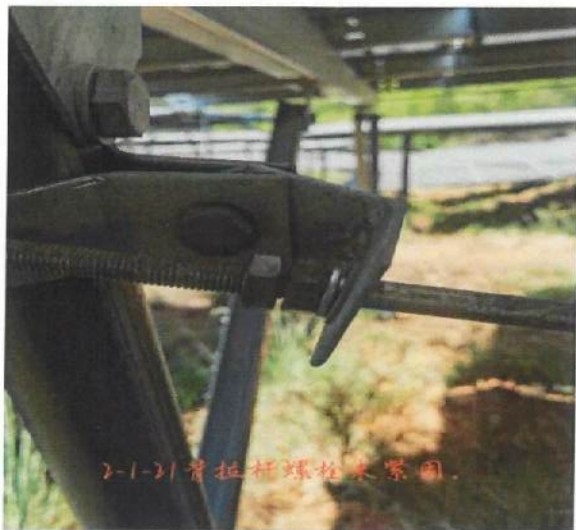
11、背拉杆螺栓未紧固

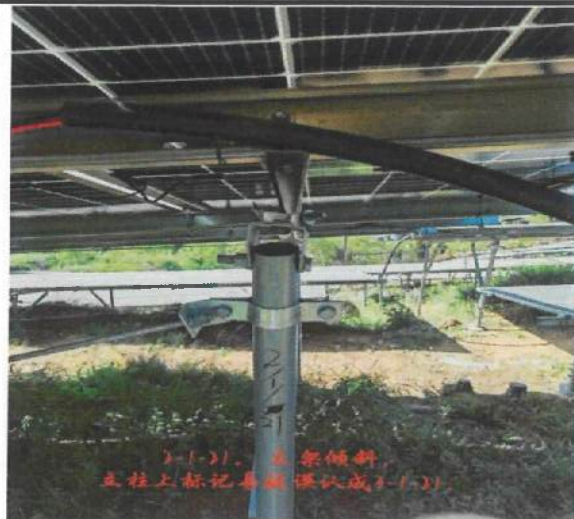
12、支架倾斜

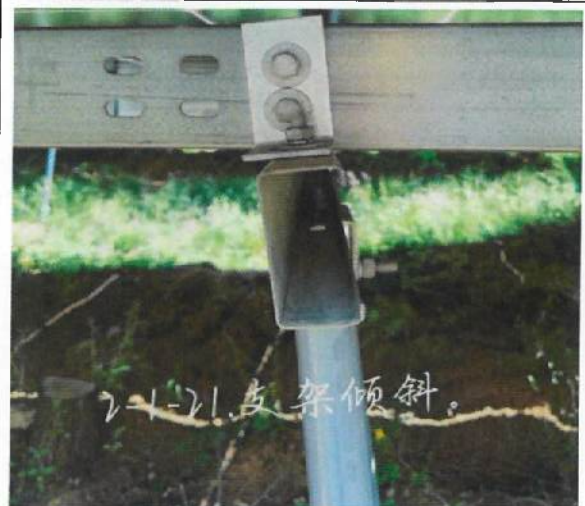
22、支架倾斜

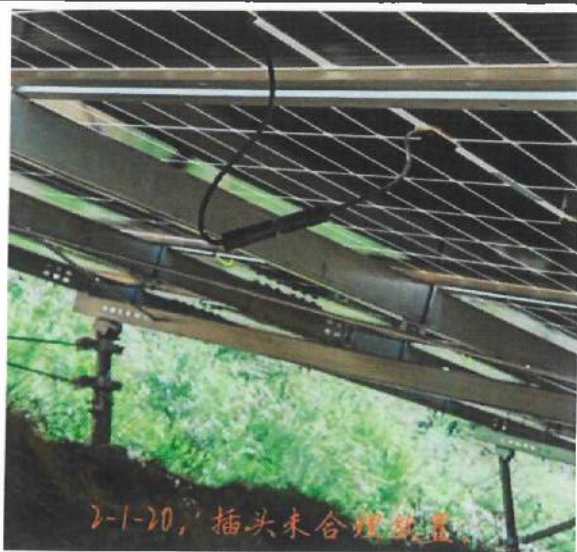
23、插头未合理放置

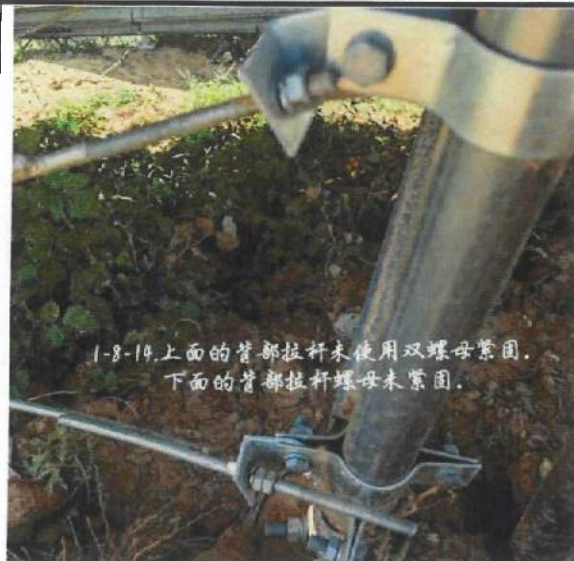
24、上面的背部拉杆未使用双螺母紧固，下面的背部拉杆螺母未紧固

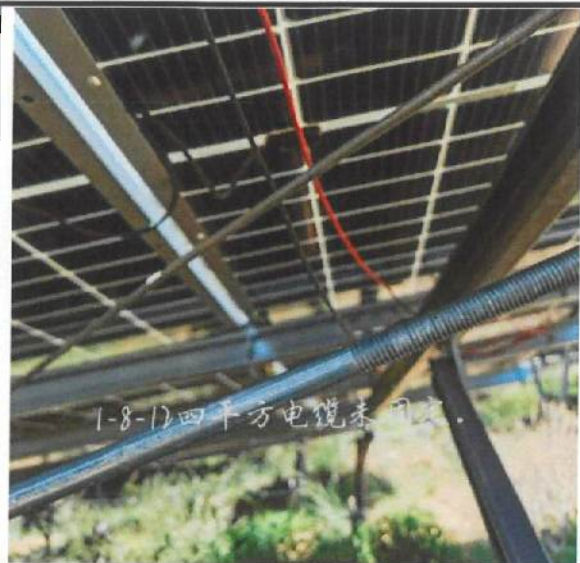
30、四平方电缆未固定

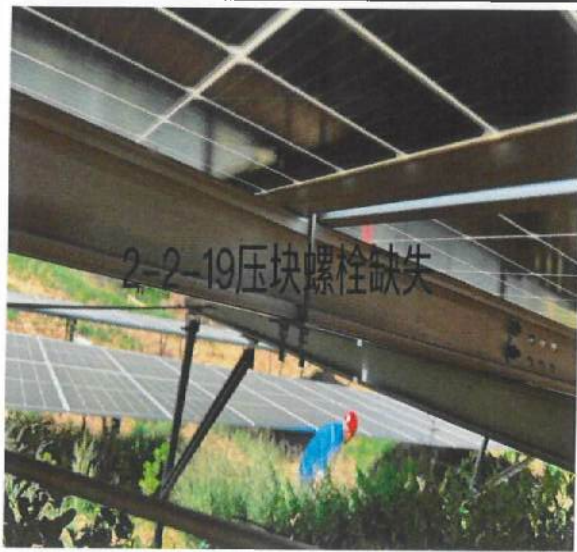
35、压块螺栓缺失

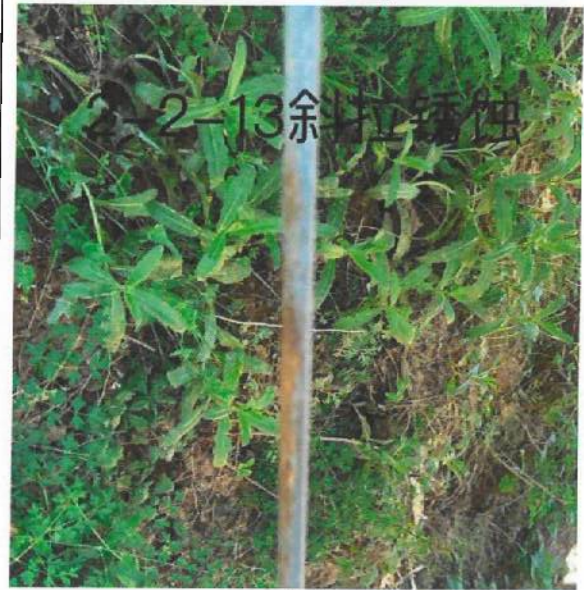
36、斜拉锈蚀

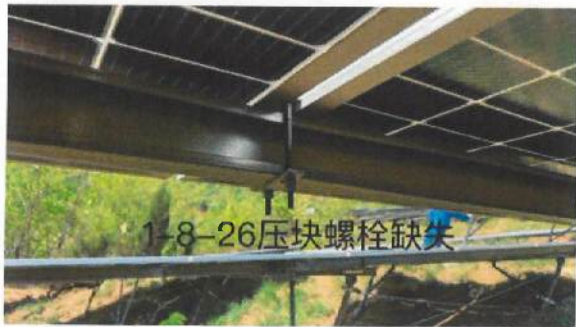
37、压块螺栓缺失

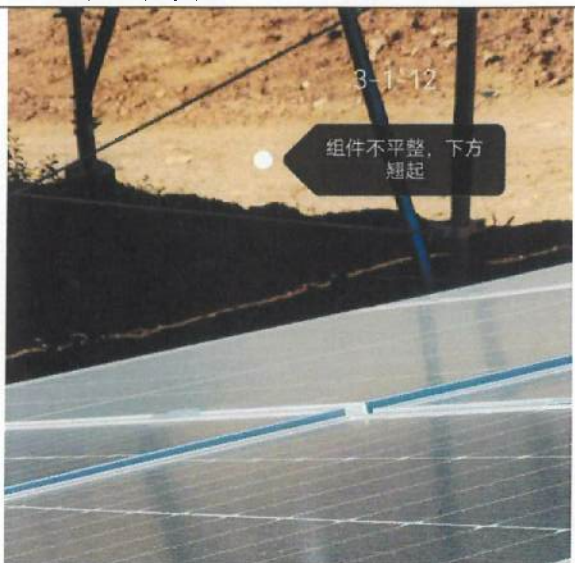
56、组件不平，下方翘起

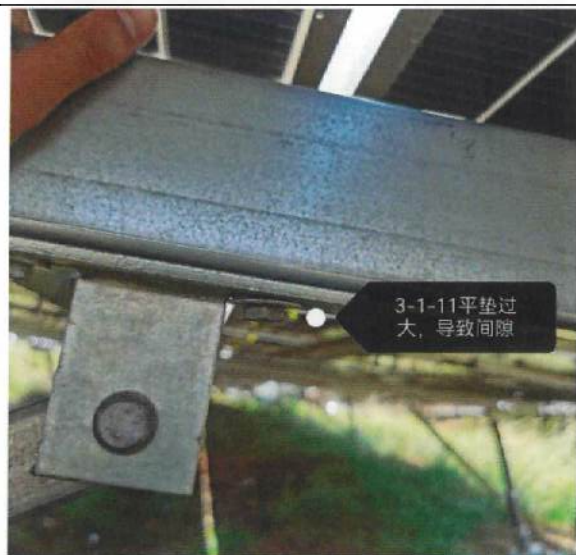
57、平垫过大，导致间隙

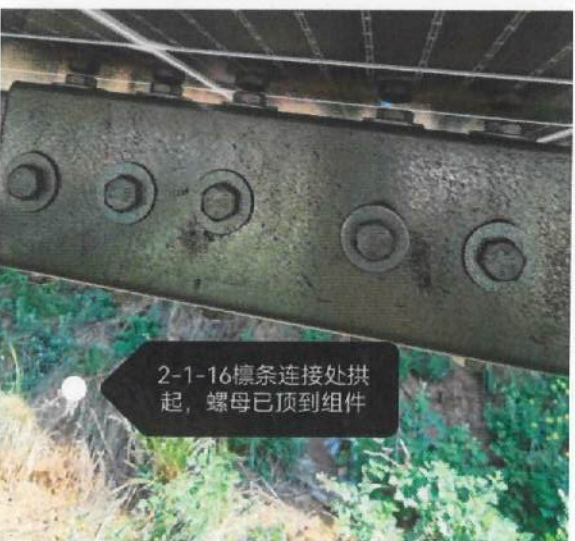
69、檩条连接处拱起，螺母已顶到组件

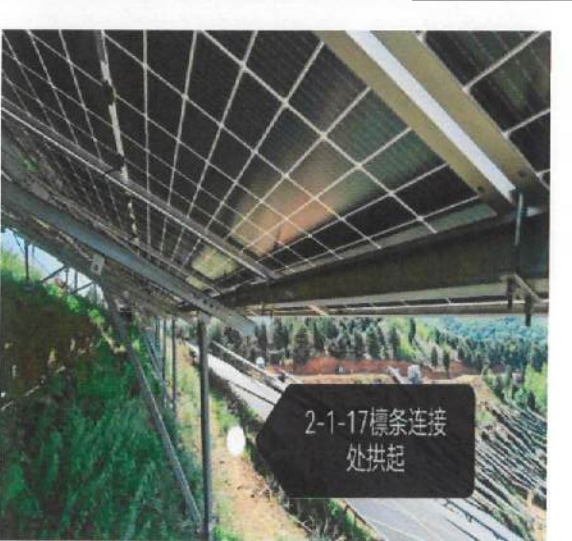
70、檩条连接处拱起

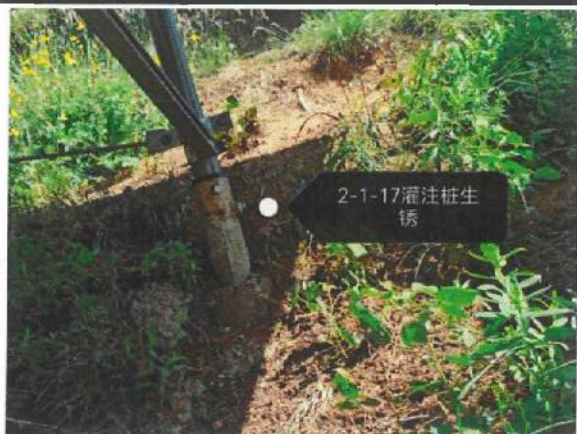
2-1-17灌注桩生  
锈

71、灌注桩生锈

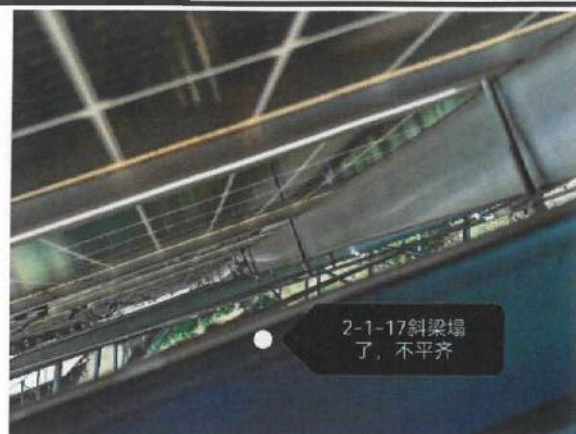
2-1-17斜梁塌  
了，不平齐

72、斜梁塌了，不平齐

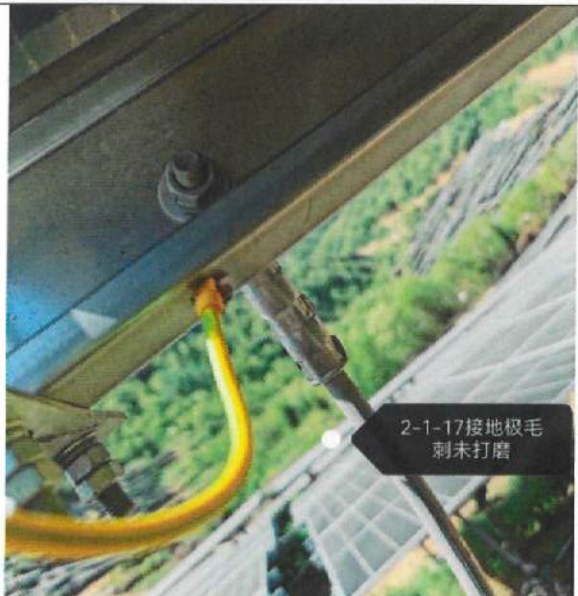
2-1-17接地极毛  
刺未打磨

75、接地极毛刺未打磨

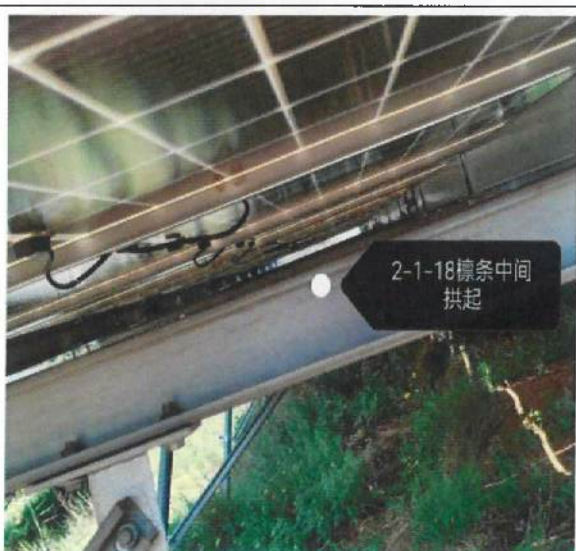
2-1-18檩条中间  
拱起

76、檩条中间拱起

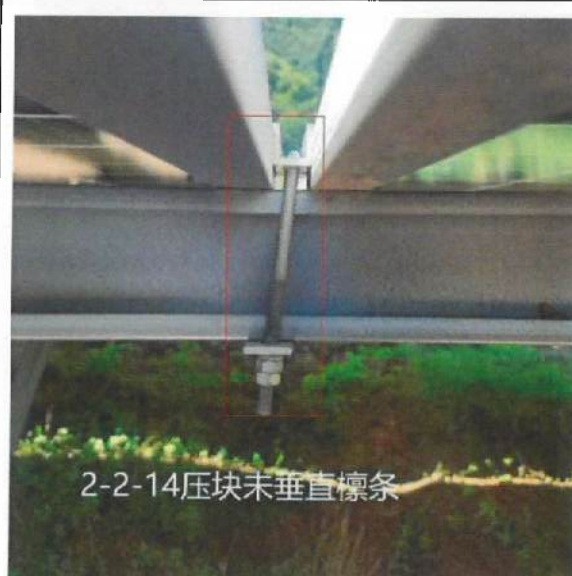
80、压块未垂直檩条

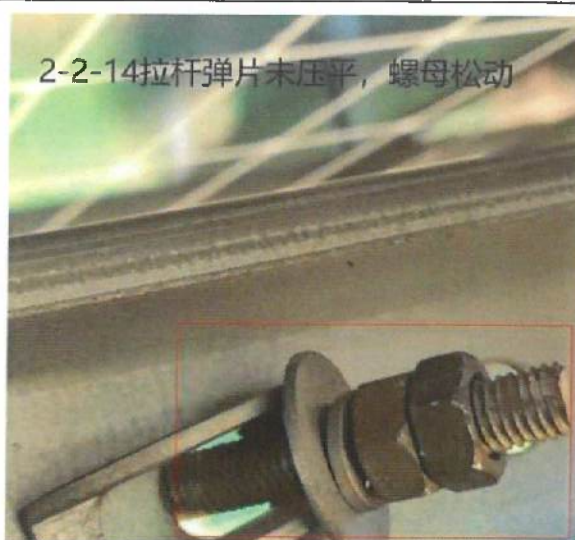
81、拉杆弹片未压平，螺母松动

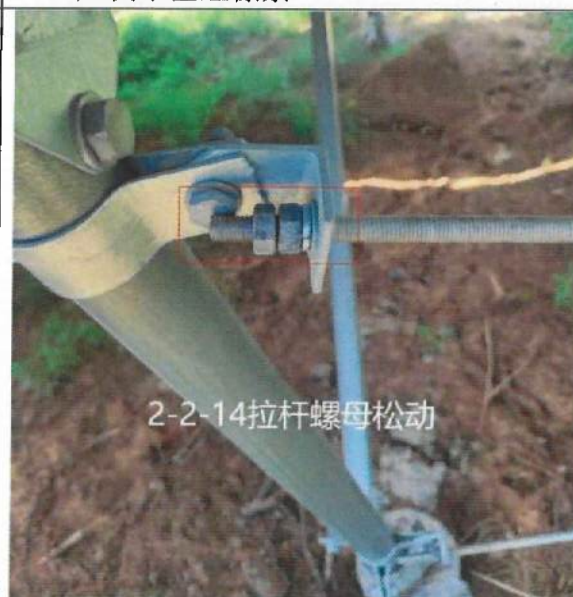
82、拉杆螺母松动

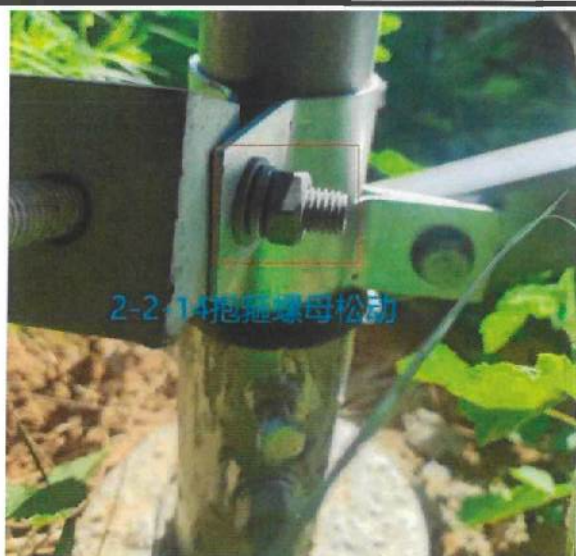
83、抱箍螺母松动

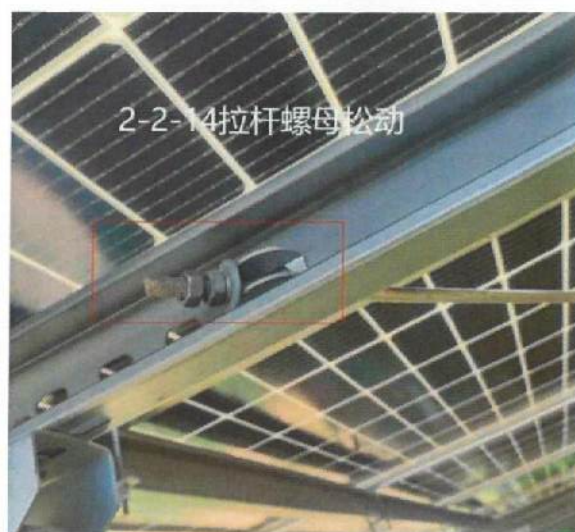
84、拉杆螺母松动

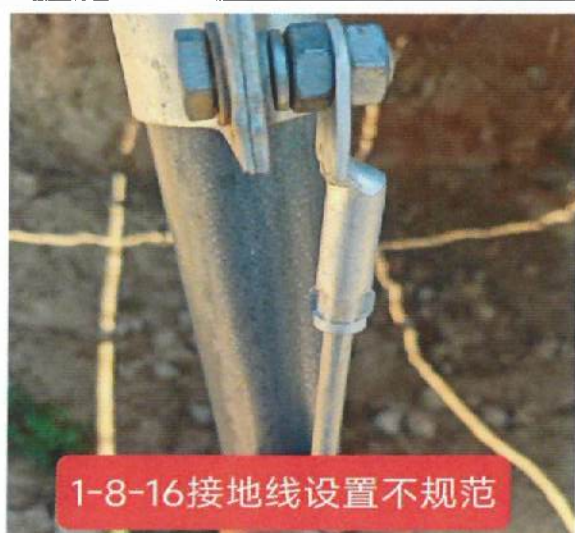
87、接地线设置不规范

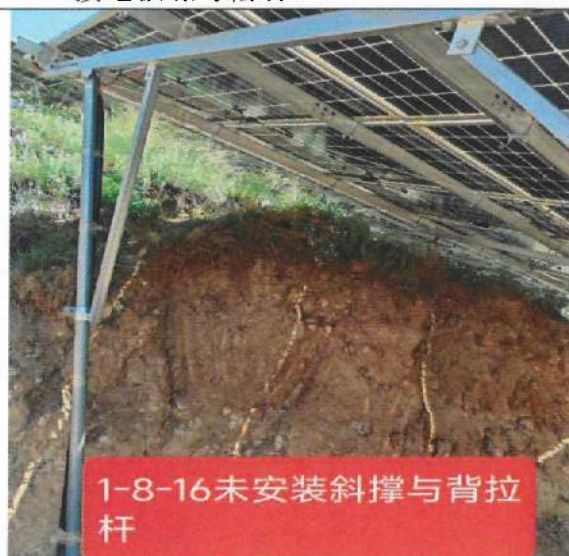
88、未安装斜撑与背拉杆

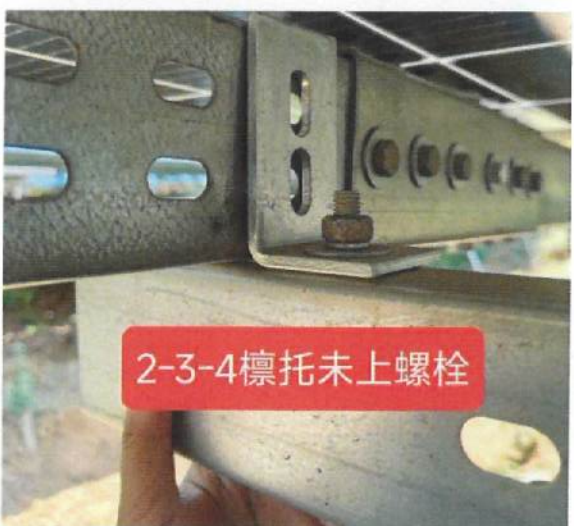
93、檩托未上螺栓

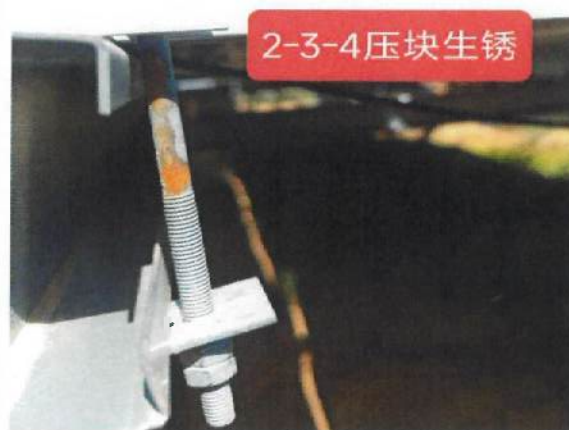
94、压块生锈

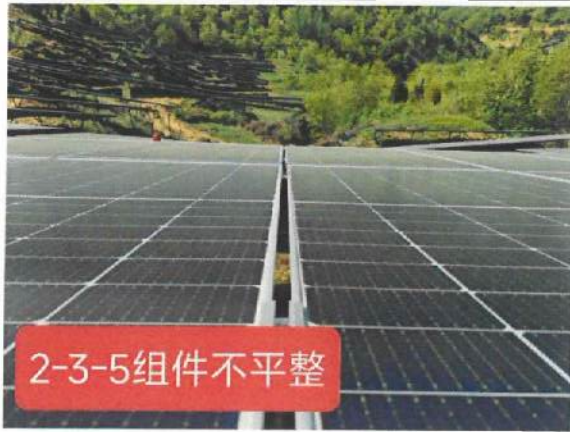
95、组件不平整

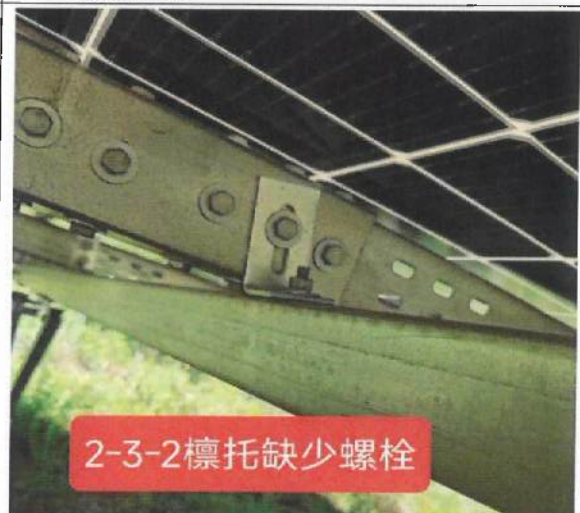
98、檩托缺少螺栓

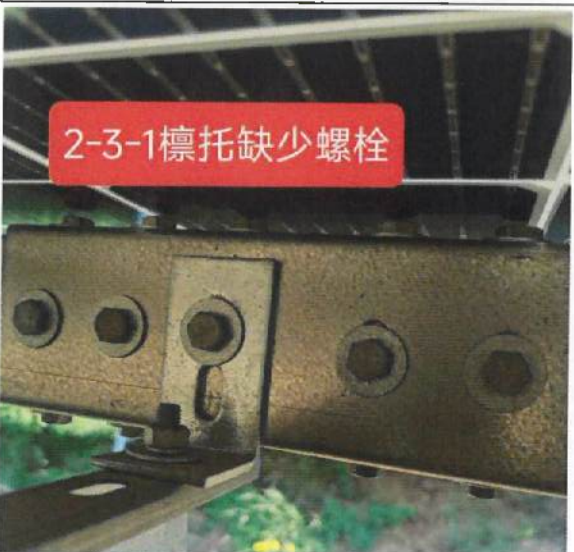
99、檩托缺少螺栓

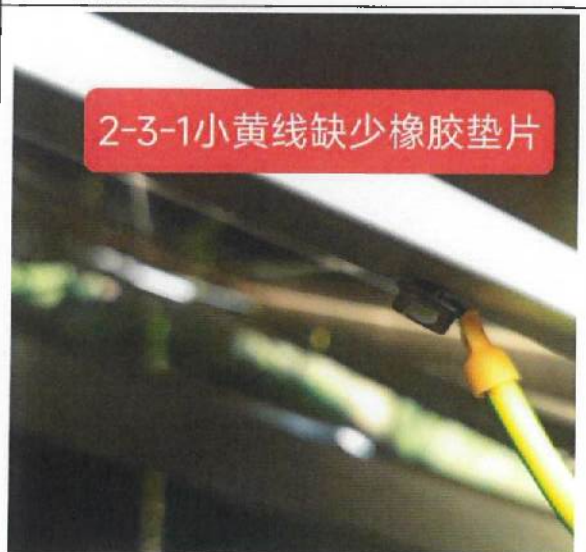
100、小黄线缺少橡胶垫片

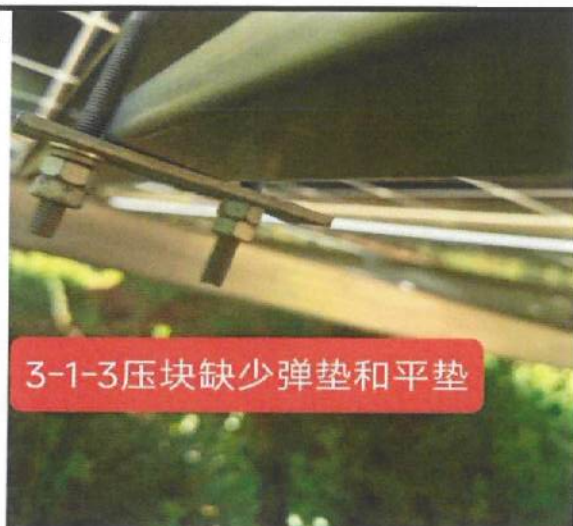
101、压块缺少弹垫和平垫

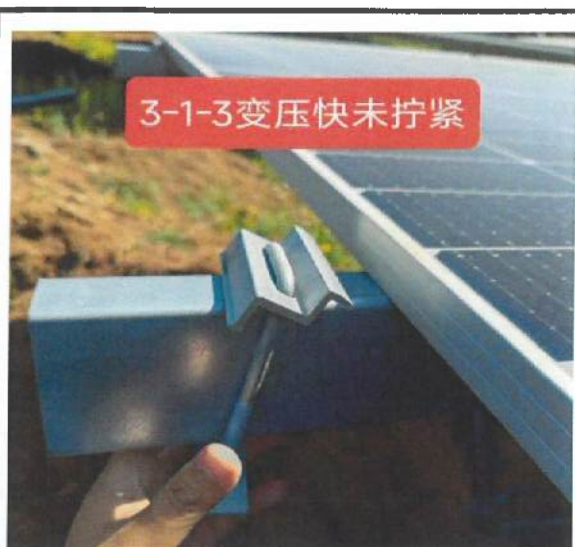
102、边压块未拧紧

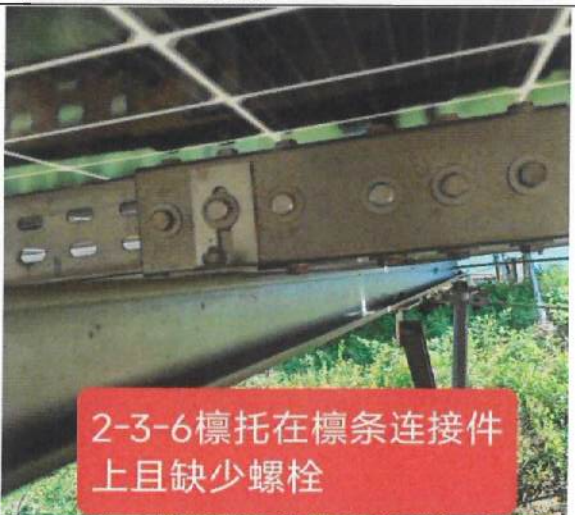
104、檩托在檩条连接件上且缺少螺栓

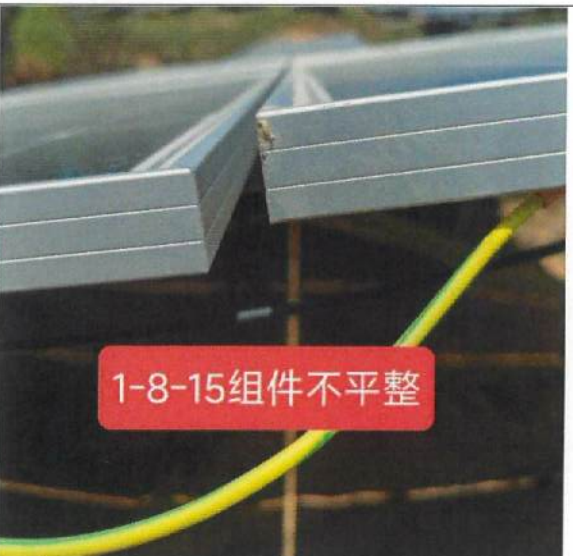
105、组件不平整

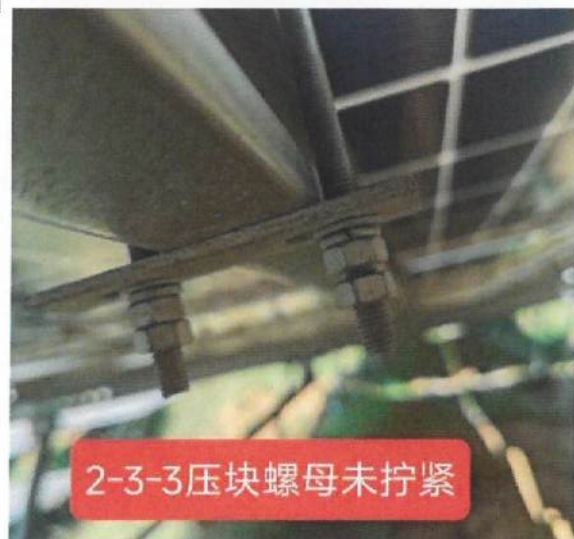
110、压块螺母未拧紧

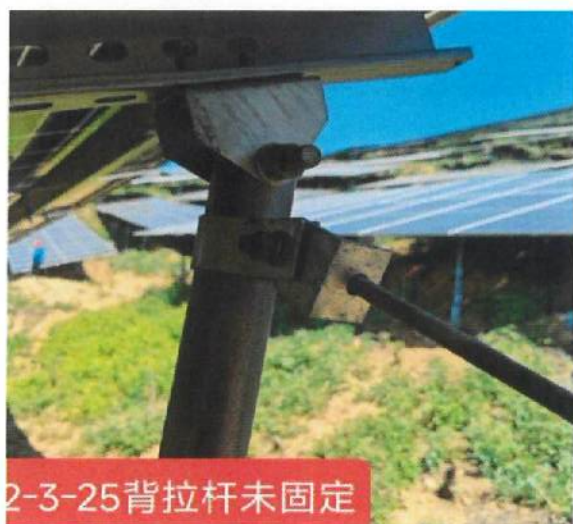
111、背拉杆未固定

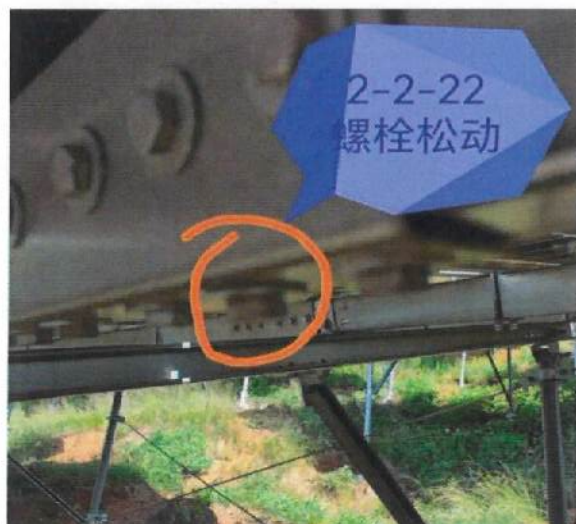
112、螺栓松动

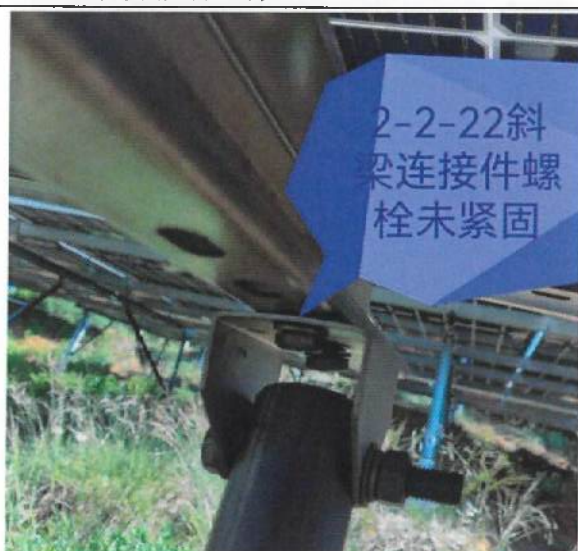
117、斜梁连接件螺栓未紧固

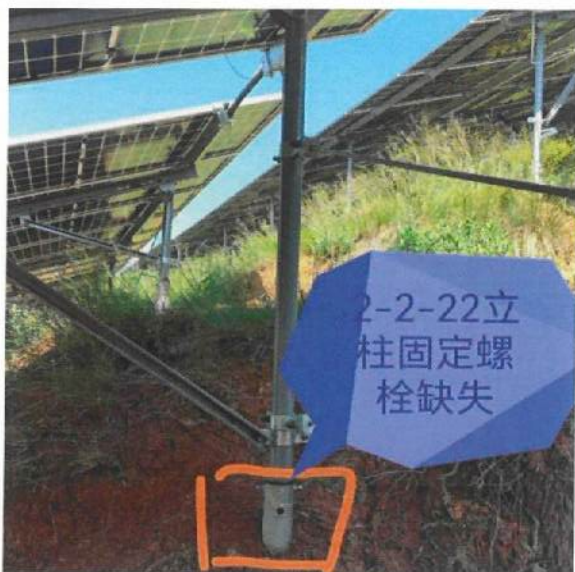
119、立柱固定螺栓缺失

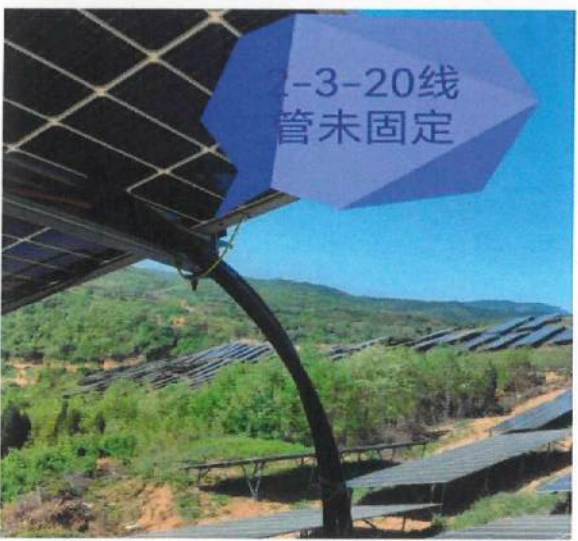
123、线管未固定

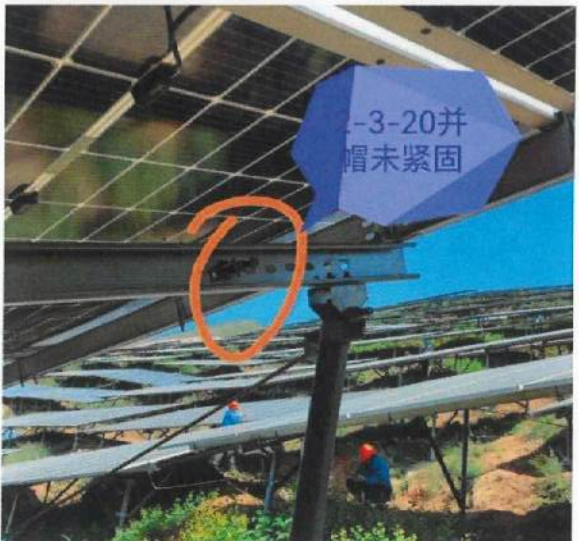
124、并帽未紧固

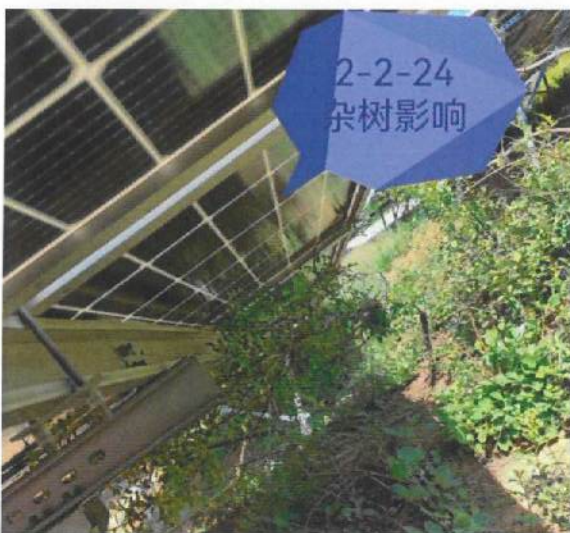
127、杂树影响

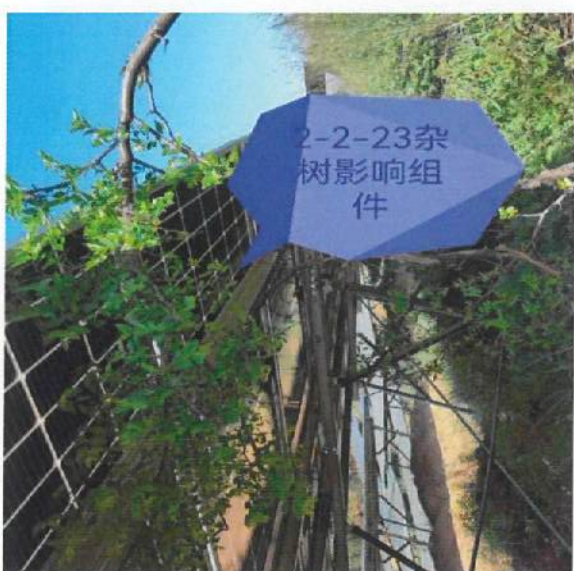
128、杂树影响组件

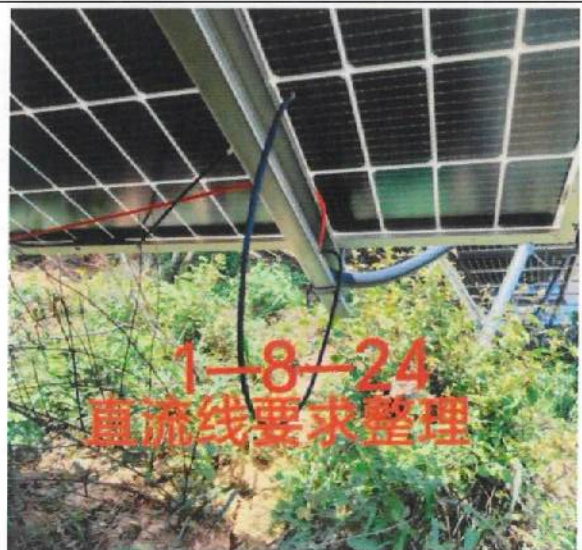
130、直流线要求整理

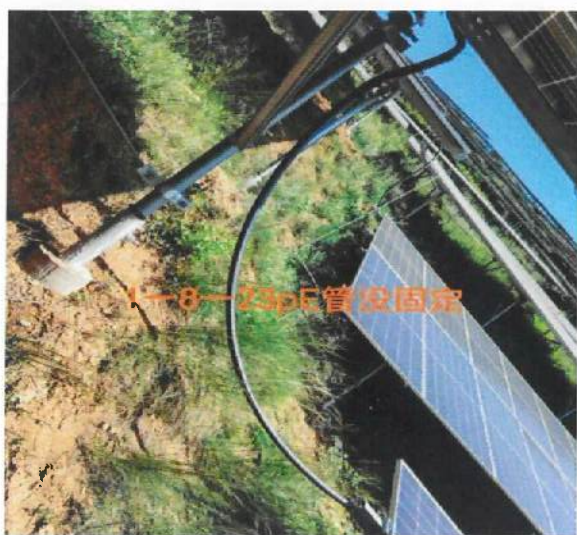
135、PE 管没固定

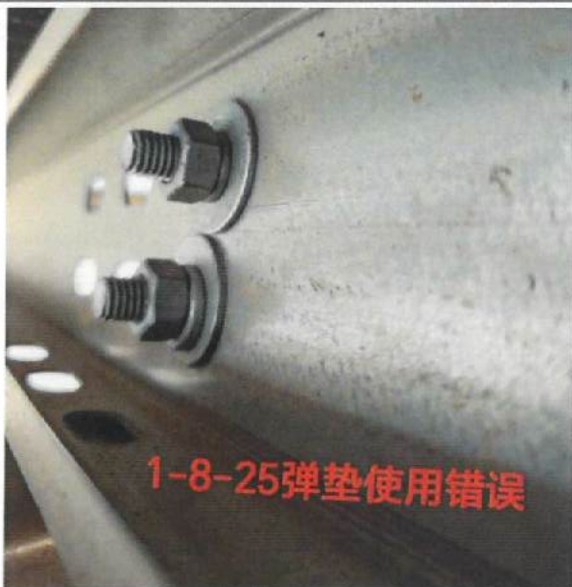
136、弹垫使用错误

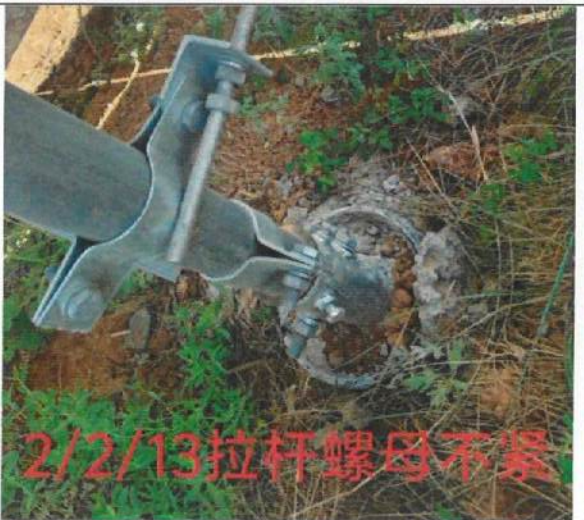
153、拉杆螺母不紧

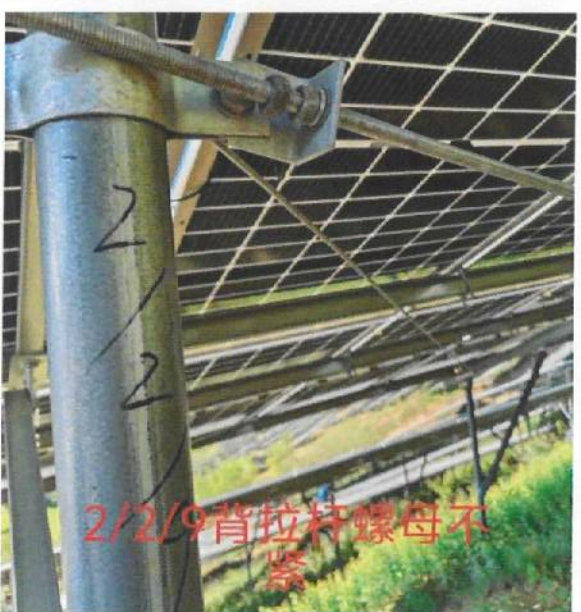
169、背拉杆螺母不紧

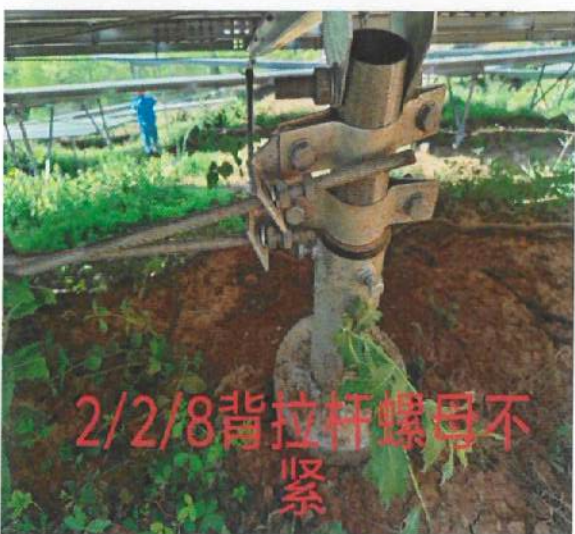
170、背拉杆螺母不紧

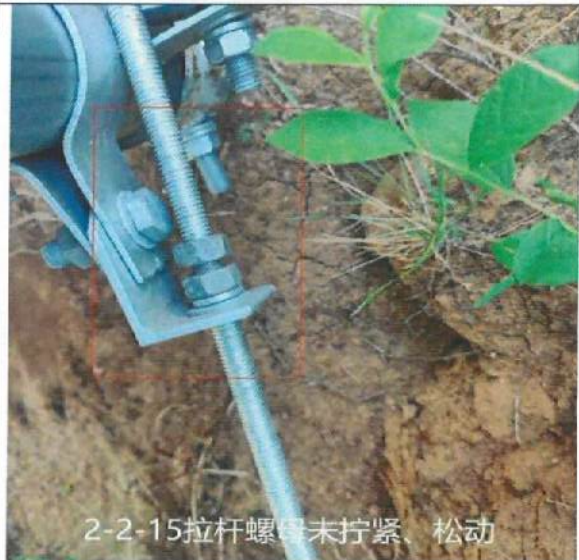
175、拉杆螺母未拧紧、松动

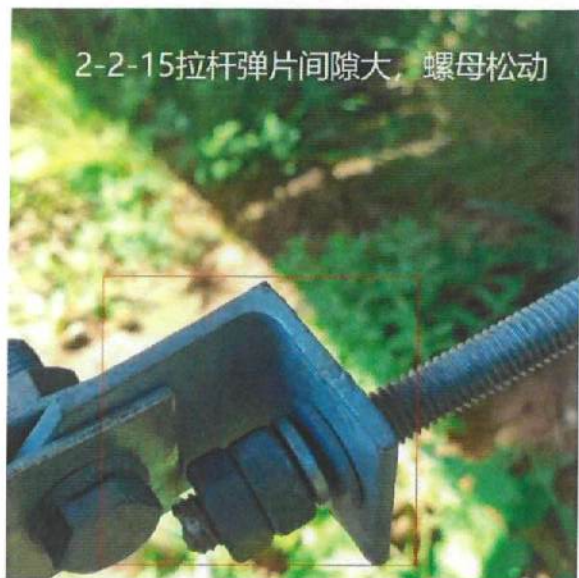
178、拉杆弹片间隙大，螺母松动

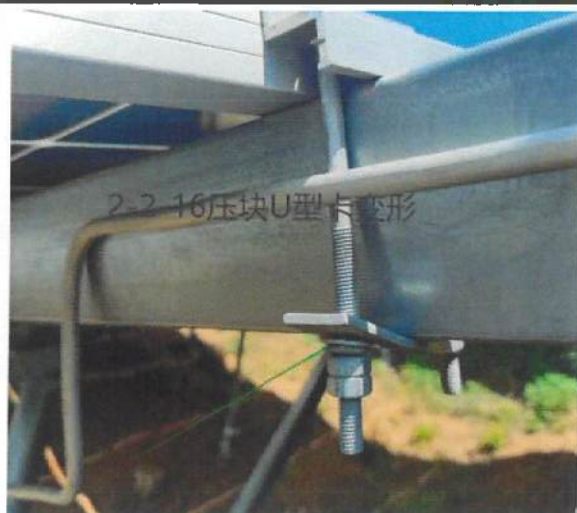
179、压块U型卡变形

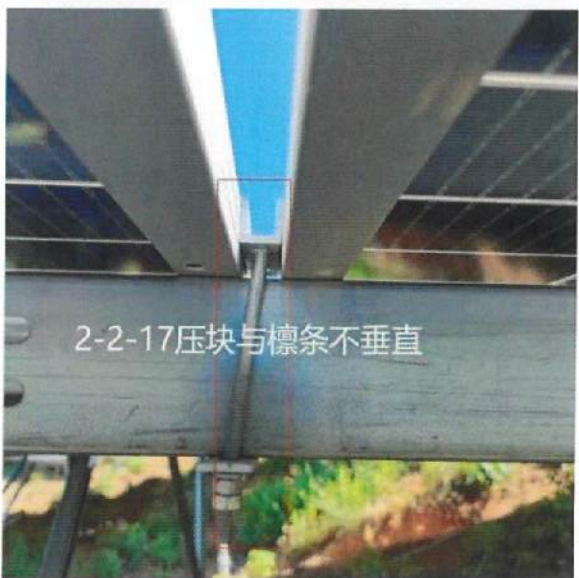
182、压块与檩条不垂直

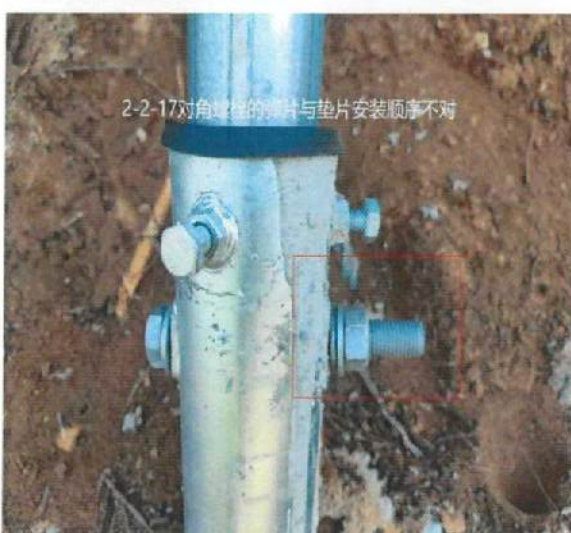
183、对角螺栓的弹片与垫片安装顺序不对

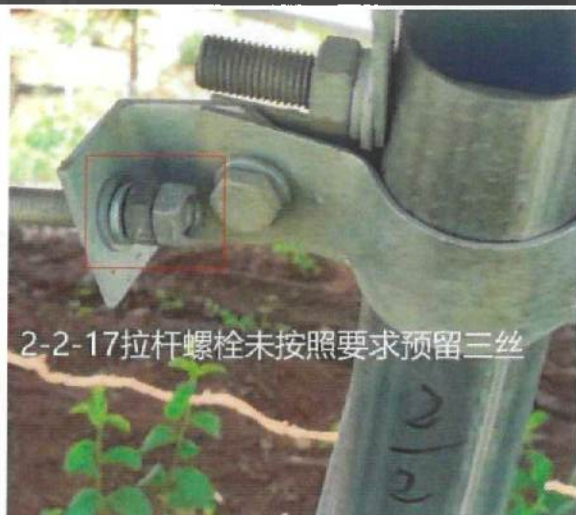
185、拉杆螺栓未按照要求预留三丝

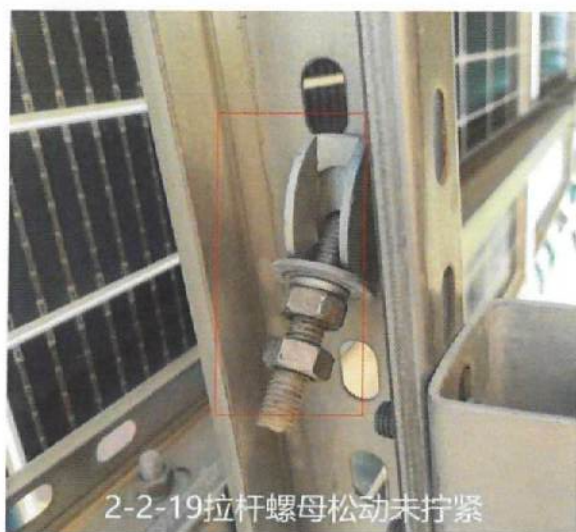
196、拉杆螺母松动未拧紧

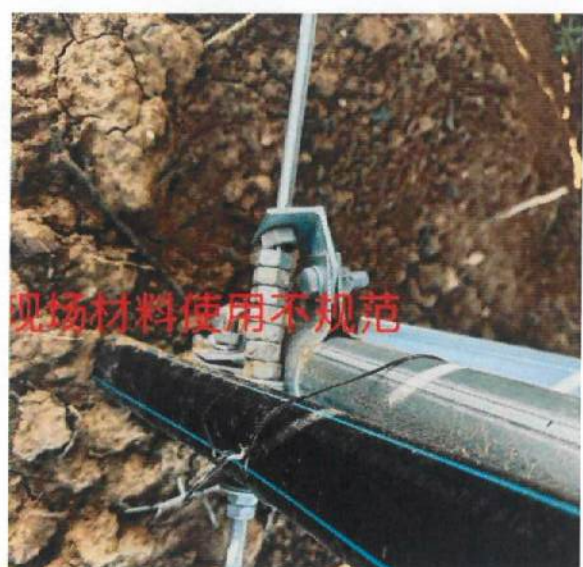
201、材料使用不规范

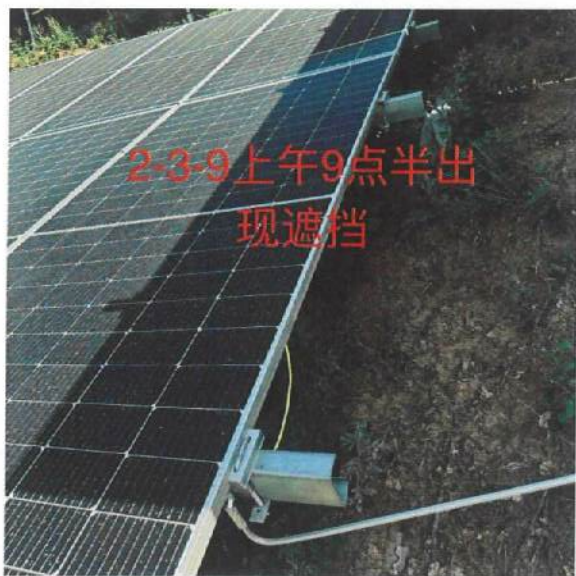
208、上午 9 点半出现遮挡

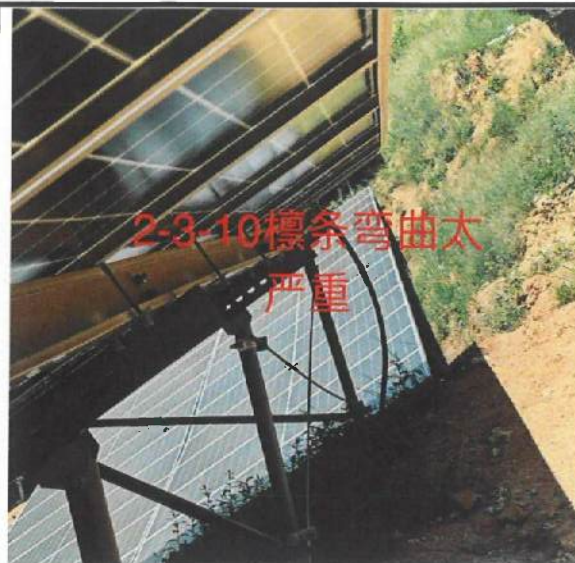
209、檩条弯曲太严重

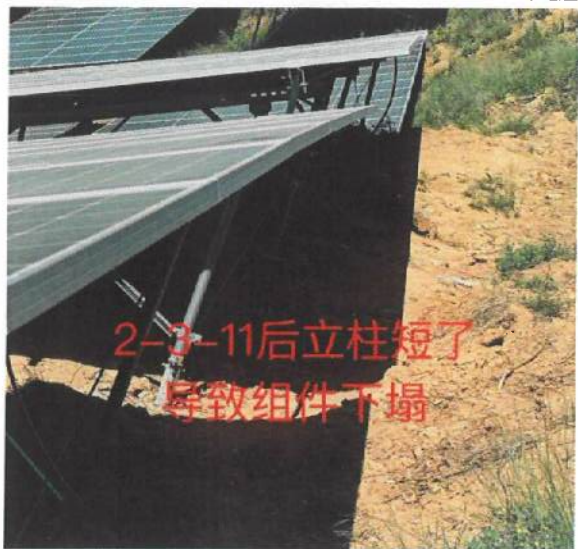
212、后立柱短了导致组件下塌

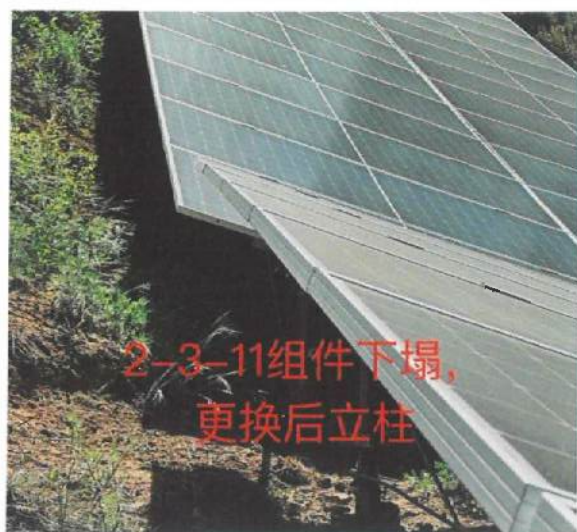
213、组件下塌，更换后立柱
