# 平陆县 100MW 农光互补光伏发电项目

## 监理工程师通知单

编号: ZHJL-JLTZ-PL-067

主题: 关于监理、总包对集电线路初验收检查发现以下需要消缺项:

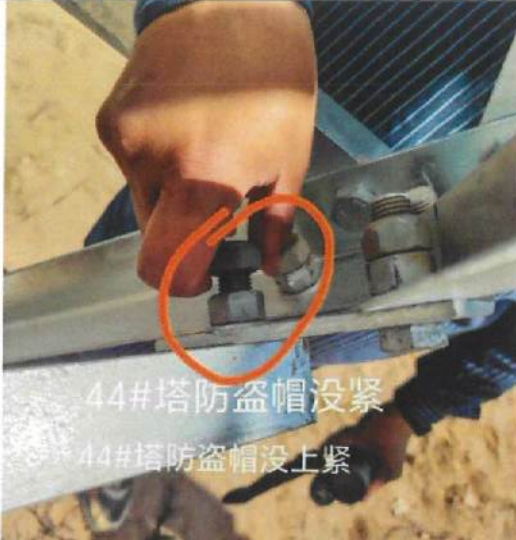
| 11 | <p>44#塔防盗帽没紧<br/>44#塔防盗帽没上紧</p> | 12 | <p>44#塔缺防盗帽</p> |

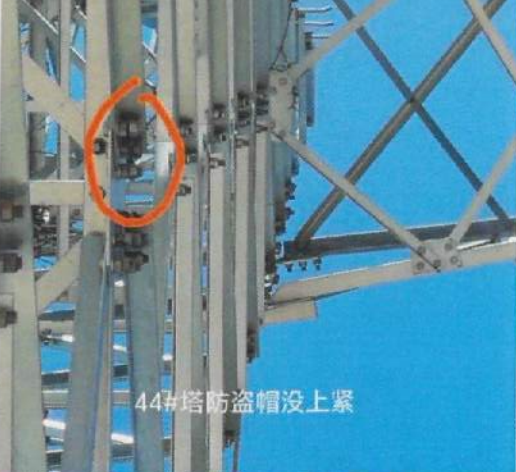
| 13 | <p>44#塔防盗帽没上紧</p> | 14 | <p>44#塔防盗帽没上紧</p> |

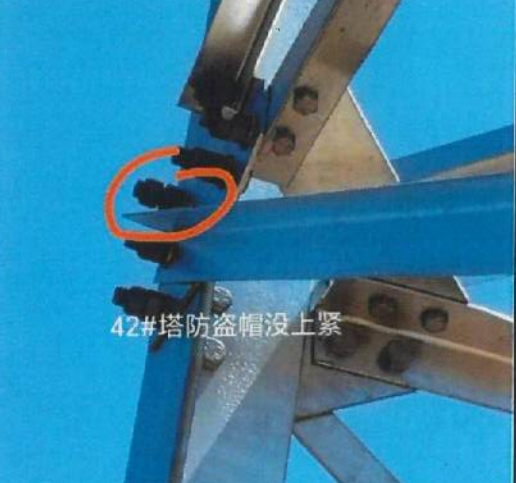
| 15 | <p>42#塔防盗帽没上紧</p> | 16 | <p>43#塔缺平垫</p> |

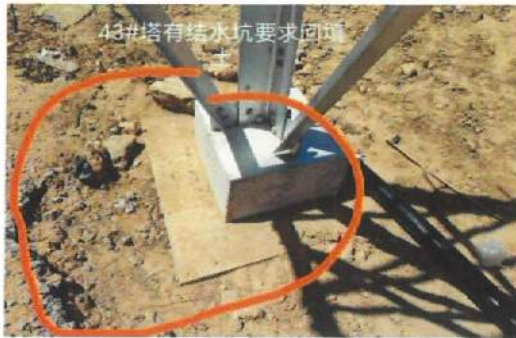
| 17 | <p>43#塔有积水坑要求回填</p> | 18 | <p>43#塔防盗帽没上紧</p> |

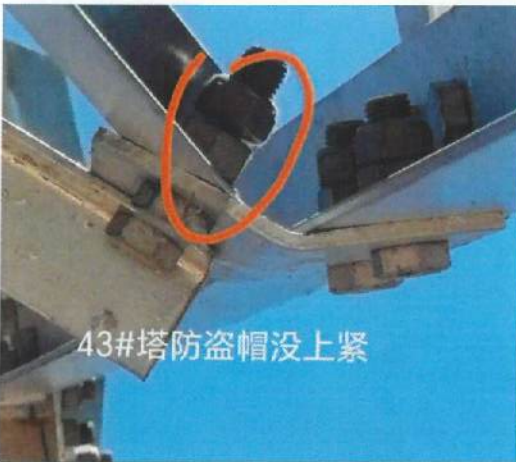
| 19 | <p>43#塔防盗帽没上紧</p> | 20 | <p>42#塔螺栓没撬紧</p> |

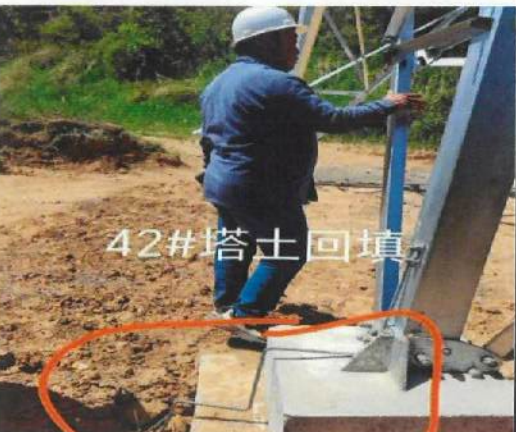
| 21 | <p>42#塔土回填</p> | 22 | <p>43#塔要求回填土</p> |

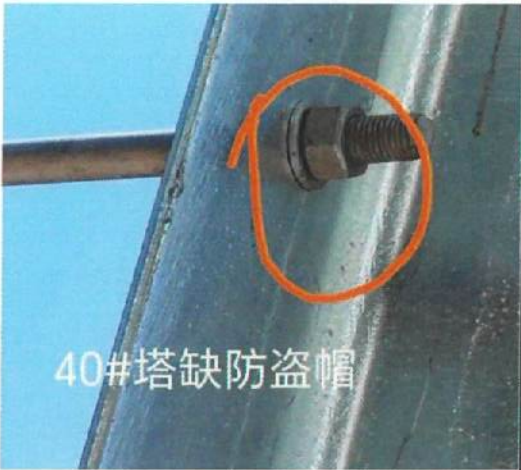
| 29 | <p>40#塔缺防盗帽</p> | 30 | <p>40#塔螺栓更换</p> |

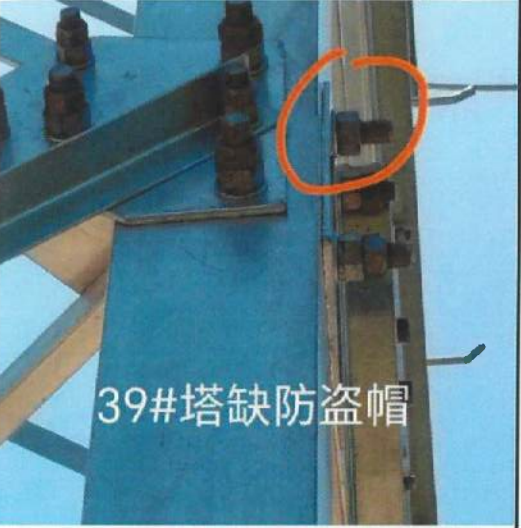
| 31 | <p>39#塔缺防盗帽</p> | 32 | <p>40#塔防盗帽没撬紧</p> |

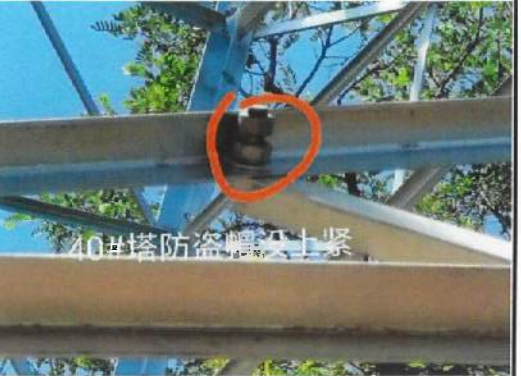
| 33 | <p>40#塔防盗帽没上紧</p> | 34 | <p>40#塔螺栓更换</p> |

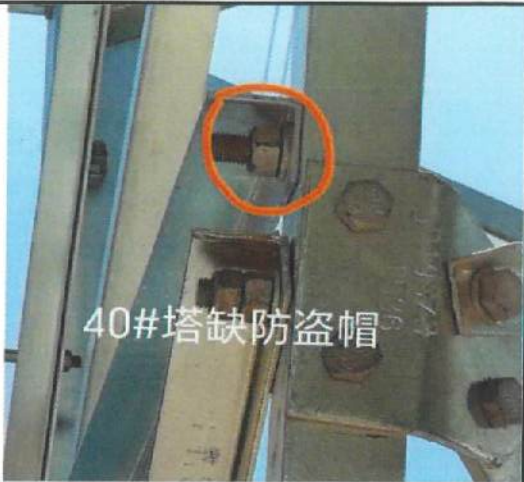
| 35 | <p>40#塔缺防盗帽</p> | 36 | <p>38#塔缺防盗帽</p> |

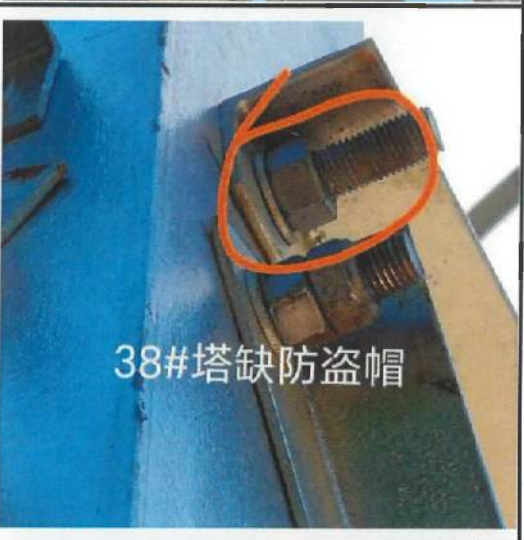
| 37 | <p>38#塔缺防盗帽</p> | 38 | <p>38#塔缺防盗帽</p> |

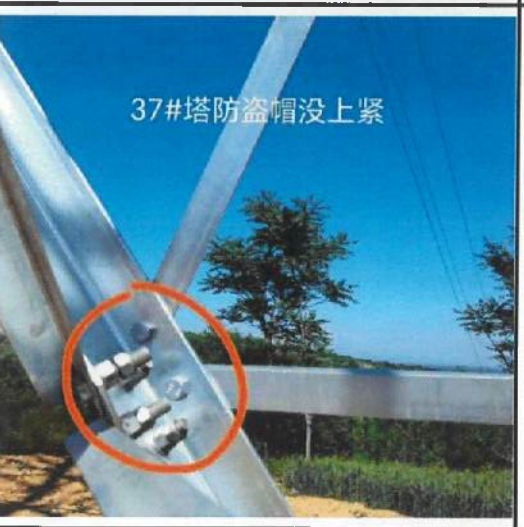
| 39 | <p>37#塔防盗帽没上紧</p> | 40 | <p>38#塔除锈刷油</p> |

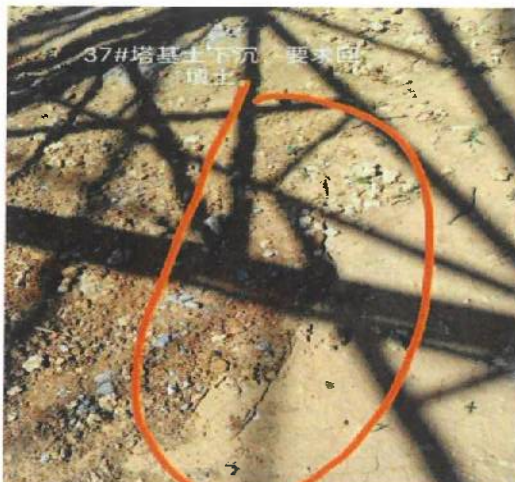
| 47 | <p>37#塔基土下沉 要求回填土</p> | 48 | <p>36#塔基础有缝要求修复</p> |

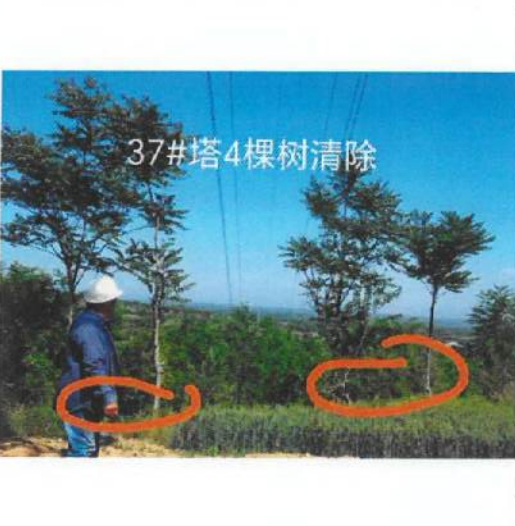
| 49 | <p>37#塔4棵树清除</p> | 50 | <p>36#塔缺防盗帽</p> |

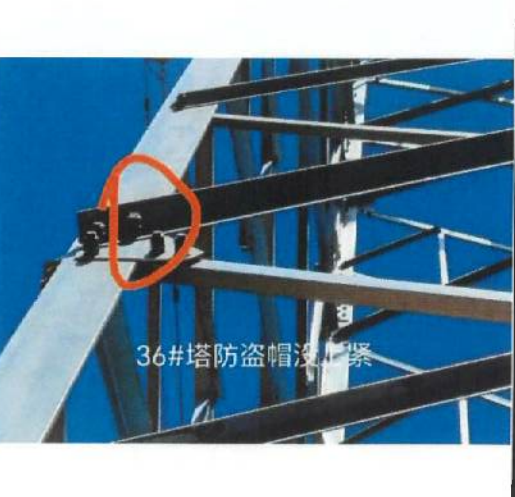
| 51 | <p>36#塔防盗帽没拧紧</p> | 52 | <p>35#塔螺栓更换</p> |

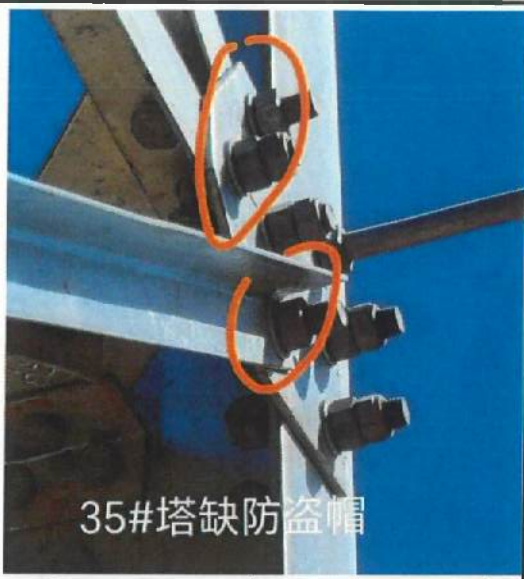
| 53 | <p>35#塔缺防盗帽</p> | 54 | <p>35#塔基面回填土</p> |

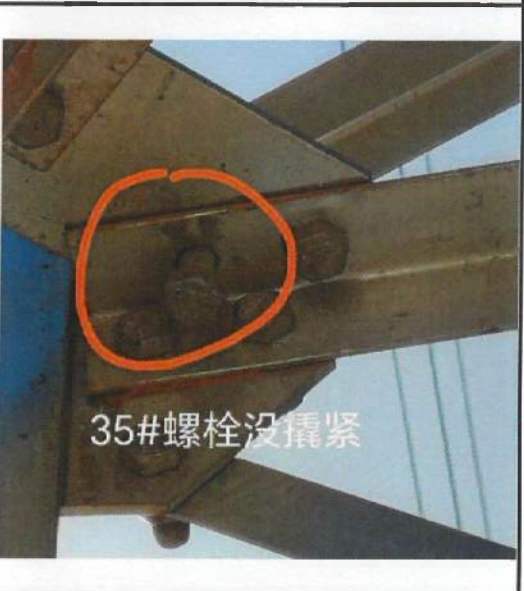
| 55 | <p>35#螺栓没撬紧</p> | 56 | <p>塔基面下沉要求回填土</p> |

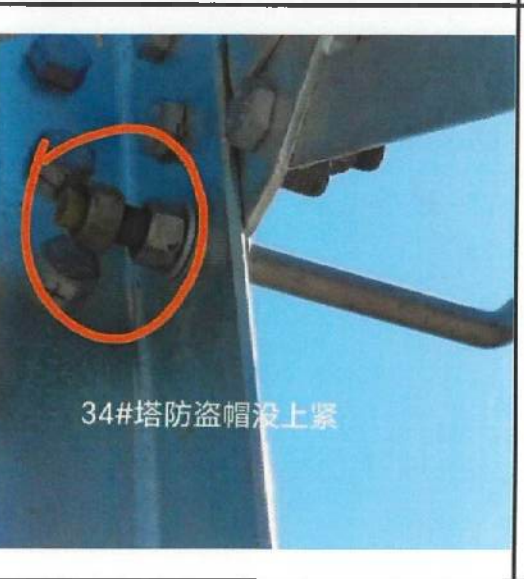
| 57 | <p>34#塔防盗帽没上紧</p> | 58 | <p>36#塔除锈及补沬</p> |

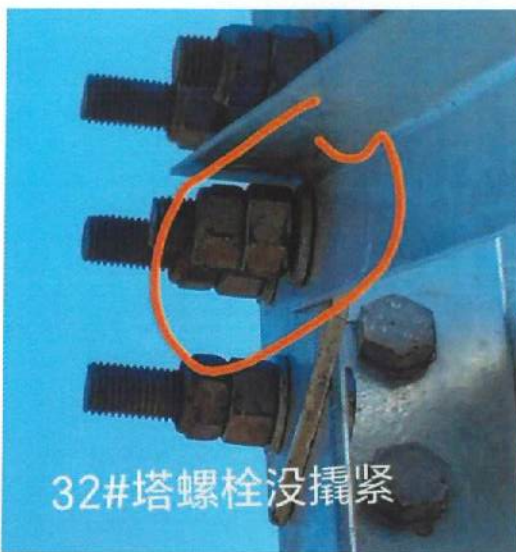
| 65 | <p>32#塔螺栓没撬紧</p> | 66 | <p>26#塔树要求清除</p> |

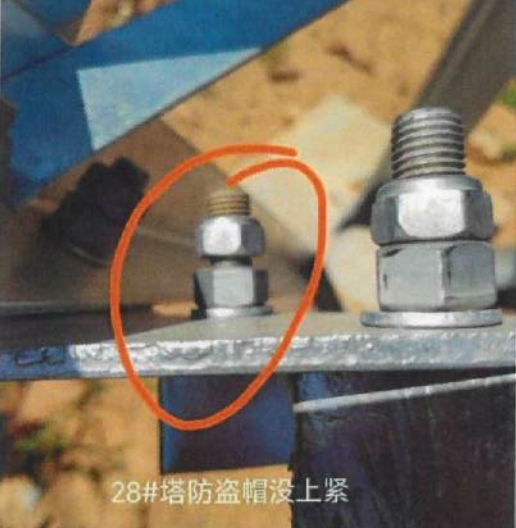
| 67 | <p>28#塔防盗帽没上紧</p> | 68 | <p>28#塔防盗帽没上紧</p> |

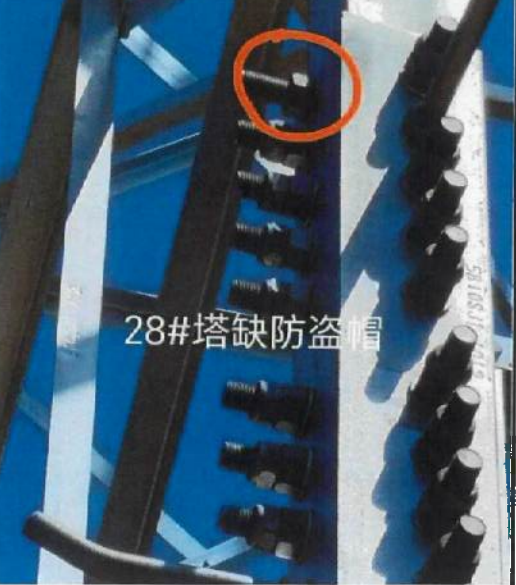
| 69 | <p>28#塔缺防盗帽</p> | 70 | <p>26#塔树一旁要求清除</p> |

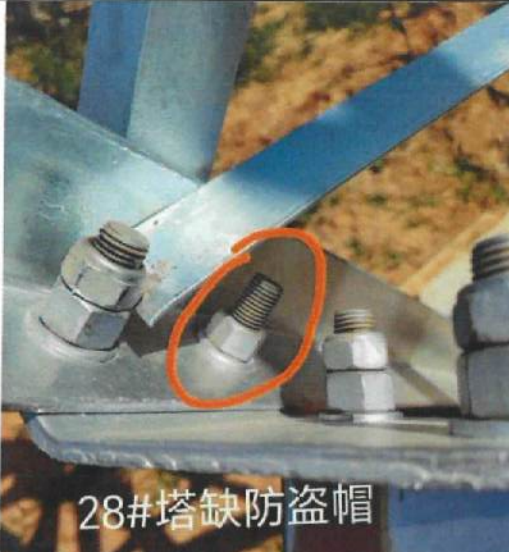
| 71 | <p>28#塔缺防盗帽</p> | 72 | <p>26#塔树要清除</p> |

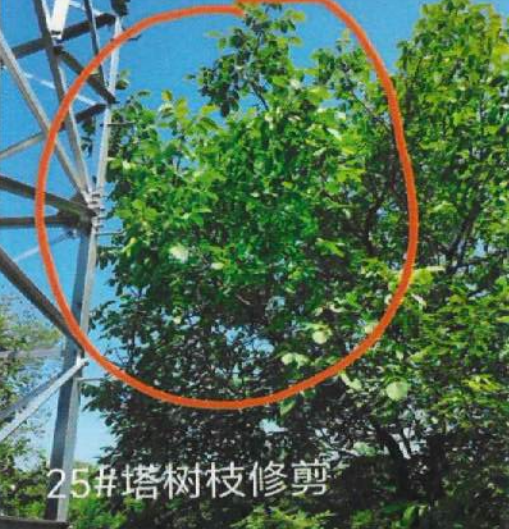
| 73 | <p>25#塔树枝修剪</p> | 74 | <p>30#塔接地部位弹垫拆除</p> |

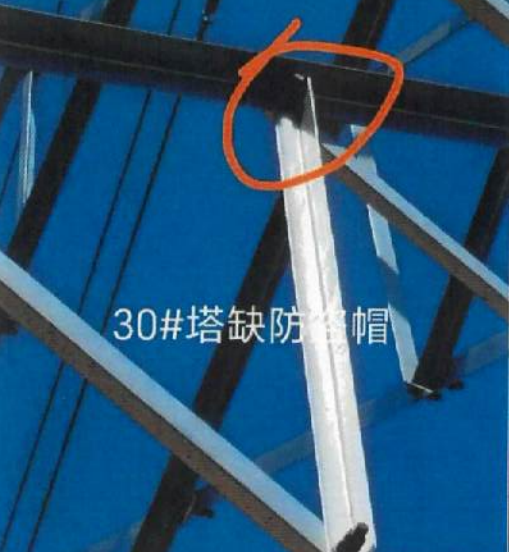
| 75 | <p>30#塔缺防盗帽</p> | 76 | <p>30#塔防盗帽没紧固</p> |

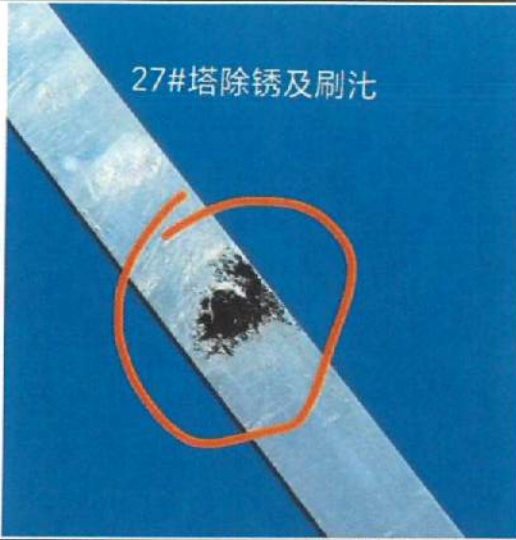
| 77 | <p>27#塔除锈及刷漆</p> | 78 | <p>27#塔缺防盗帽</p> |

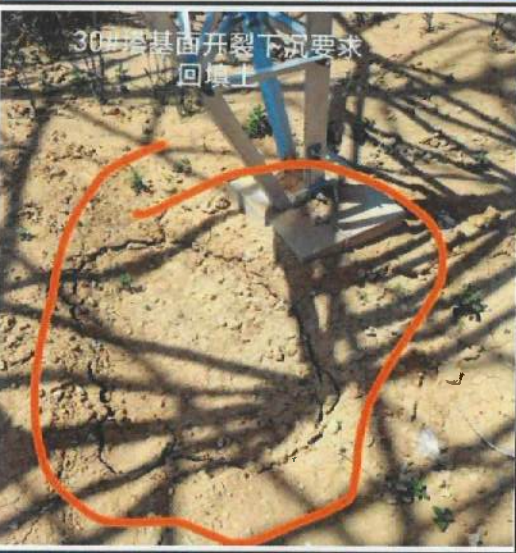
| 79 | <p>30#塔基面开裂下沉要求<br/>回填土</p> | 80 | <p>30#塔缺防盗帽</p> |

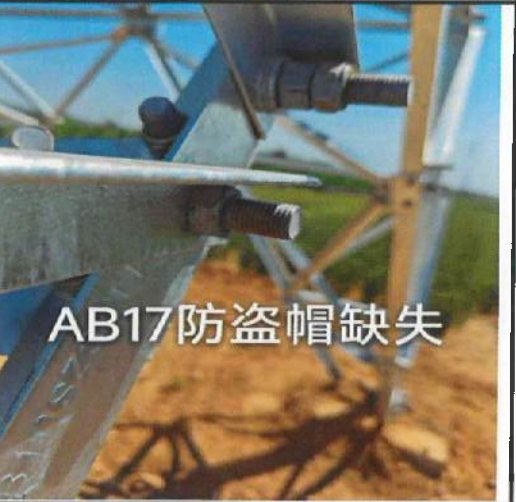
| 81 | <p>AB17防盗帽缺失</p> | 82 | <p>AB17防盗帽未上紧</p> |

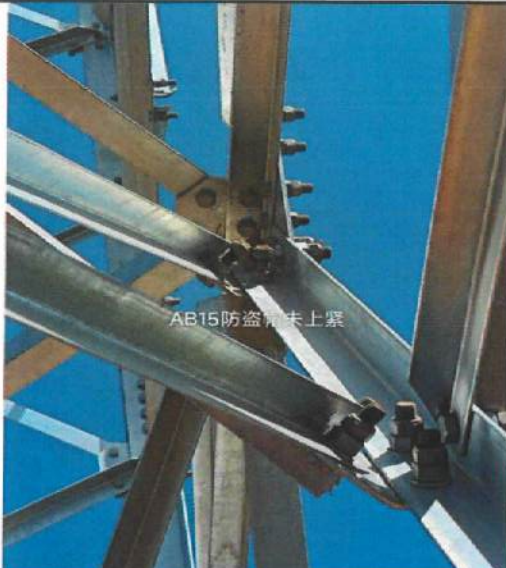
| 83 | <p>AB15防盗帽未上紧</p> | 84 | <p>AB15防盗帽缺失</p> |

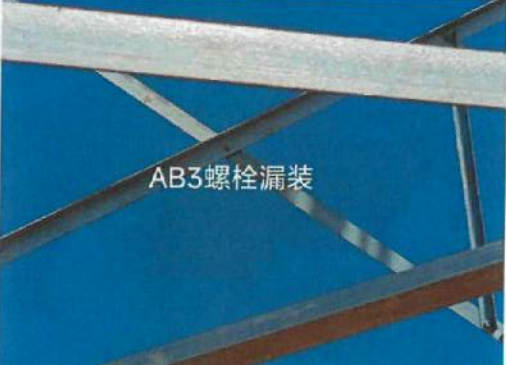
| 85 | <p>AB3螺栓漏装</p> | 86 | <p>AB5接地面积不够</p> |

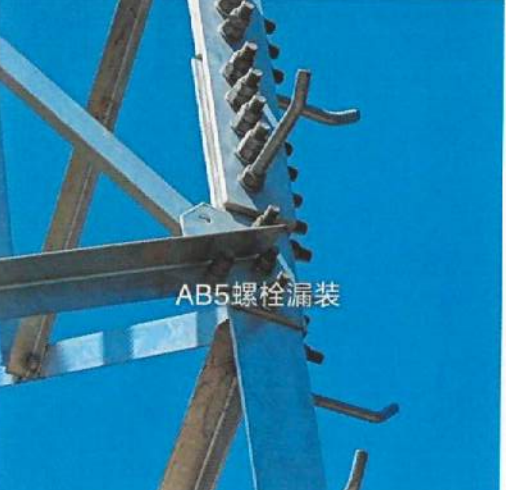
| 87 | <p>AB5螺栓漏装</p> | 88 | |
