# 平陆县 100MW 农光互补光伏发电项目

## 监理工程师通知单

编号: ZHJL-JLTZ-PL-070

主题: 关于监理、总包对东郑光伏场区初验收检查发现以下需要消缺项:

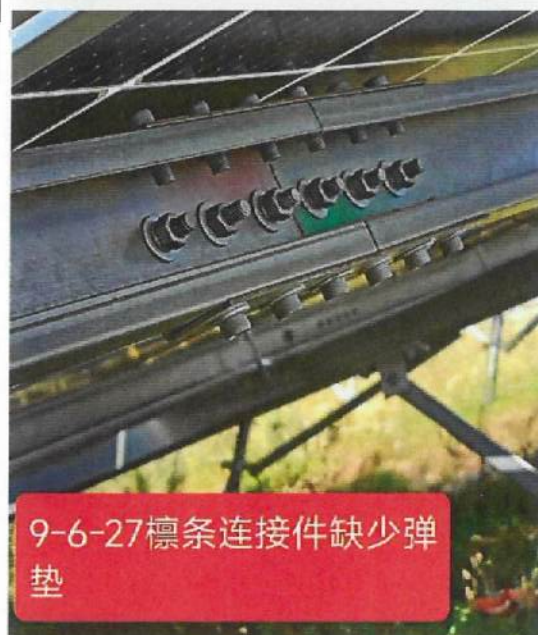
12

9-6-27檩条连接件缺少弹垫

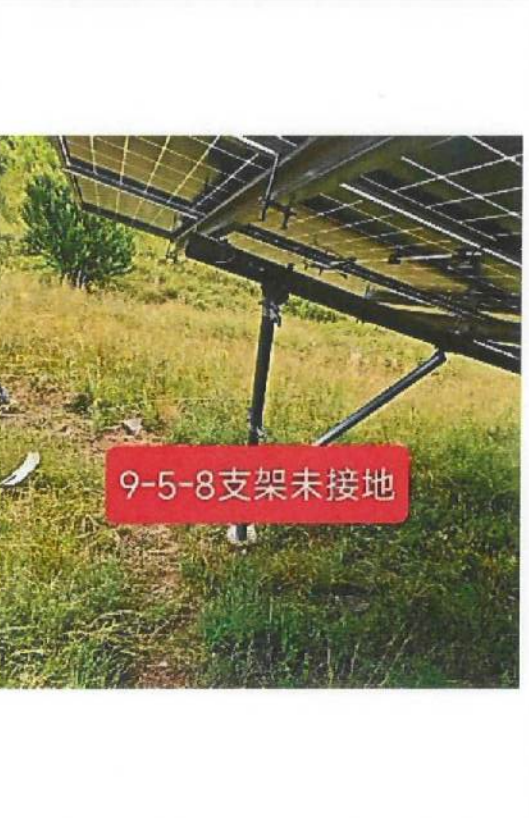
| 17 | <p>9-5-8支架未接地</p> | 18 | <p>9-5-8檩托缺少弹垫</p> |

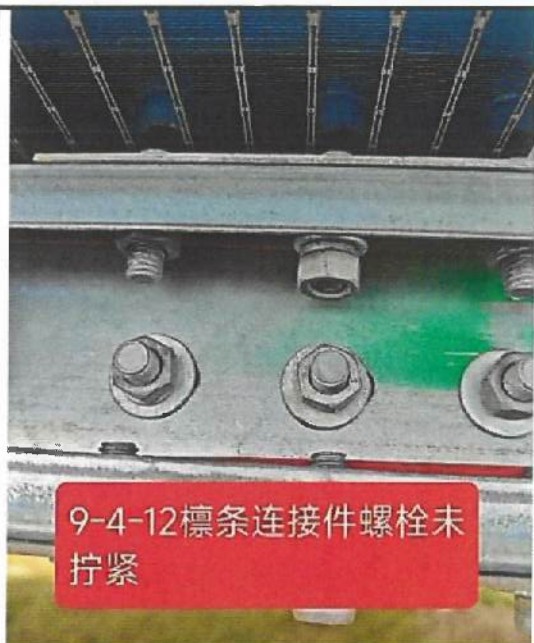
39

9-4-12檩条连接件螺栓未拧紧

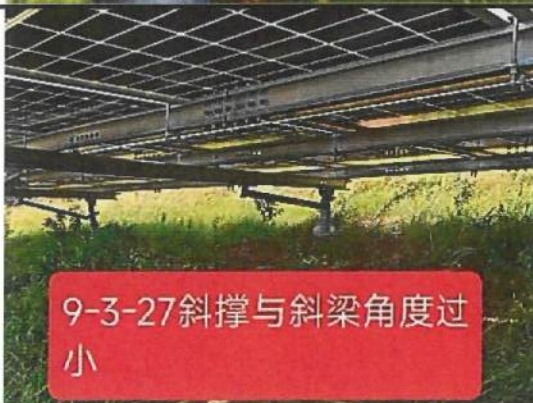
44

9-3-27斜撑与斜梁角度过小

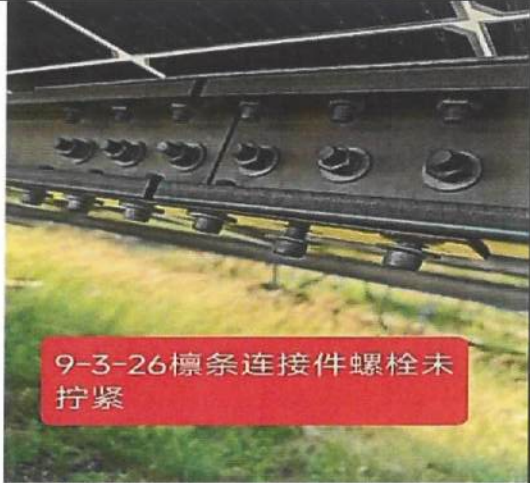
| 45 | <p>9-3-26 檩条连接件螺栓未拧紧</p> | 46 | <p>9-3-26 檩条连接件垫片生锈</p> |

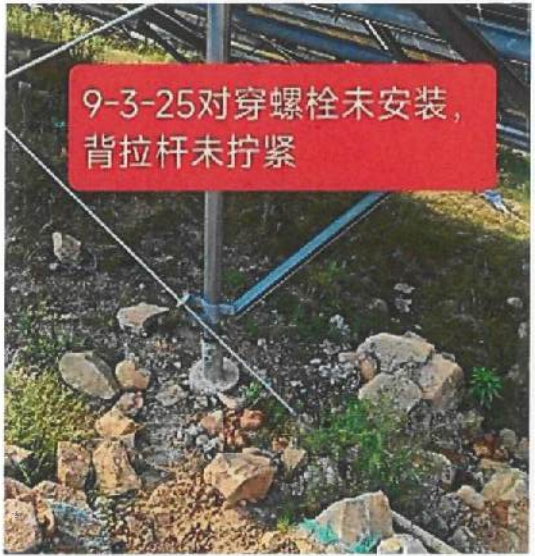
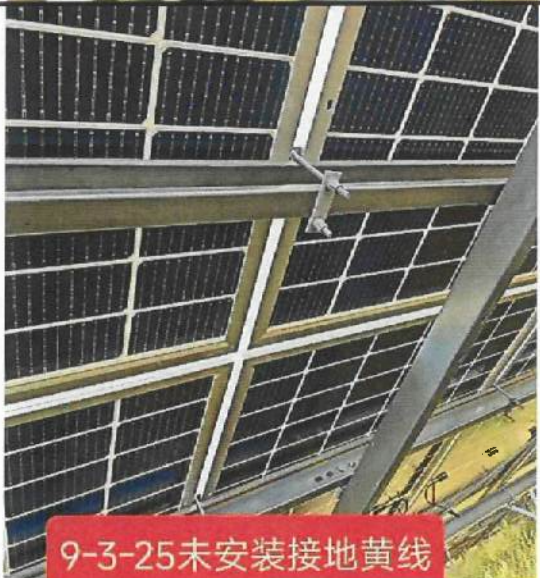
| 47 | <p>9-3-25 对穿螺栓未安装, 背拉杆未拧紧</p> | 48 | <p>9-3-25 未安装接地黄线</p> |

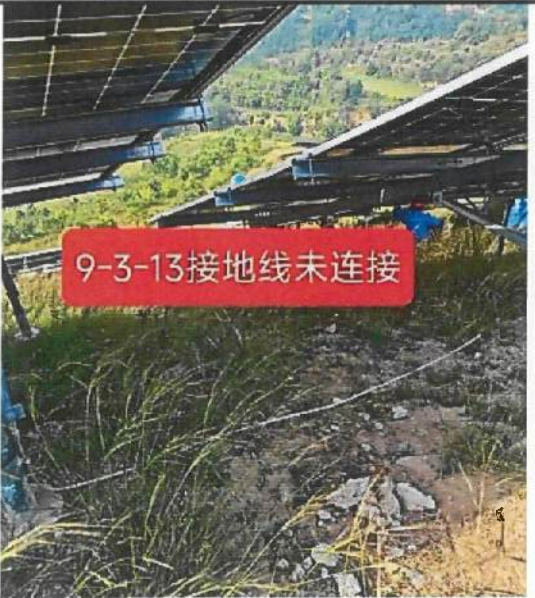
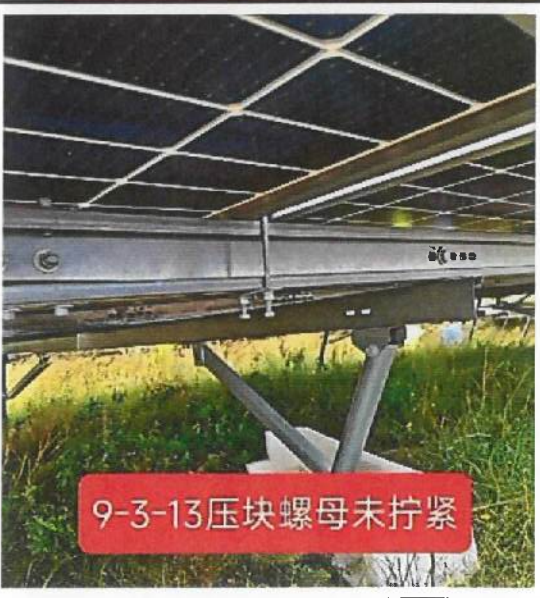
| 49 | <p>9-3-13 接地线未连接</p> | 50 | <p>9-3-13 压块螺母未拧紧</p> |

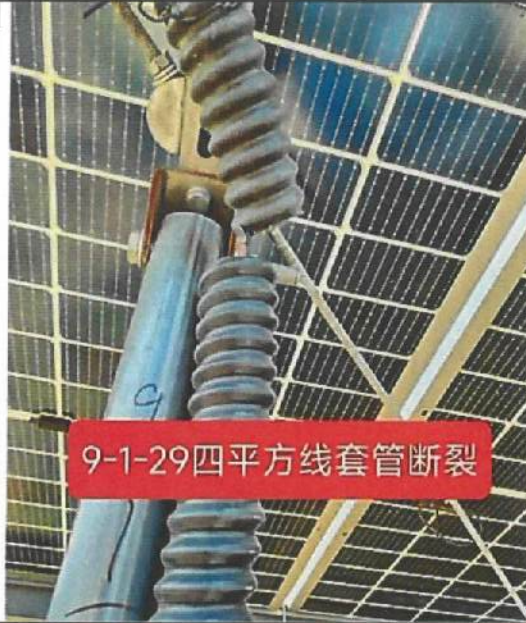
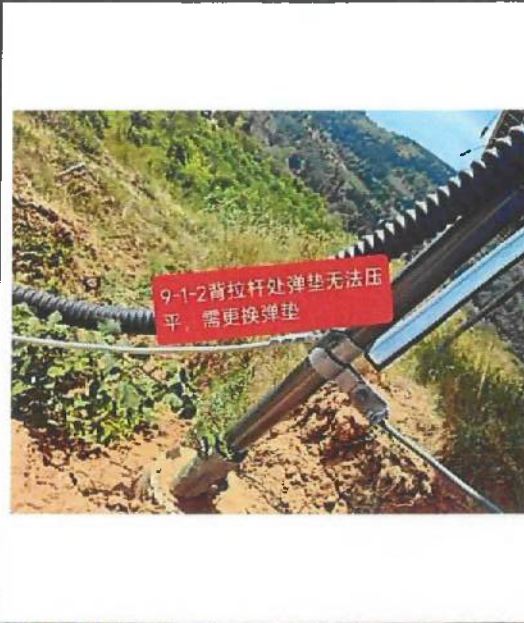
| 63 | <p>9-1-29四平方线套管断裂</p> | 64 | <p>9-1-2背拉杆处弹垫无法压平，需更换弹垫</p> |

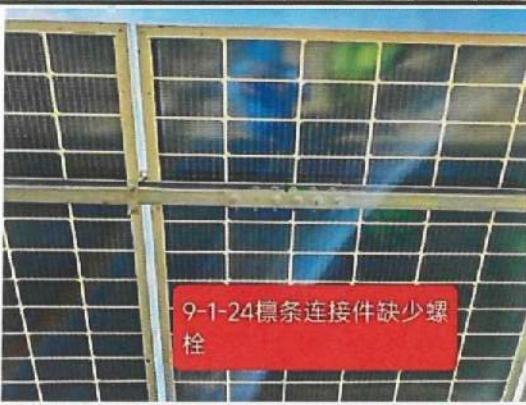
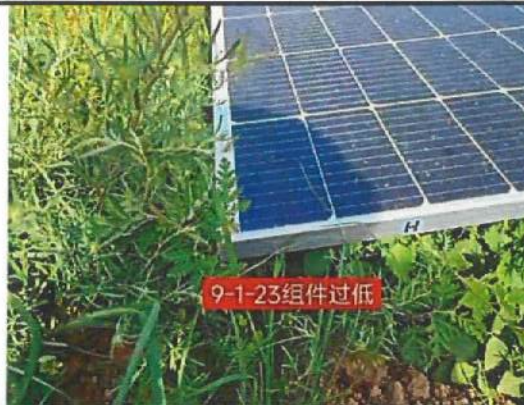
| 65 | <p>9-1-24横条连接件缺少螺栓</p> | 66 | <p>9-1-23组件过低</p> |

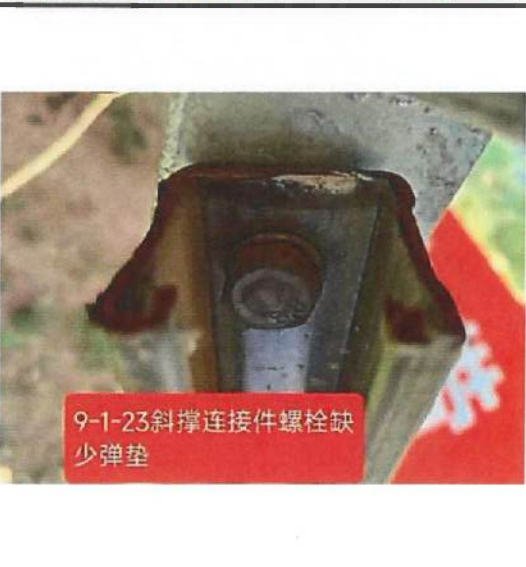
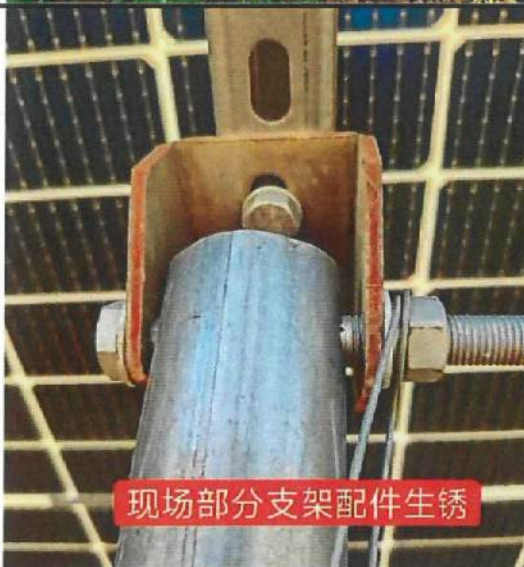
| 67 | <p>9-1-23斜撑连接件螺栓缺少弹垫</p> | 68 | <p>现场部分支架配件生锈</p> |

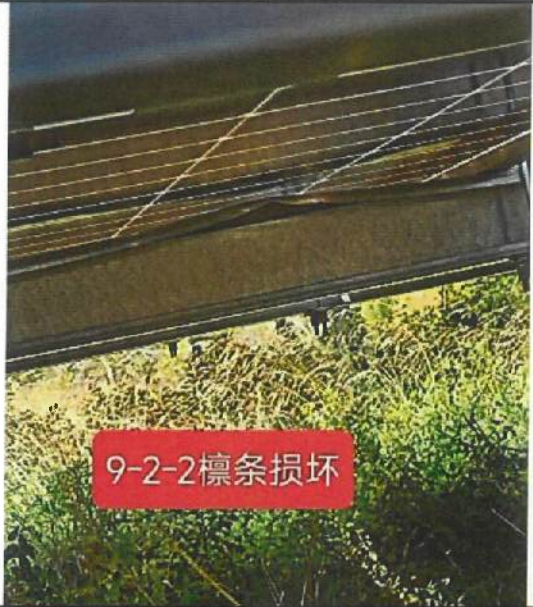
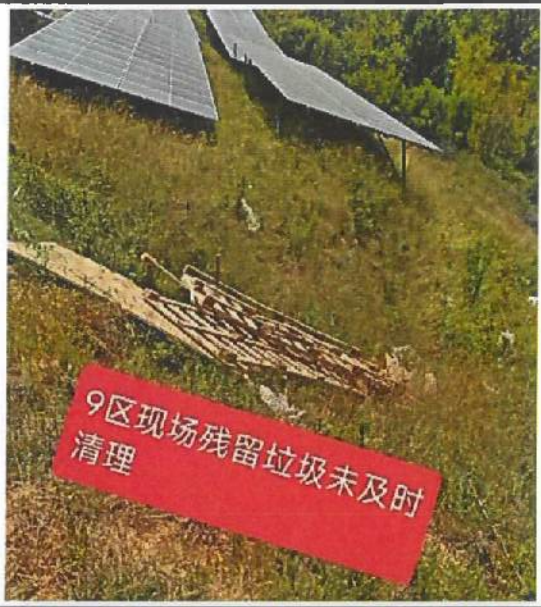
| 69 | <p>9-2-2檩条损坏</p> | 70 | <p>9区现场残留垃圾未及时清理</p> |

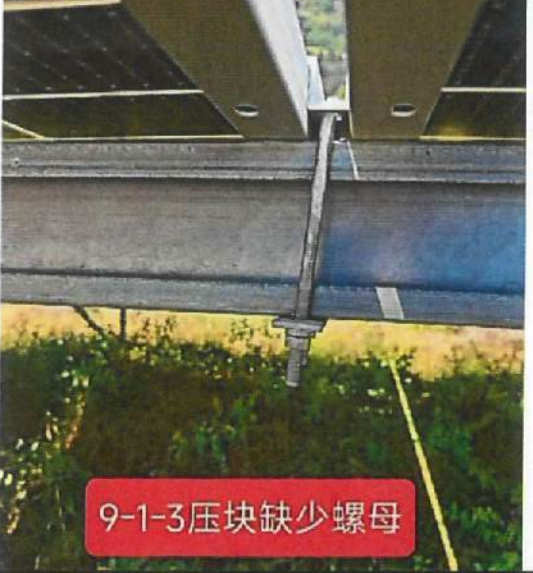
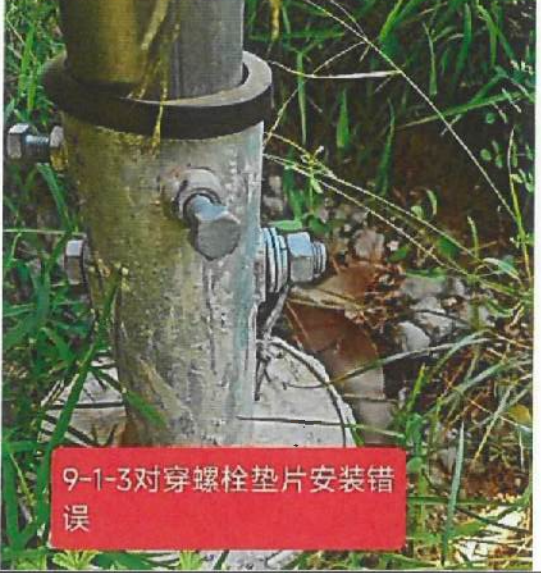
| 71 | <p>9-1-3压块缺少螺母</p> | 72 | <p>9-1-3对穿螺栓垫片安装错误</p> |

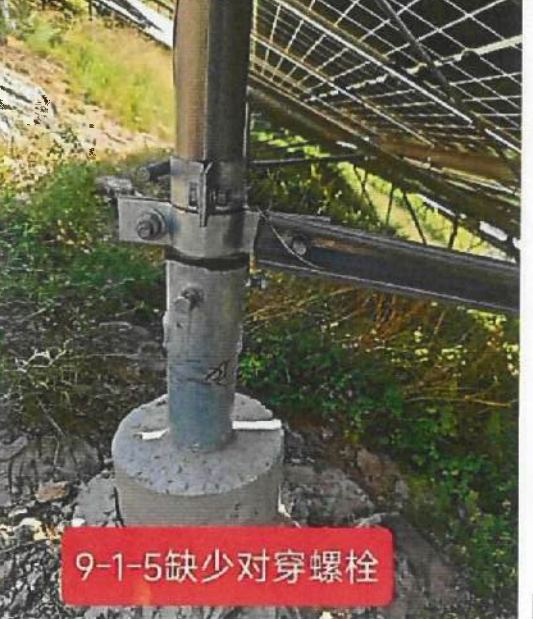
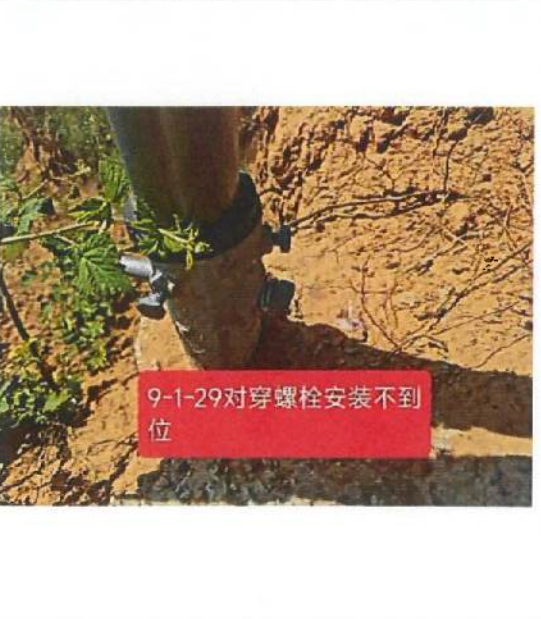
| 73 | <p>9-1-5缺少对穿螺栓</p> | 74 | <p>9-1-29对穿螺栓安装不到位</p> |

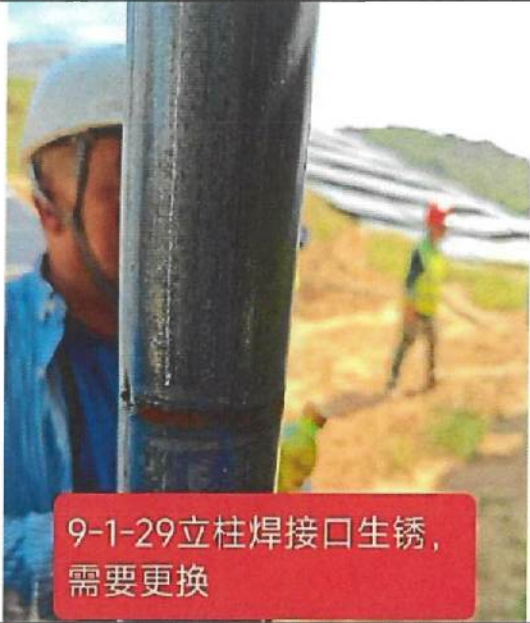
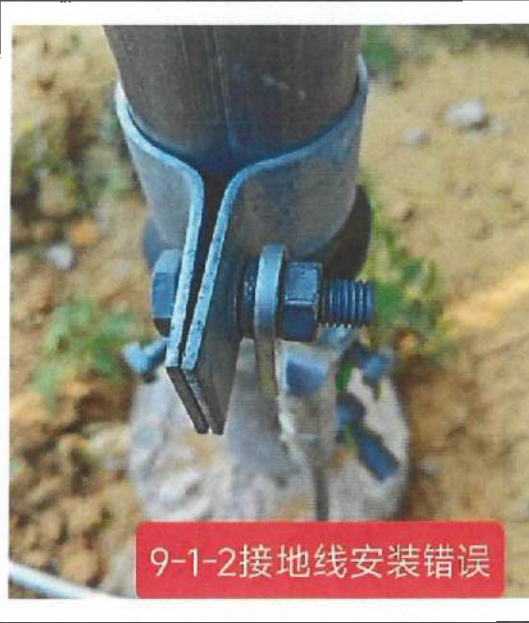
| 75 | <p>9-1-29立柱焊接口生锈，<br/>需要更换</p> | 76 | <p>9-1-2接地线安装错误</p> |

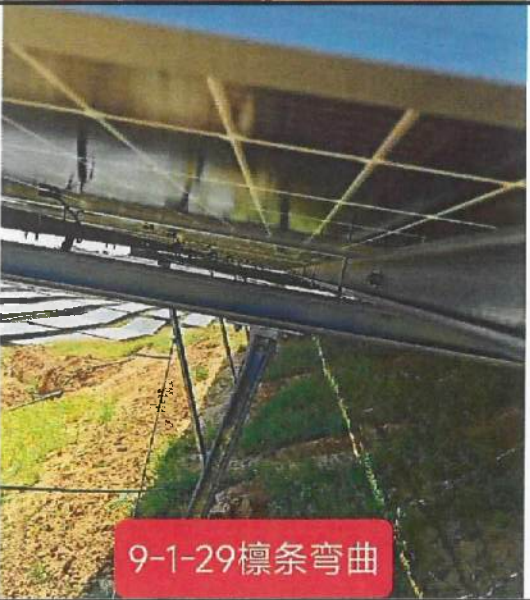
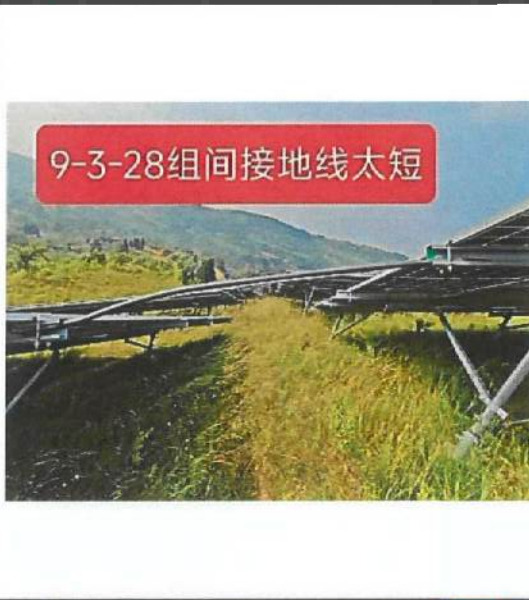
| 77 | <p>9-1-29檩条弯曲</p> | 78 | <p>9-3-28组间接地线太短</p> |

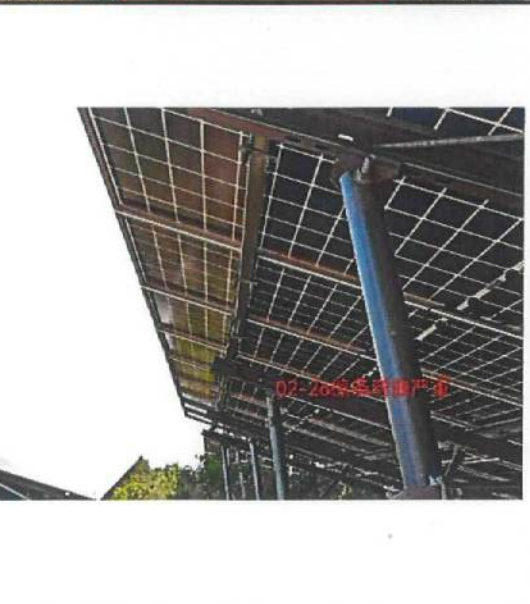
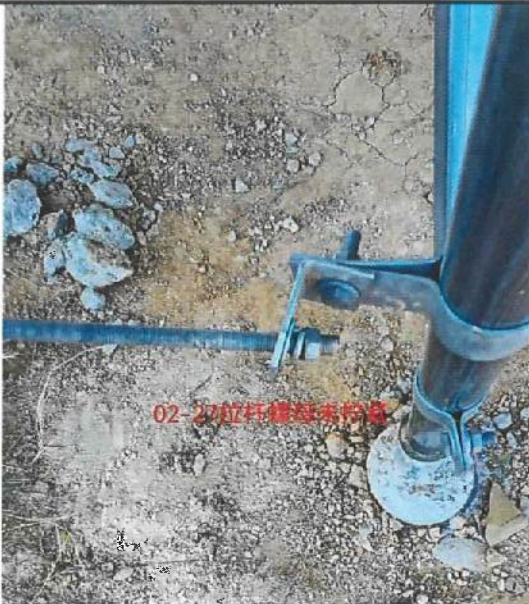
| 79 | <p>02-26支撑杆严重弯曲</p> | 80 | <p>02-27立柱螺栓未拧紧</p> |

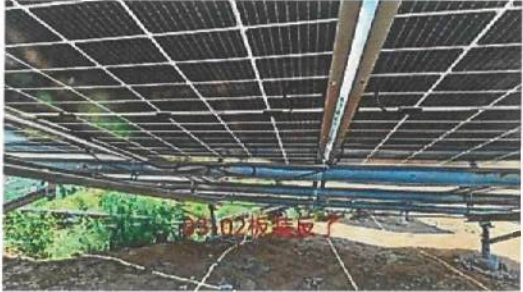
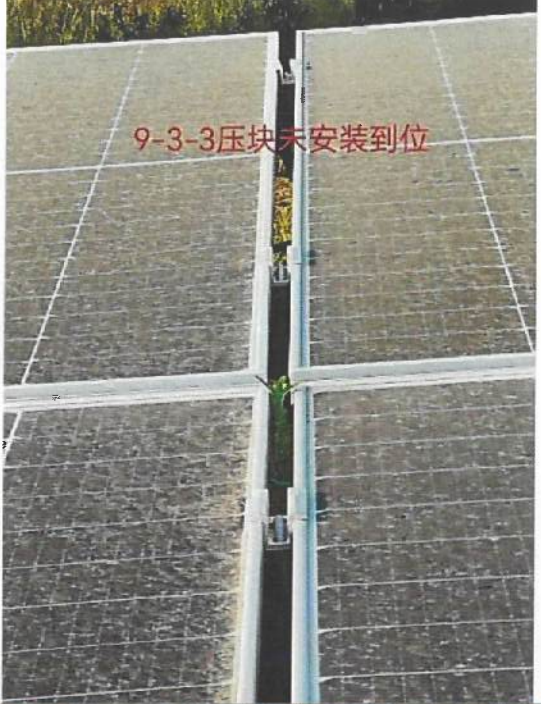
| 103 | <p>9-3-102板装反了</p> | 104 | <p>9-3-3压块未安装到位</p> |

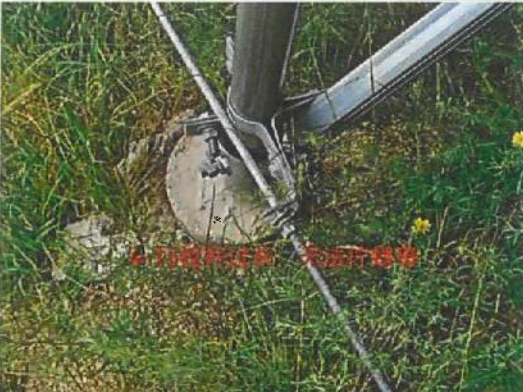
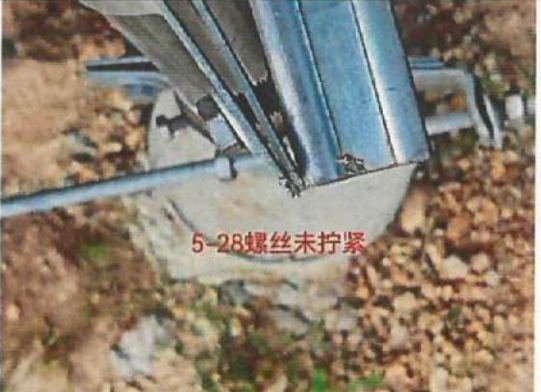
| 105 | <p>5-28螺丝未拧紧</p> | 106 | <p>5-28螺丝未拧紧</p> |

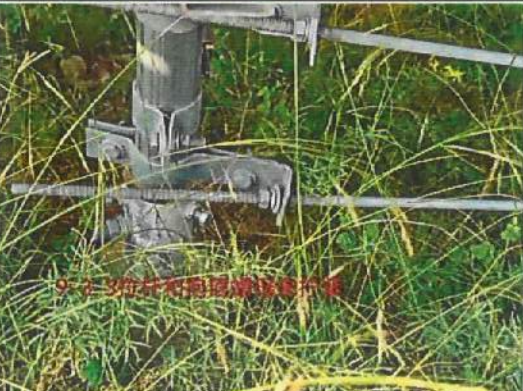
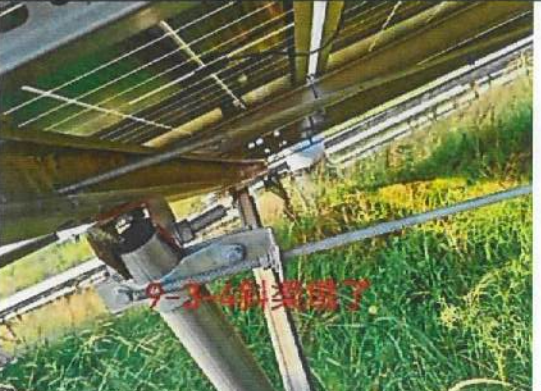
| 107 | <p>9-2-3位杆未紧固或损坏</p> | 108 | <p>9-2-4斜装错了</p> |

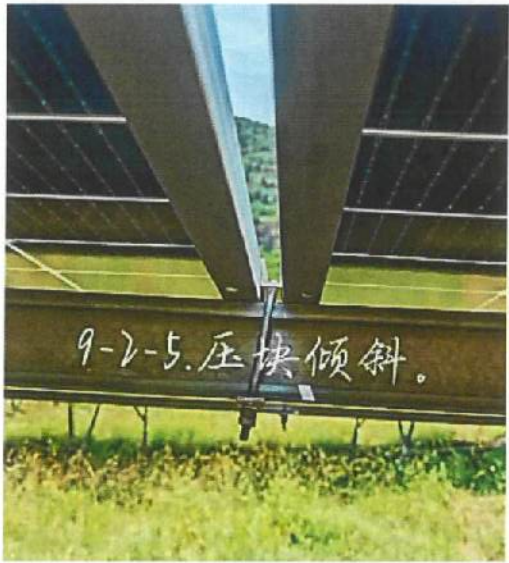
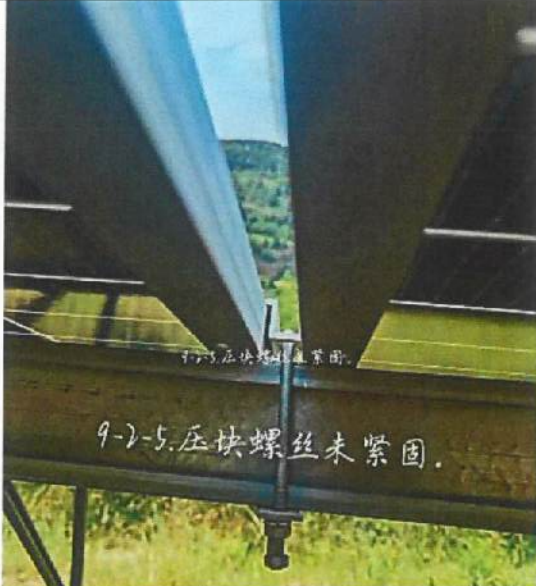
| 171 | <p>9-2-5.压块倾斜。</p> | 172 | <p>9-2-5.压块螺丝未紧固。</p> |

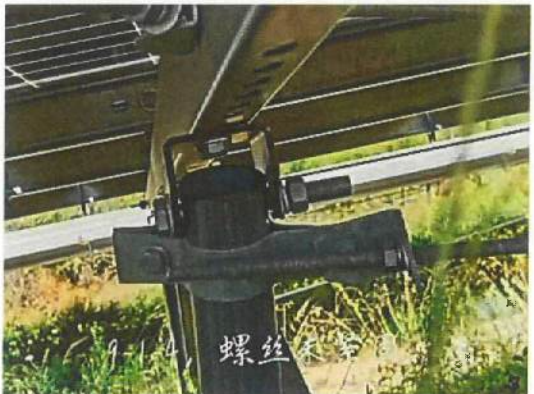
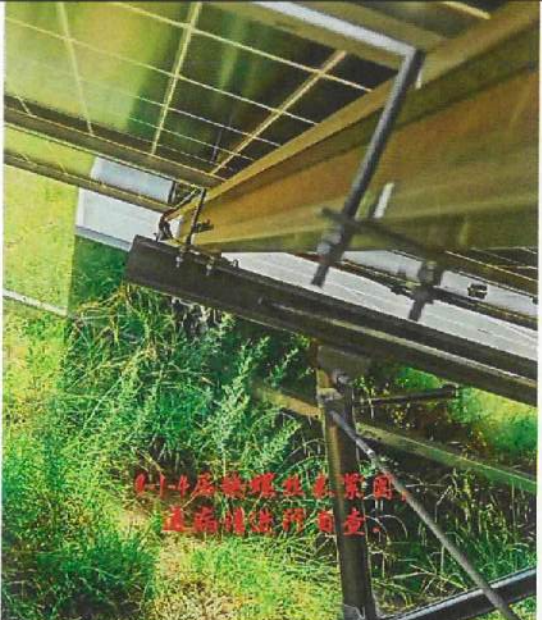
| 173 | <p>9-1-4 螺丝未紧</p> | 174 | <p>9-1-4压块螺丝未紧固<br/>造成滑移有量。</p> |

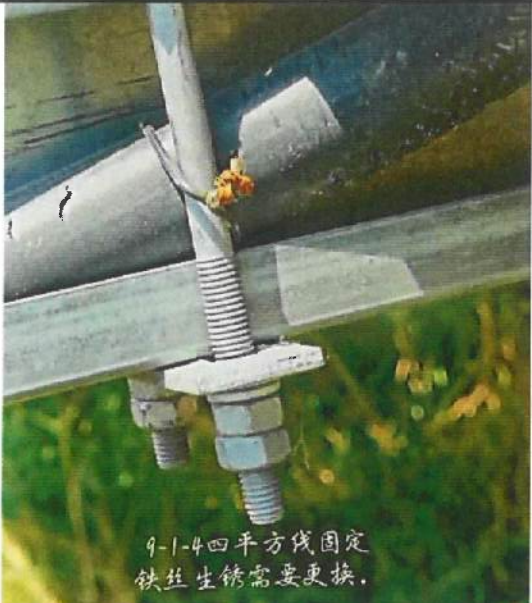
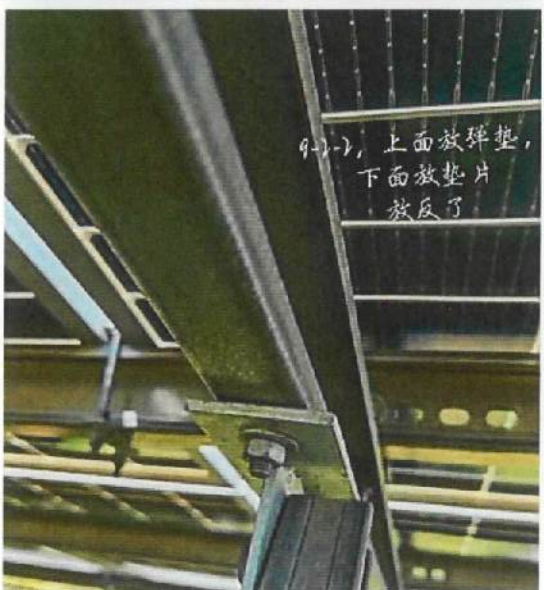
| 175 | <p>9-1-4四平方线固定<br/>铁丝生锈需要更换。</p> | 176 | <p>9-2-2, 上面放弹垫,<br/>下面放垫片<br/>放反了</p> |

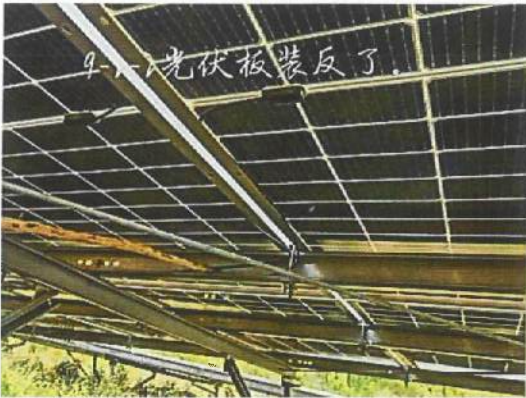
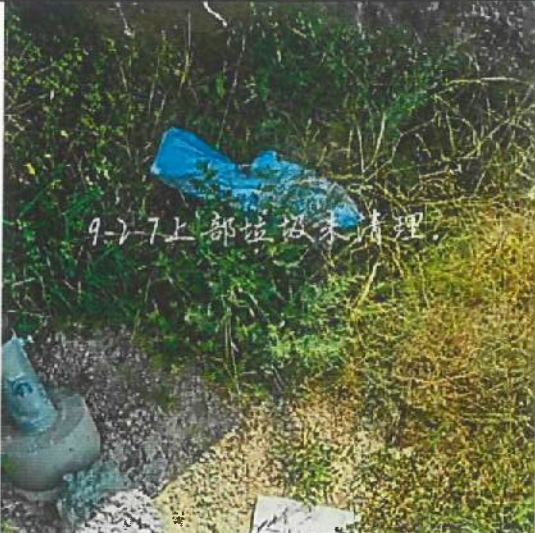
| 177 | <p>9-1-14 光伏板装反了.</p> | 178 | <p>9-1-7上部垃圾未清理.</p> |

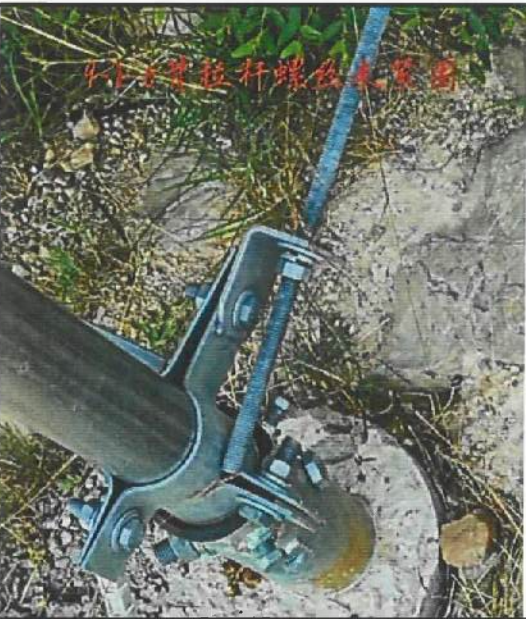
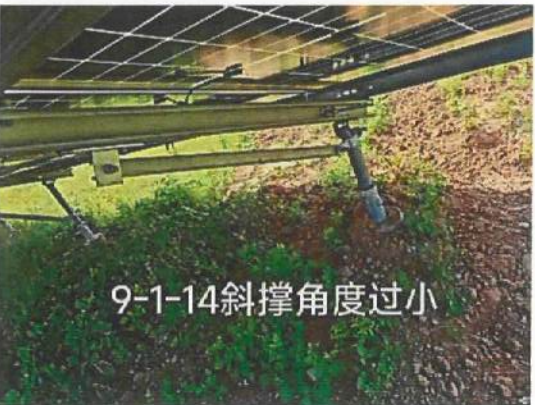
| 179 | <p>9-1-14 拉杆螺栓未紧固</p> | 180 | <p>9-1-14斜撑角度过小</p> |

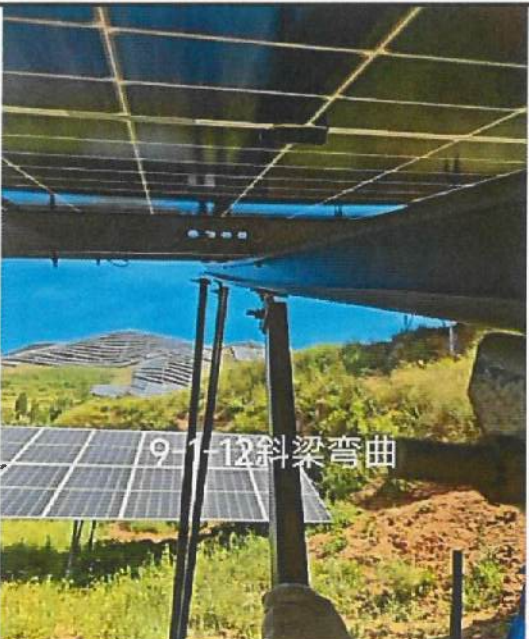
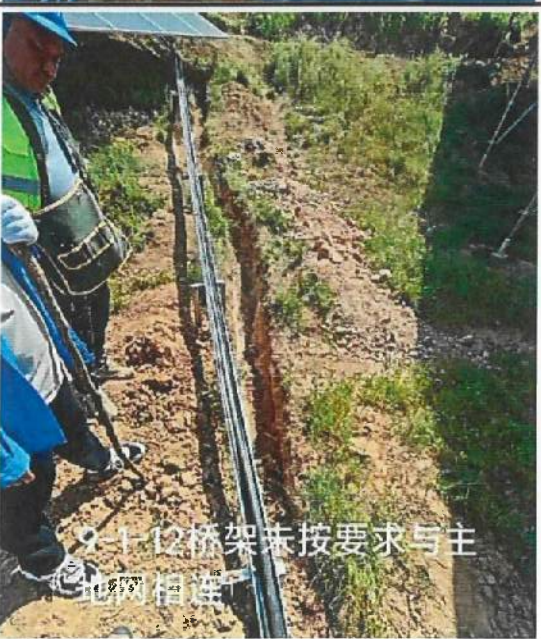
| 187 | <p>9-1-12 斜梁弯曲</p> | 188 | <p>9-1-12 桥架未按要求与主地网相连</p> |
