# 平陆县 100MW 农光互补光伏发电项目

## 监理工程师通知单

编号: ZHJL-JLTZ-PL-093

主题: 关于西沟区域 5 号地块交流电缆敷设相关事宜

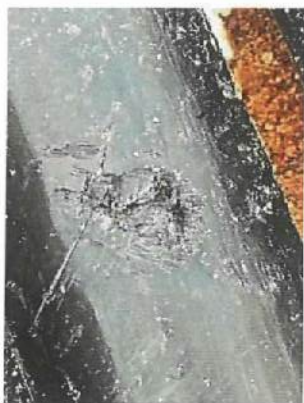
1、5 号箱变进线电缆绝缘层破损严重, 易发生漏电现象, 具有严重安全隐患。(后附图 1、图 2)

图 1：电缆绝缘层破损严重

现要求你方立即对绝缘层破损严重的电缆进行更换, 并以此为鉴, 对其他地块的电缆进行自检排查。

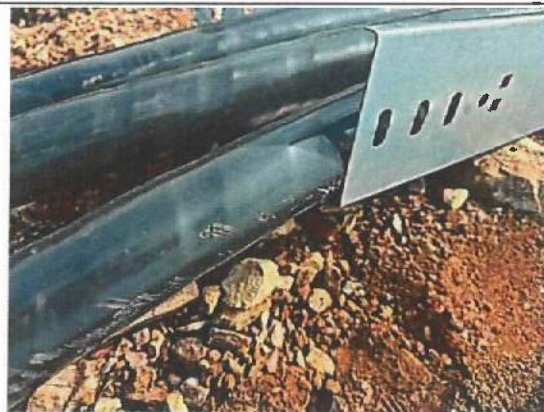
图 2：电缆绝缘层破损严重

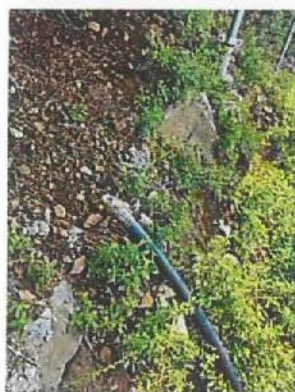
2、5 号地块部分交流电缆终端(逆变器侧)未做保护, 经过前几日的降雨, 电缆终端必然进水。进水会导致电缆绝缘性能下降, 影响其电气性能, 甚至可能引起短路、火灾等灾害, 具有严重安全隐患。(后附图 3、图 4)

图 3：电缆终端未做保护

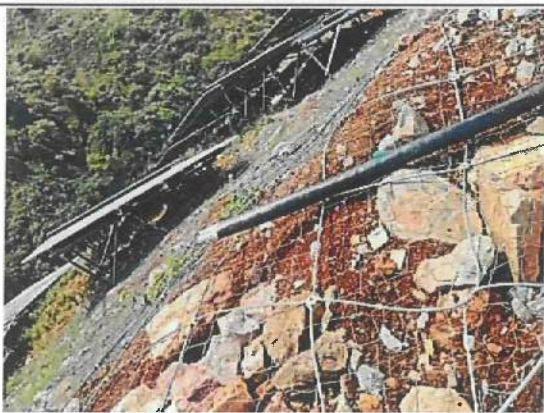
图 4：电缆终端未做保护
