# 平陆县 100MW 农光互补光伏发电项目

## 监理工程师通知单

编号: ZHJL-JLTZ-PL-108

主题: 关于建设单位、监理单位及总包单位对集电线路 D 线初验收检查发现以下需要消缺项:

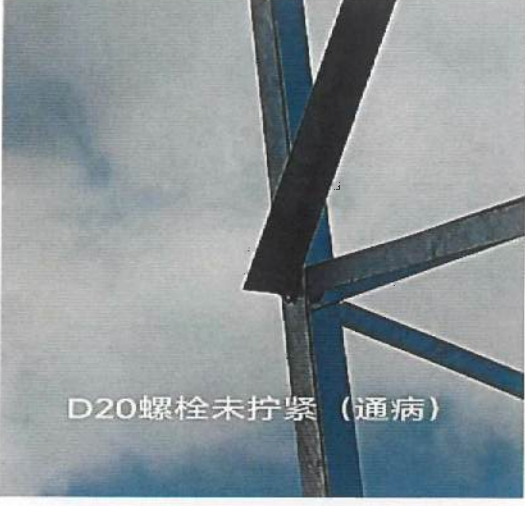
| 11 | <p>D20螺栓未拧紧 (通病)</p> | 12 | <p>D20缺少防盗帽 (通病)</p> |

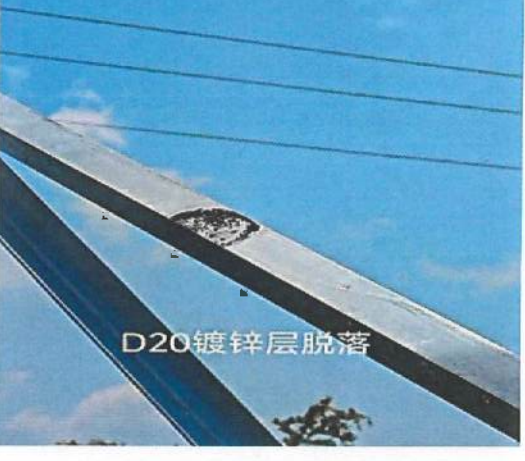
| 13 | <p>D20镀锌层脱落</p> | 14 | <p>D22缺少防盗帽 (通病)</p> |

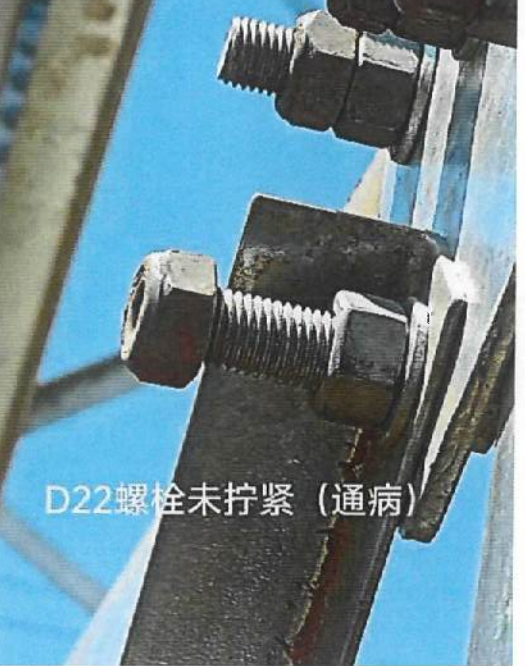
| 15 | <p>D22螺栓未拧紧 (通病)</p> | 16 | <p>D23四个塔角大面积生锈</p> |

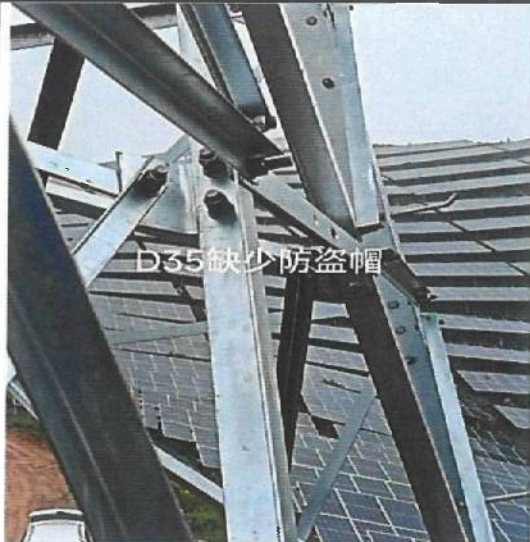
| 23 | <p>D35缺少防盗帽</p> | 24 | <p>D35镀锌层脱落</p> |

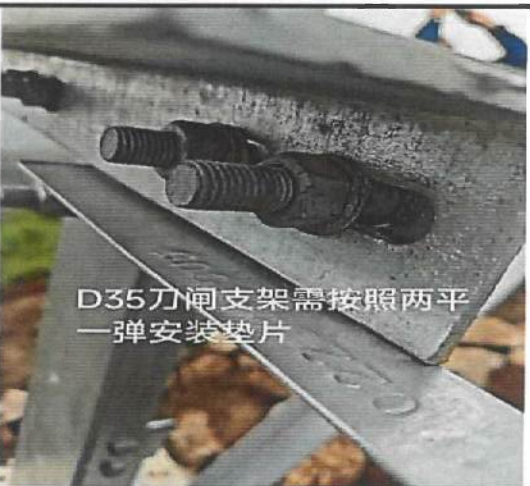
| 25 | <p>D35刀闸支架需按照两平一弹安装垫片</p> | 26 | <p>D32缺少防盗帽（通病）</p> |

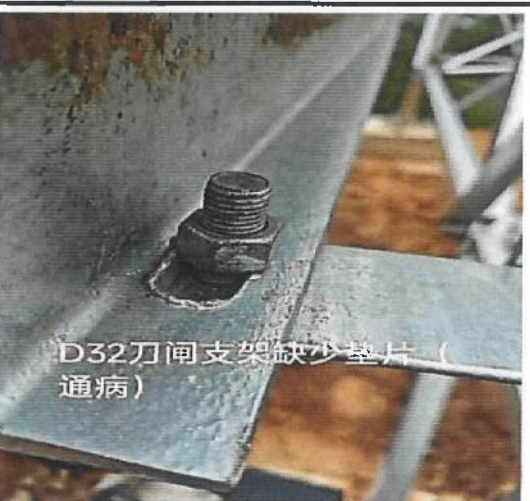
| 27 | <p>D32刀闸支架缺少垫片（通病）</p> | 28 | <p>D32镀锌层脱落（通病）</p> |

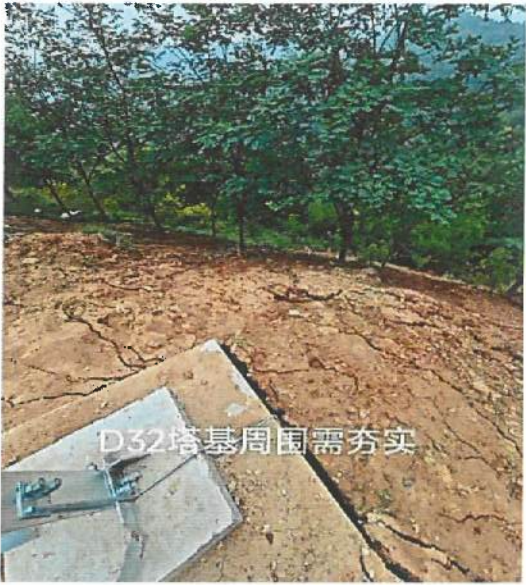
| 29 | <p>D32塔基周围需夯实</p> | 30 <p>D32螺栓未拧紧</p> |

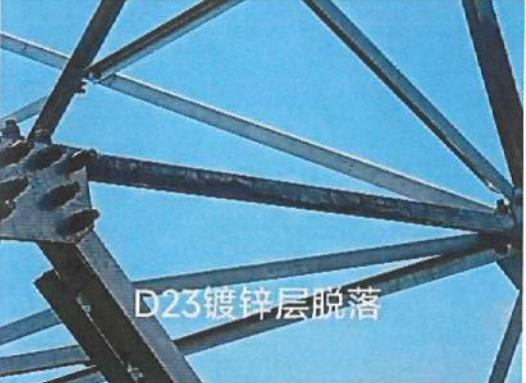
| 31 | <p>D23镀锌层脱落</p> | 32 <p>D35四个地脚保护帽高度不够</p> |

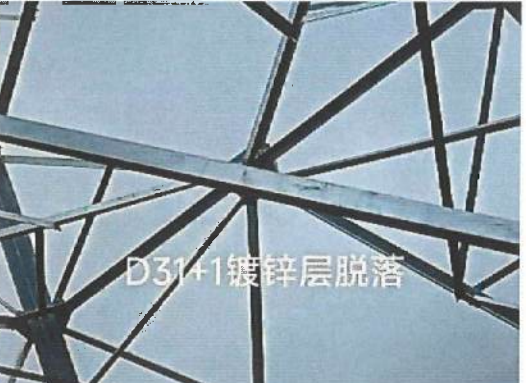
| 33 | <p>D31+1镀锌层脱落</p> | 34 <p>D33缺少防盗帽</p> |

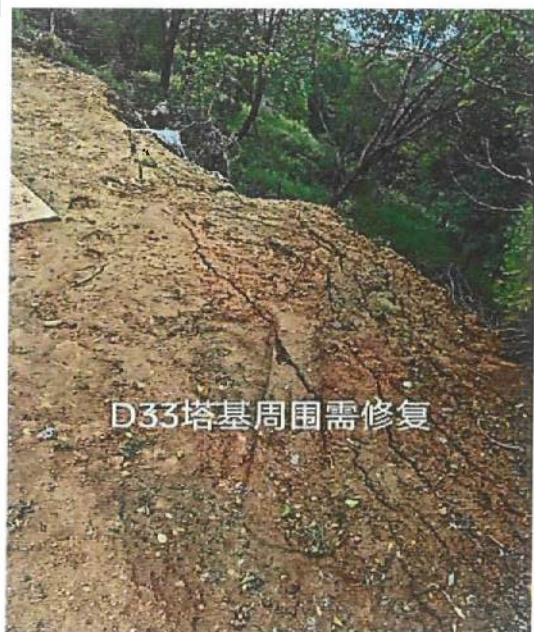
35

D33塔基周围需修复

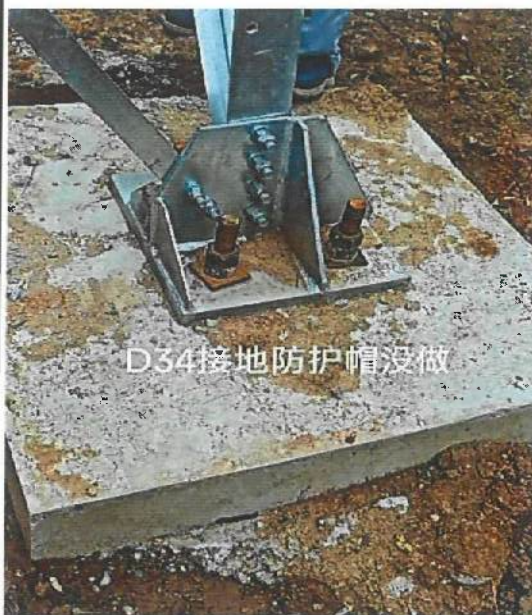
36

D34接地防护帽没做

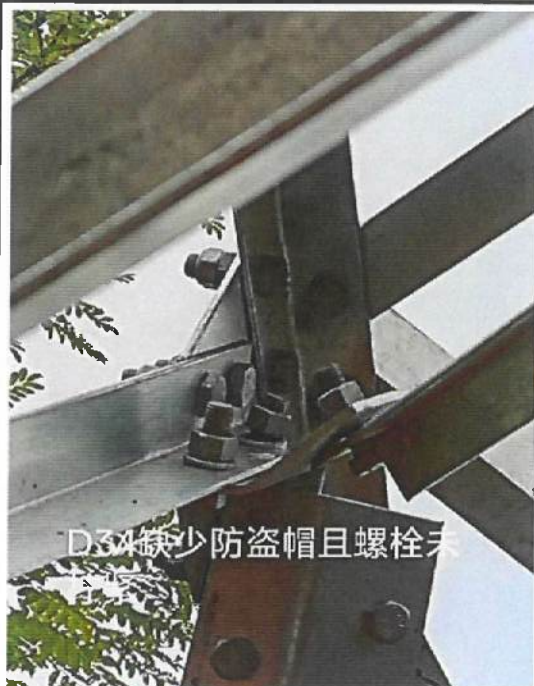
37

D34缺少防盗帽且螺栓未

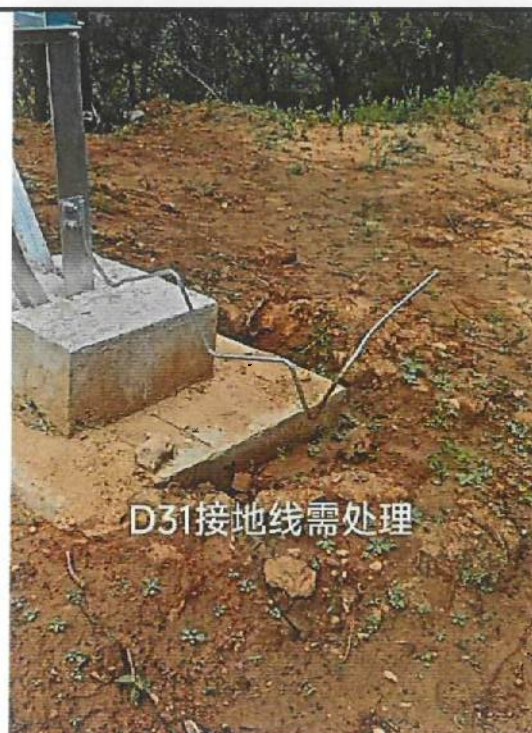
38

D31接地线需处理

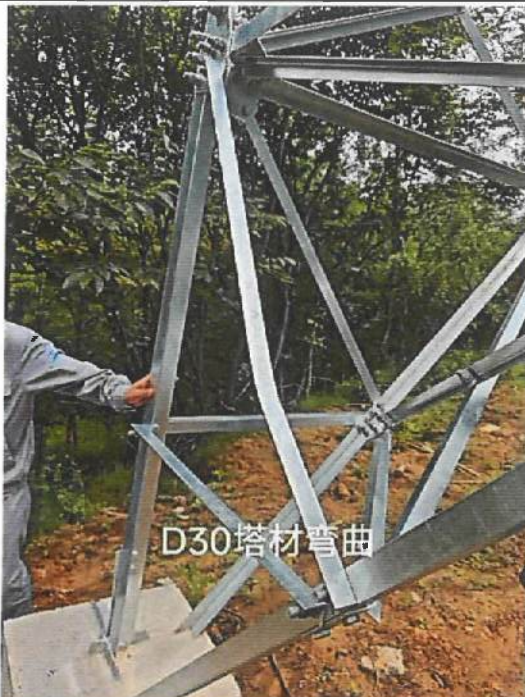
| 39 | <p>D30塔材弯曲</p> | 40 | <p>D27镀锌层脱落</p> |

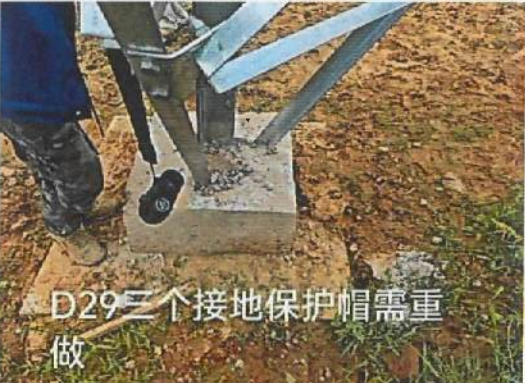
| 41 | <p>D29三个接地保护帽需重做</p> | 42 | <p>D29塔基基础需回填土</p> |

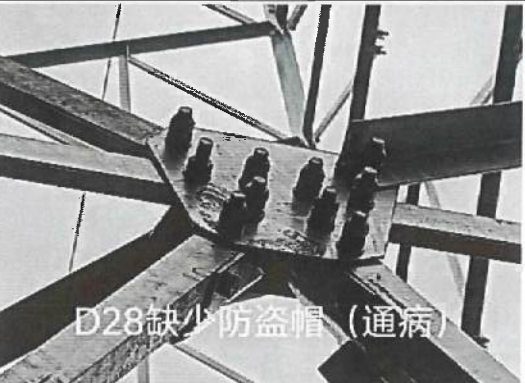
| 43 | <p>D28缺少防盗帽 (通病)</p> | 44 | <p>D28镀锌层脱落</p> |

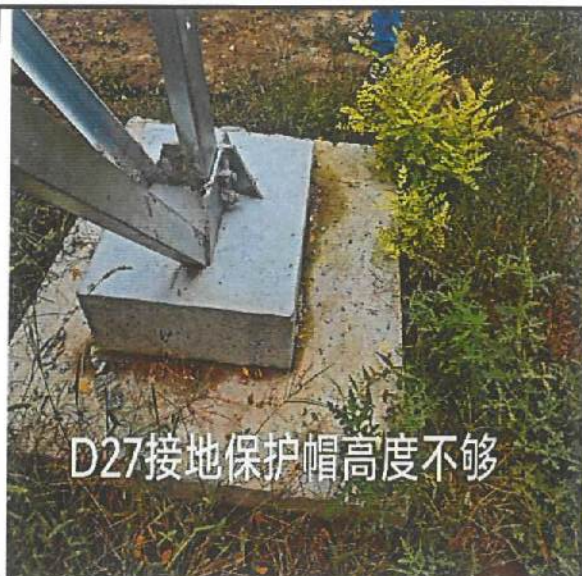
45

D27接地保护帽高度不够
