# 平陆县 100MW 农光互补光伏发电项目

## 监理工程师通知单

编号: ZHJL-JLTZ-PL-111

主题: 关于阳朝 25-27 区安装工程质量事宜

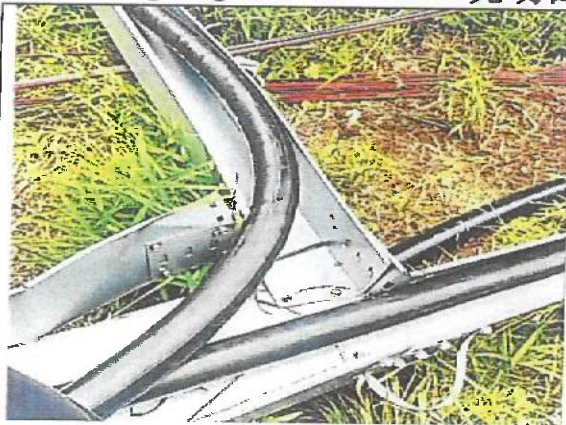
- 1、部分逆变器侧 3\*240 电缆预留长度不足, 4 平方电缆未使用桥架敷设;
- 2、桥架支架生锈, 逆变器支架 U 形抱箍生锈, 围栏材料生锈, 防腐不符合规范要求;
- 3、部分电缆桥架弯曲变形, 缺少跨接线, 局部转弯半径不符合要求;
- 4、过路电缆管壁厚不符合要求, 存在安全隐患;
- 5、箱变环网接地极埋深不符合规范要求, 存在安全隐患;
- 6、围栏基础埋深不符合要求;
- 7、部分光伏支架背拉杆安装错误, 局部缺少对穿螺栓;
- 8、部分同阵列光伏组件不在同一直线、同一角度;
- 9、部分组件边压块安装偏位严重, 不符合设计要求;
- 10、部分组件间缺少接地连接线, 阵列间缺少接地连接线;
- 11、局部组件破损需更换。

桥架安装、电缆敷设不符合要求

现要求贵司对阳朝 25-27 区所有光伏支架组件安装、桥架支架桥架安装、电缆敷设, 逆变器安装、环网接地安装、围栏安装按照设计及规范要求逐项检查整改, 举一反三确保工程质量。

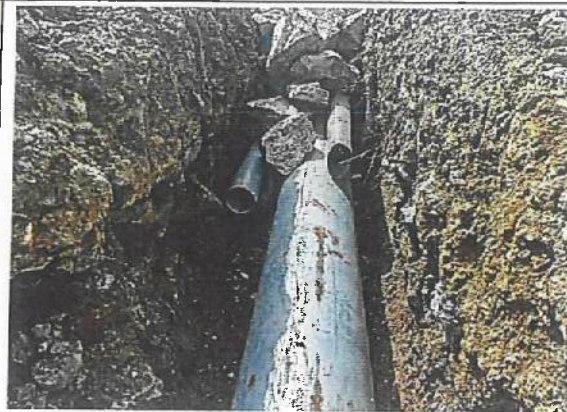
过路电缆管不符合要求

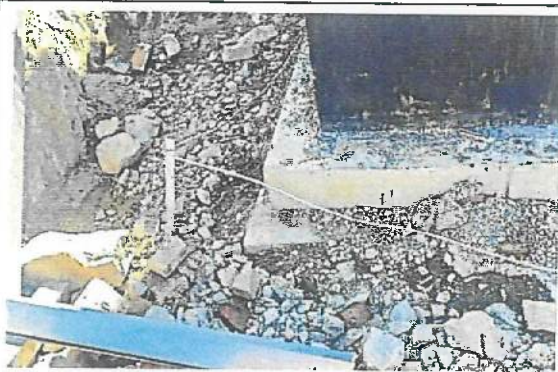
环网接地极埋深不符合要求

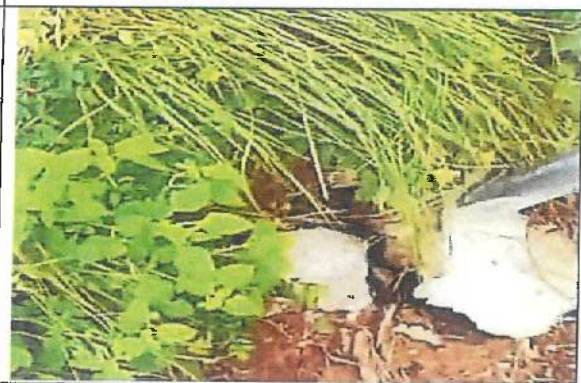
围栏基础不符合要求

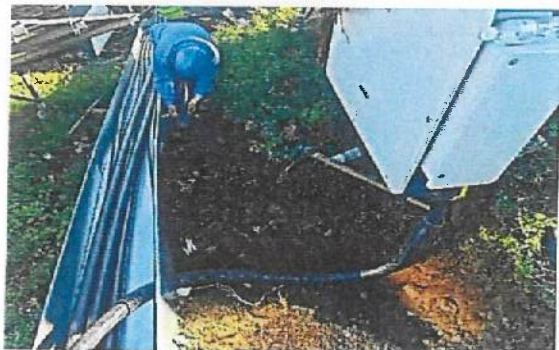
逆变器侧电缆预留长度不足

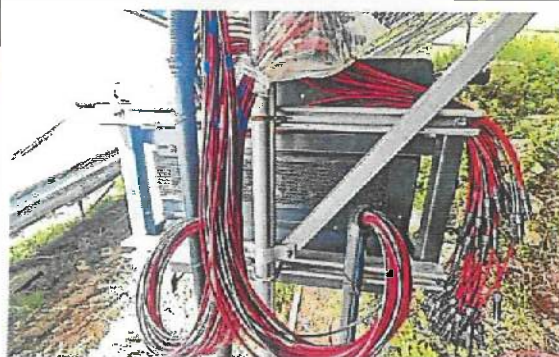
逆变器支架 U 形抱箍锈蚀

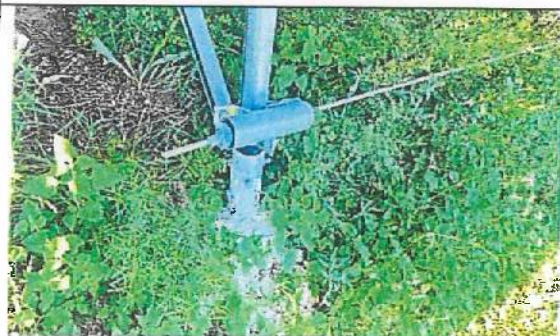
背拉杆安装错误

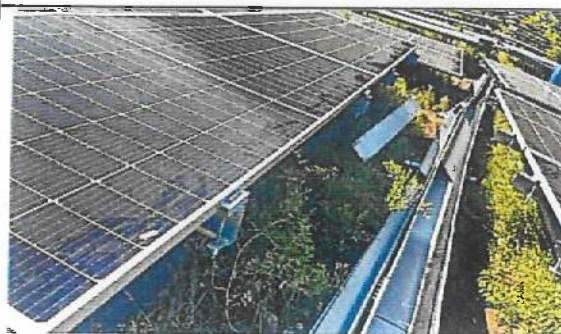
边压块安装偏位
