# 平陆县 100MW 农光互补光伏发电项目

## 监理工程师通知单

编号: ZHJL-JLTZ-PL-116

主题: 关于集电线路 C 线 C9-C12 塔材镀锌过程中垃圾未处理干净、塔材表面不光滑事宜  
内容:

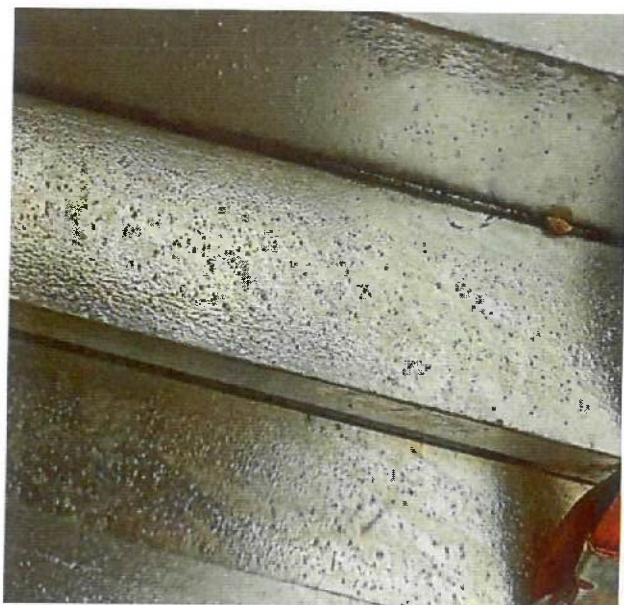
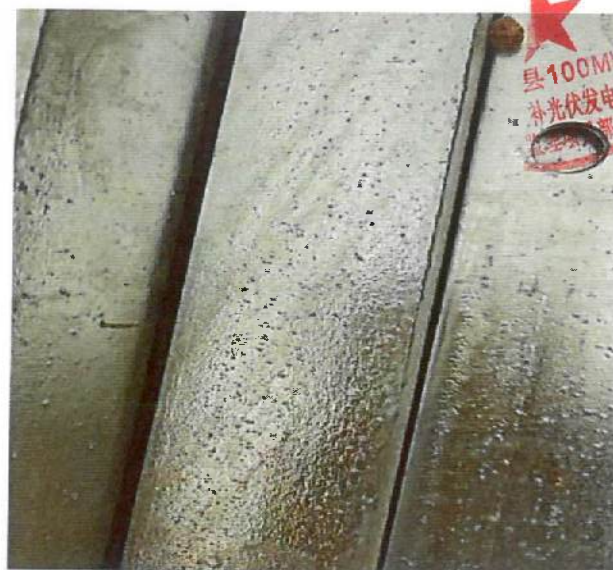
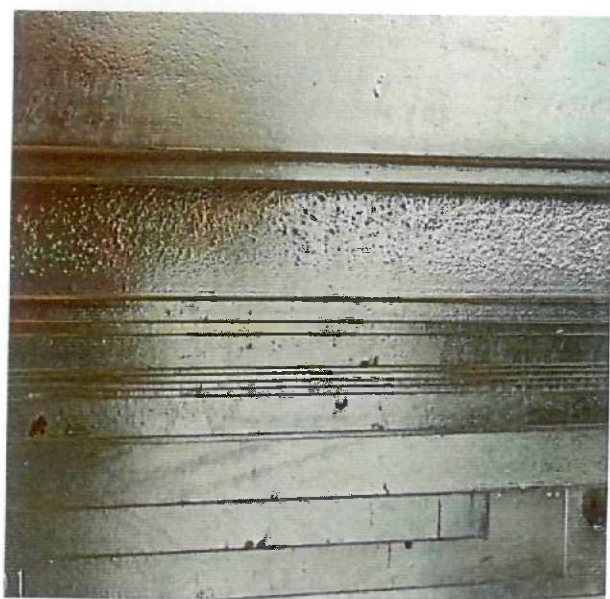
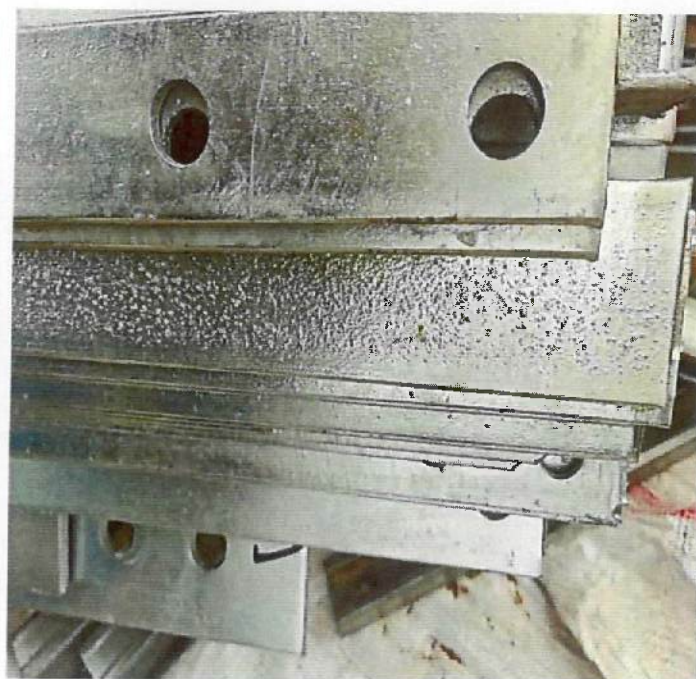
附：ZHJL-JLTZ-PL-116 现场相关问题照片

2024. 8. 24 监理单位及总包单位在集电线路 C 线塔材验收中发现以下问题:

1. 塔材镀锌过程中, 垃圾未处理干净。影响了塔材的外观质量, 还可能在后续使用过程中引发锈蚀等问题, 降低塔材的使用寿命; 请立即对未处理干净垃圾的塔材进行清理, 确保塔材表面无任何杂质, 并采取有效措施加以解决, 防止类似问题再次发生。

2. 塔材表面不光滑, 存在明显的粗糙区域。不符合对产品的质量要求, 也会影响塔材的安装和使用效果; 对表面不光滑的塔材进行打磨和抛光处理, 使其达到规定的表面光滑度要求。

现要求贵单位对以上质量问题进行逐项检查整改, 避免类似质量问题再次发生, 确保工程质量合格。要求接到此通知后按照设计及规范要求立即整改, 并在 2 日内将整改结果书面回复我监理部。
