平陆县 100MW 农光互补光伏发电项目  
监理工程师通知单

编号: ZHJL-JLTZ-PL-118

致: 上海电力安装第一工程有限公司 (总包单位)  
抄送: 平陆上电万坤新能源有限公司 (业主单位)  
主题: 2024 年 8 月 28 日, 建设单位、监理单位以及总包单位对东郑 17 区初验收检查发现以下需要消缺项:  
整改内容: 见下图

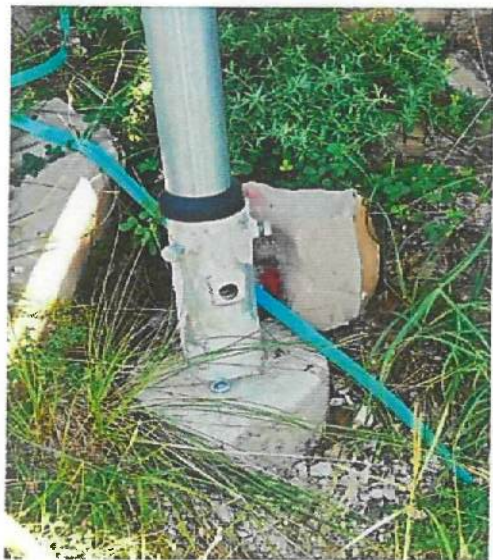
1

171004对穿螺丝未穿

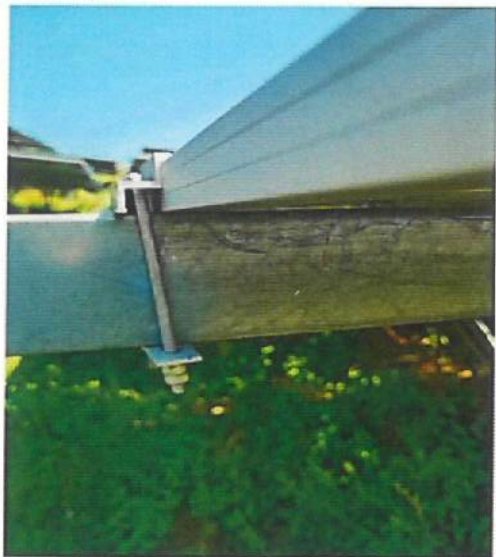
2

17-10-10压块倾斜。

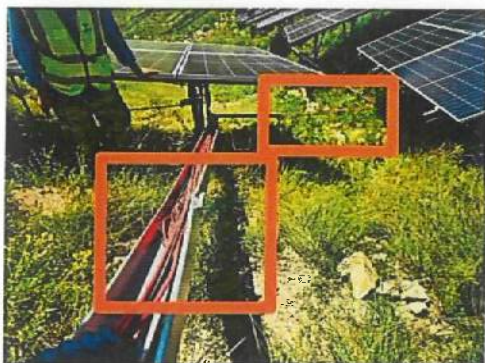
3

171019电缆桥架中间需加一组支架。

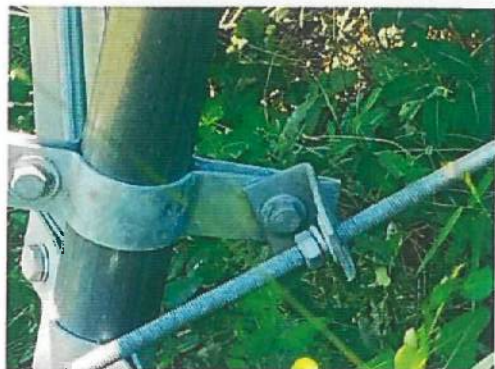
4

17-10-17背拉杆缺少螺母。。

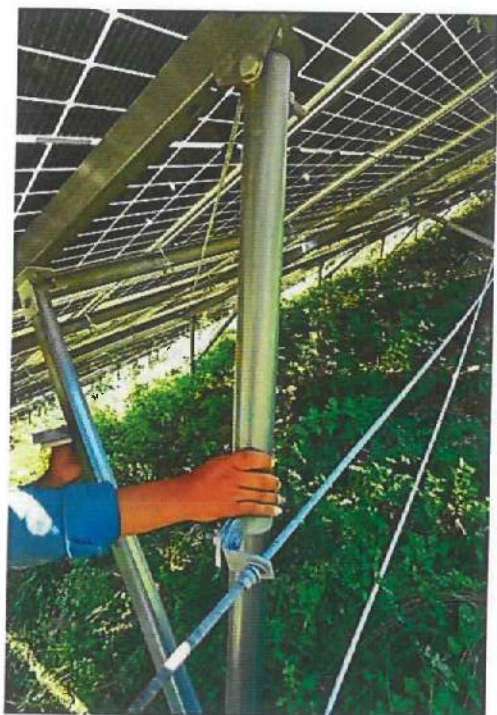
5

17-10-17管拉杆需要向上调整。

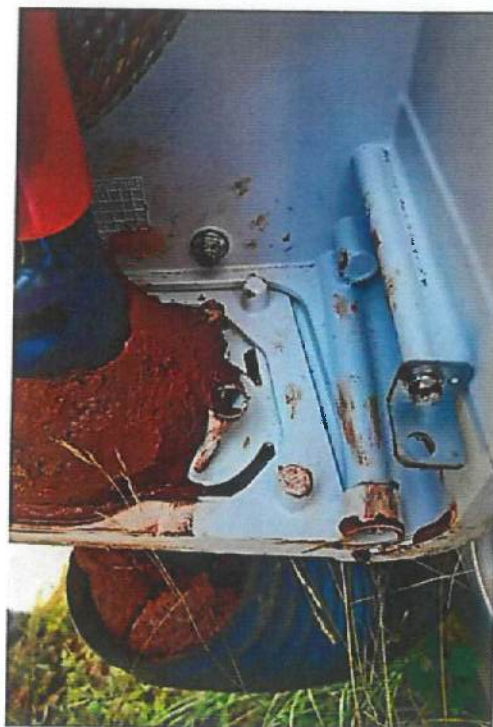
6

17-10逆变器内部防火封堵需从做

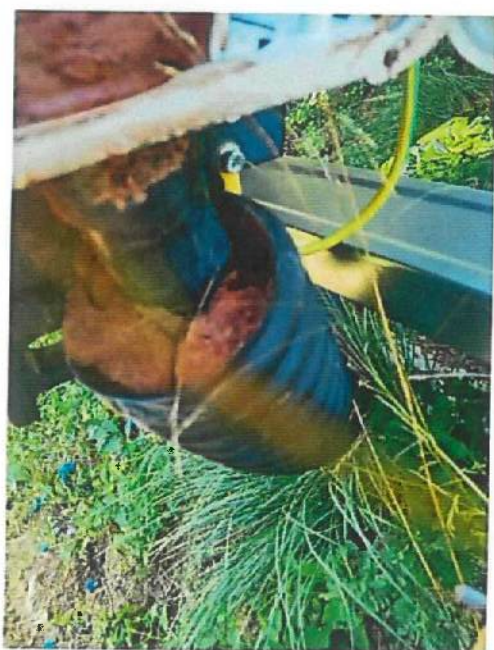
7

17-10逆变器外侧防火封堵需重  
做。

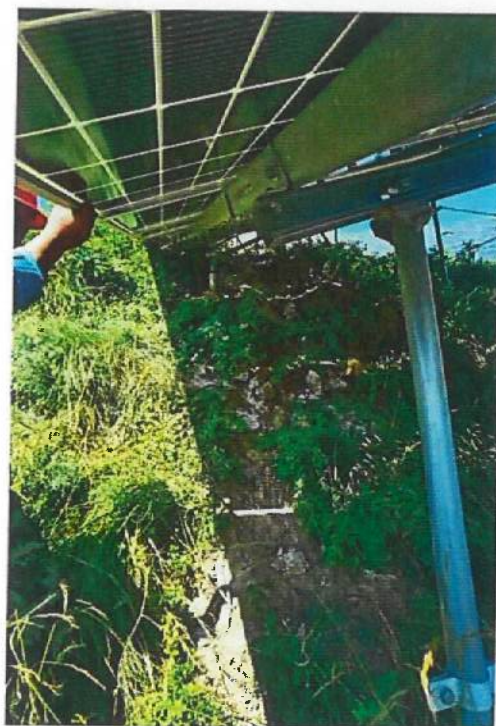
8

17-8-20混凝土未清理。

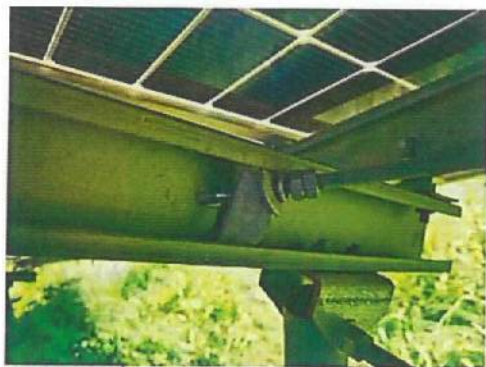
9

17 0814 背拉杆未紧固。

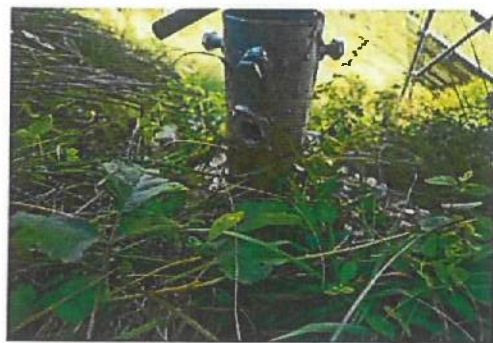
10

17 0814 对穿螺丝未打

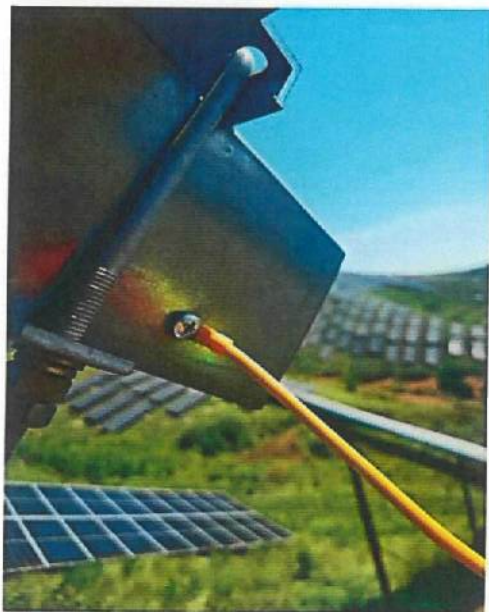
11

17 0622 小黄线螺丝未拧紧。

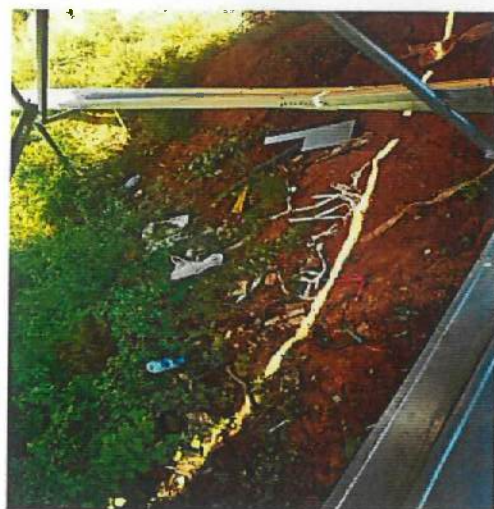
14

17区2号逆变器下部垃圾未清理。

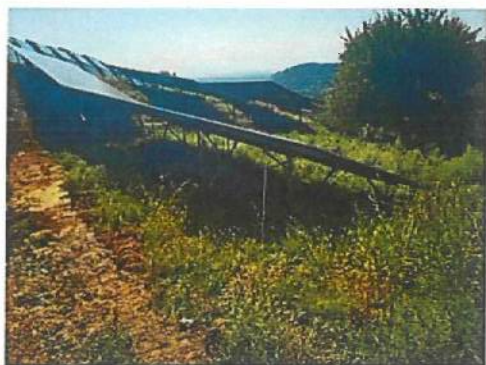
15

17区老槐树这边这组没看到号码管，  
里面部分压块倾斜。

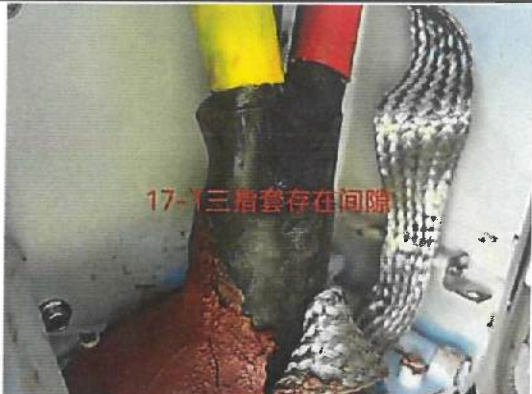
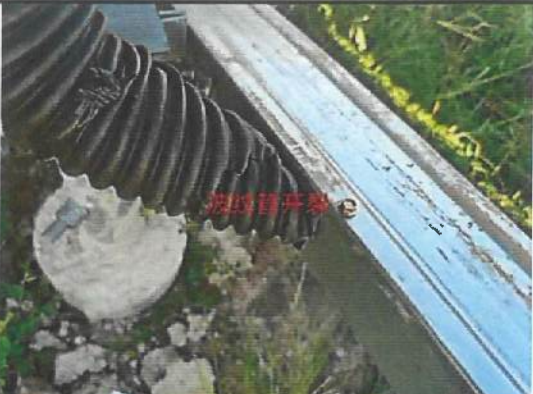
| 21 | <p>17-1 三指套存在间隙</p> | 22 | <p>17-2 三指套存在间隙</p> |

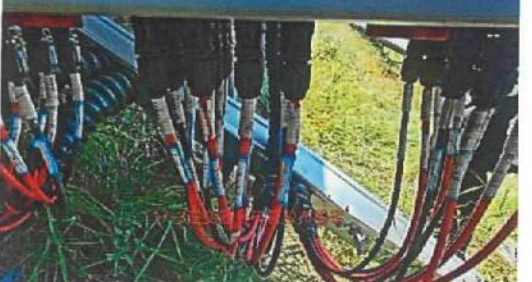
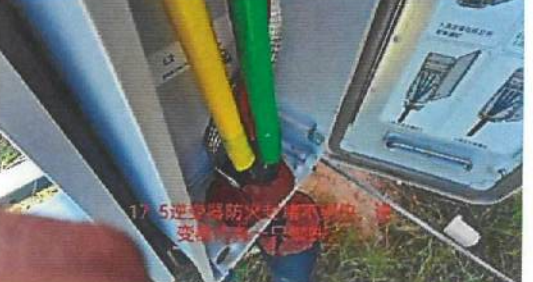
| 23 | <p>17-3 三指套存在间隙</p> | 24 | <p>17-5 逆时针方向未拧紧</p> |

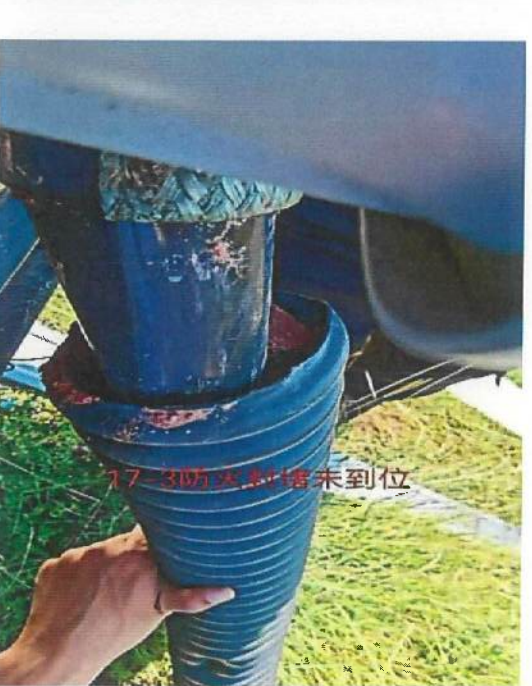
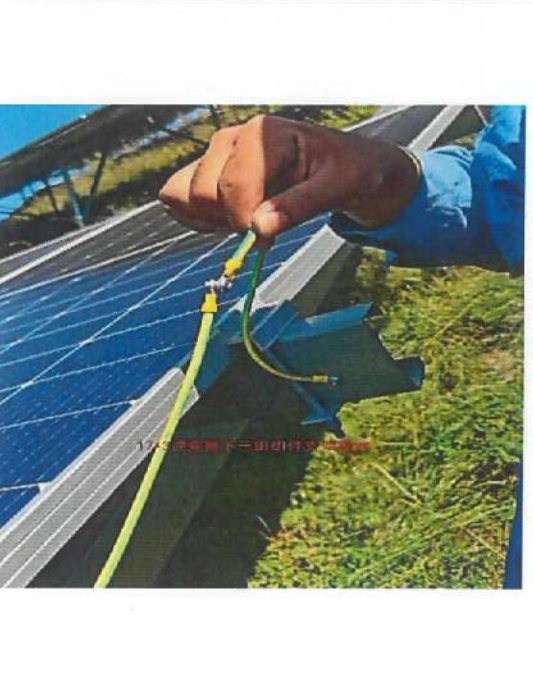
| 25 | <p>17-3 防水封堵未到位</p> | 26 | <p>17-5 逆时针方向未拧紧</p> |
