# 平陆县 100MW 农光互补光伏发电项目

## 监理工程师通知单

编号: ZHJL-JLTZ-PL-120

主题: 2024 年 8 月 30 日, 建设单位、监理单位以及总包单位对西沟 A1、A2、A3 区初验收检查发现以下需要消缺项:

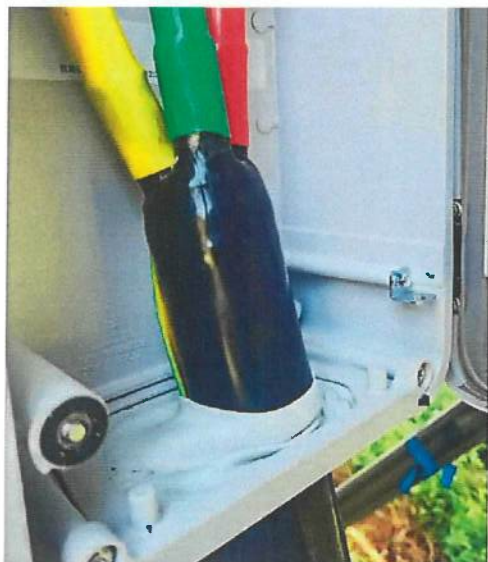
1

0703逆变器内部防火封堵未做。

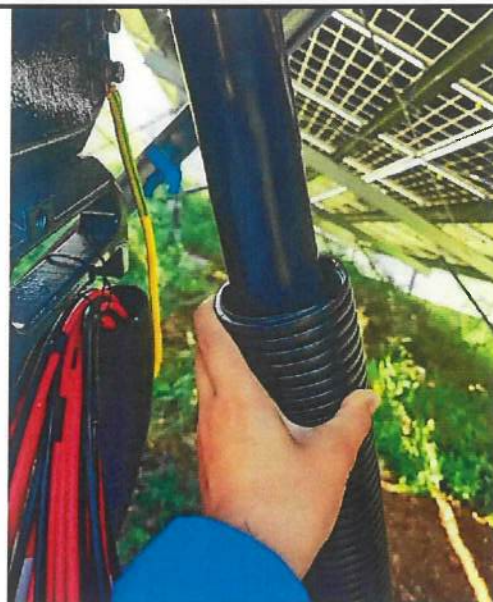
2

0703逆变器外部防火封堵未做。

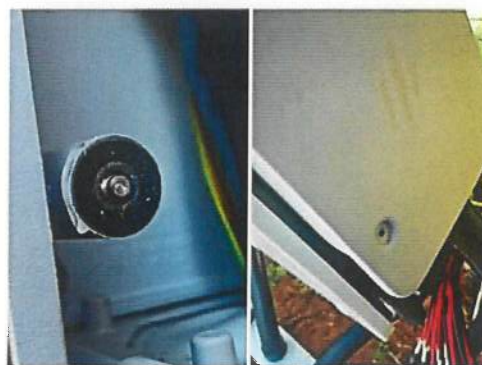
4

0703逆变器, 螺栓损坏。

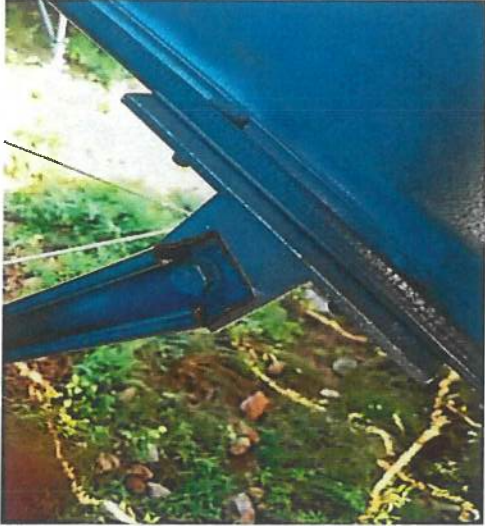
5

零七地块通病。支架生锈需要防腐。

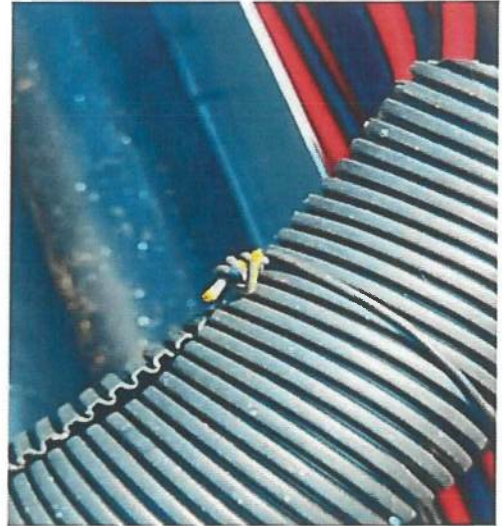
6

零七地块质量通病，扎带生锈。

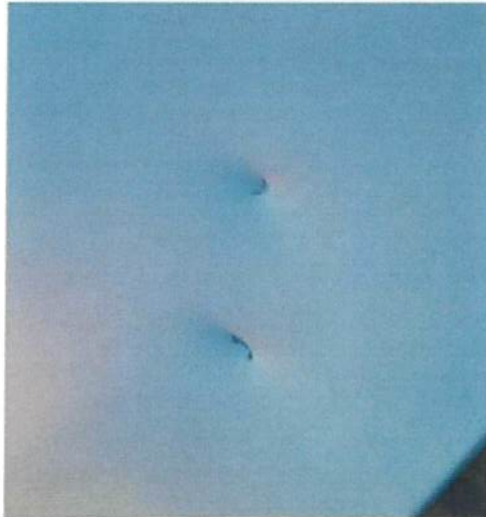
7

0701逆变器箱门外观破损。

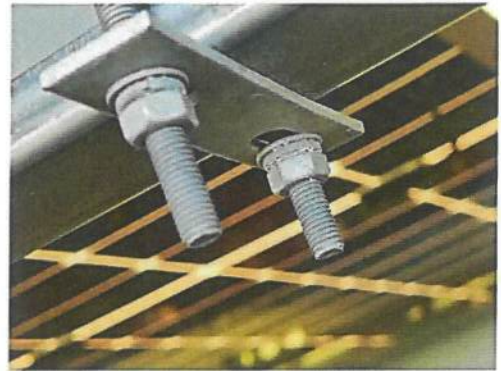
8

070313压块未做双螺母。多数，属于质量通病

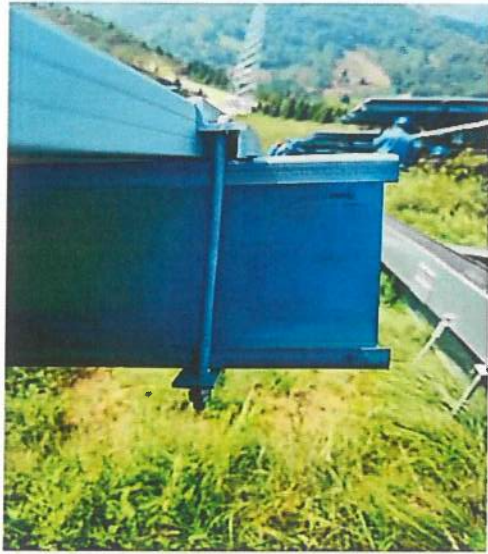
11

070314压块倾斜。

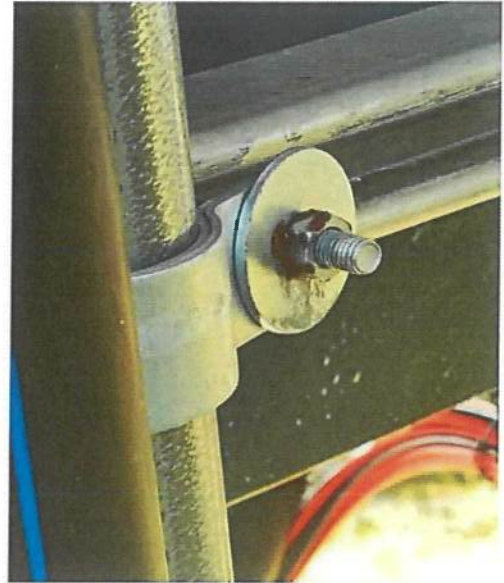
12

0701逆变器后站螺栓生锈。

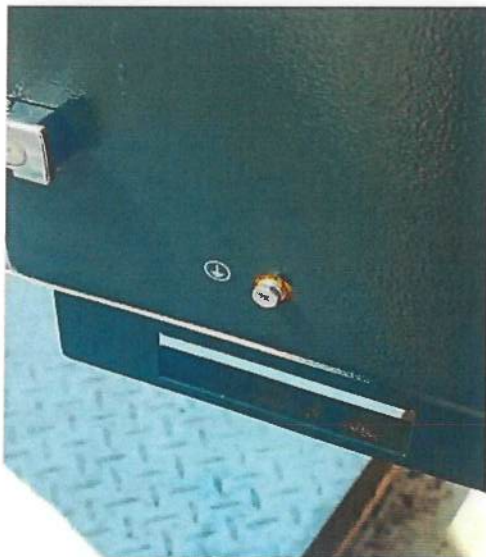
13

07箱变能量管理单元没做接地。

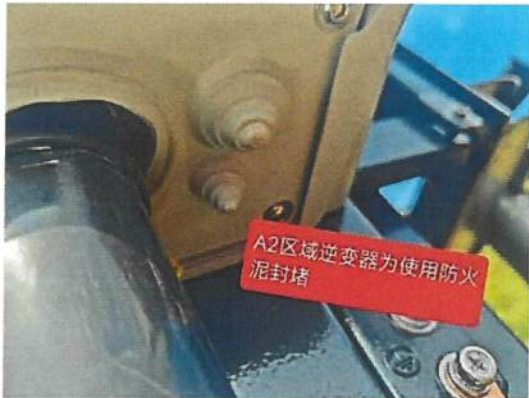
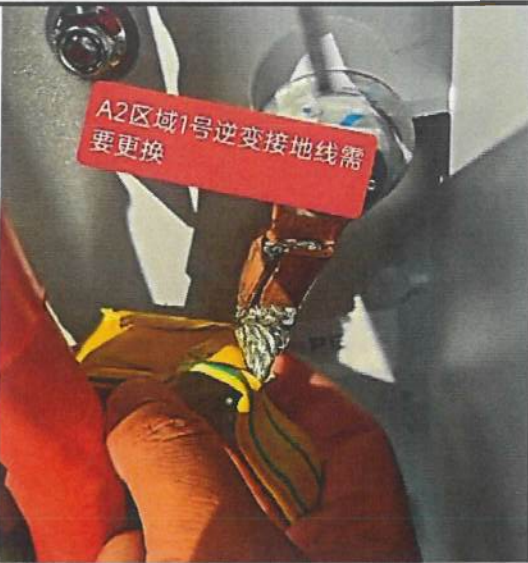
| 15 | <p>A2区域逆变器为使用防火泥封堵</p> | 16 | <p>A2区域1号逆变接地线需要更换</p> |

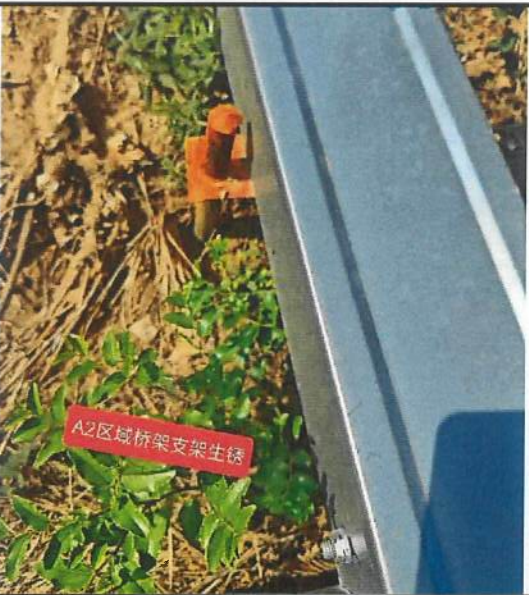
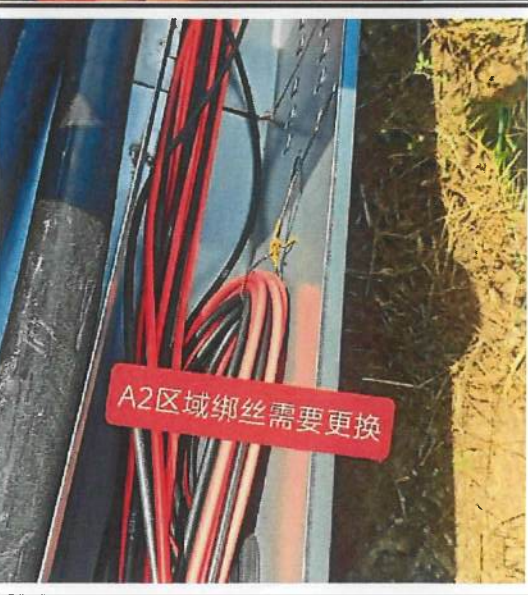
| 17 | <p>A2区域桥架支架生锈</p> | 18 | <p>A2区域绑丝需要更换</p> |

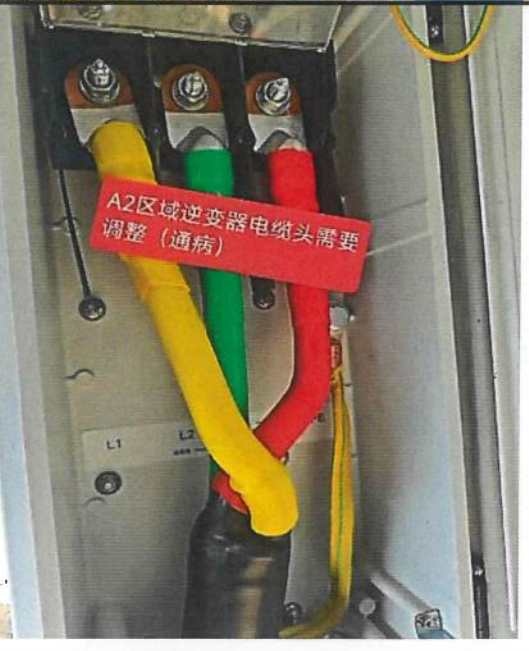
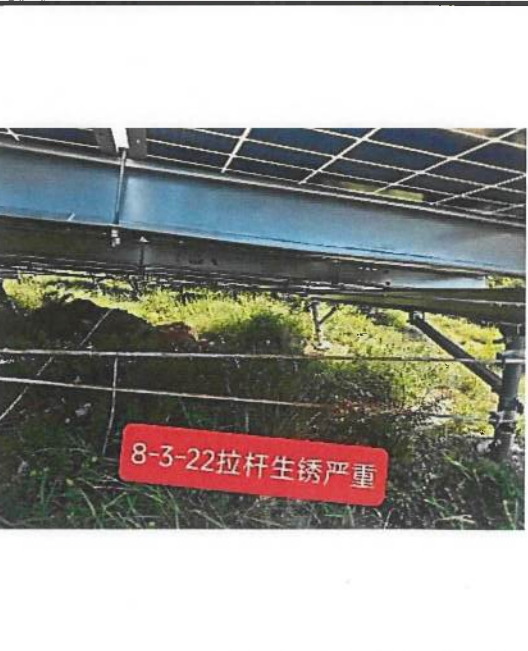
| 19 | <p>A2区域逆变器电缆头需要调整 (通病)</p> | 20 | <p>8-3-22拉杆生锈严重</p> |

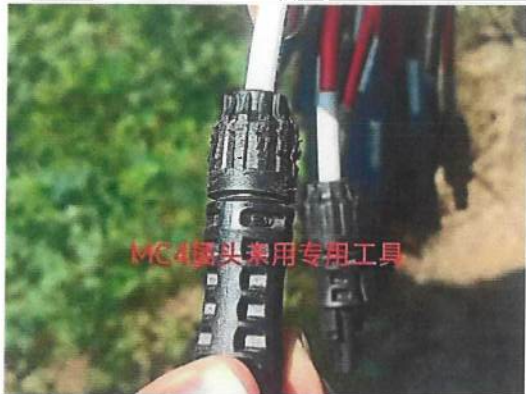
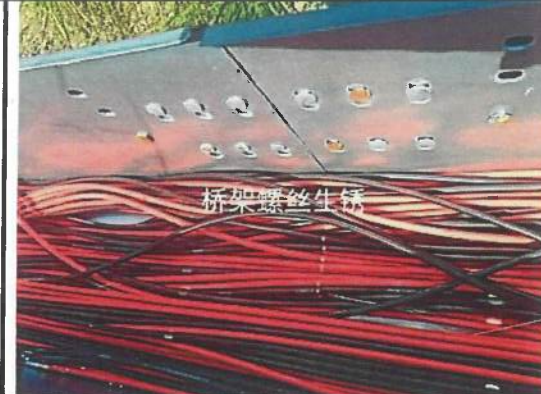
| 39 | <p>MC4接头采用专用工具</p> | 40 | <p>桥架螺丝生锈</p> |

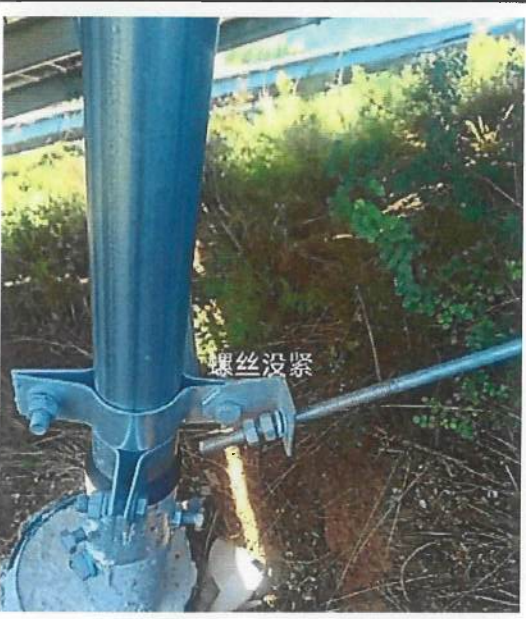
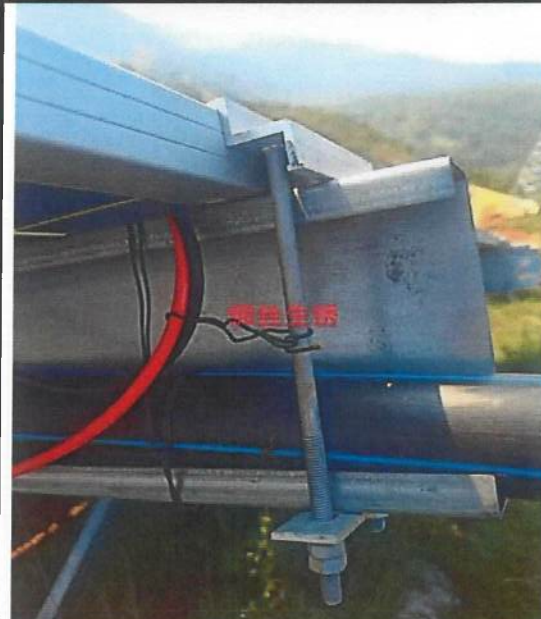
| 41 | <p>螺丝没紧</p> | 42 | <p>螺丝生锈</p> |

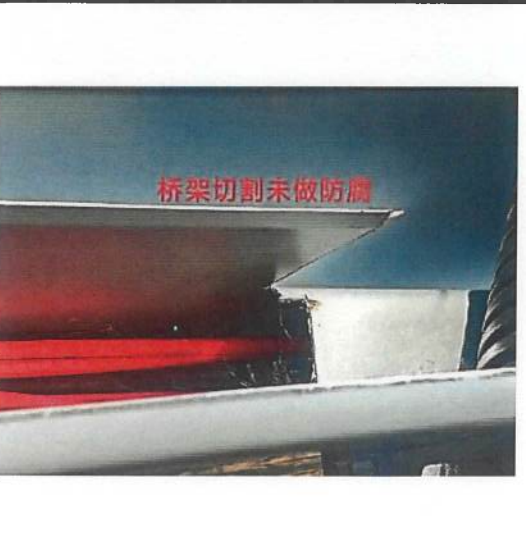
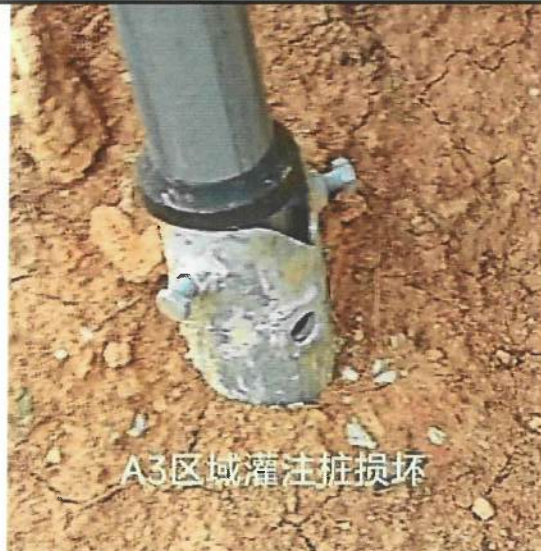
| 43 | <p>桥架切割未做防腐</p> | 44 | <p>A3区域灌注桩损坏</p> |

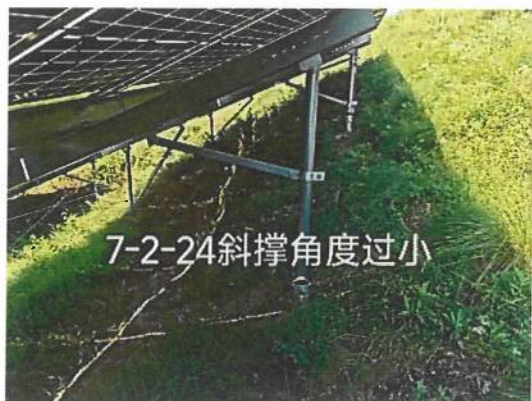
45

7-2-24斜撑角度过小

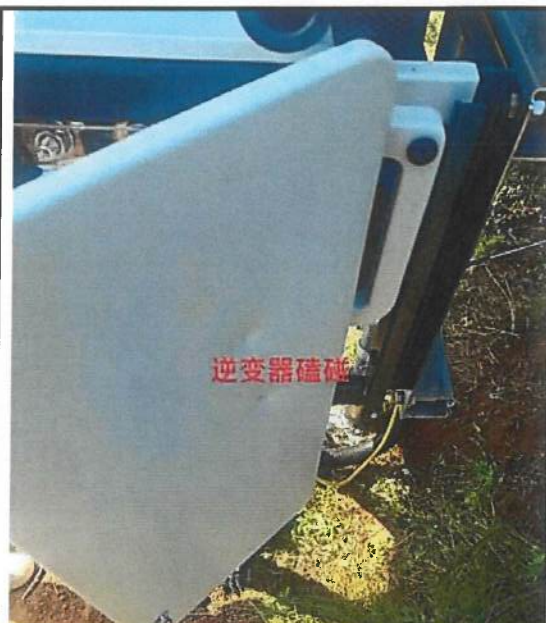
46

逆变器磕碰

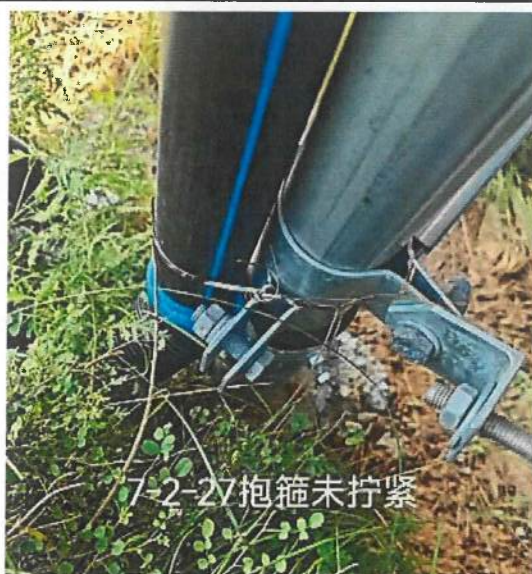
47

7-2-27抱箍未拧紧

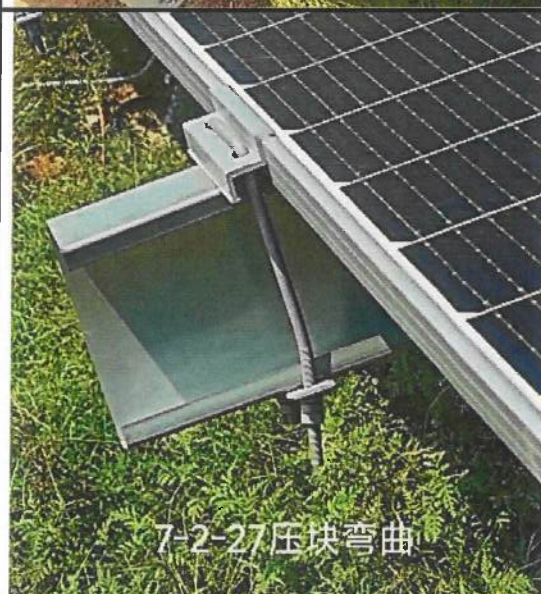
48

7-2-27压块弯曲

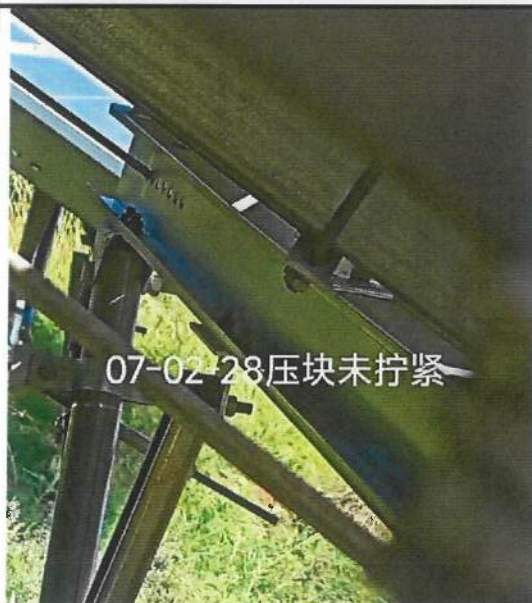
49

07-02-28压块未拧紧

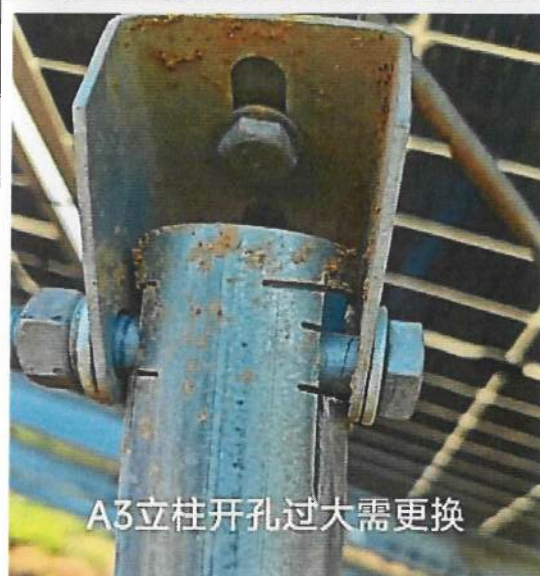
50

A3立柱开孔过大需更换
