# 平陆县 100MW 农光互补光伏发电项目

## 监理工程师通知单

编号: ZHJL-JLTZ-PL-186

主题: 2025 年 3 月 17 日、3 月 18 日建设单位、监理单位及总包单位在新阳朝地块 35 区、36 区验收过程中发现以下问题:

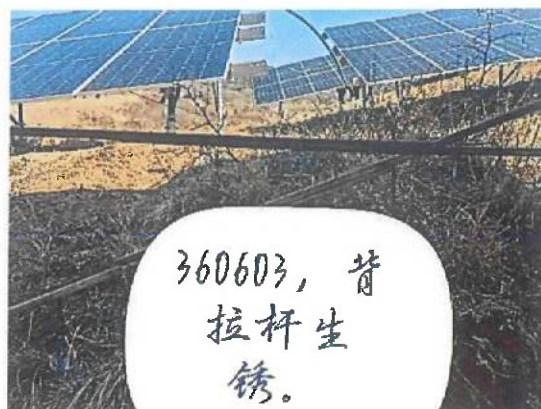
6

360603, 背拉杆生锈。

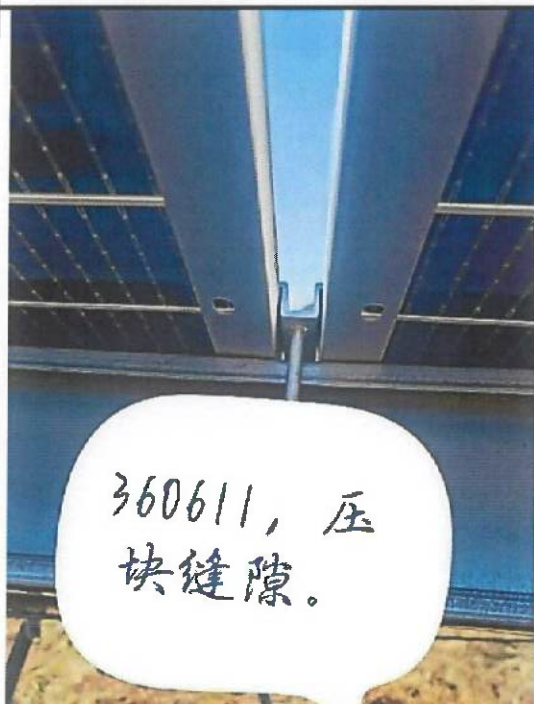
7

360611, 压块缝隙。

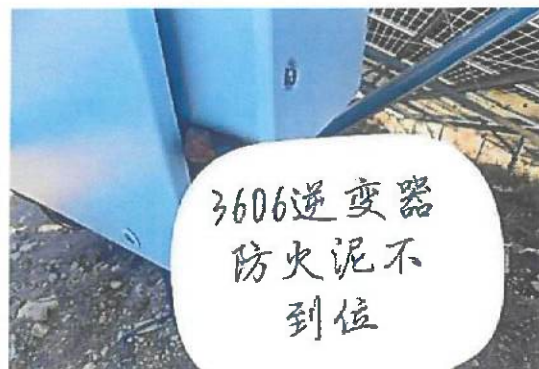
8

3606逆变器防火泥不到位

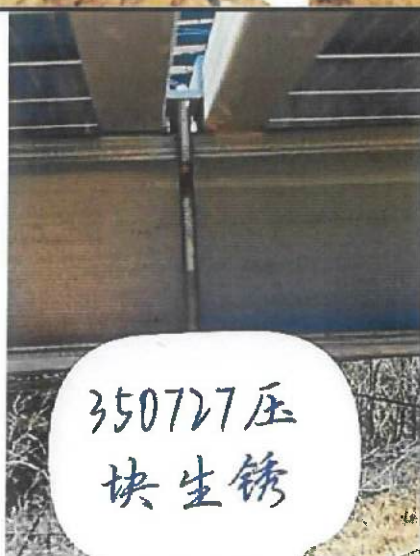
9

350727压块生锈

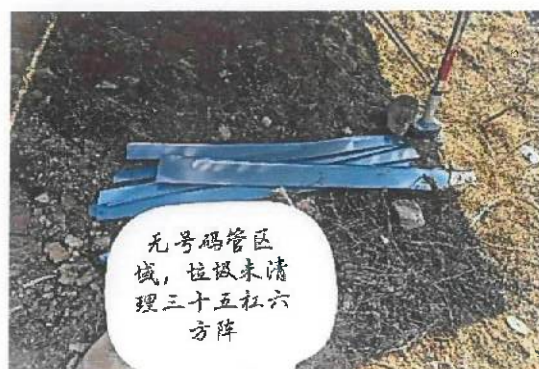
10

无号码管区域, 垃圾未清理三十五六六方阵

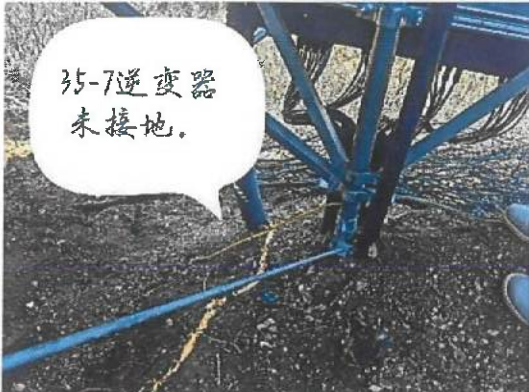
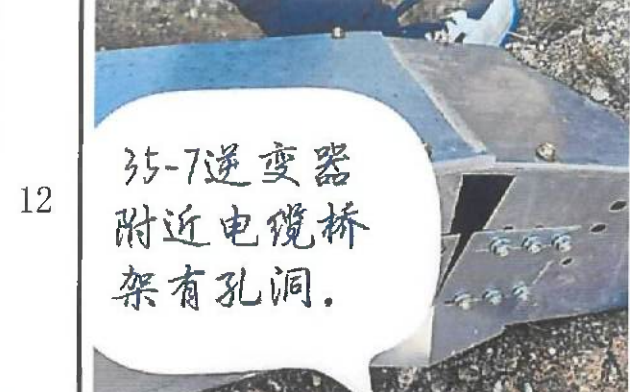
| 11 | <p>35-7逆变器未接地。</p> | 12 | <p>35-7逆变器附近电缆桥架有孔洞。</p> |

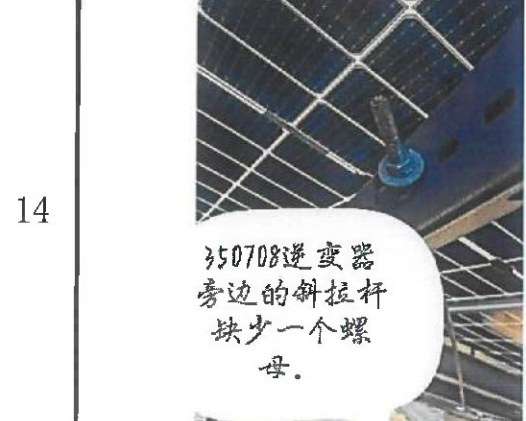
| 13 | <p>3507逆变器上面桥架盖板未上螺丝，孔洞封闭不符合要求。</p> | 14 | <p>350708逆变器旁边的斜拉杆缺少一个螺母。</p> |

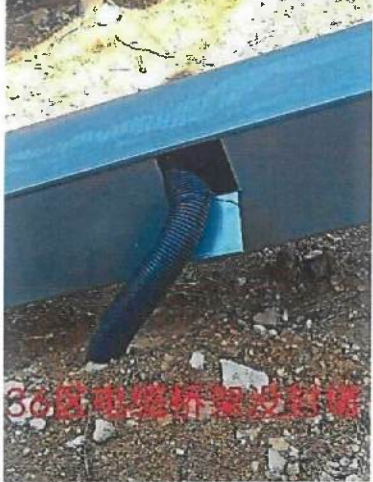
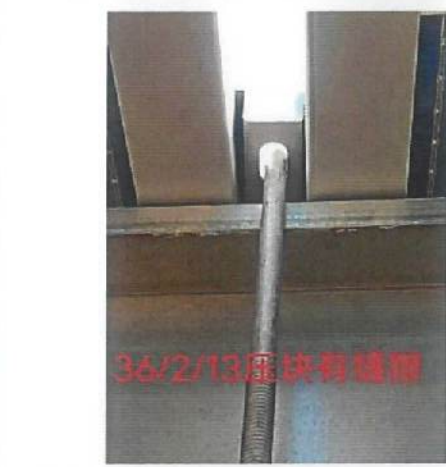
| 15 | <p>36区电缆桥架没封堵</p> | 16 | <p>36/2/13压块有缝隙</p> |

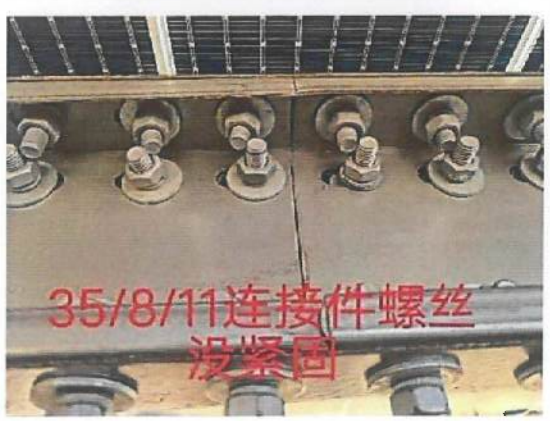
| 17 | <p>36/2/24整个半组6个没有打对穿</p> | 18 | <p>35/8/11连接件螺丝没紧固</p> |

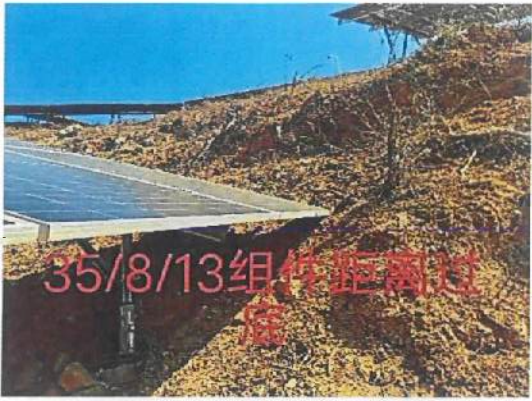
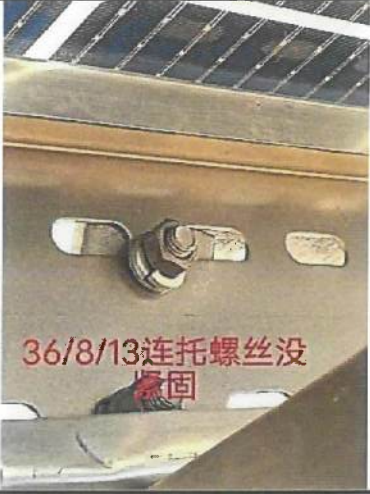
| 19 | <p>35/8/13组件距离过远</p> | 20 | <p>36/8/13连托螺丝没紧固</p> |

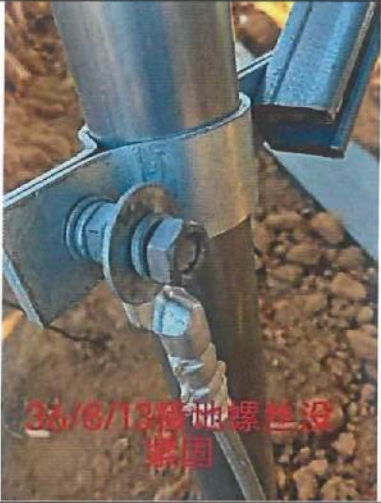
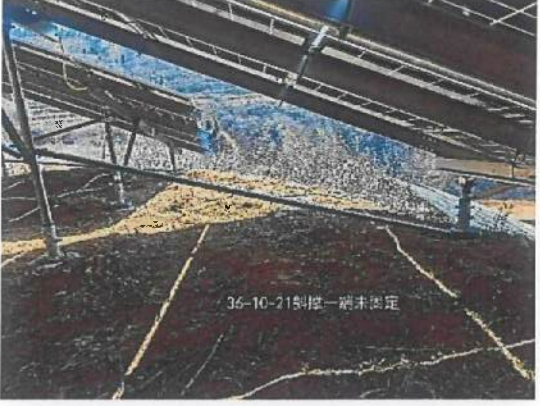
| 21 | <p>36/6/13接地螺丝没紧固</p> | 22 | <p>36-10-21斜撑一端未固定</p> |

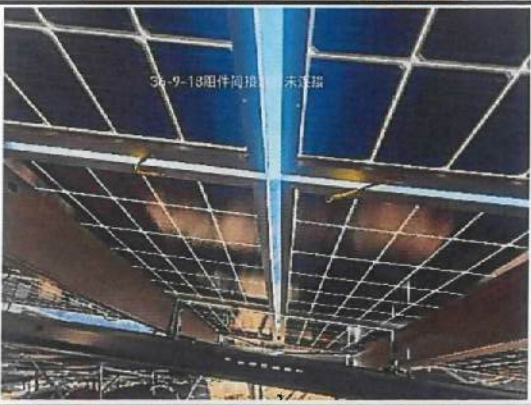
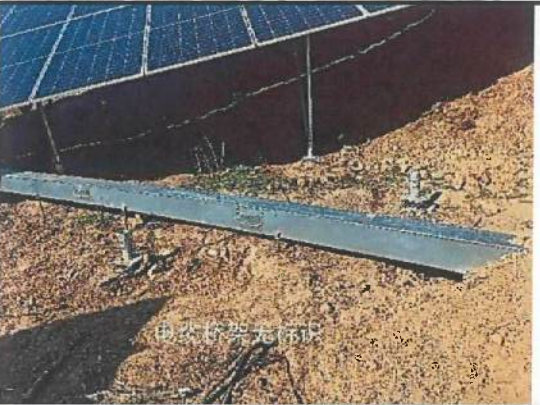
| 23 | <p>36-9-18组件间距过远</p> | 24 | <p>支架安装无标识</p> |

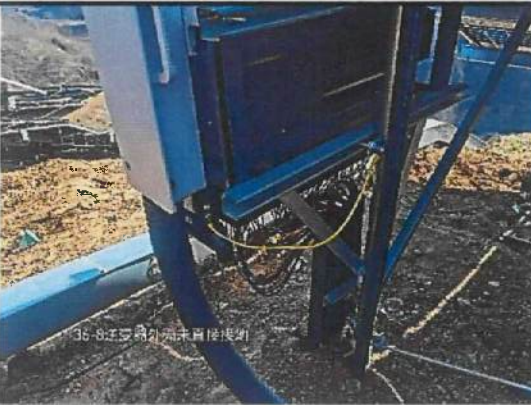
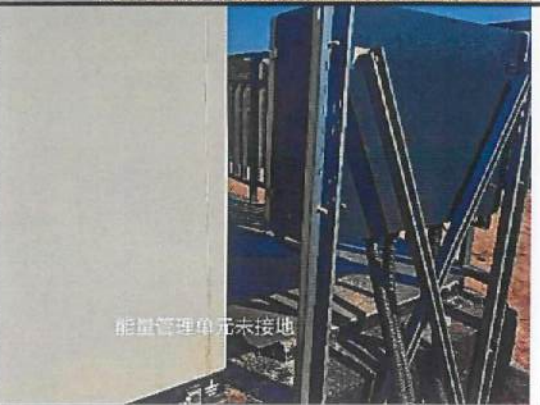
| 25 | <p>36-8逆变器外端未直接接地</p> | 26 | <p>能量管理单元未接地</p> |

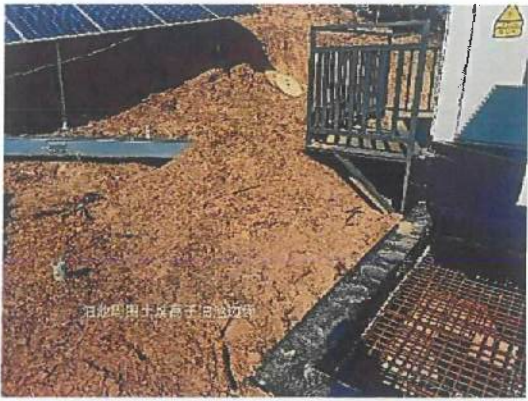
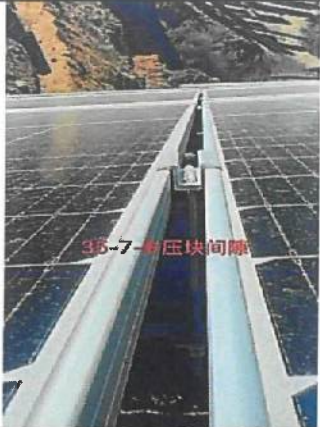
| 27 | <p>石地四围土质高于周边地面</p> | 28 | <p>35-7-新压块间隙</p> |

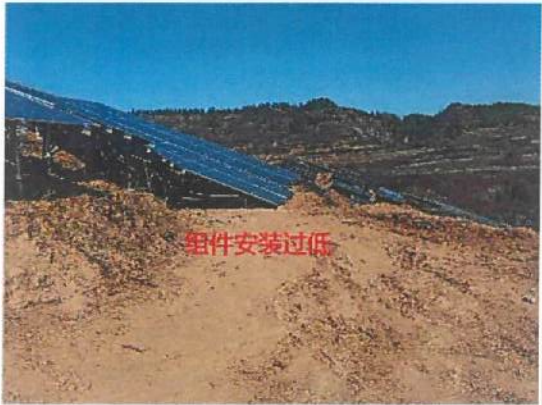
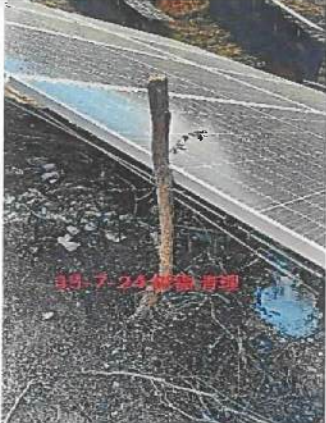
| 29 | <p>组件安装过低</p> | 30 | <p>35-7-24 修复清理</p> |

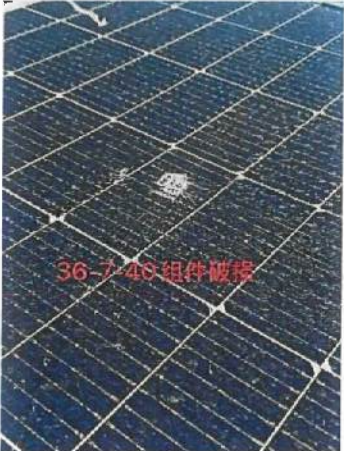
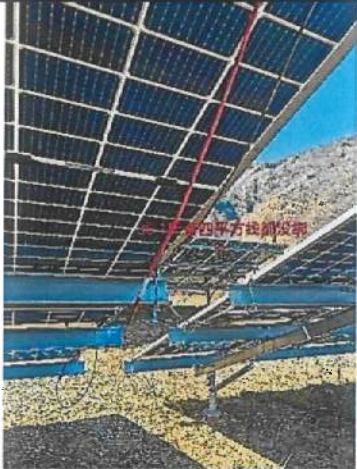
| 31 | <p>36-7-46 组件破板</p> | 32 | <p>36-7-49 平方线固定架</p> |

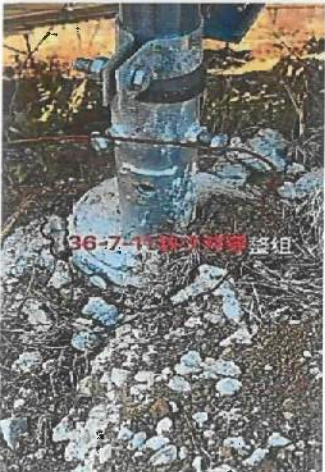
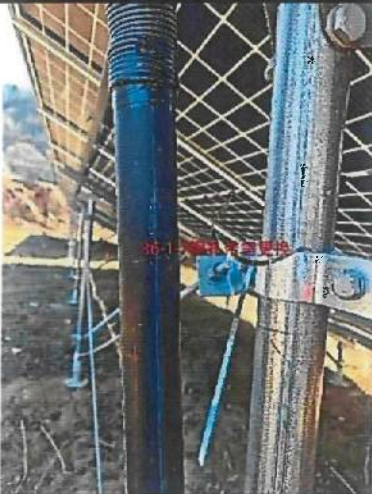
| 33 | <p>36-7-15 铁卡松动 该组</p> | 34 | <p>36-15 铁卡松动 更换</p> |

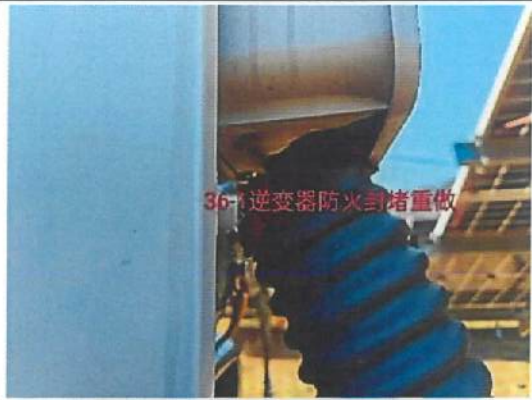
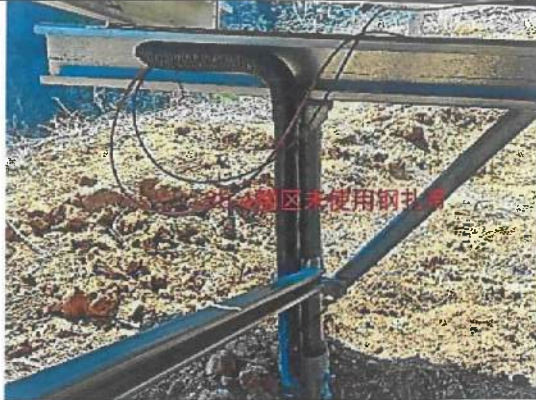
| 43 | <p>36#逆变器防火封堵重做</p> | 44 | <p>36#逆变器区未使用钢扎带</p> |

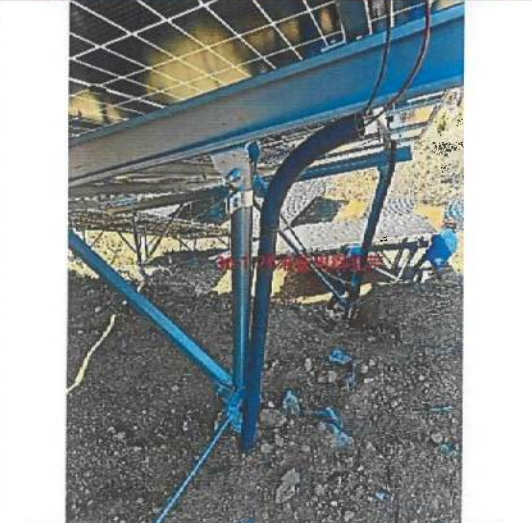
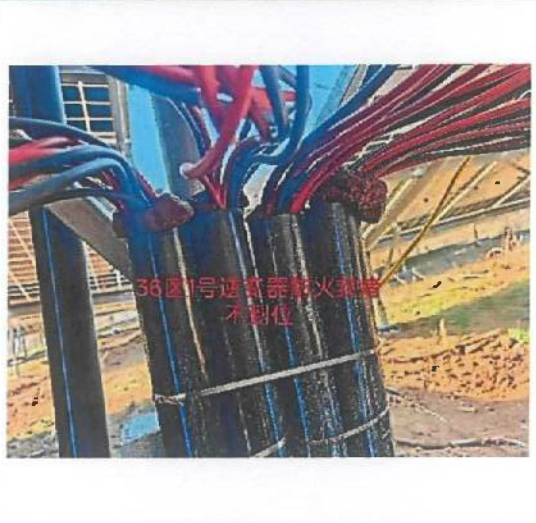
| 45 | <p>36#逆变器区未使用钢扎带</p> | 46 | <p>36#逆变器区防火封堵不到位</p> |

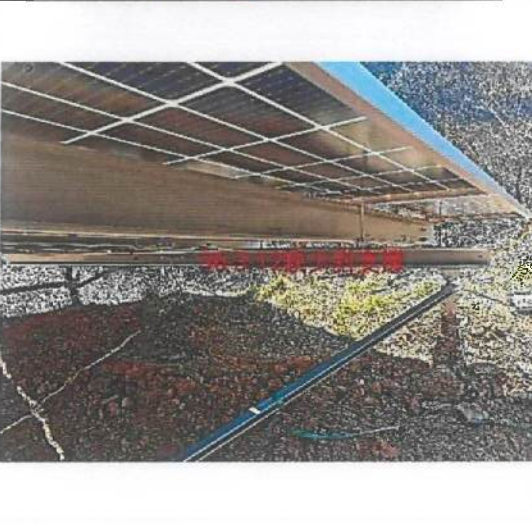
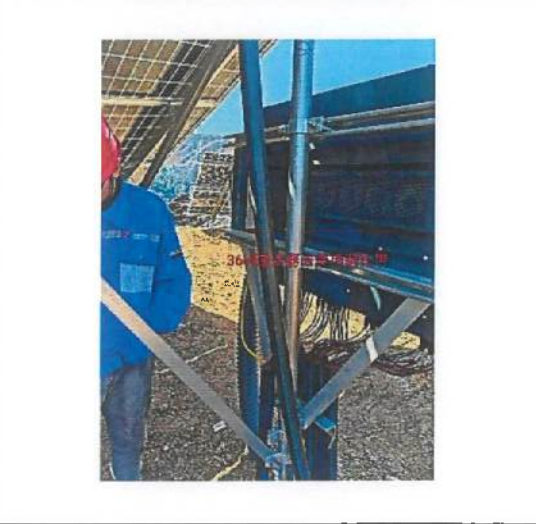
| 47 | <p>36#逆变器区未使用钢扎带</p> | 48 | <p>36#逆变器区未使用钢扎带</p> |

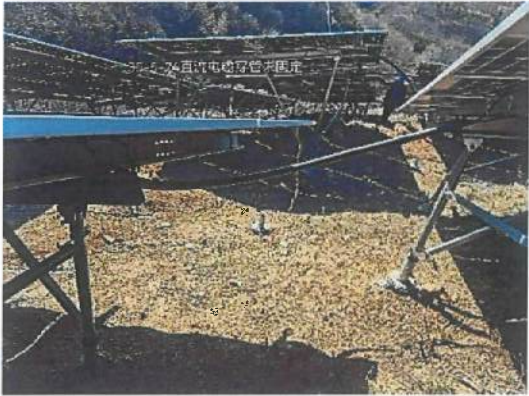
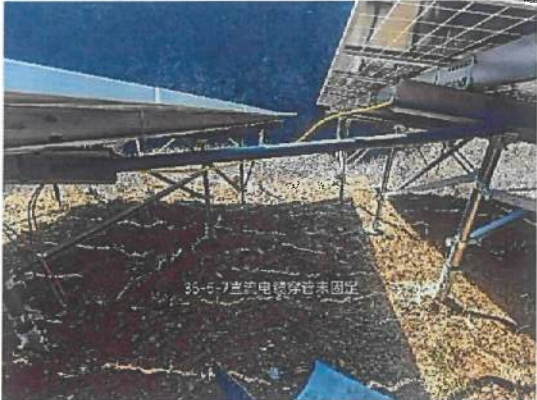
| 59 | <p>35-5-7 直流电缆穿管未固定</p> | 60 | <p>35-5-7 直流电缆穿管未固定</p> |

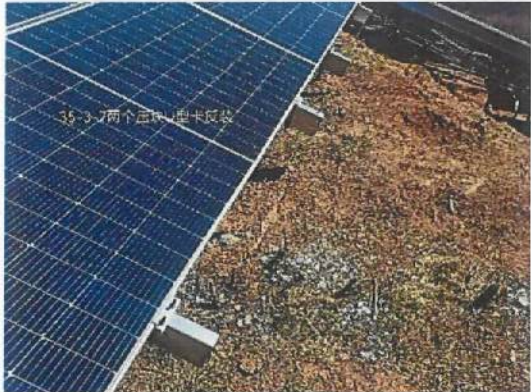
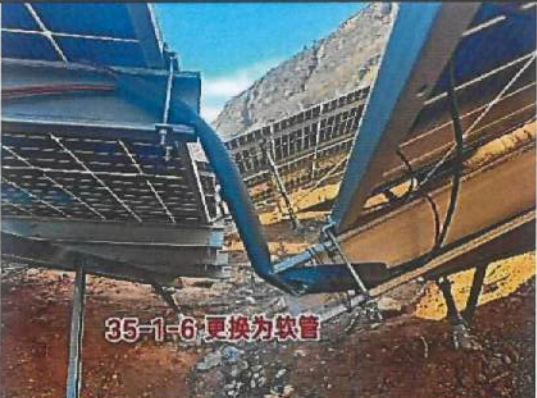
| 61 | <p>35-3-7 两个品种山型卡使用</p> | 62 | <p>35-1-6 更换为软管</p> |

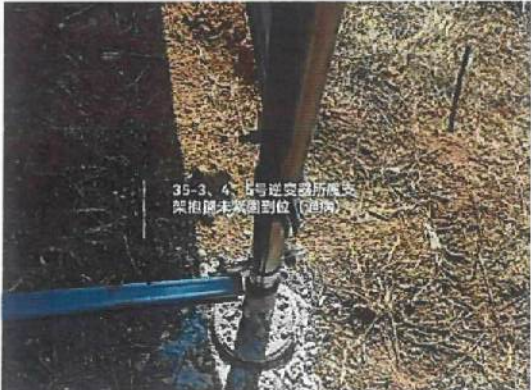
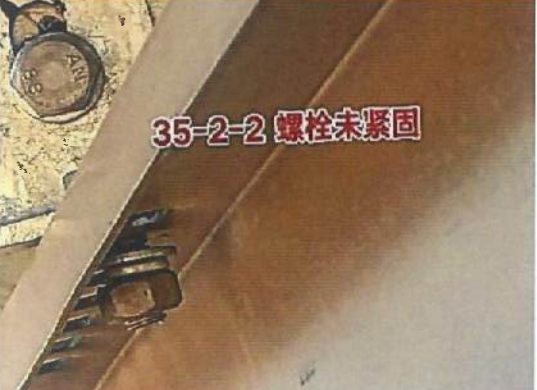
| 63 | <p>35-3、4、5号逆变器所配光伏电缆未固定到位 (2处)</p> | 64 | <p>35-2-2 螺栓未紧固</p> |

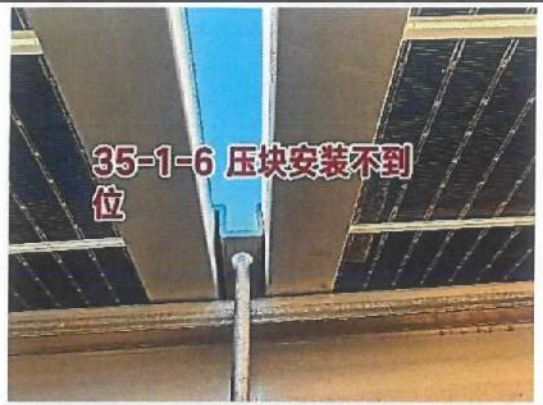
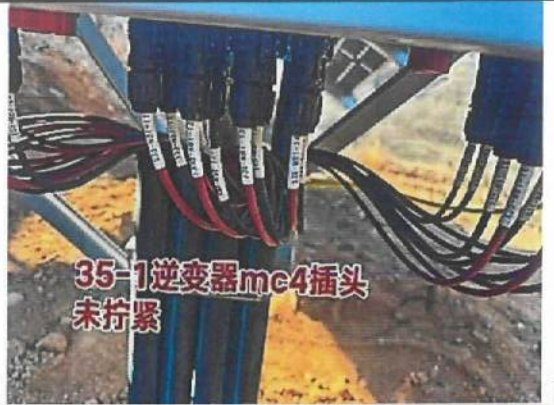
| 65 | <p>35-1-6 压块安装不到位</p> | 66 | <p>35-1 逆变器mc4插头未拧紧</p> |

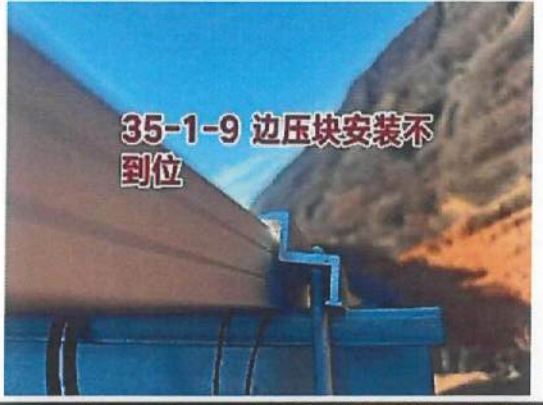
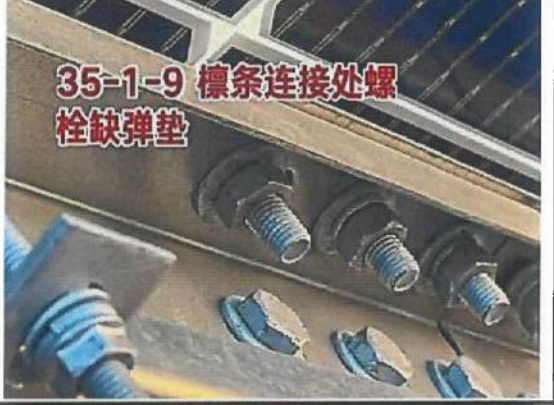
| 67 | <p>35-1-9 边压块安装不到位</p> | 68 | <p>35-1-9 檩条连接处螺栓缺弹垫</p> |

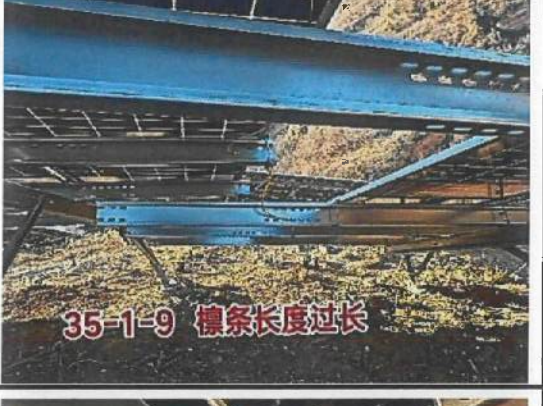
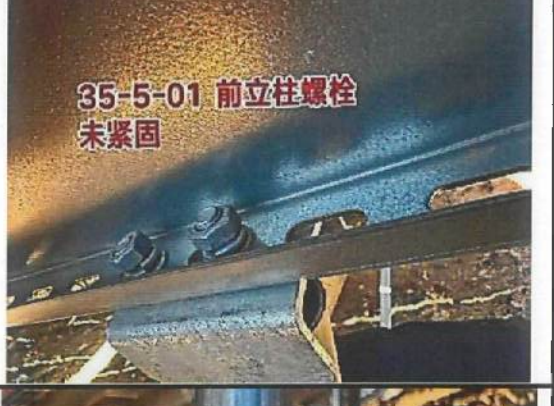
| 69 | <p>35-1-9 檩条长度过长</p> | 70 | <p>35-5-01 前立柱螺栓未紧固</p> |

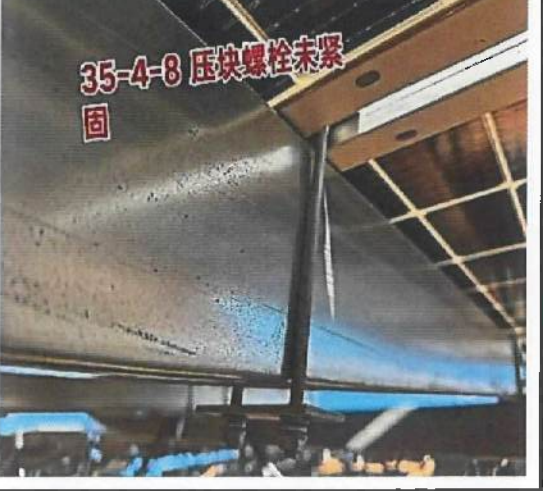
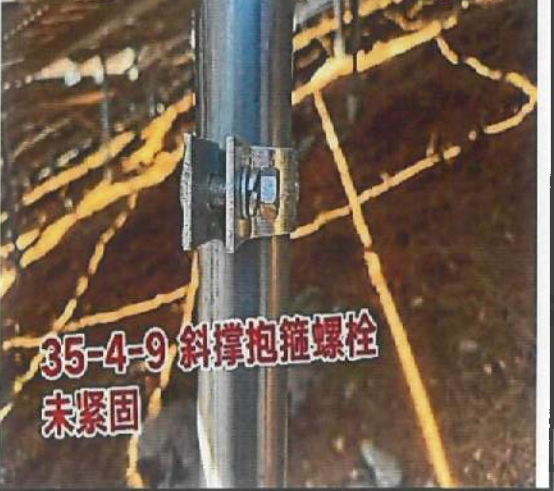
| 71 | <p>35-4-8 压块螺栓未紧固</p> | 72 | <p>35-4-9 斜撑抱箍螺栓未紧固</p> |

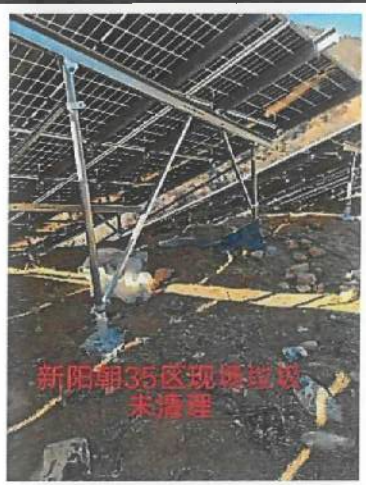
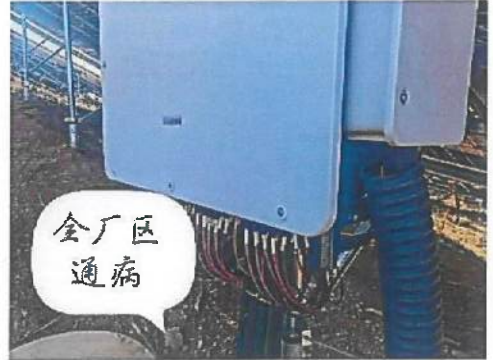
| 1 | | <p>36-9逆变器未进行防火封堵，缺少操作告示牌</p> |
| 场区内垃圾未清理 | | 逆变器防火封堵未制作，标识标牌未粘贴 |

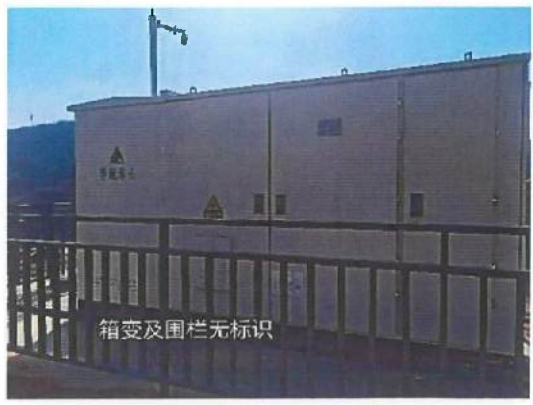
| 全场区 U 型螺栓单螺母 | | 箱变围栏无标识标牌 |

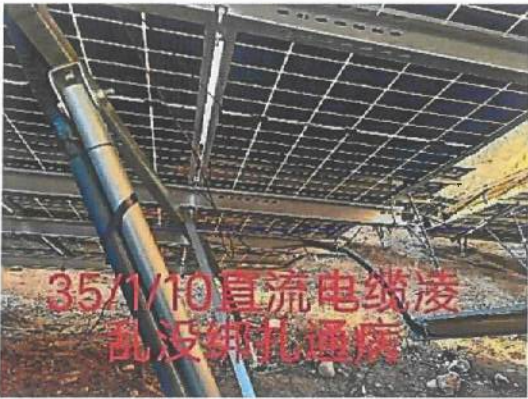
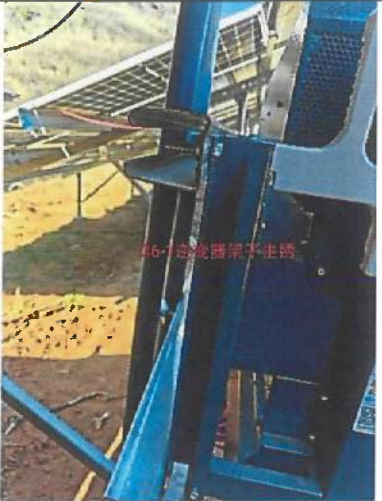
| 直流电缆随意放置未绑扎 | | 逆变器支架未做防锈处理 | |

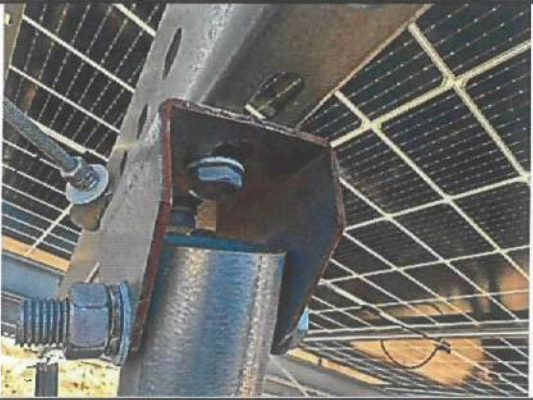
| 支架立柱等各部件生锈 | | | |
