# 监理工程师通知回复单

工程名称：平陆县 100MW 农光互补光伏发电项目

编号：SPEC-JLTZHF-PL-038

我方接到编号为 ZHJL-JLTZ-PL-038 的监理工程师通知后，已按要求完成了西沟光伏场区消缺项的整改工作。现报上，请予以复查。

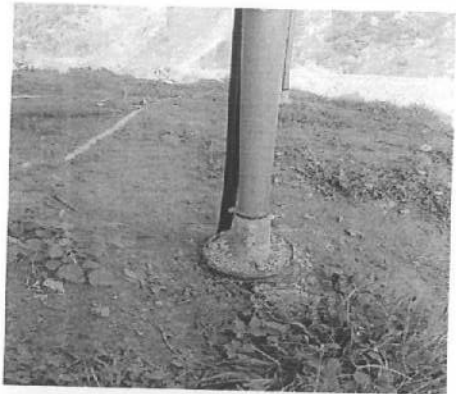
| 存在问题 | 整改情况 | 整改照片 |
|---|---|---|
| 1 桩基础帽未安装到位 | 已对存在问题的桩基础帽进行整改 | |

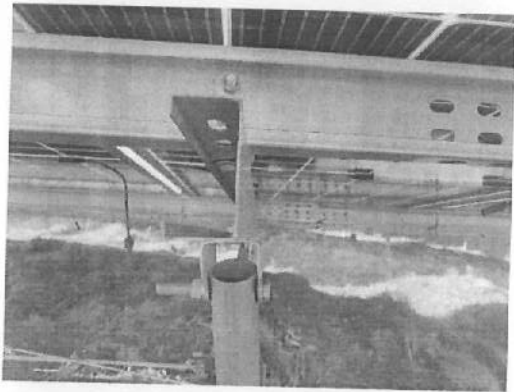
| 存在问题 | 整改情况 | 整改照片 |
|---|---|---|
| 2 斜梁弯曲错位 | 已对存在问题的斜梁连接件进行排查整改 | |

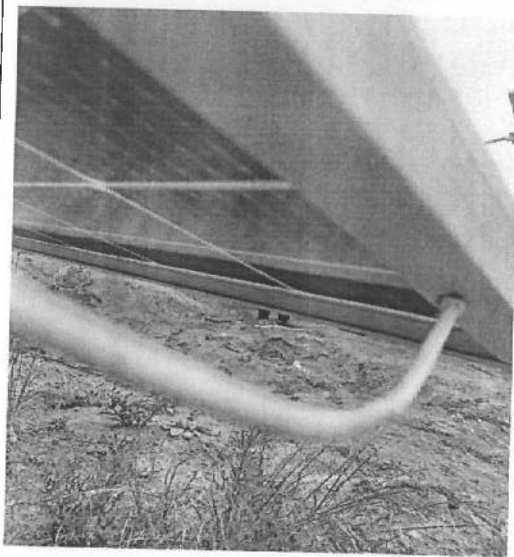
| 存在问题 | 整改情况 | 整改照片 |
|---|---|---|
| 3 接地螺丝不符合规范要求 | 已对所有螺栓进行排查并整改 | |

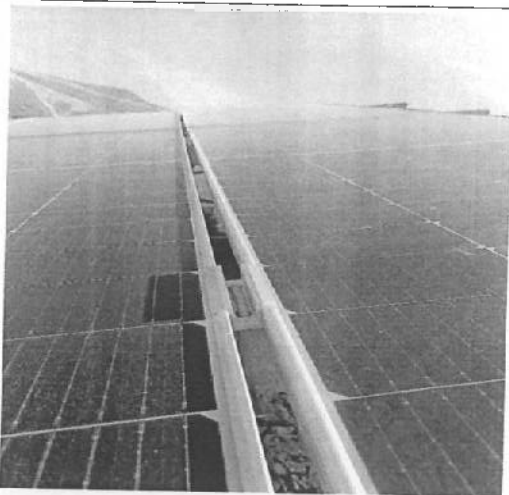
| <p>4 压块与组件有空隙</p> | <p>已对问题组件进行拆卸并重新按照要求安装</p> | |

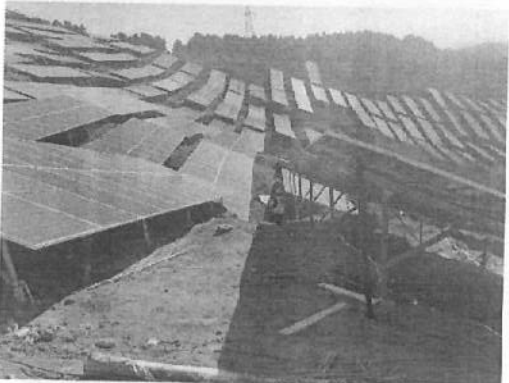
| <p>5 组件之间遮挡存在</p> | <p>已对遮挡进行调整</p> | |

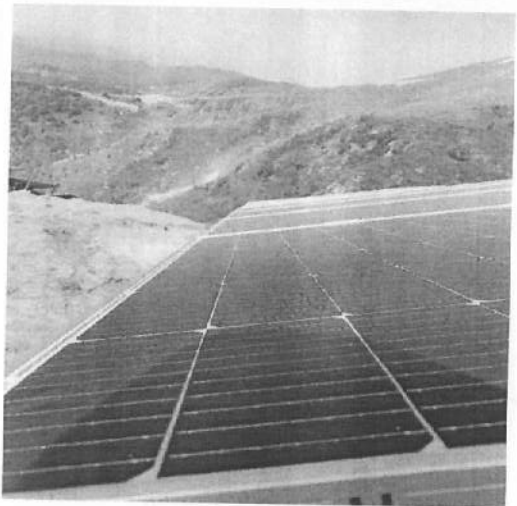
| <p>6 斜梁弯曲导致组件波浪形</p> | <p>已进行调整</p> | |

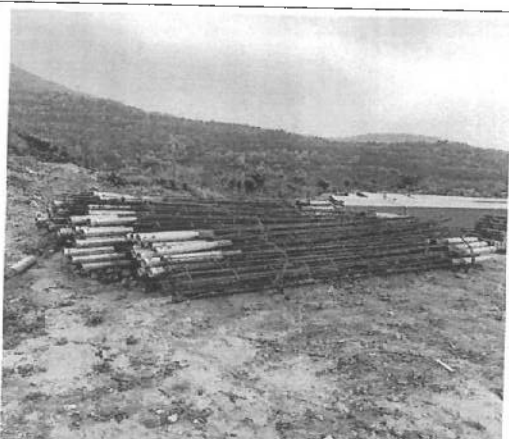
| 7 所有地桩进行归类管理 | 已对地桩进行归类放 | |

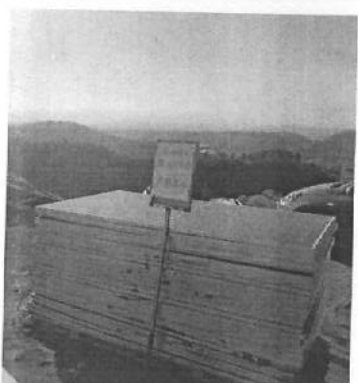
| 8 破碎组件归类，挂警示<br>标牌。 | 已放到物料区挂警示标志 | |

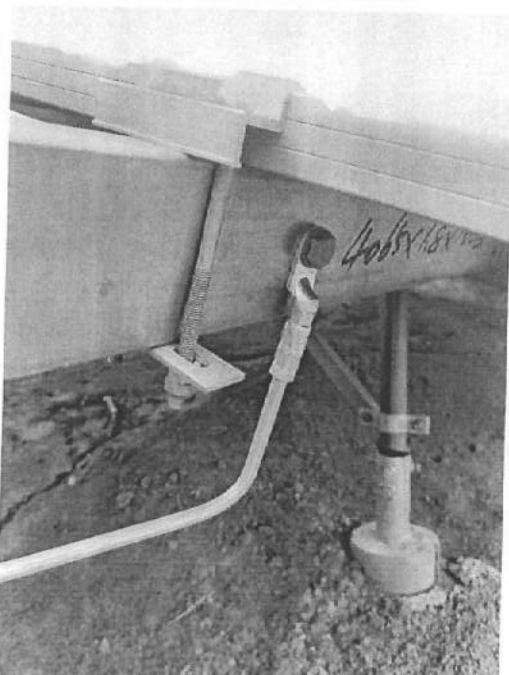
| 9 组件接地安装不规范。 | 已进行规范安装 | |
