# 监理工程师通知回复单

工程名称：平陆县 100MW 农光互补光伏发电项目

编号：SPEC-JLTZHF-PL-039

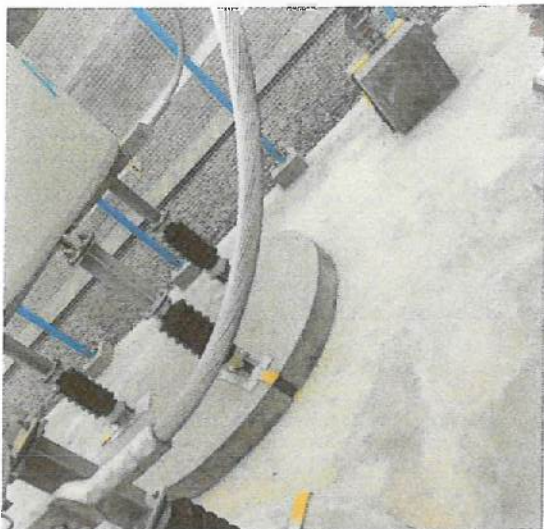
| 存在问题 | 整改情况 | 整改照片 |
|---|---|---|
| 铝绞线上未清理 | 已安排施工人员清理 | |

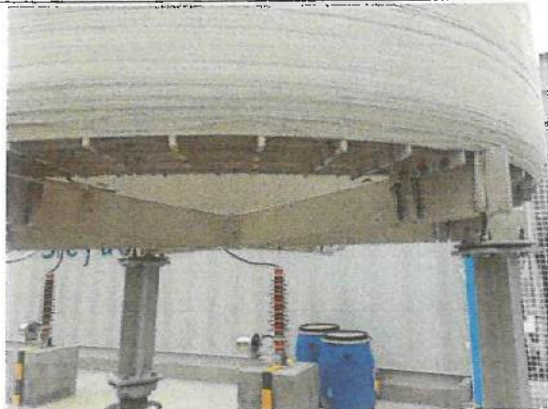
| 存在问题 | 整改情况 | 整改照片 |
|---|---|---|
| 电抗器支架漆面脱落 | 已安排施工人员重新补漆 | |

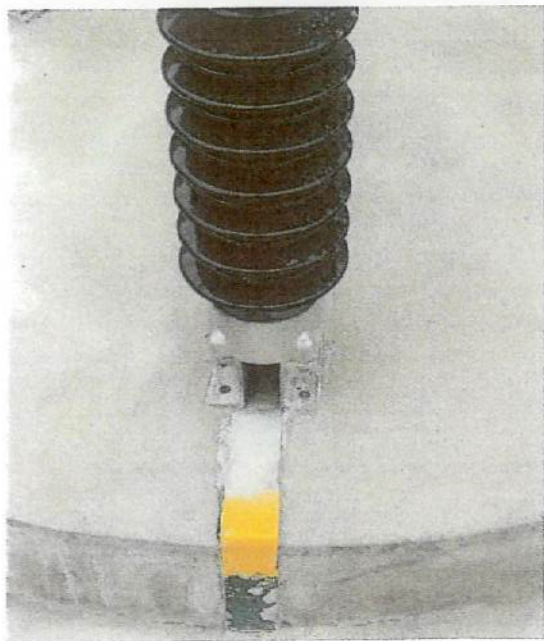
| 存在问题 | 整改情况 | 整改照片 |
|---|---|---|
| 电流互感器接地焊接处生锈 | 已安排施工人员清理 | |

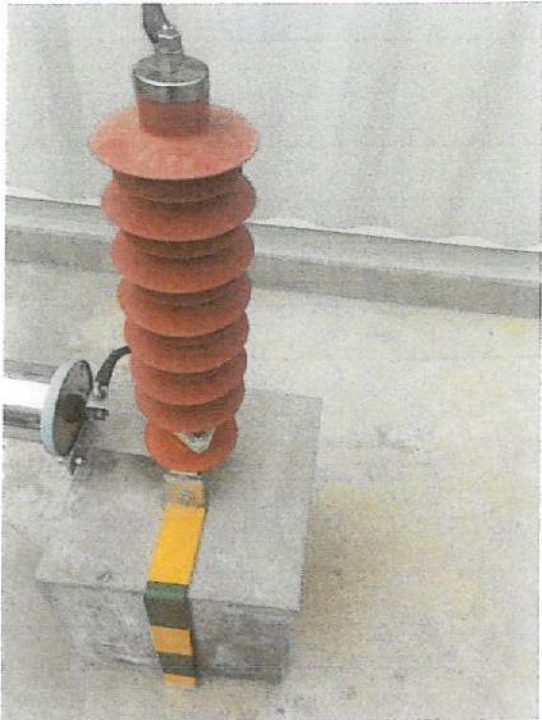
| <p>电流互感器晃动</p> | <p>已安排施工人员整改</p> | |

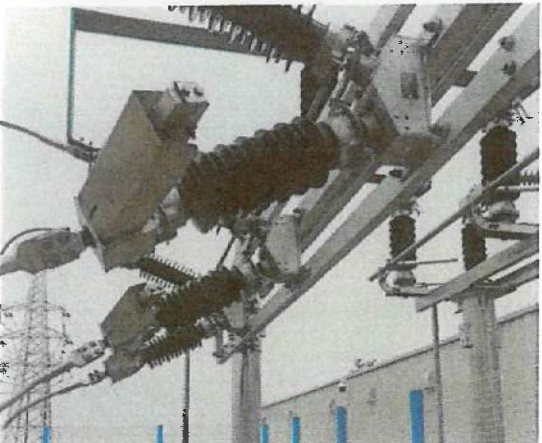
| <p>螺丝及垫片生锈</p> | <p>已安排施工人员清理</p> | |

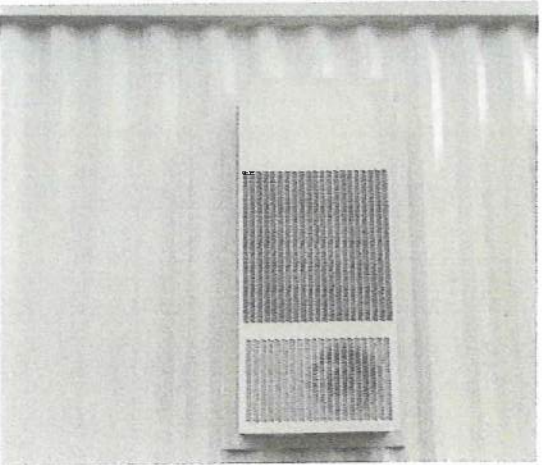
| <p>舱体表面未清理</p> | <p>已安排人员清理</p> | |

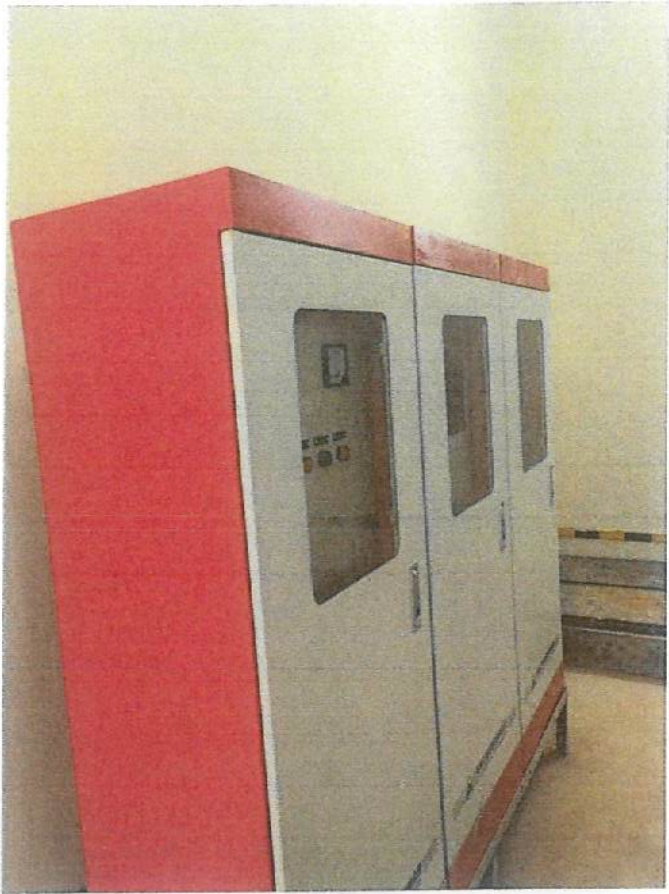
| <p>消防设备摆放不平整</p> | <p>已安排整改</p> | |

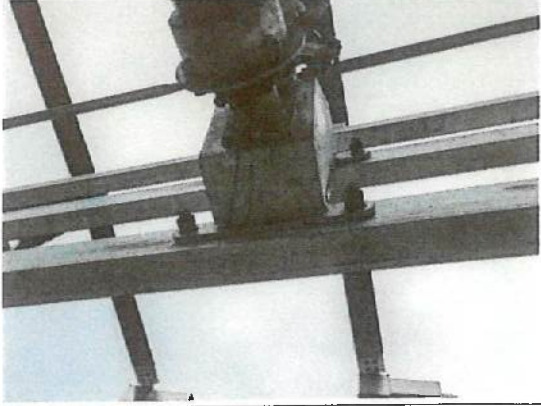
| <p>螺丝未紧固</p> | <p>已安排施工人员紧固</p> | |
