# 监理工程师通知回复单

工程名称：平陆县 100MW 农光互补光伏发电项目

编号：SPEC-JLTZHF-PL-055

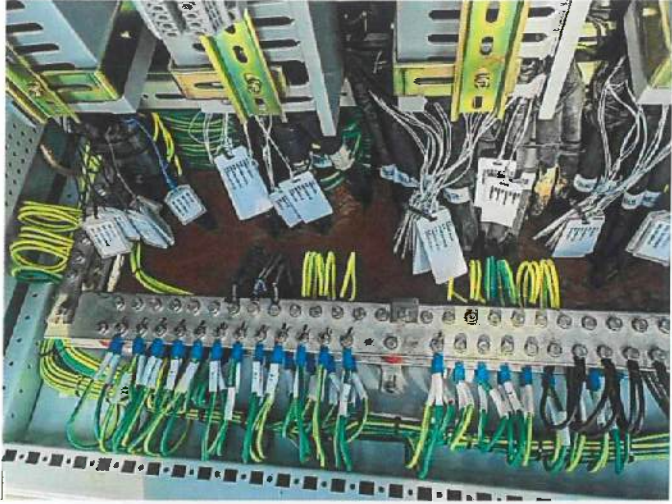
| 存在问题 | 整改情况 | 整改照片 |
|---|---|---|
| GIS 汇控等电位接地引上线错接至柜内接地铜牌；柜内接地铜排与等电位接地铜排连接 | 已整改 | |

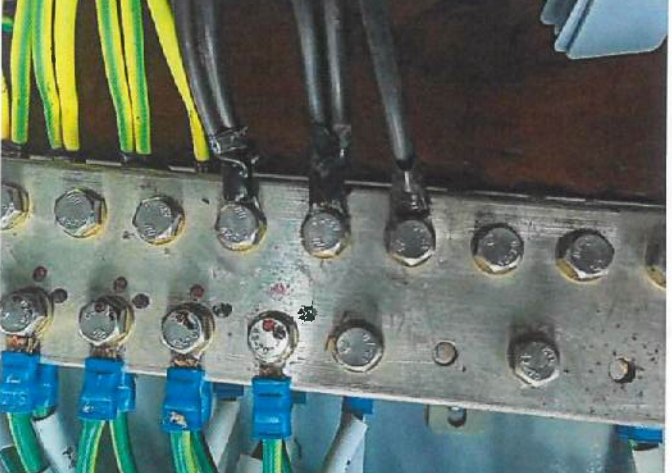
| 存在问题 | 整改情况 | 整改照片 |
|---|---|---|
| GIS 汇控柜电缆屏蔽接地鼻子断裂 | 已整改 | |

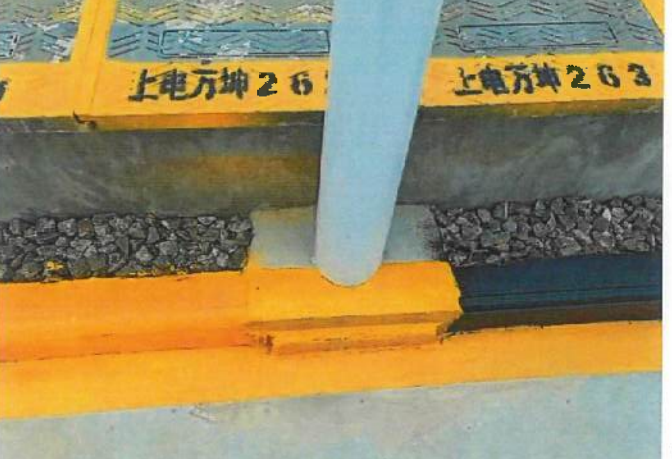
| 存在问题 | 整改情况 | 整改照片 |
|---|---|---|
| 站内照明灯杆及监控杆无明显接地 | 已整改 | |

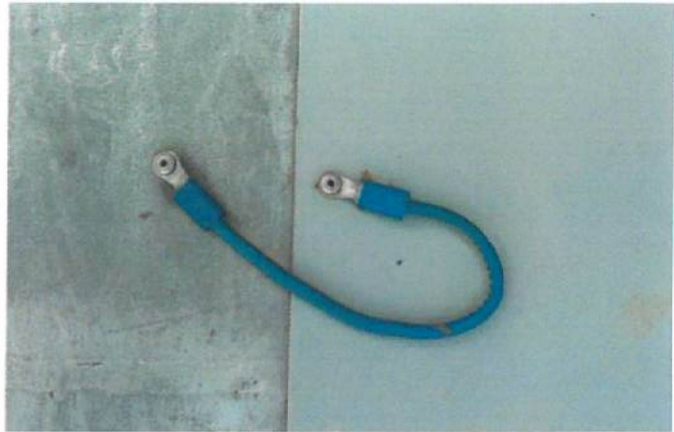
| GIS 接地松动 | 已整改 | |

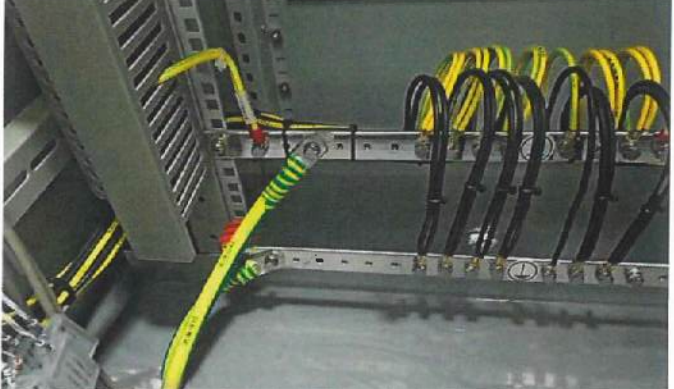
| 二次盘柜内接地排连接至等电位接地网上 | 已整改 | |

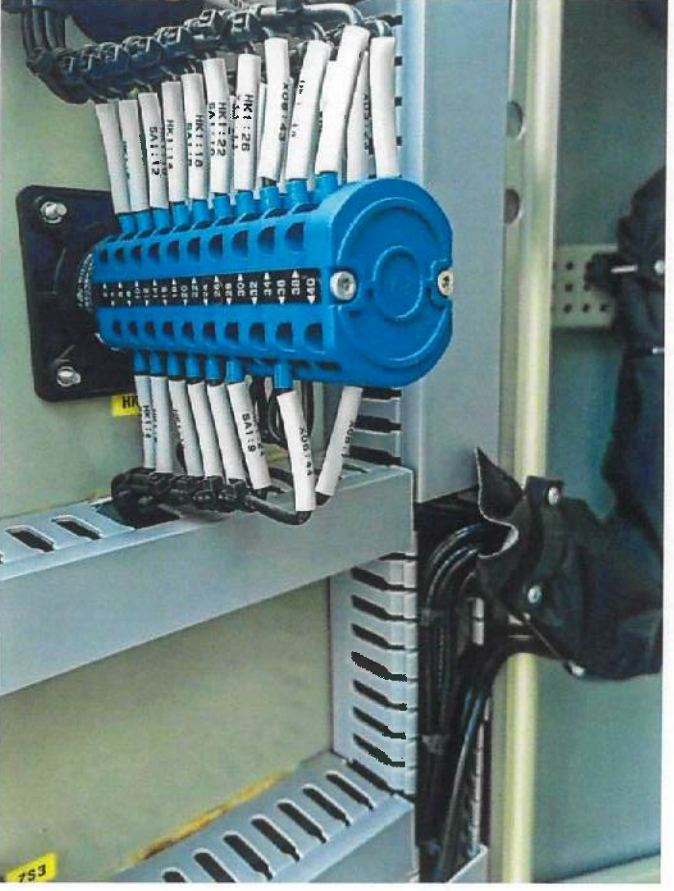
| GIS 电缆束带多余部分未清理 | 已安排人员整改 | |

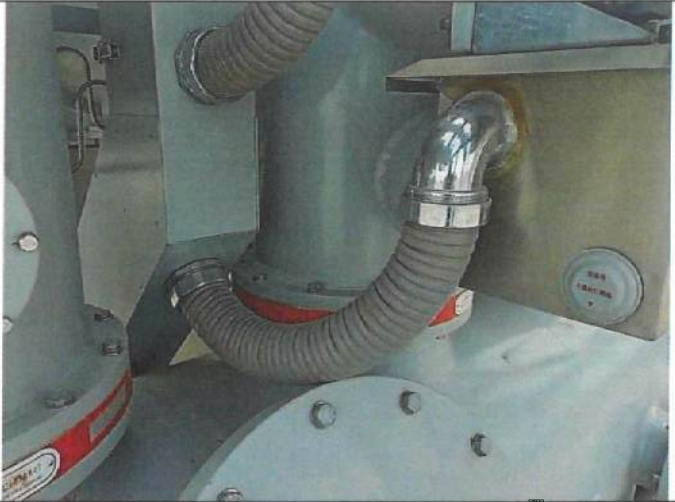
| GIS 211-A0 接线套管螺丝错位 | 已整改 | |

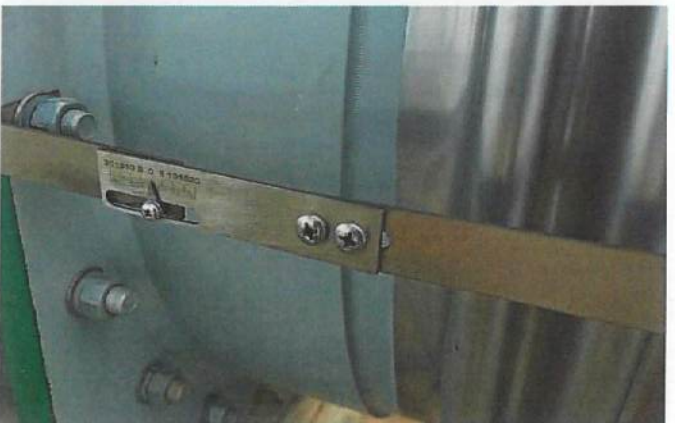
| GIS 区域标志尺损坏 | 已安排人员检修整改 | |

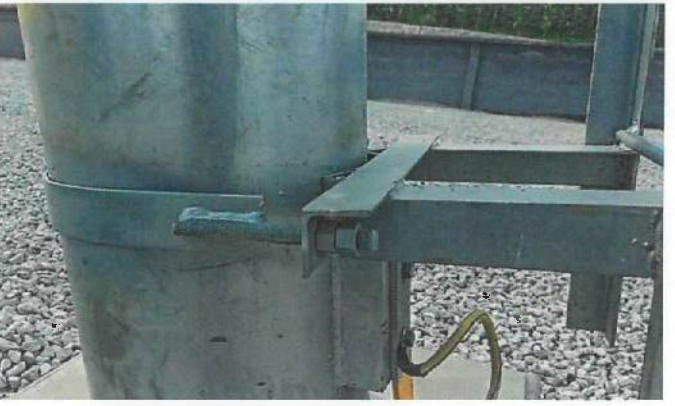
| 构架爬梯连接螺栓未紧固，生锈 | 已安排人员进行紧固、并进行防锈处理 | |

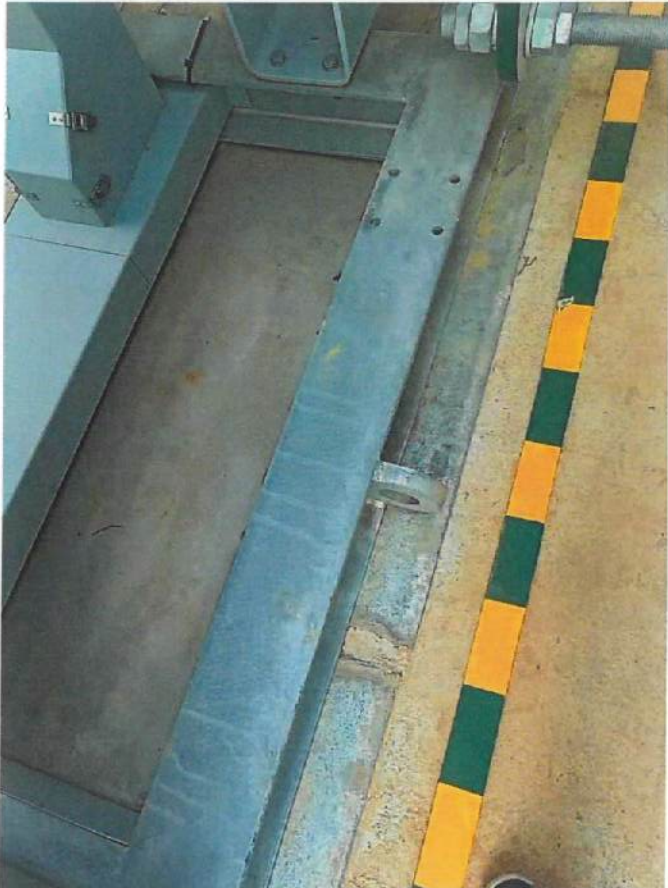
| <p>GIS 区域垃圾未清理</p> | <p>已安排人员清理</p> | |

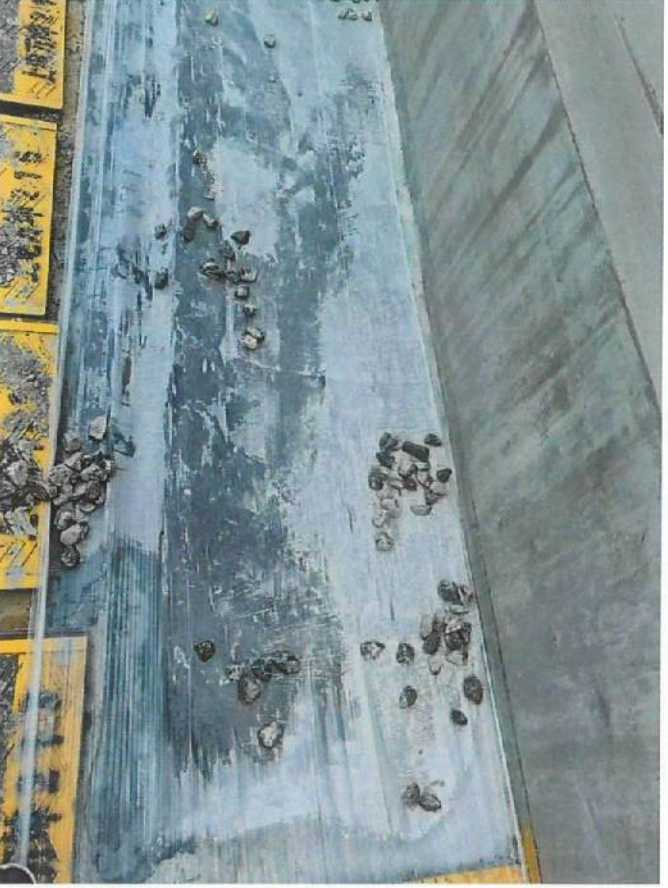
| <p>一次舱散水开裂且无排水措施</p> | <p>已重做</p> | |

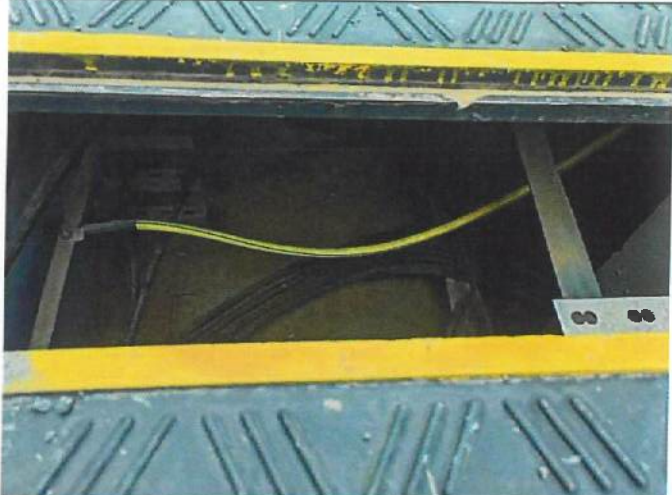
| <p>主变检修箱接地连接至等电位接地网</p> | <p>已整改</p> | |

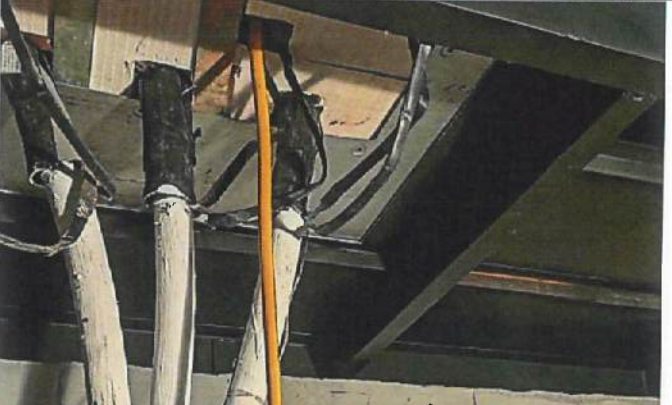
| <p>一次舱下高压电缆接地不符合规范要求</p> | <p>已整改</p> | |

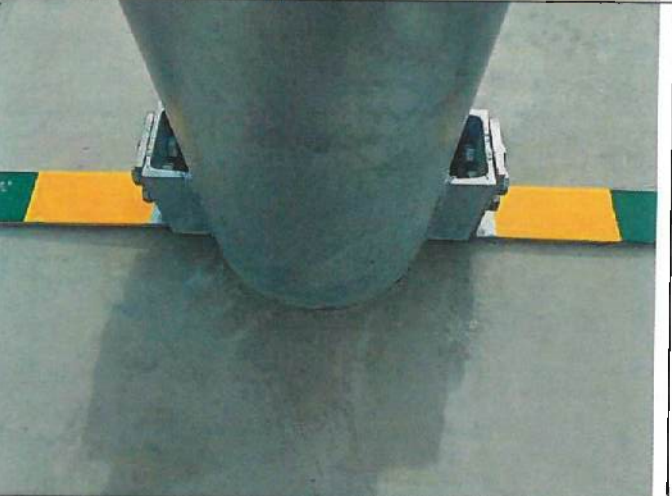
| <p>母线架构未清理干净</p> | <p>已安排施工人员清理</p> | |

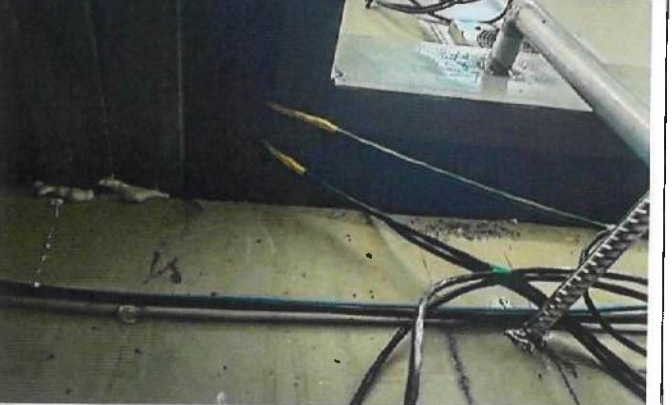
| <p>SF6 气体检测探头挂墙线缆未恢复</p> | <p>已恢复</p> | |

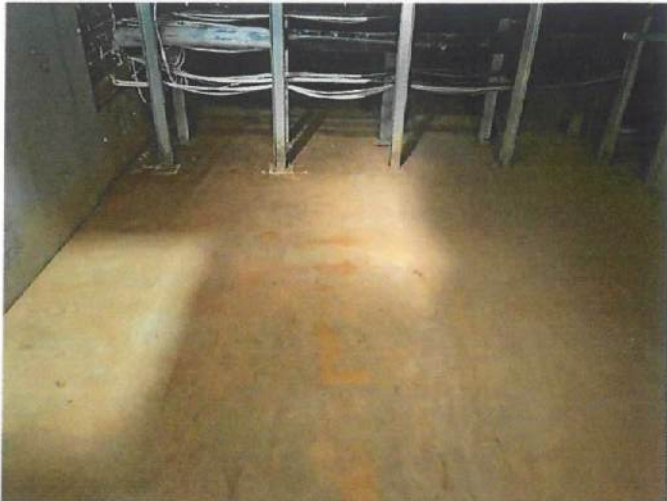
| <p>一次舱、二次舱下<br/>积水严重</p> | <p>已安排施工人员处理</p> | |

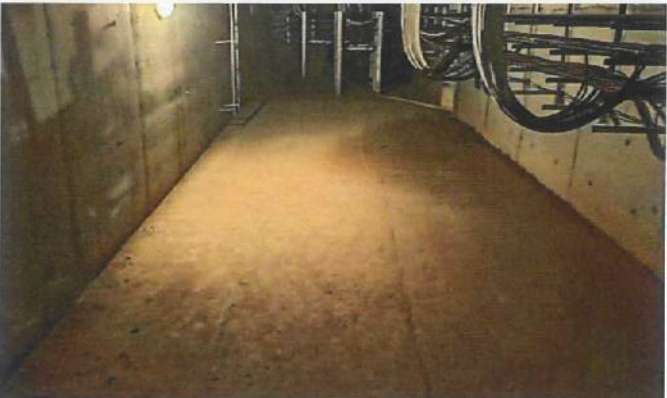
| <p>一次舱下垃圾未清理</p> | <p>已清理</p> | |

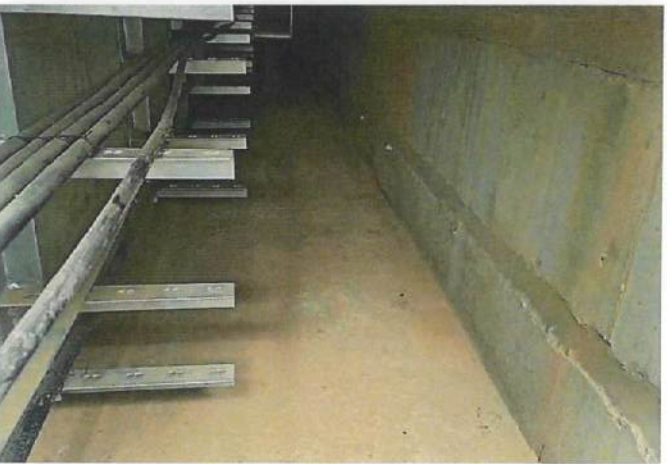
| <p>电缆沟内建筑垃圾未清理</p> | <p>已清理</p> | |

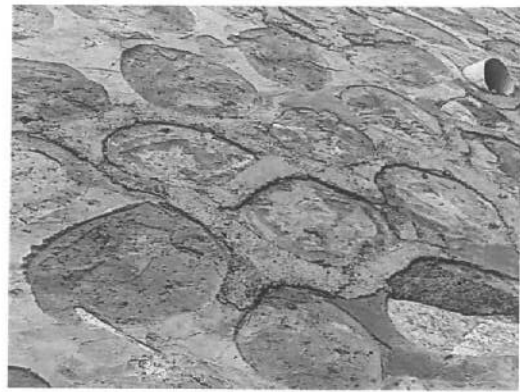
挡土墙美缝开裂严重

已修补
