# 监理工程师通知回复单

工程名称：平陆县 100MW 农光互补光伏发电项目

编号：SPEC-JLTZHF-PL-061

我方接到编号为 ZHJL-JLTZ-PL-061 的监理工程师通知后，已按要求完成了相关整改工作，现报上，  
请予以复查。

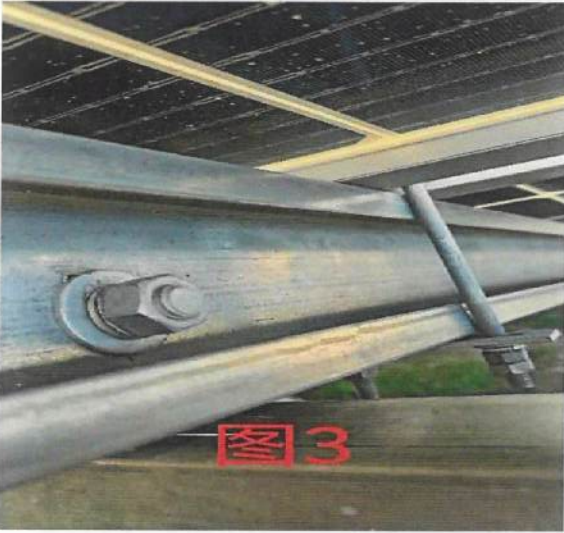
| <p>中压块缺少弹垫已整改</p> | <p>拉杆未安装已整改</p> |

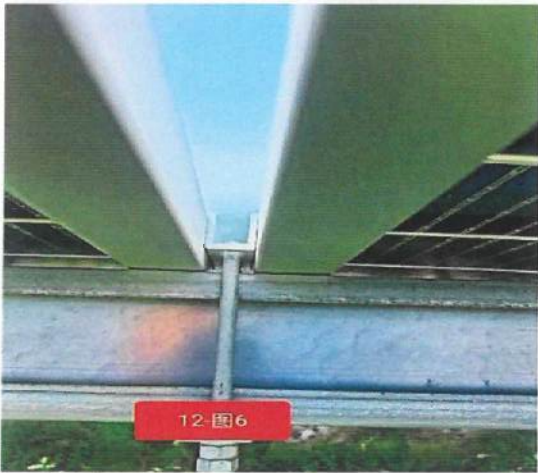
| <p>檩托螺栓未按要求预留 2-3 丝已整改</p> | <p>压块倾斜已整改</p> |

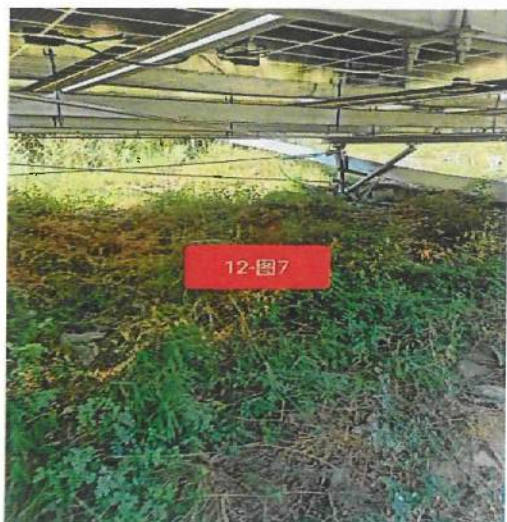
拉杆未安装已整改

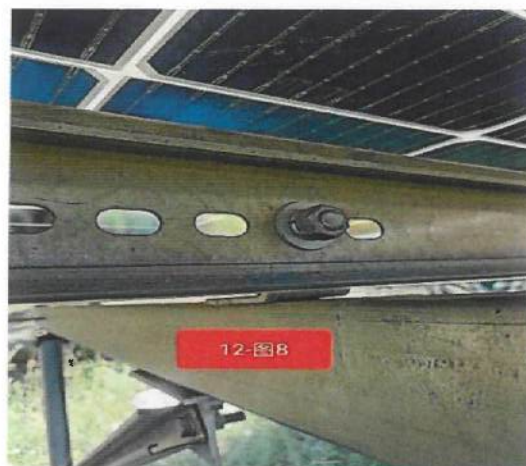
压块顶在光伏板上已整改

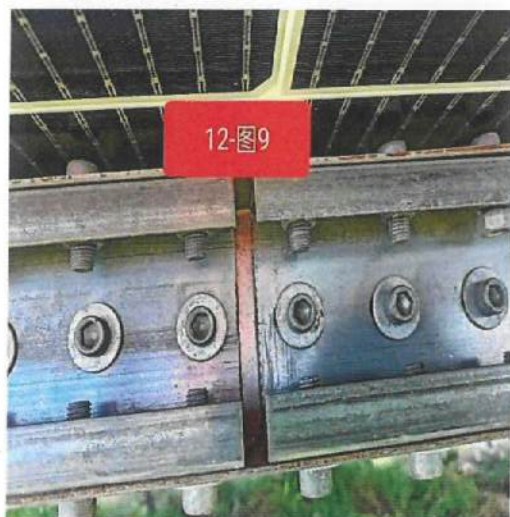
檩条连接件间隙过大已整改

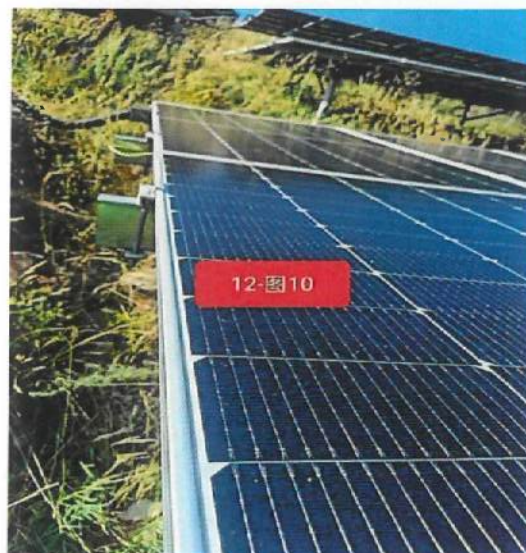
组件不齐已整改

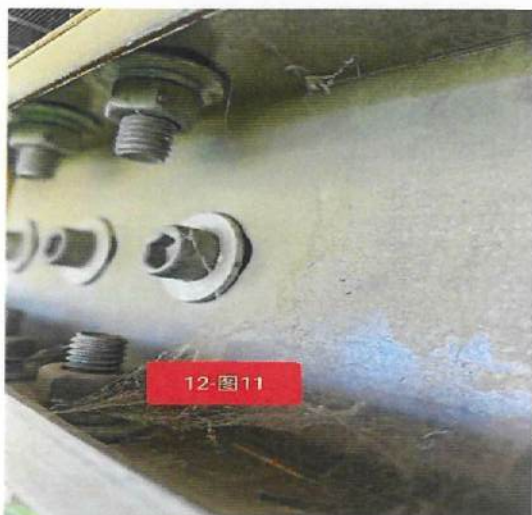
檩条连接件螺丝未紧已整改

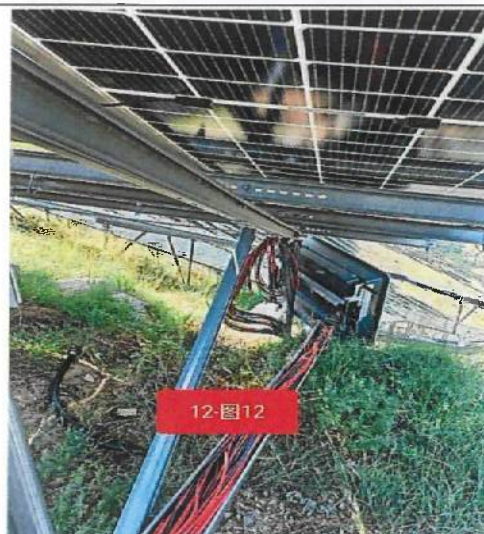
斜梁弯曲已整改

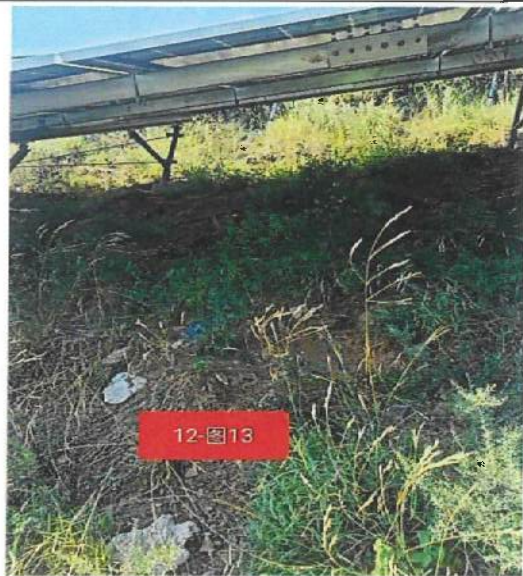
剩余处理未处理已整改

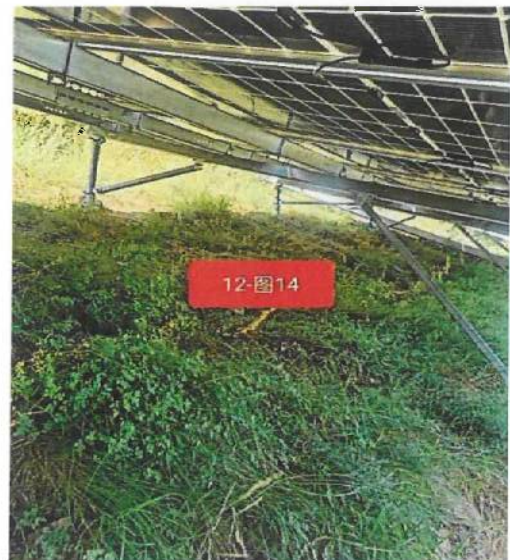
斜梁与斜撑角度过小已整改

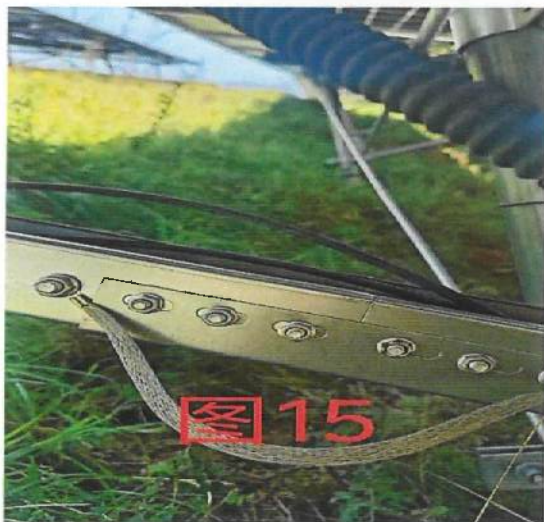
桥架下高上低已整改

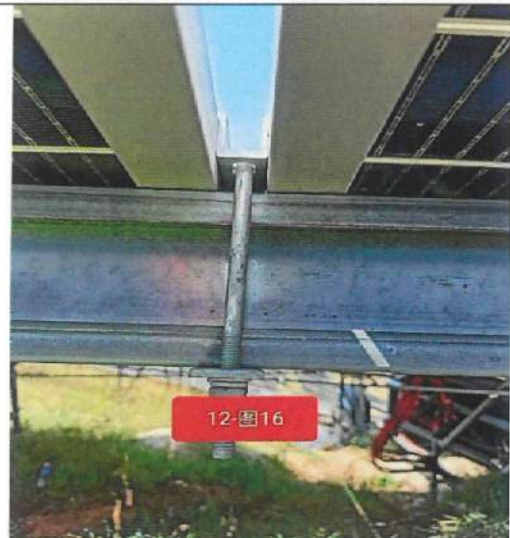
压块倾斜已整改

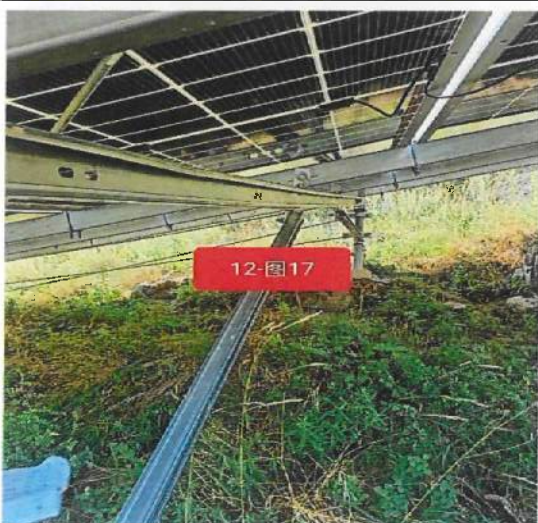
斜梁弯曲已整改

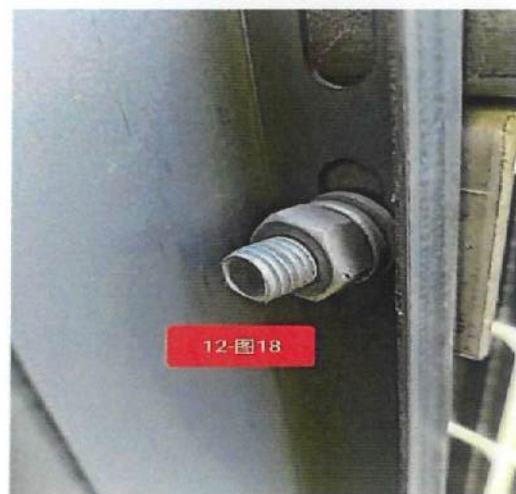
標托螺丝未紧已整改

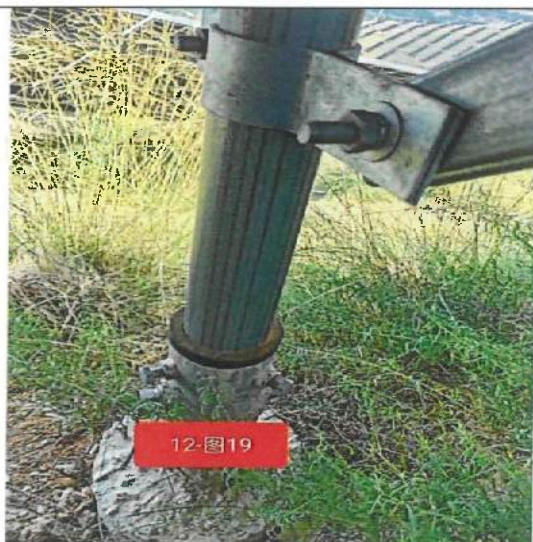
胶圈未密封已整改

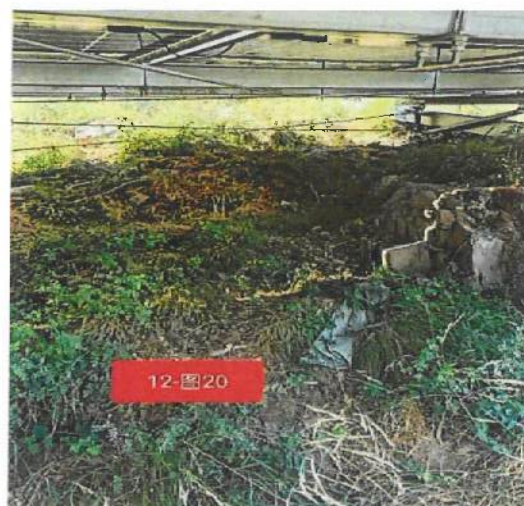
拉杆未安装已整改

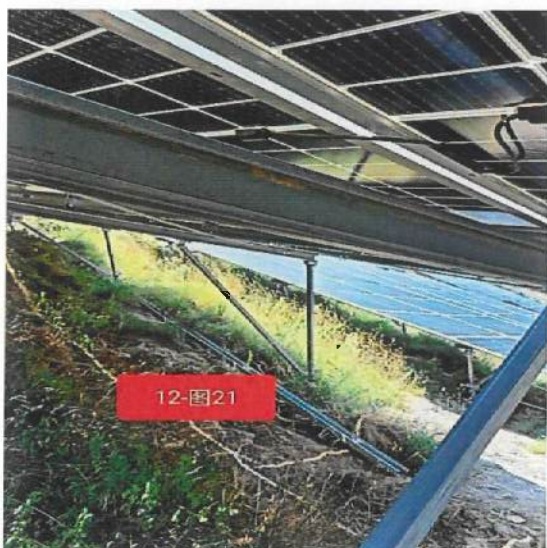
拉杆未紧已整改

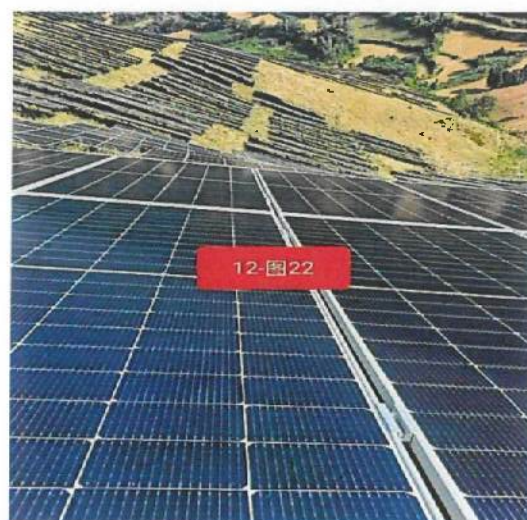
组件不平整已整改

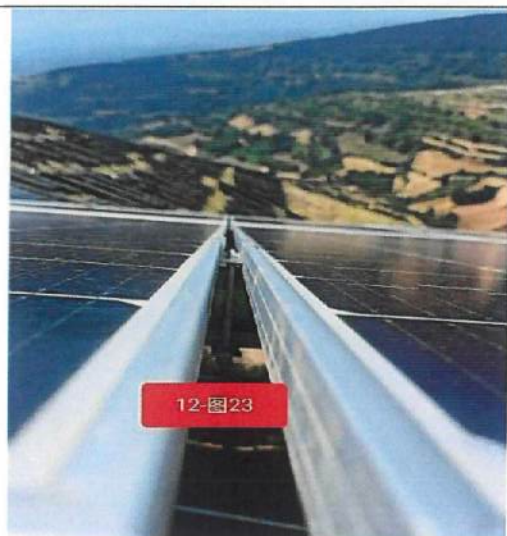
压块未紧贴已整改

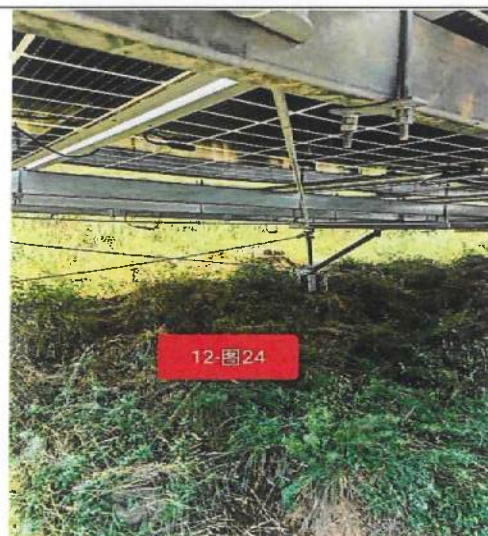
拉杆未安装已整改

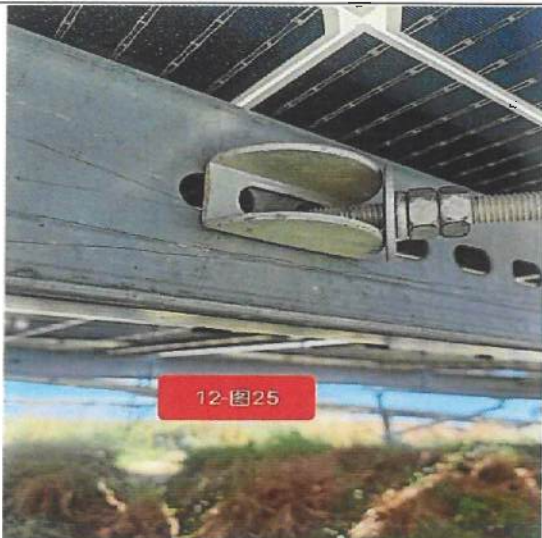
拉杆螺栓未安装已整改

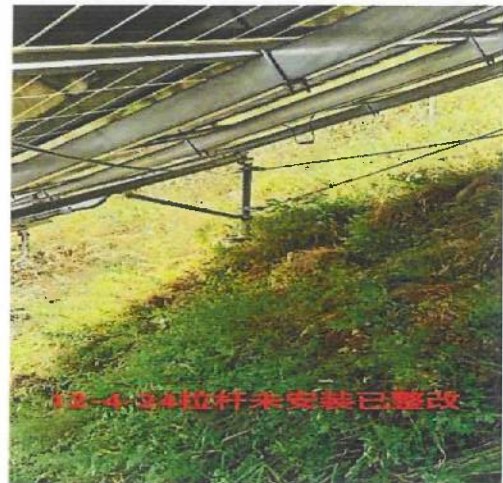
拉杆未安装已整改

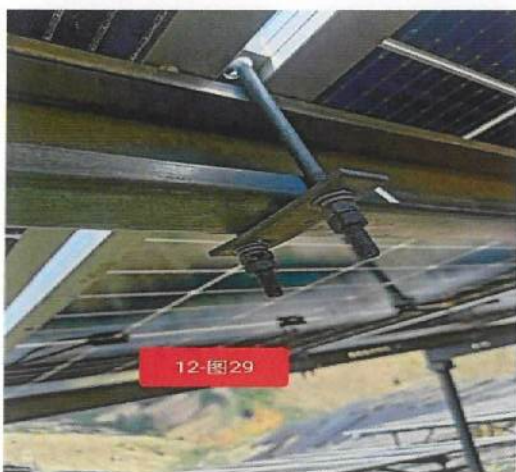
压块缺少螺母已整改

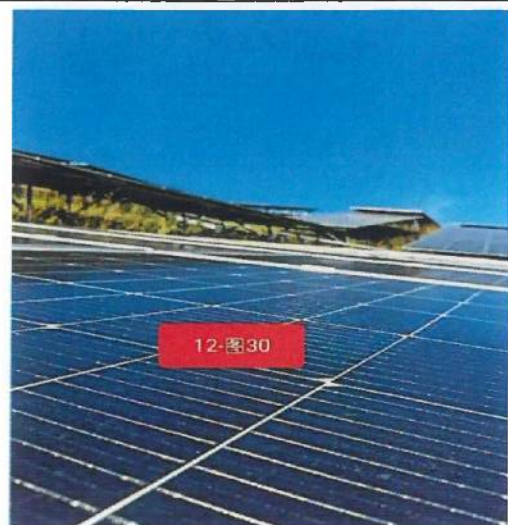
组件不平整已整改

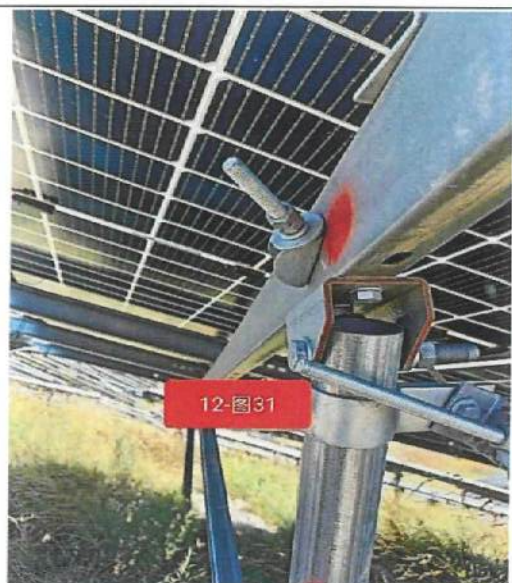
拉杆螺母未紧已整改

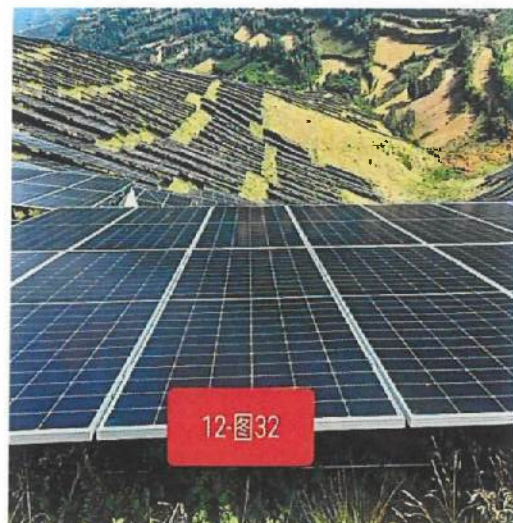
剩余压块未处理已整改

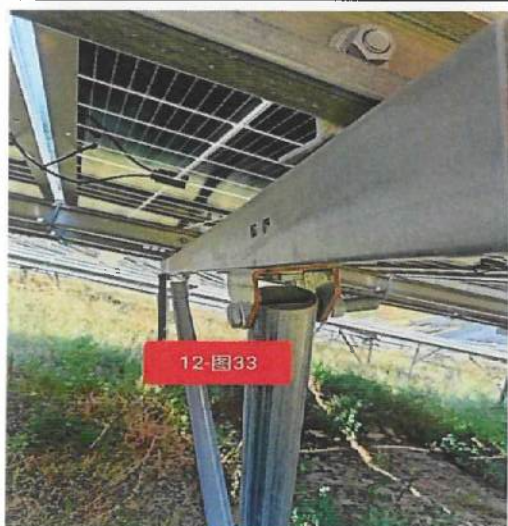
斜梁弯曲已整改

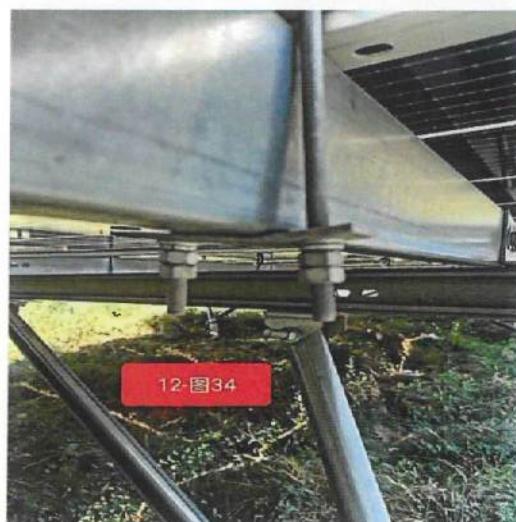
压块缺少弹垫已整改

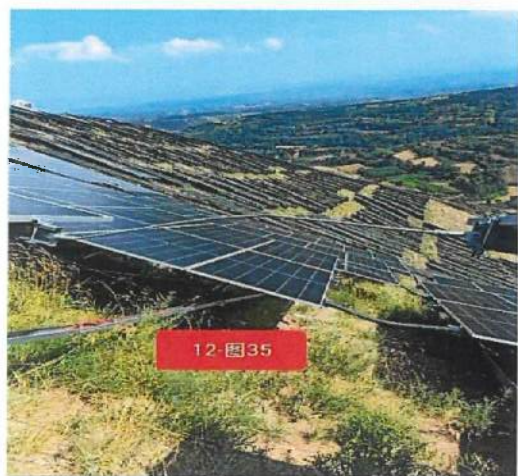
接地未留余量已整改

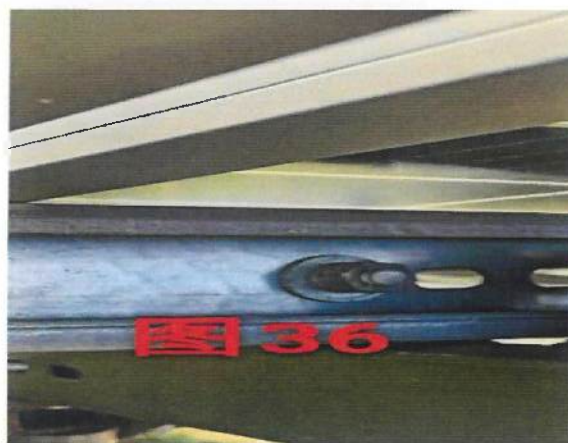
螺栓未按要求预留两到三丝已整改

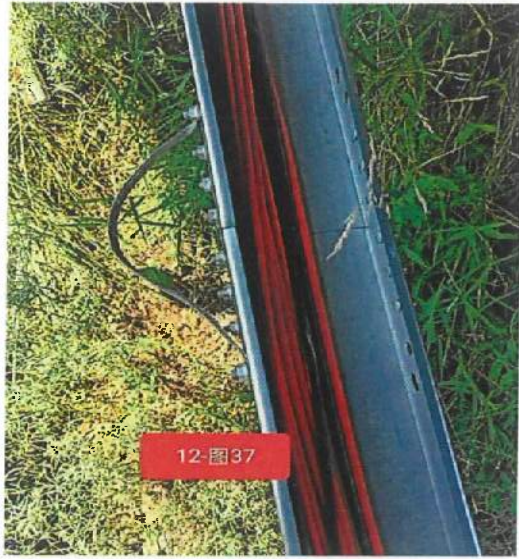
桥架接地断裂已整改

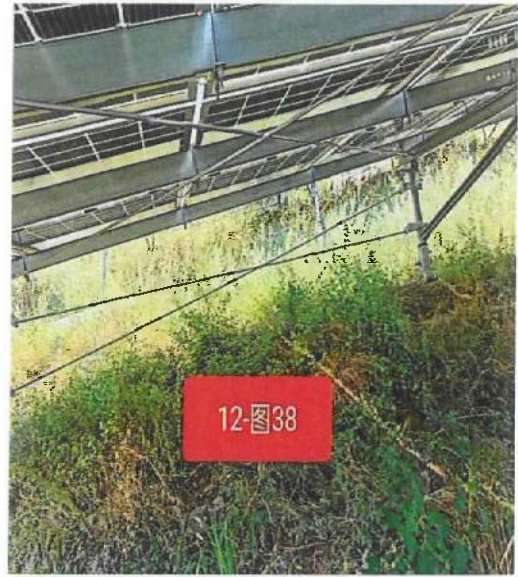
背拉杆未安装已整改

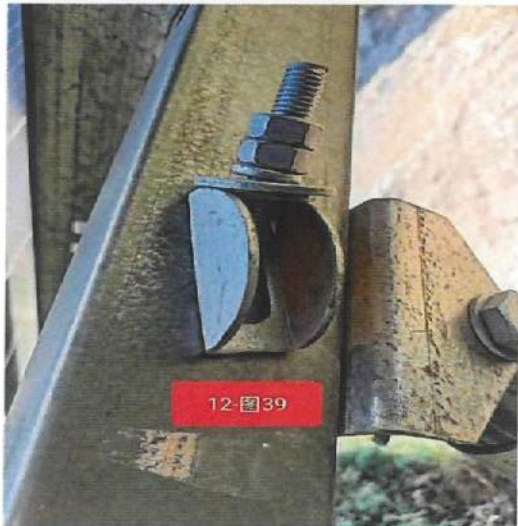
背拉杆未紧已整改

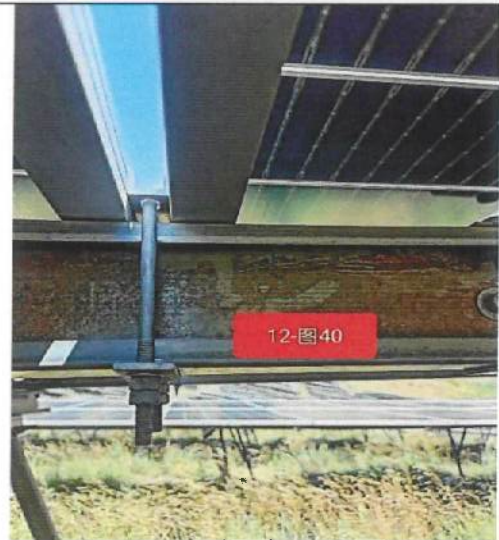
压块倾斜已整改

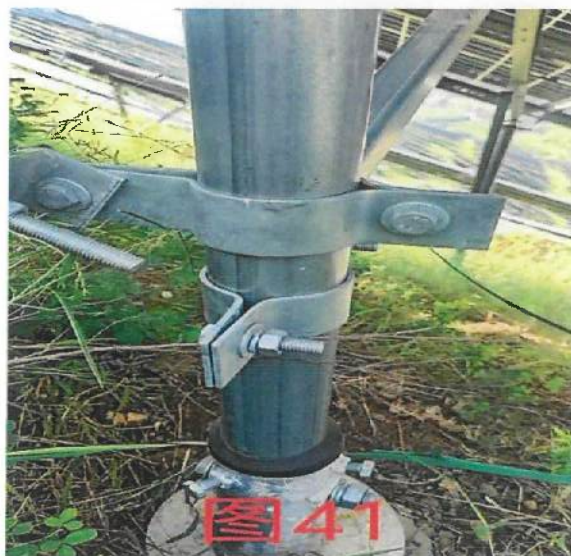
斜撑抱箍未拧紧已整改

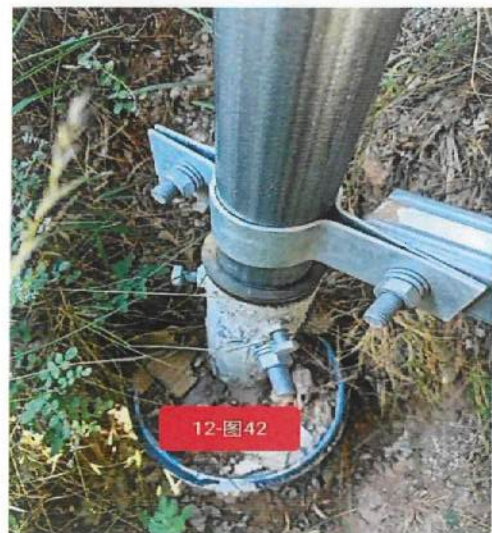
胶圈未密封已整改

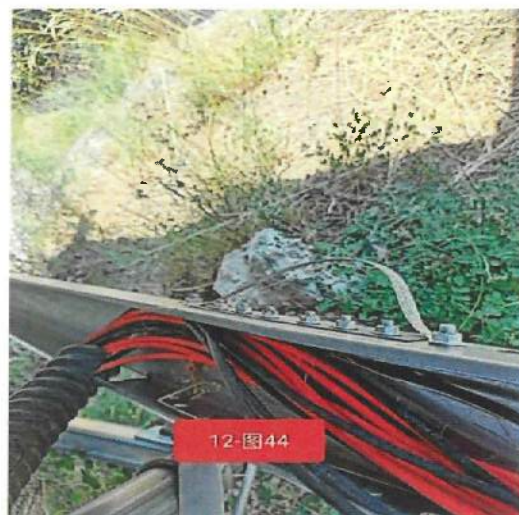
桥架接地未接已整改

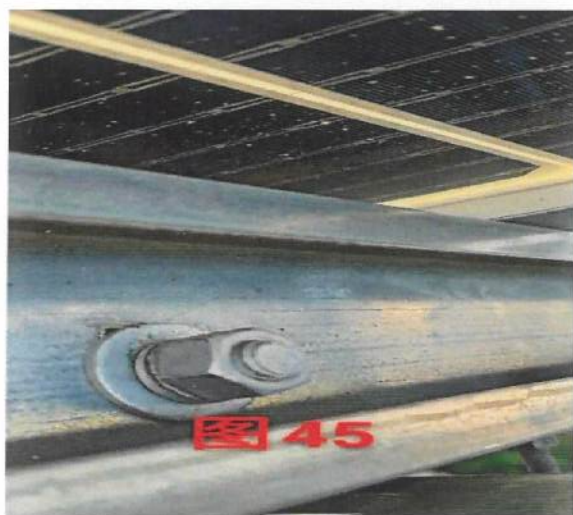
螺栓未按要求预留两到三丝已整改

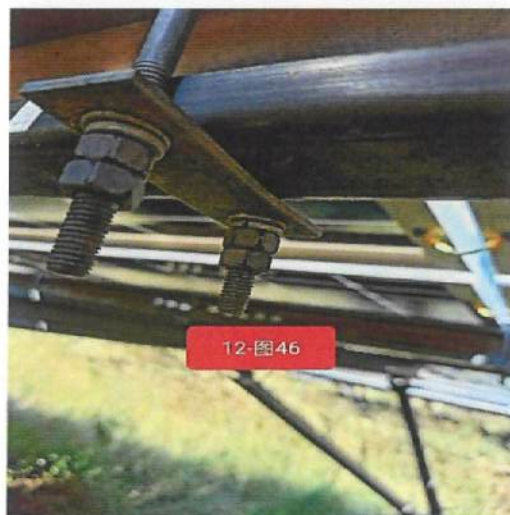
压块缺少弹垫已整改

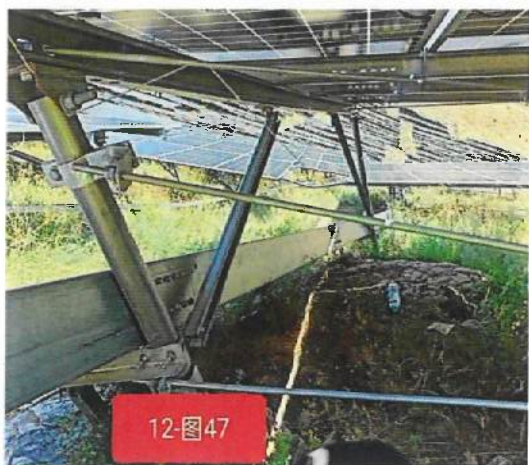
背拉杆未安装已整改

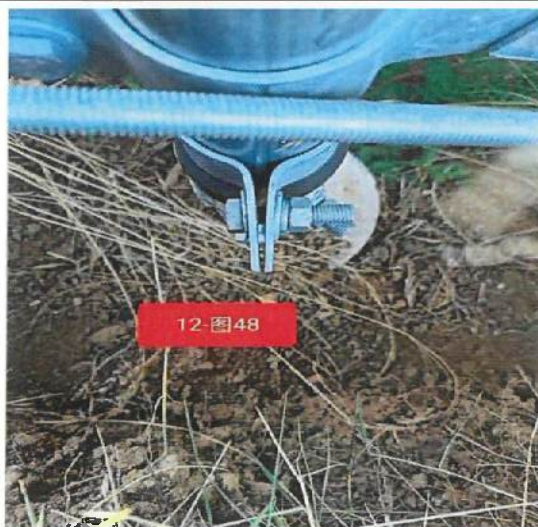
抱箍未紧已整改

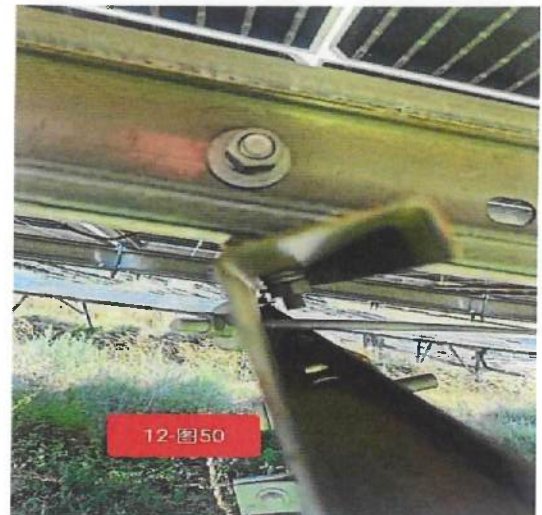
拉杆未紧已整改

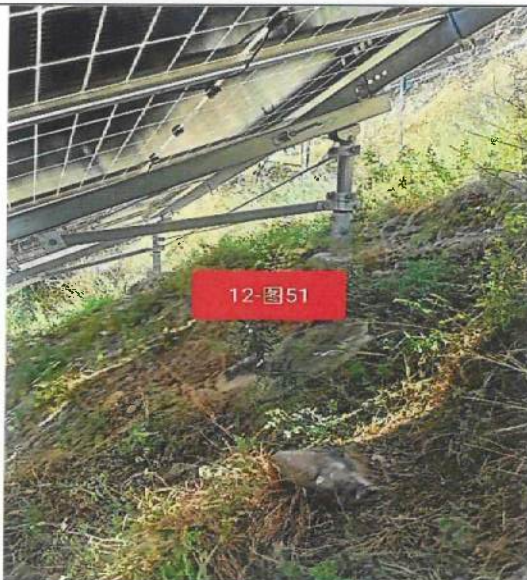
斜撑与斜梁间距过小已整改

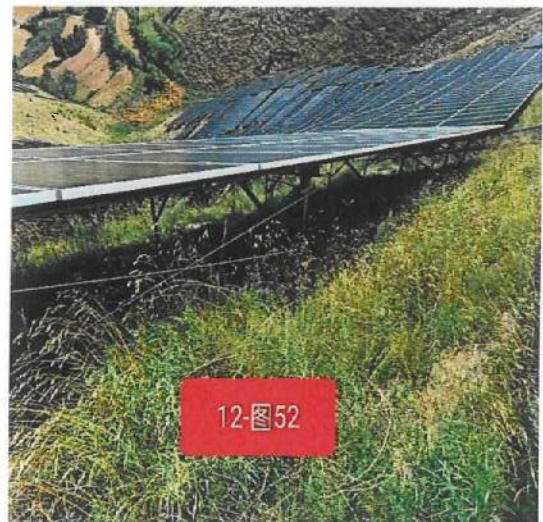
拉杆未连接已整改

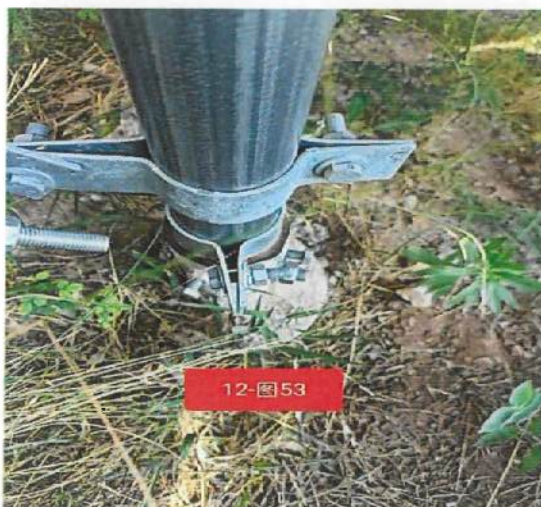
抱箍未紧已整改

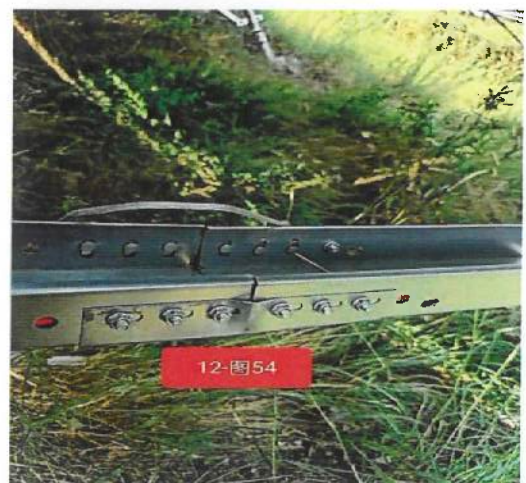
桥架变形未接地已整改

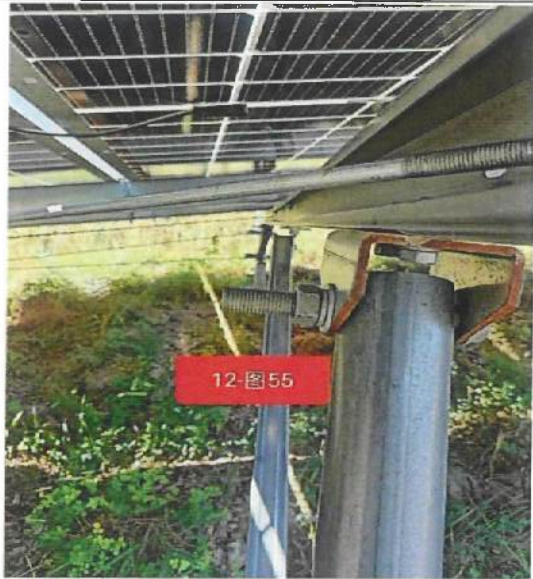
斜梁弯曲已整改

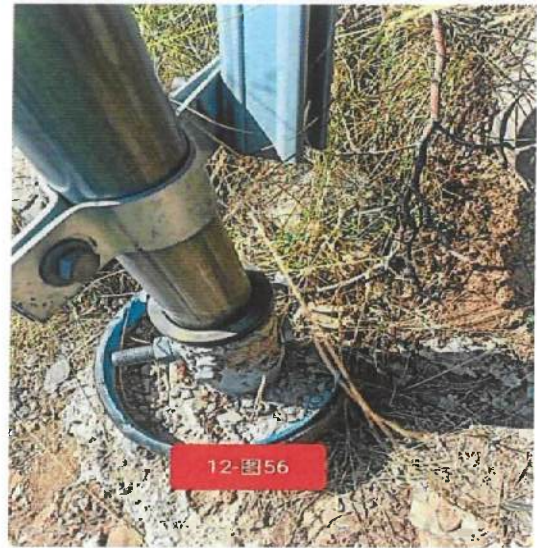
胶圈未密封已整改

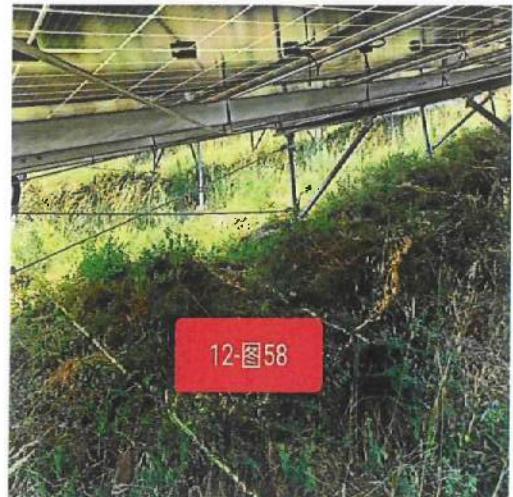
背拉杆未连接已整改

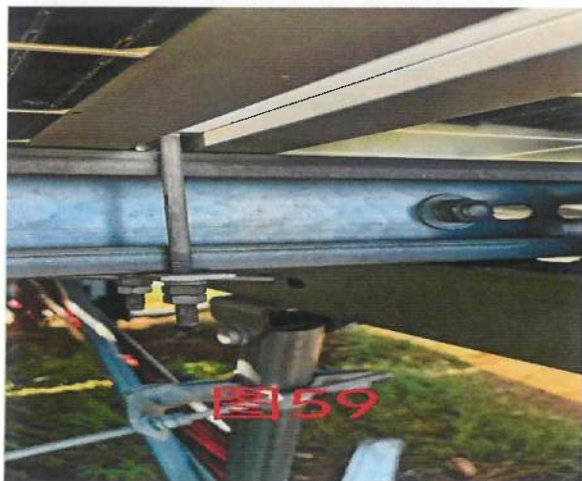
右侧组压块未安装垫片与弹垫已整改

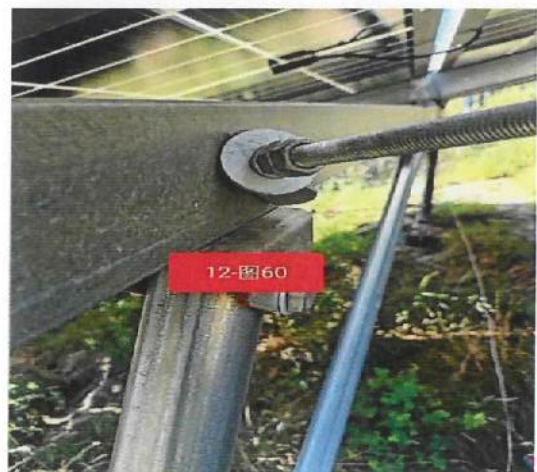
背拉杆螺丝未紧已整改

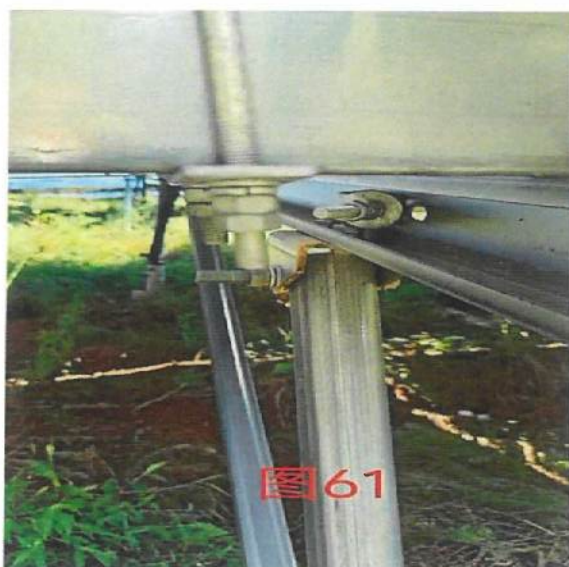
右侧组压块未安装垫片已整改

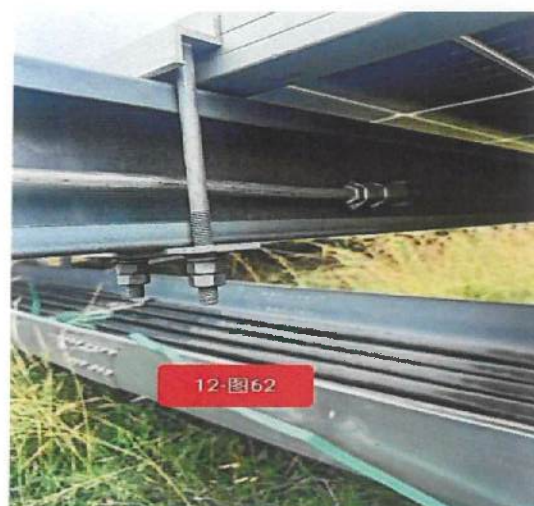
压块螺母未紧已整改

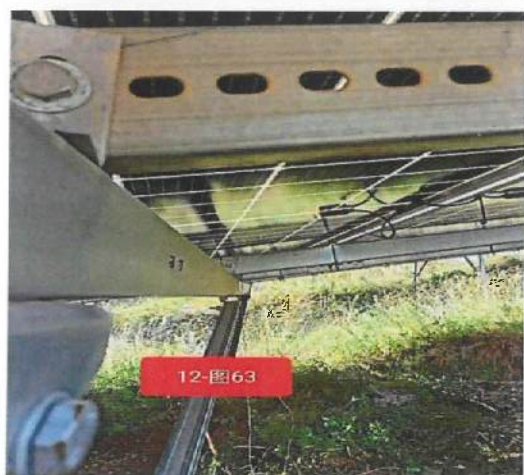
斜梁弯曲已整改

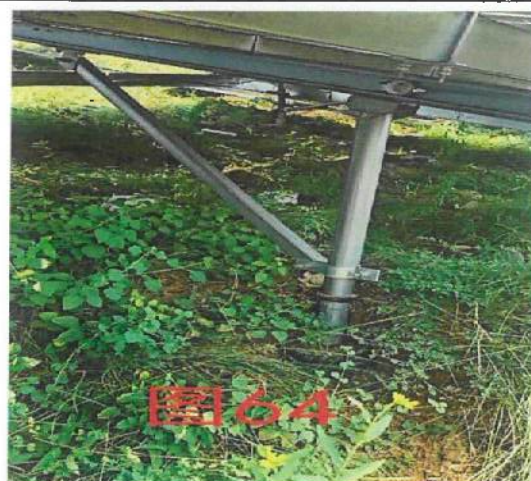
立柱安装处无灌注桩已整改

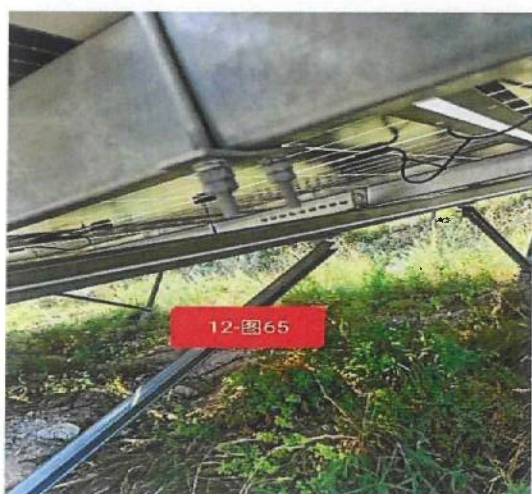
压块螺母未紧已整改

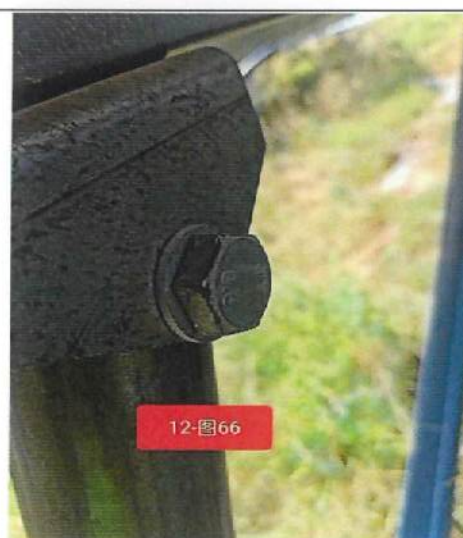
螺栓生锈已整改

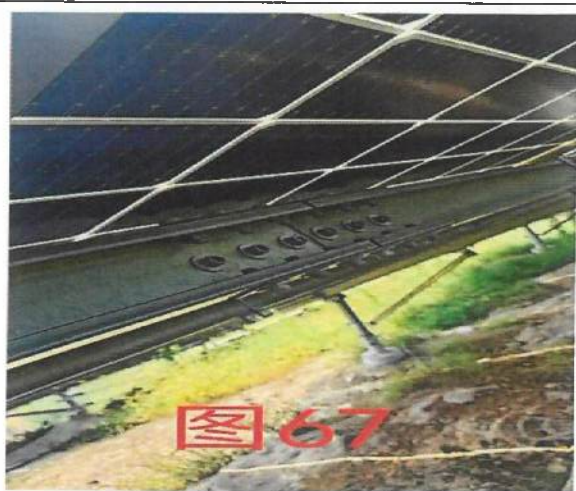
檩条连接件螺栓安装错误已整改

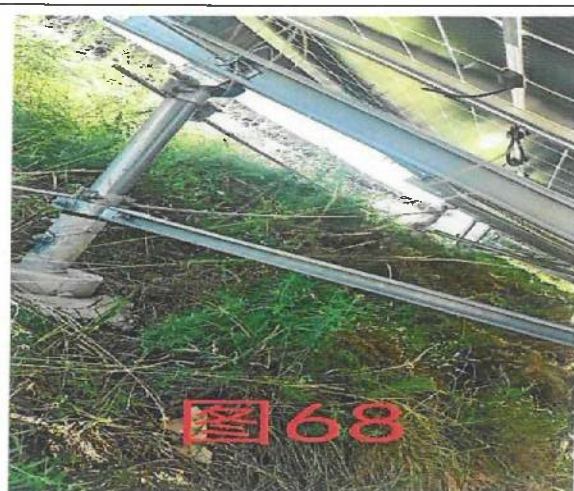
斜撑与斜梁角度过小已整改

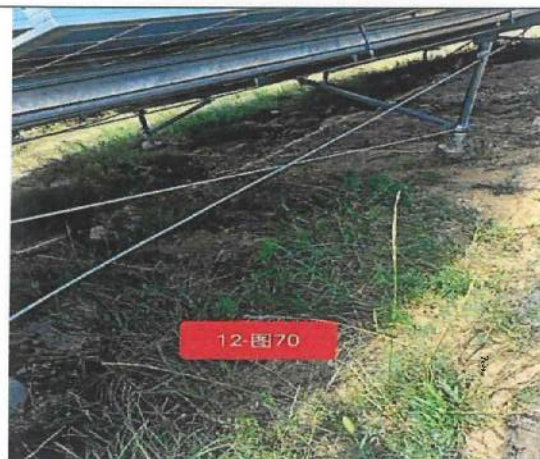
拉杆未安装已整改

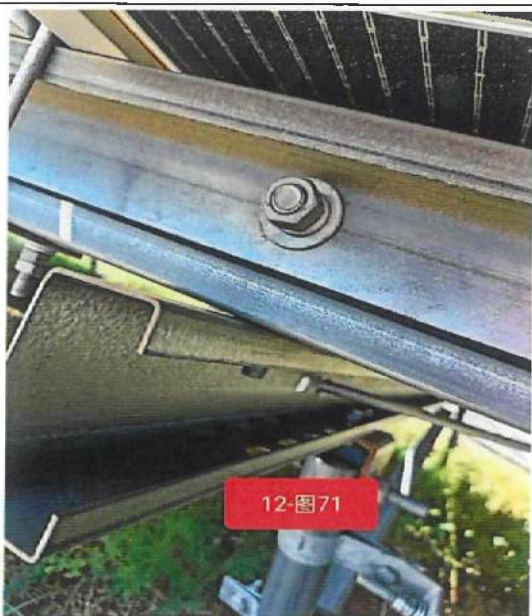
檩托螺丝未安装已整改

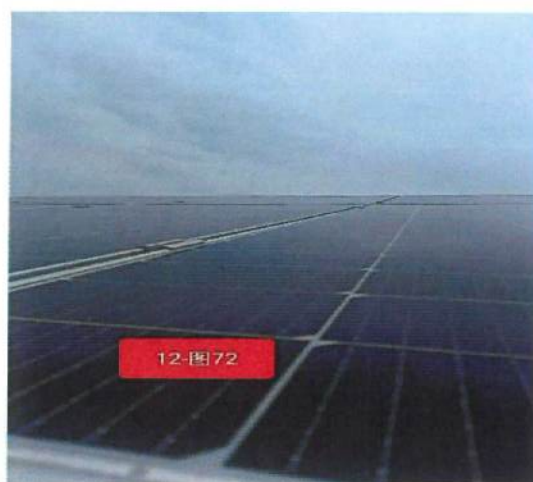
组件不平整已整改
