## 监理工程师通知回复单

工程名称：平陆县 100MW 农光互补光伏发电项目

编号：SPEC-JLTZHF-PL-063

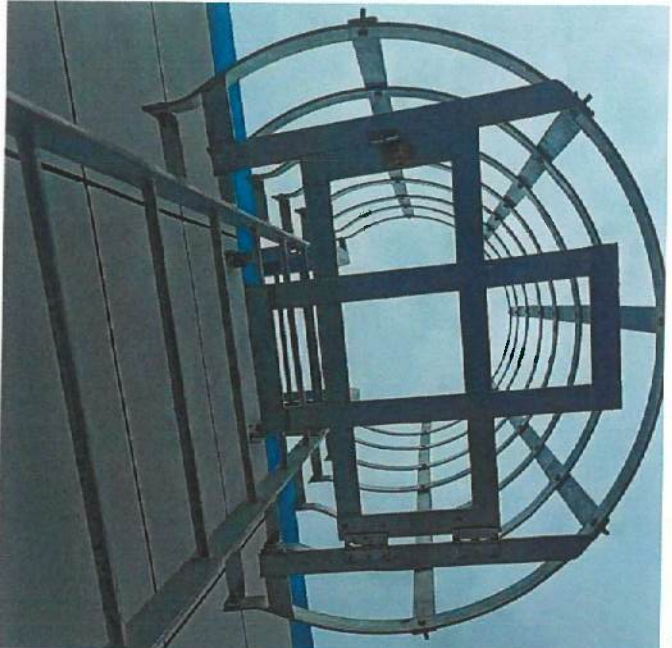
| 存在问题 | 整改情况 | 整改照片 |
|---|---|---|
| 1、爬梯防护笼生锈 | 已整改 | |

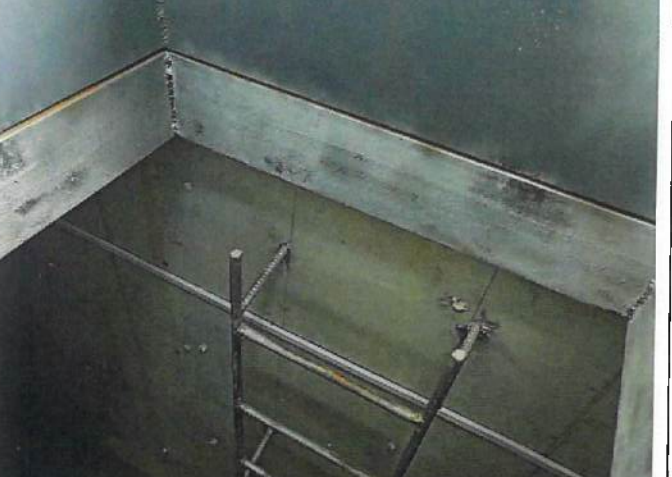
| 存在问题 | 整改情况 | 整改照片 |
|---|---|---|
| 2、二次舱爬梯管口生锈 | 已整改 | |

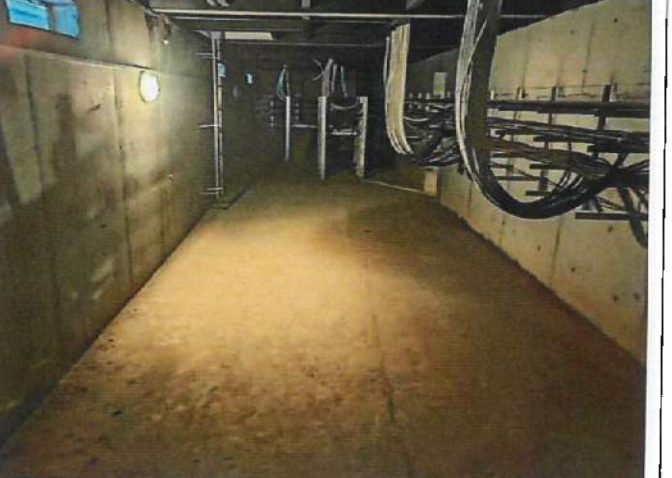
| 存在问题 | 整改情况 | 整改照片 |
|---|---|---|
| 3、一次舱、二次舱底积水严重 | 已整改 | |

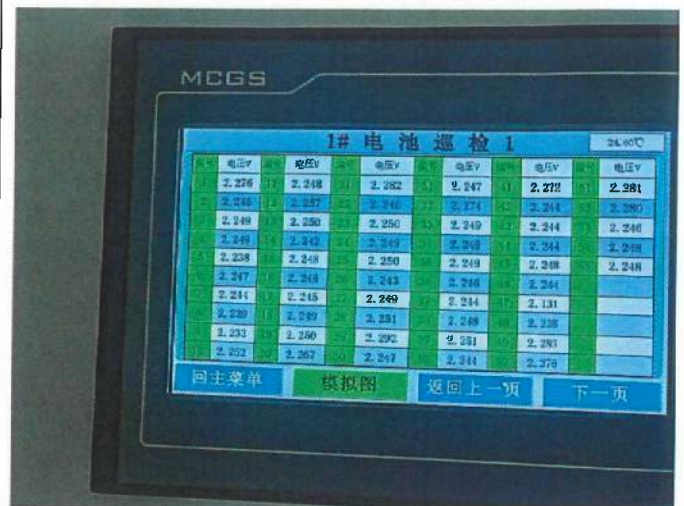
4、蓄电池电压数据异常

已整改

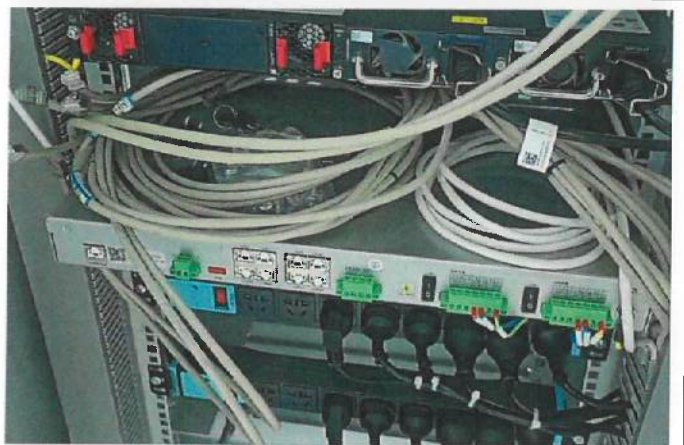
5、通讯电缆杂乱

已整改

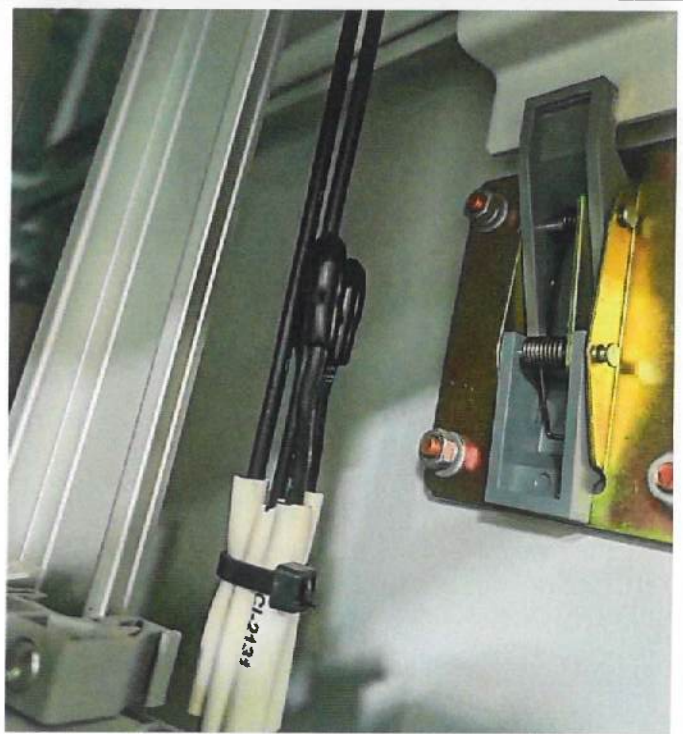
6、预留电缆无标识

已安排人员整改

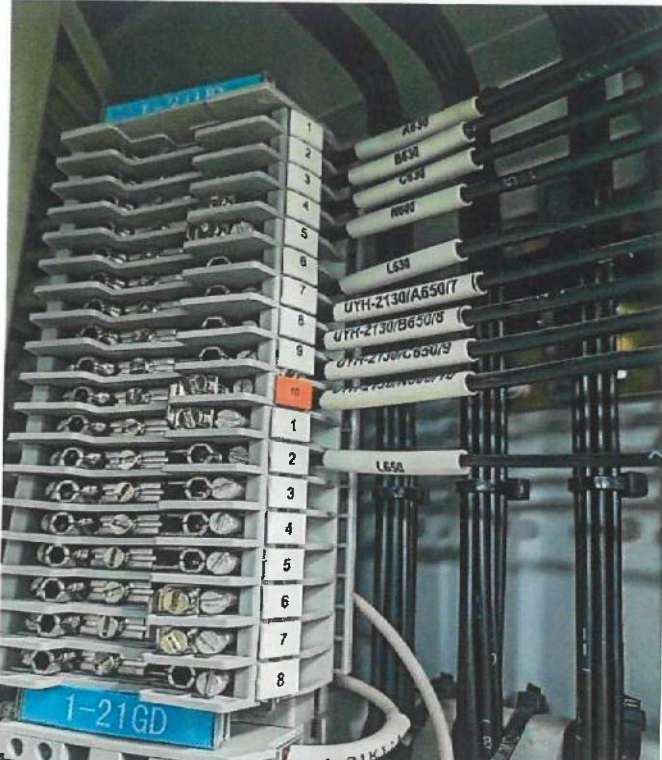
| <p>7、 电缆标识禁止<br/>手写更改</p> | <p>已整改</p> | |

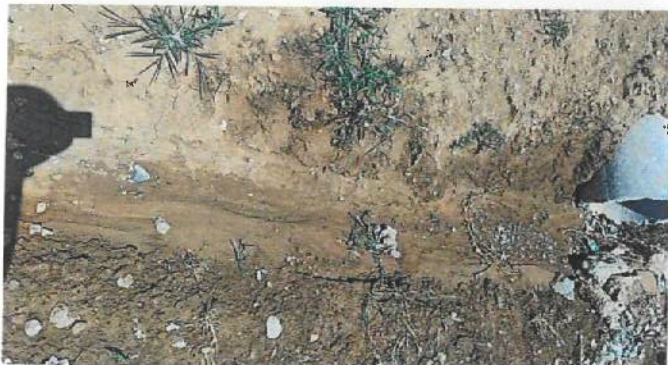
| <p>8、 大门排水管道<br/>不规范</p> | <p>已开挖排水沟</p> | |

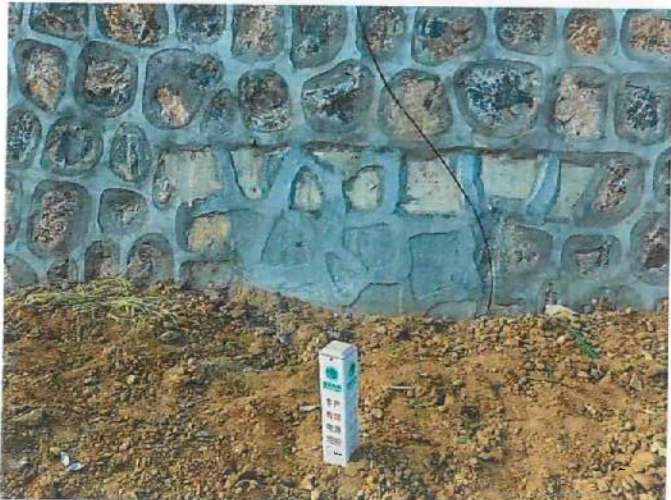
| <p>9、 电缆沟未做防<br/>火封堵</p> | <p>已安排人员进行紧<br/>固、并进行防锈处理</p> | |
