# 监理工程师通知回复单

工程名称：平陆县 100MW 农光互补光伏发电项目

编号：SPEC-JLTZHF-PL-069

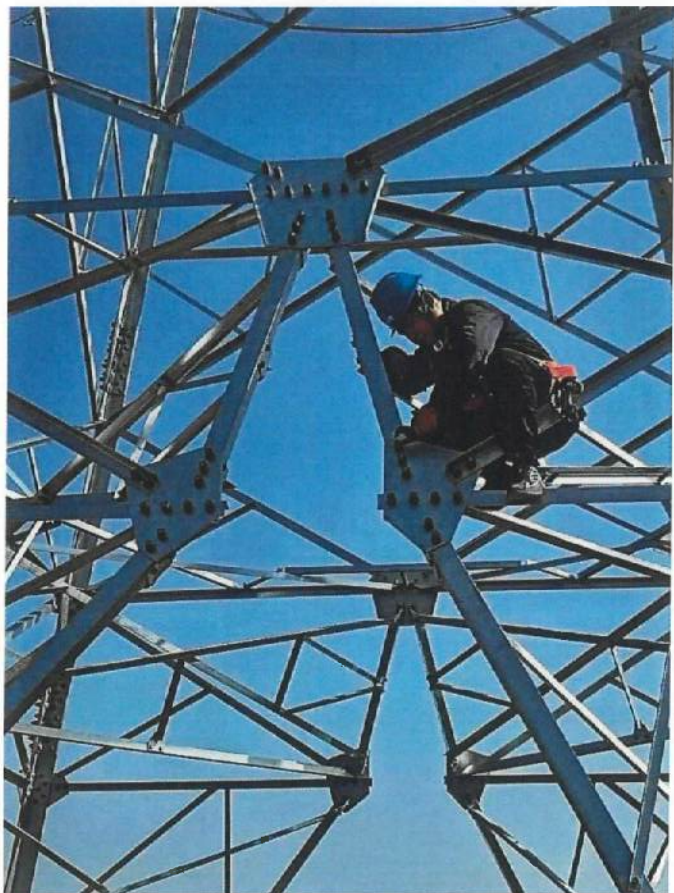
| 存在问题 | 整改情况 | 整改照片 |
|---|---|---|
| G7 塔缺防盗帽 | 已安排施工人员安装 | |

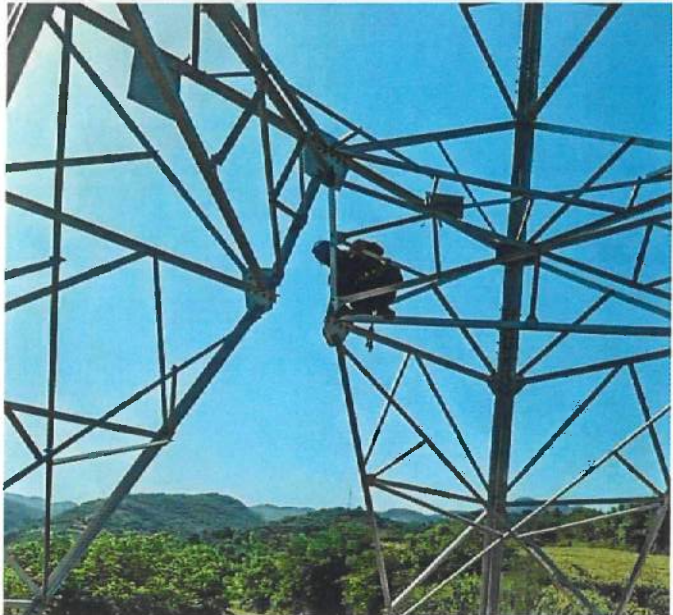
| 存在问题 | 整改情况 | 整改照片 |
|---|---|---|
| G7 塔重新排查自检 | 已安排施工人员重新排查自检 | |

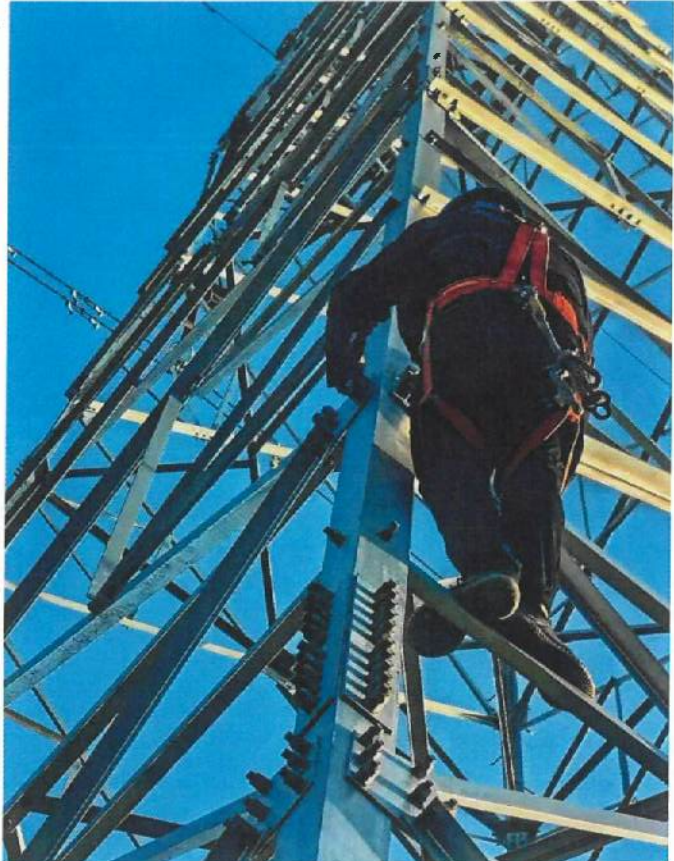
| <p>G8 塔缺防盗帽</p> | <p>已安排施工人员安装</p> | |

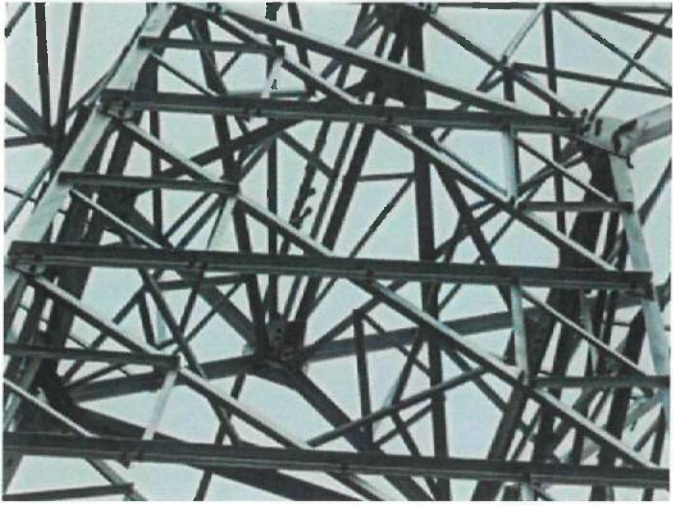
| <p>G1 塔鸟窝清除</p> | <p>已安排施工人员清除</p> | |

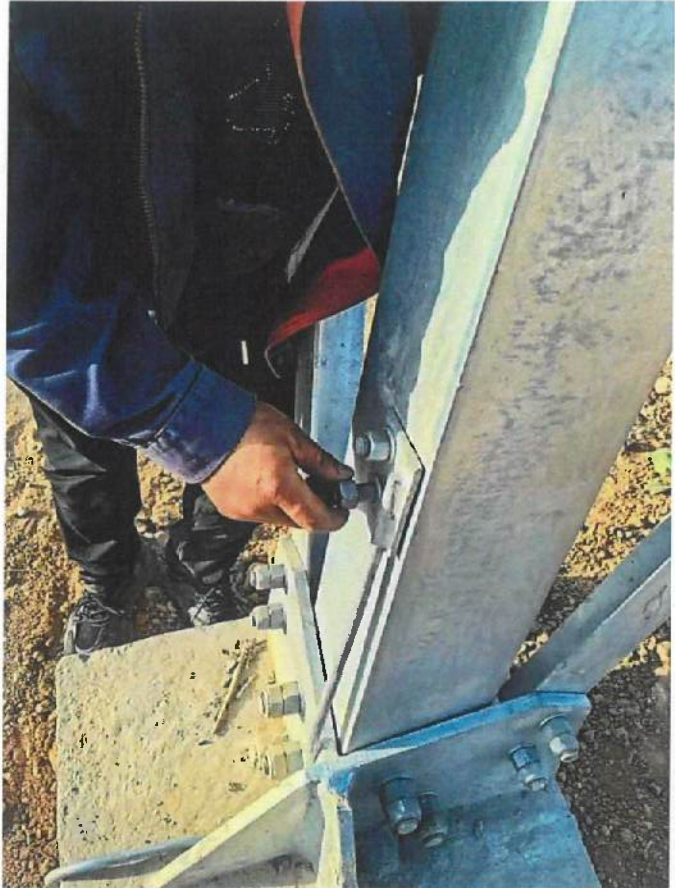
| <p>G1 塔缺平垫</p> | <p>已安排施工人员处理</p> | |

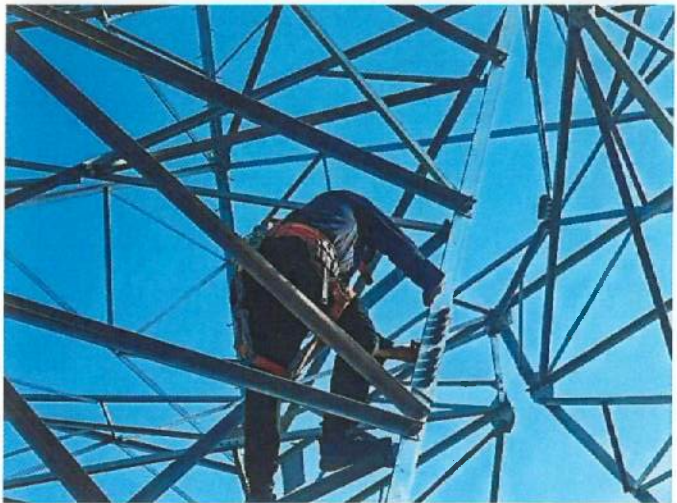
| <p>G3 塔缺防盗帽</p> | <p>已安排施工人员安装</p> | |

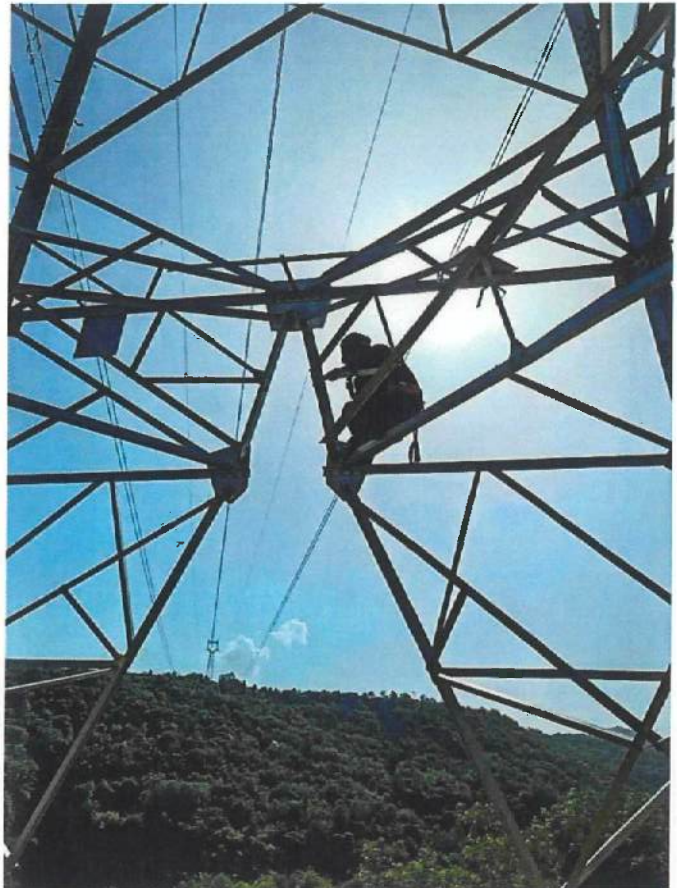
| <p>G7 塔缺防盗帽</p> | <p>已安排施工人员安装</p> | A photograph showing a worker silhouetted against a bright blue sky, perched on a complex lattice structure of a high-voltage power line tower. The worker is positioned near a joint where multiple steel beams meet, likely to install a security cap. In the background, a dense green forest covers a hillside. |

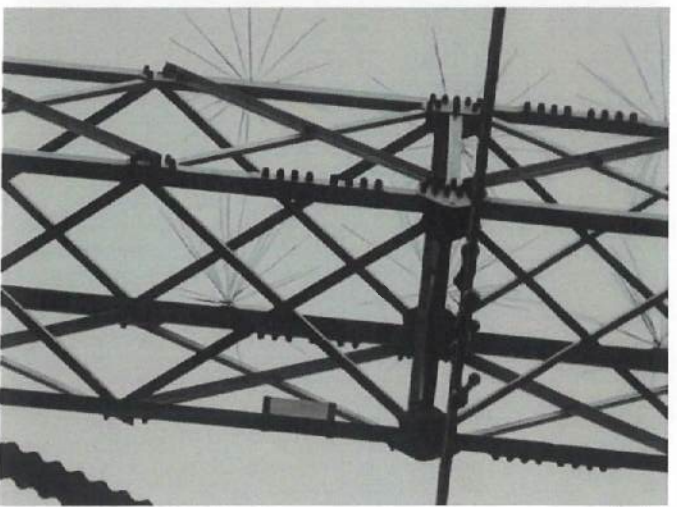
| <p>G5 塔鸟窝清除</p> | <p>已安排施工人员清除</p> | A close-up photograph of the steel lattice structure of a power line tower. The image shows the intricate arrangement of beams and cross-braces. The background is a clear, light-colored sky. |

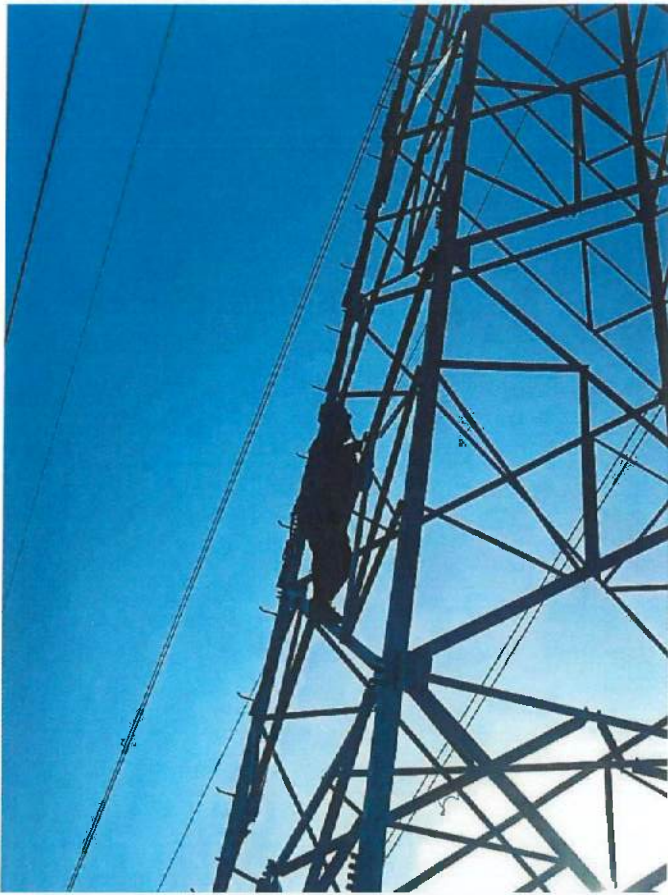
| <p>G6 塔塔排查自检</p> | <p>已安排施工人员排查<br/>自检</p> | |

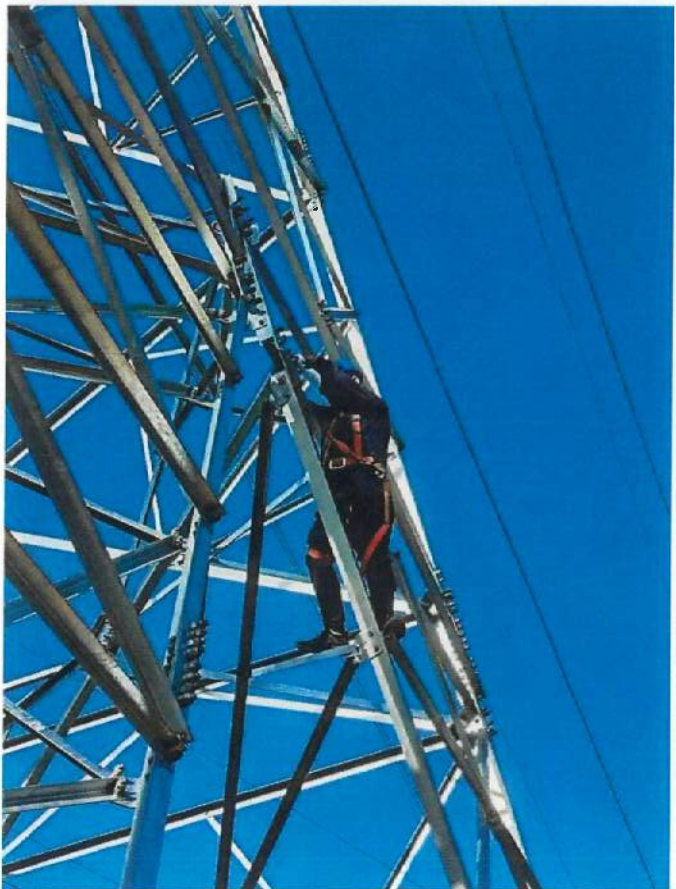
| <p>G3 塔重点消缺，<br/>从上至下螺栓紧<br/>固</p> | <p>已安排施工人员将螺<br/>栓紧固</p> | |

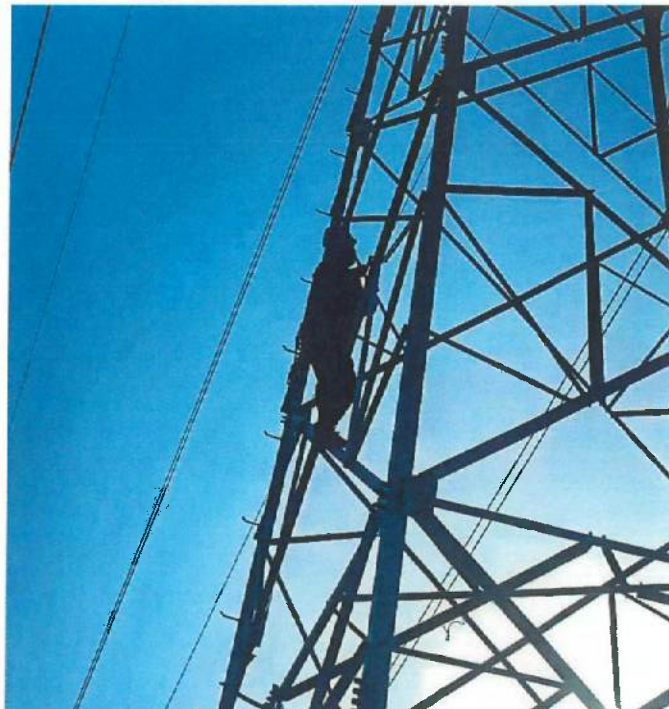
| <p>G13 塔缺防盗帽</p> | <p>已安排施工人员安装</p> | |

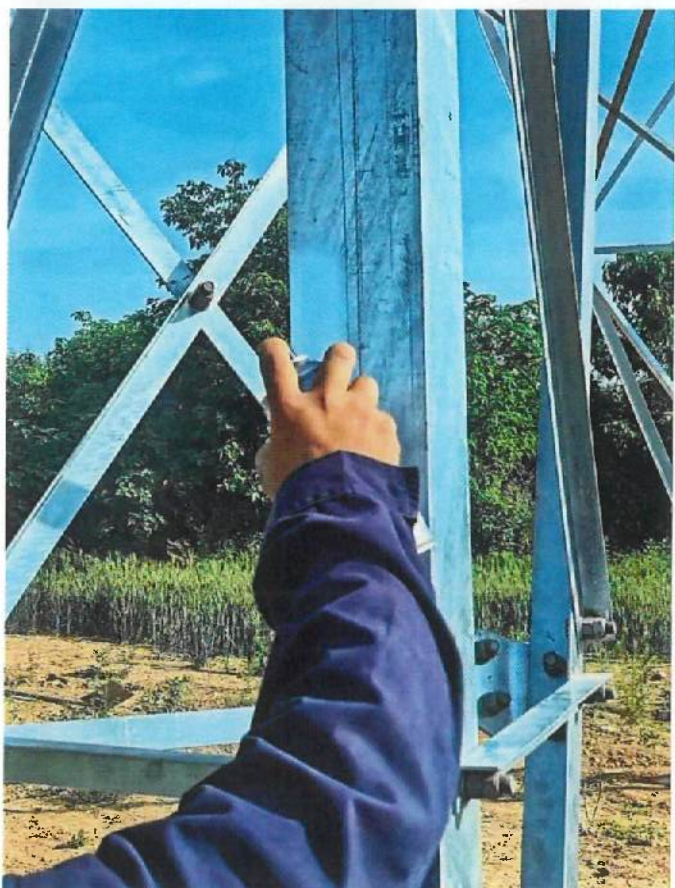
| <p>G13 塔补镀锌泥</p> | <p>已安排施工人员补镀锌泥</p> | |

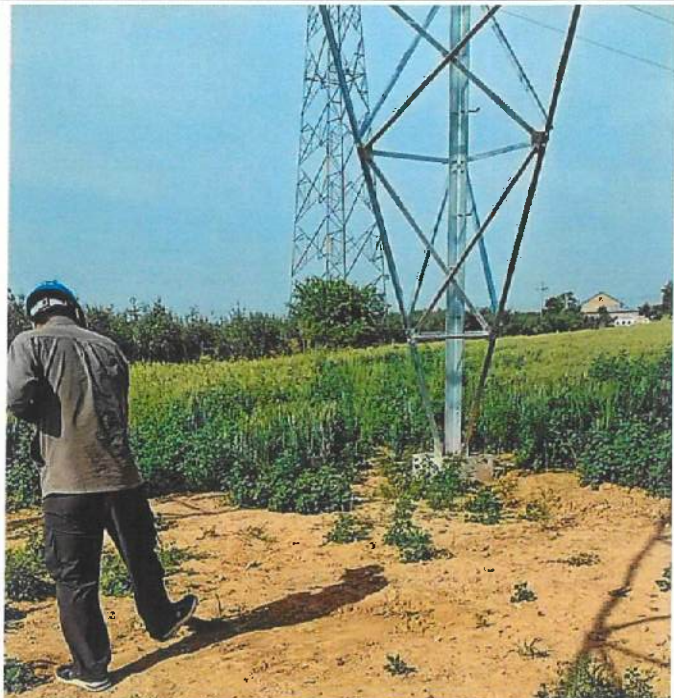
| <p>G13 塔基面增加<br/>土</p> | <p>已安排施工人员增加</p> | |

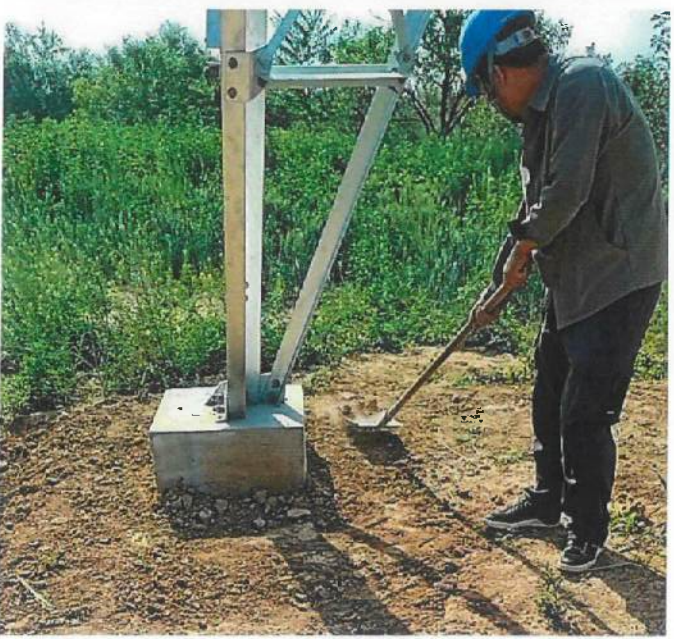
| <p>G10 塔基面修复</p> | <p>已安排施工人员修复</p> | |

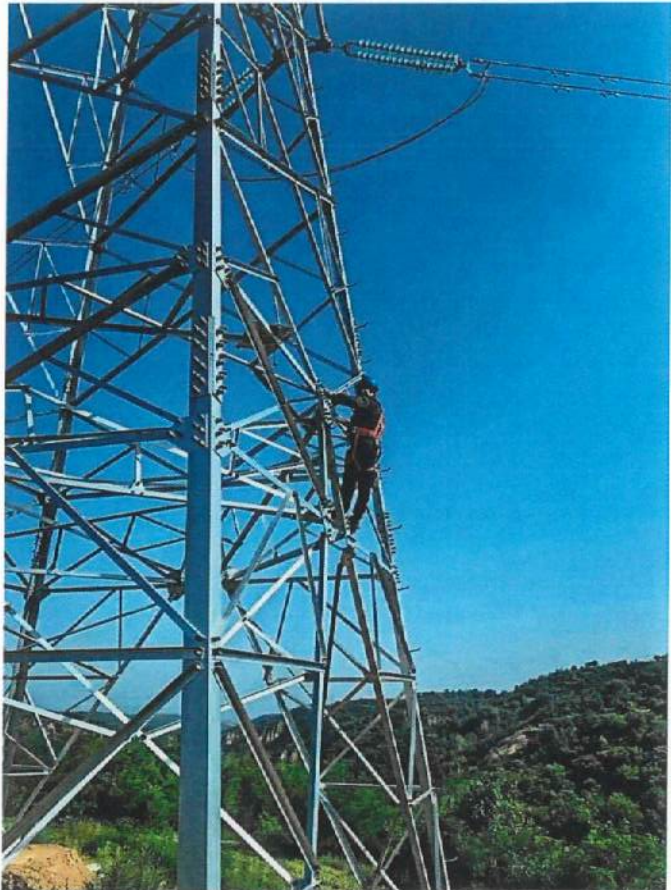
| <p>G7 塔缺防盗帽</p> | <p>已安排施工人员安装</p> | |

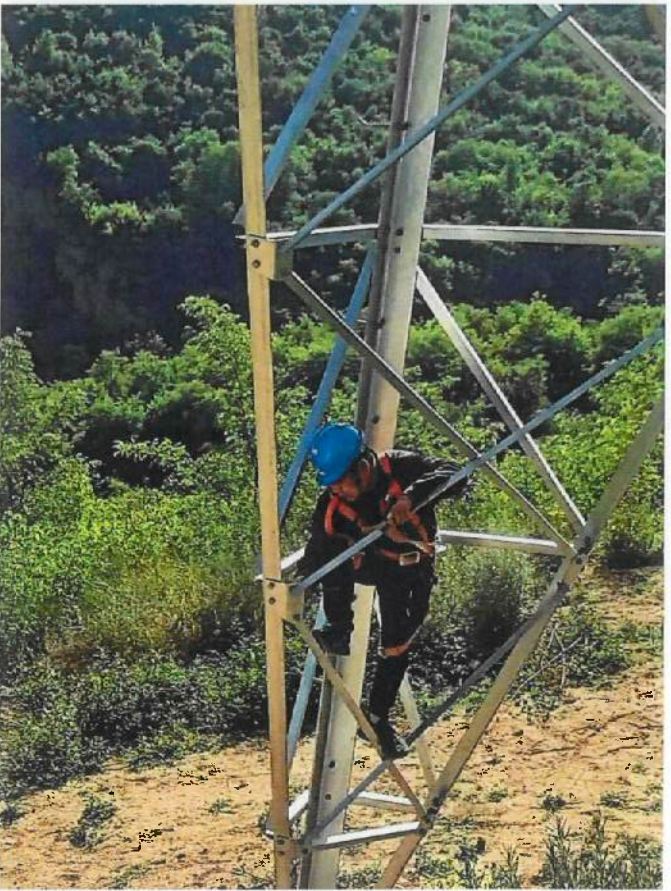
| <p>G7 塔防盗帽没上紧</p> | <p>已安排施工人员紧固</p> | |
