## 监理工程师通知回复单

工程名称：平陆县 100MW 农光互补光伏发电项目

编号：SPEC-JLTZHF-PL-071

详细内容：关于监理、总包对东郑光伏区 10#方阵所有要消缺的同类问题，我班组已整改完成，监理、总包已现场验收通过。

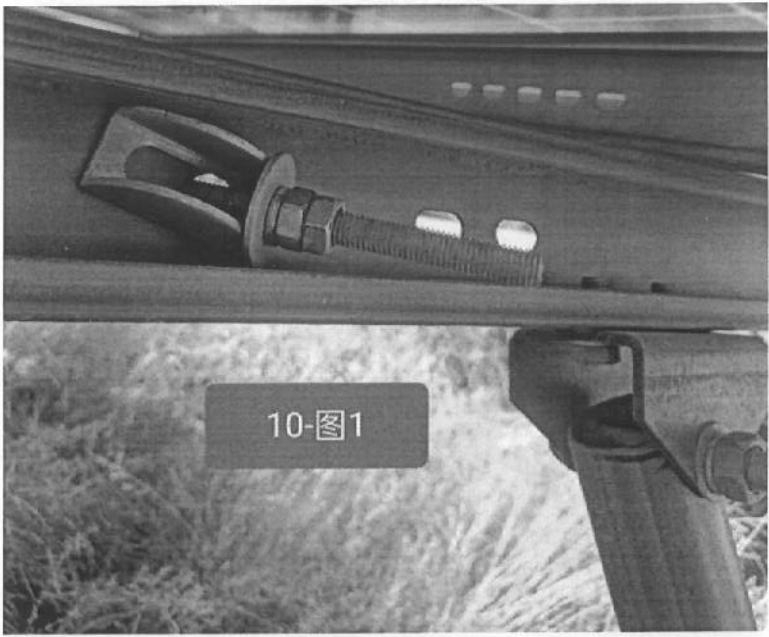
| 整改情况 | 整改照片 |
|---|---|
| <p data-bbox="343 533 515 611">水平拉杆太短<br/>已整改</p> | |

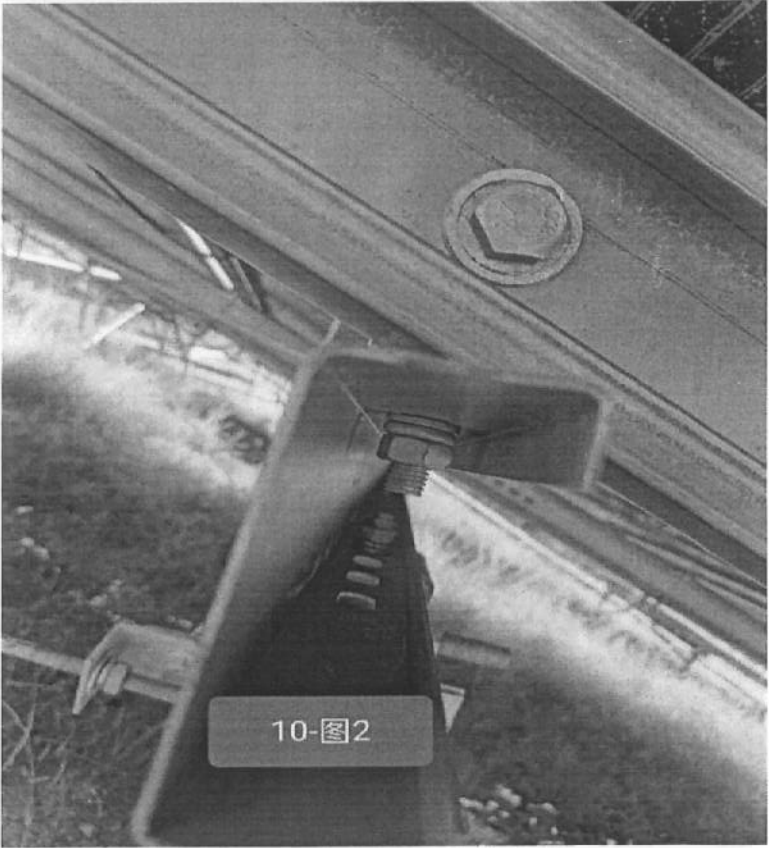
| 整改情况 | 整改照片 |
|---|---|
| <p data-bbox="331 1305 526 1384">檩托螺丝未紧<br/>已整改</p> | |

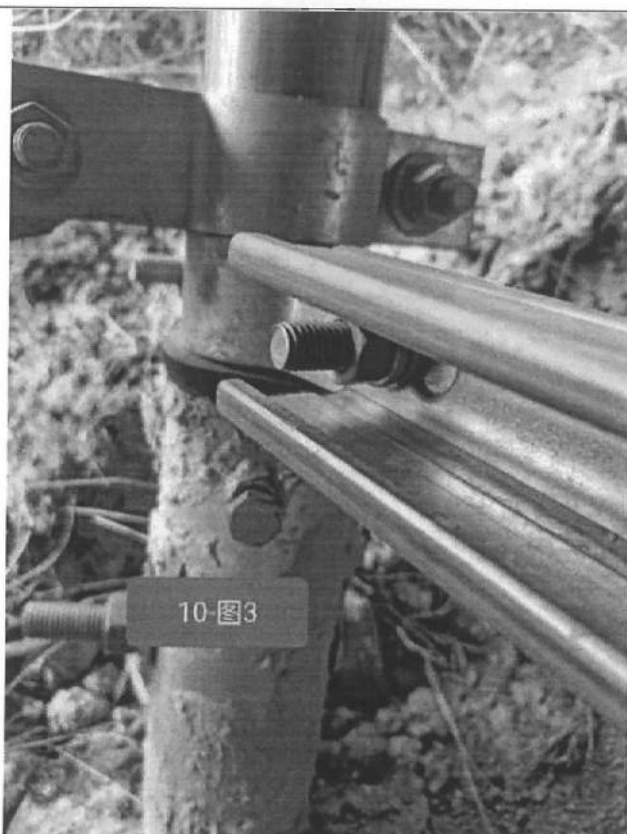
抱箍螺栓未紧  
已整改

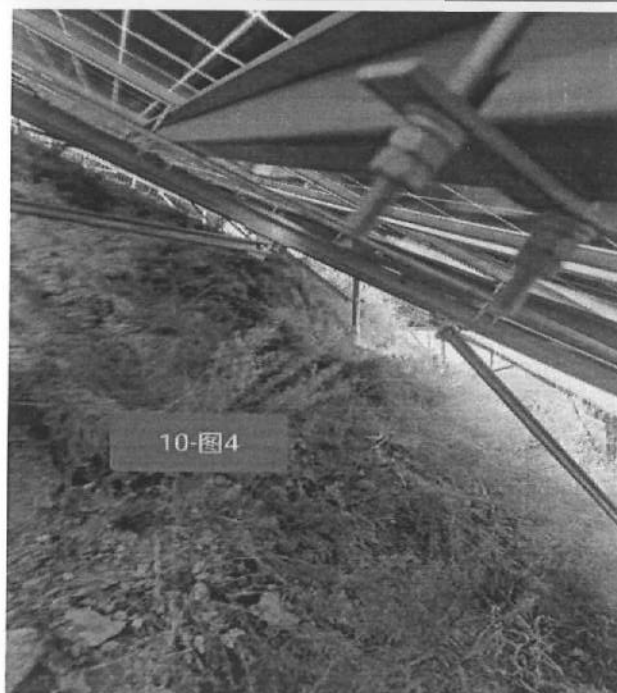
压块螺母未紧  
已整改

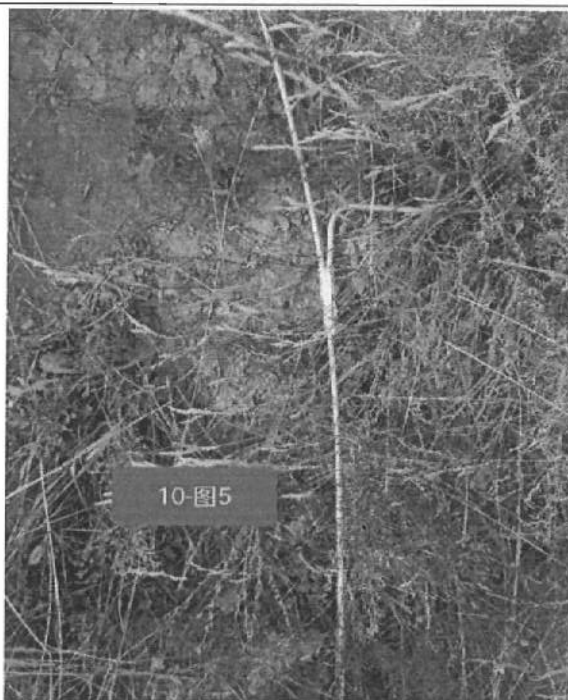
接地线未压接  
已整改

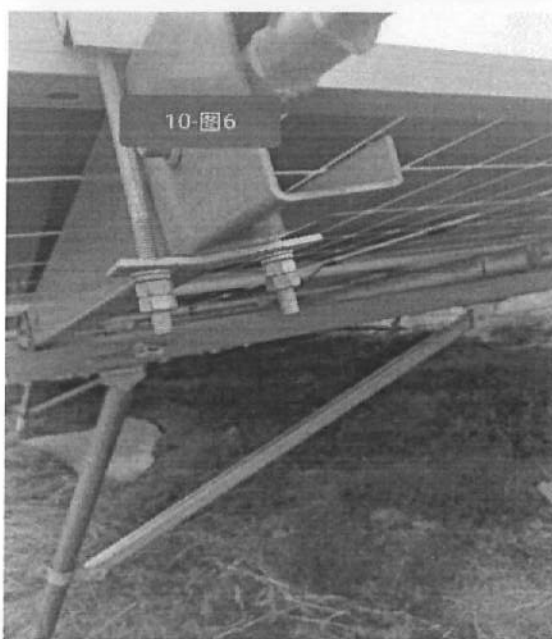
压块缺少螺母  
已整改

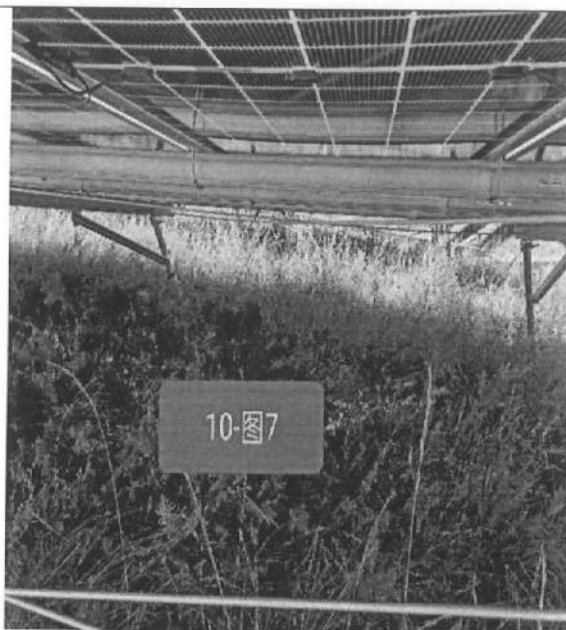
拉杆未拧紧  
已整改

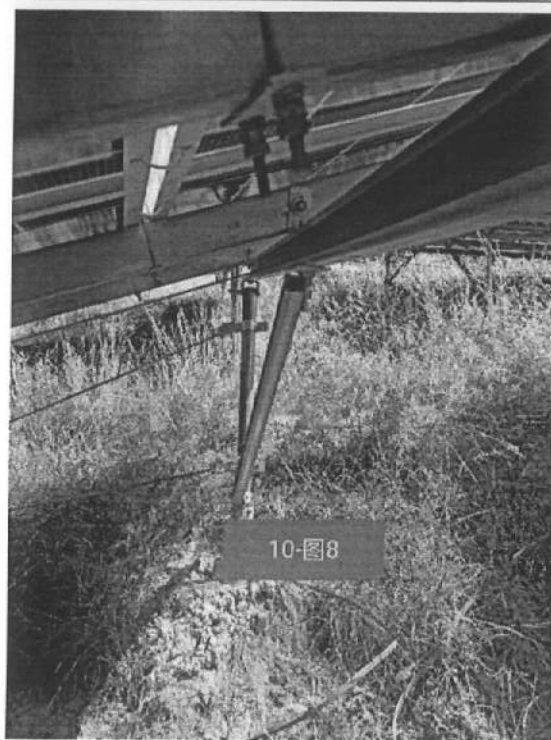
组件下沉  
已整改

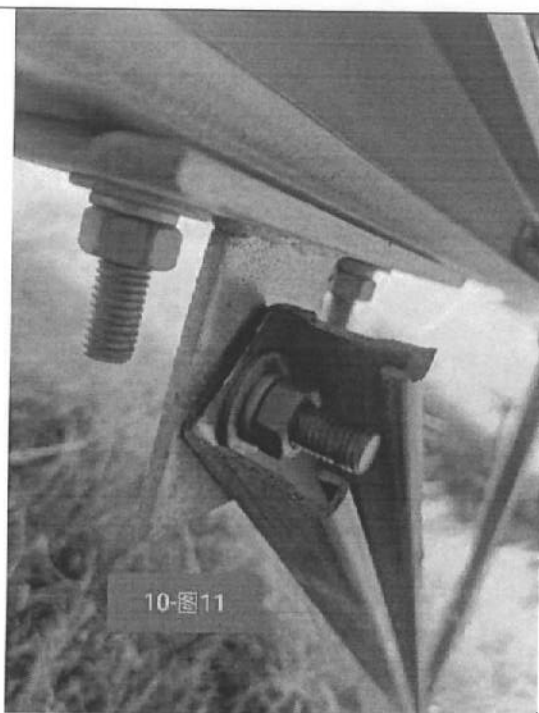
斜撑螺栓未紧  
已整改

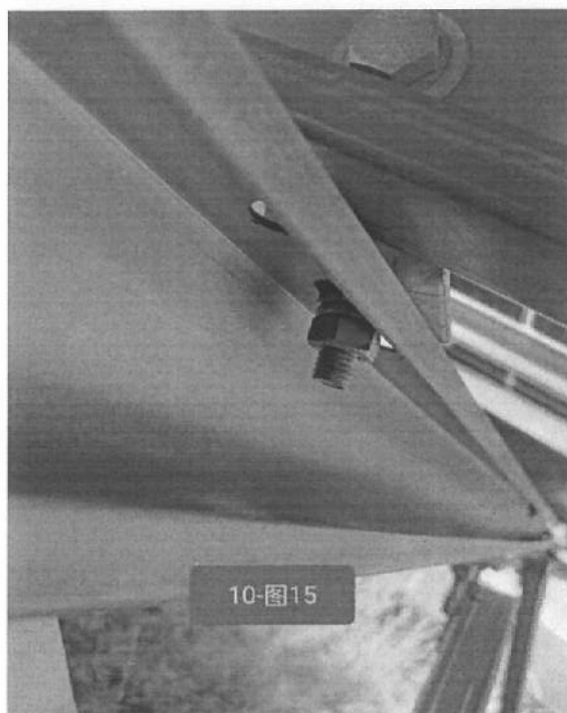
10-图14

標托缺少平墊  
已整改

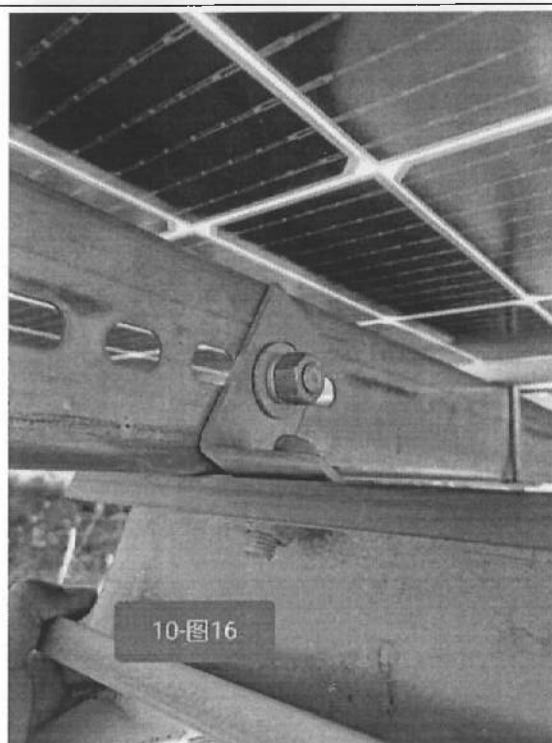
標托螺栓未拧紧  
已整改

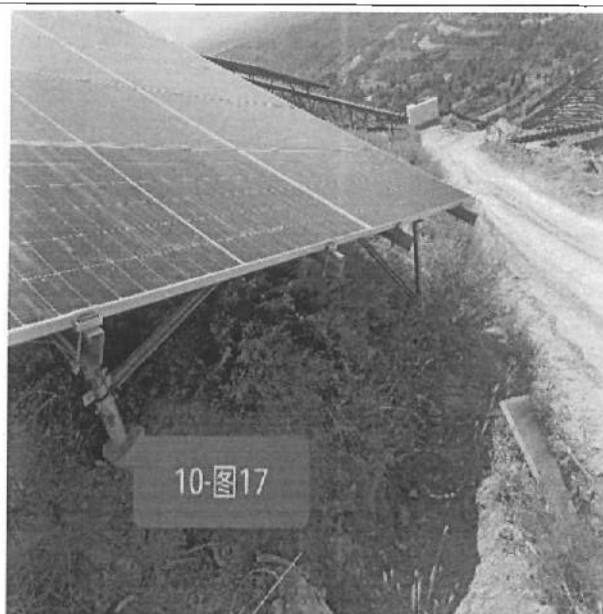
组件损坏  
已整改

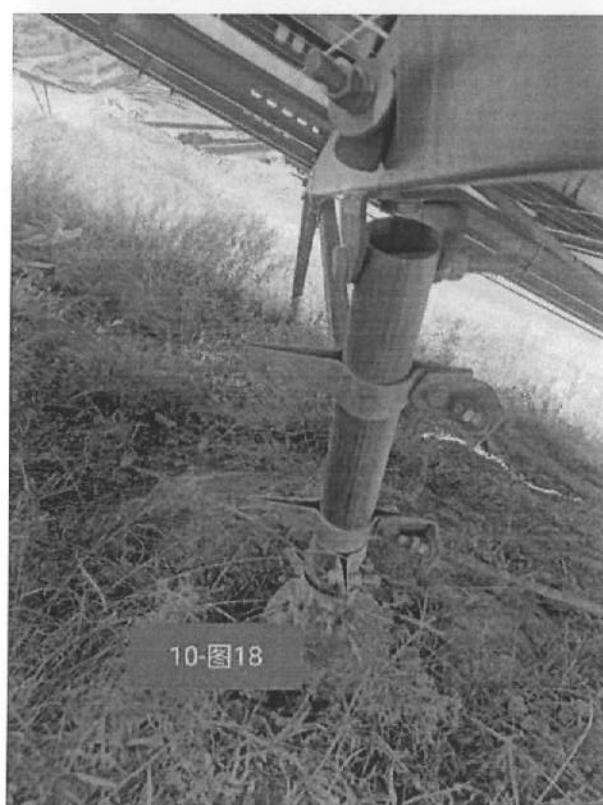
斜梁弯曲  
已整改

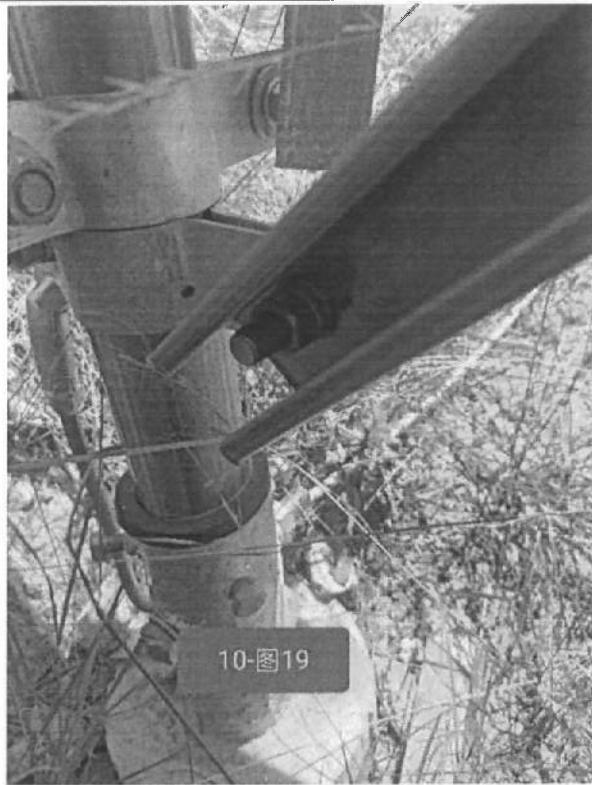
斜撑螺丝未紧  
已整改

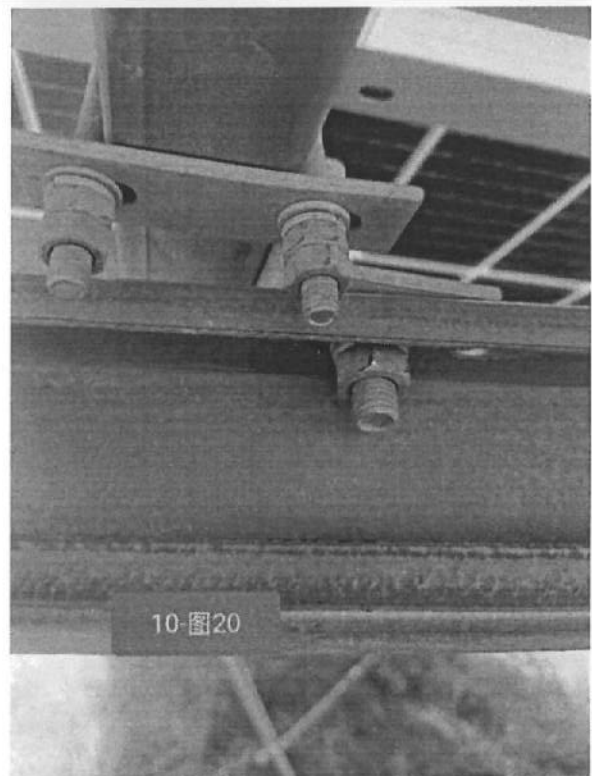
压块未拧紧  
已整改

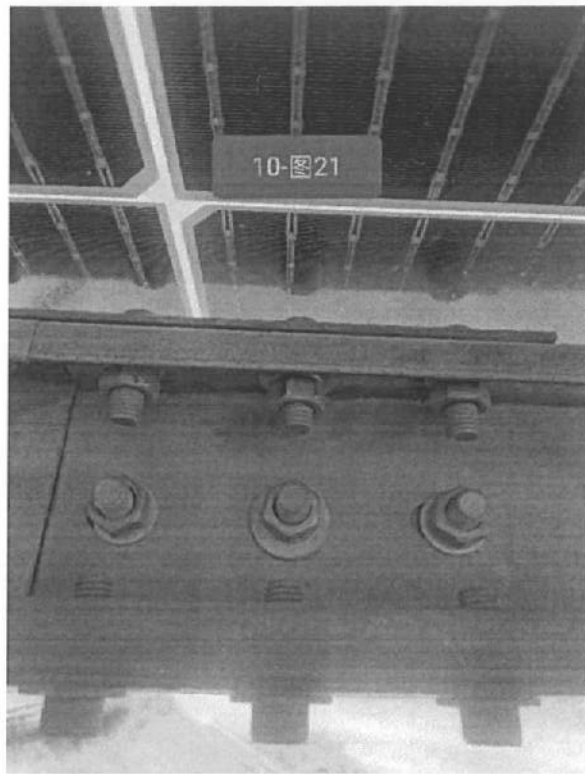
標条连接件未装螺母  
已整改

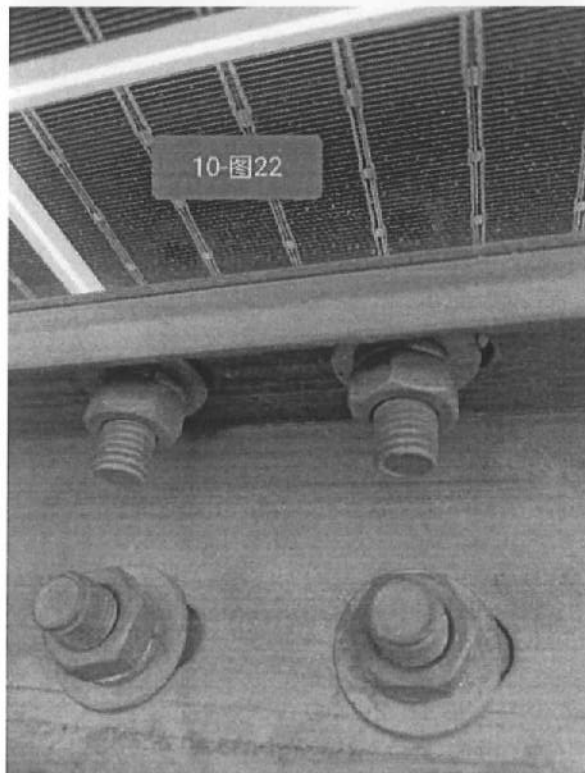
標条连接件缺弹垫  
已整改

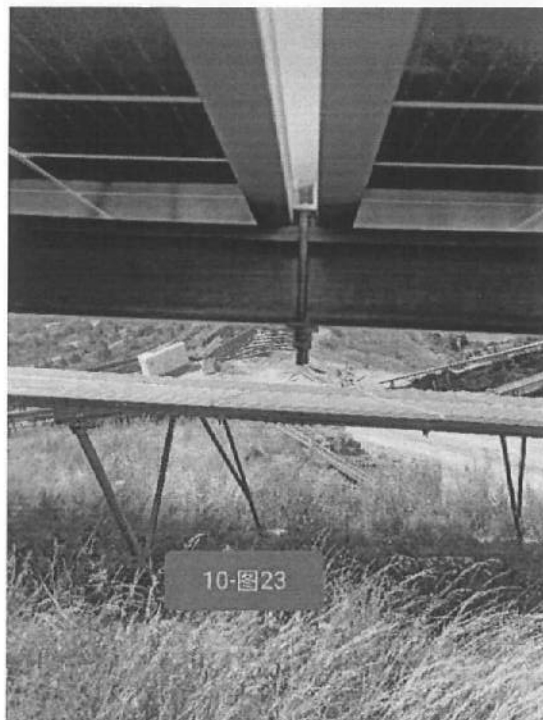
压块倾斜  
已整改

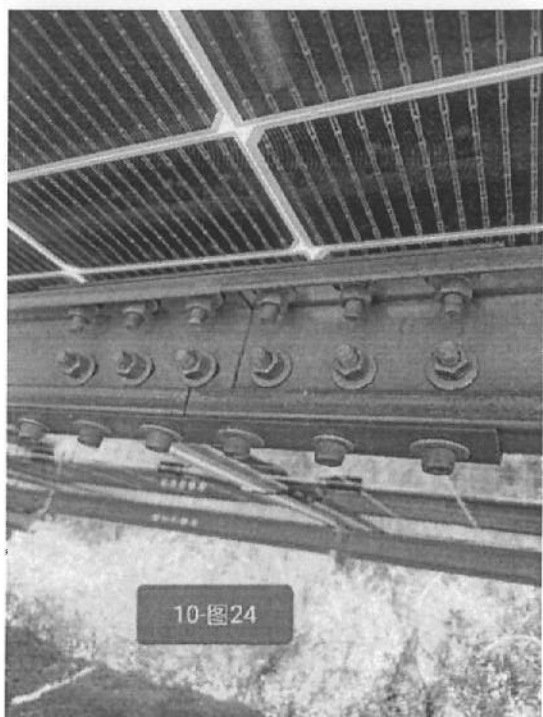
檩条连接件缺螺母  
已整改

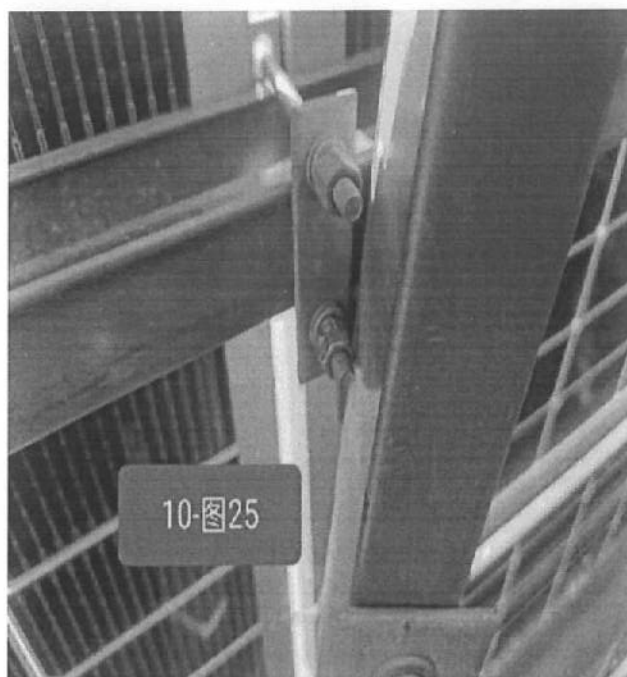
压块螺母未紧  
已整改

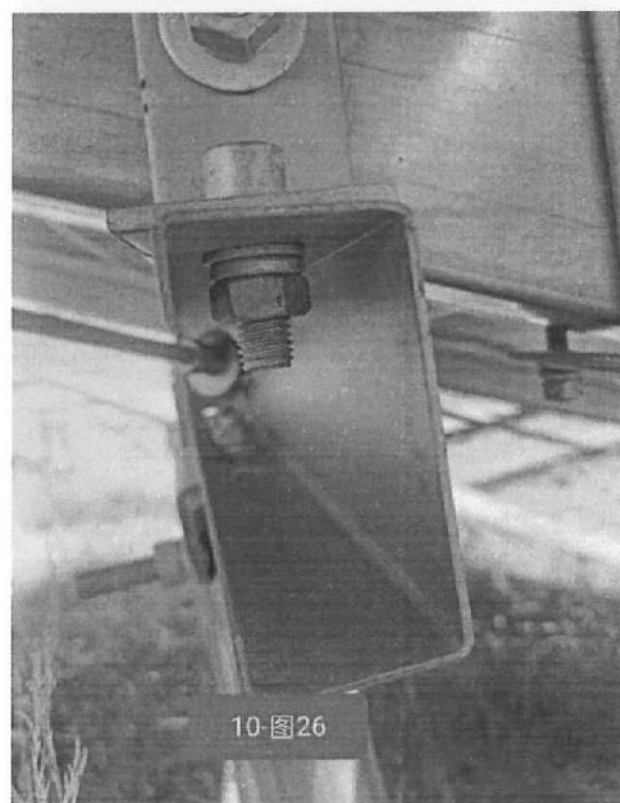
標托未紧  
已整改

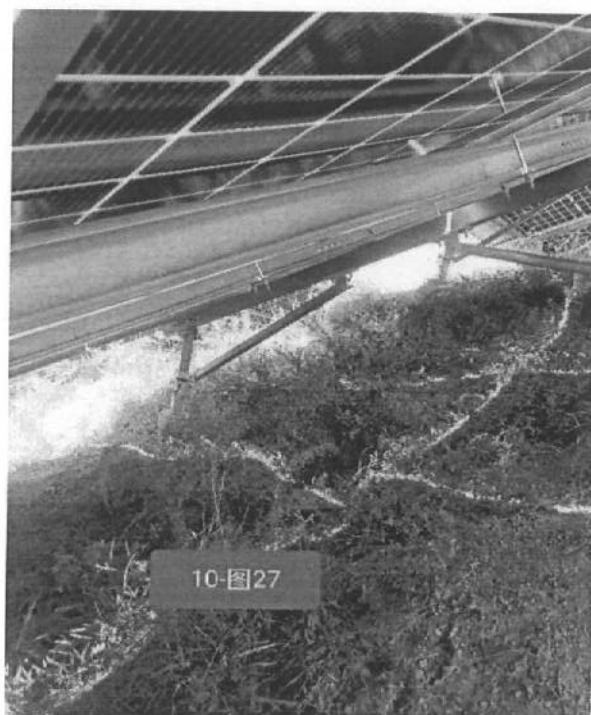
缺少斜撑  
已整改

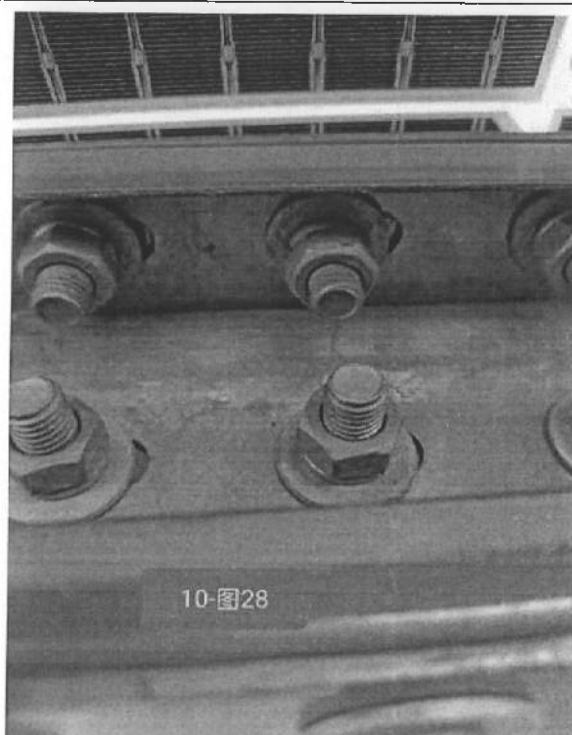
標条连接件缺少弹垫  
已整改

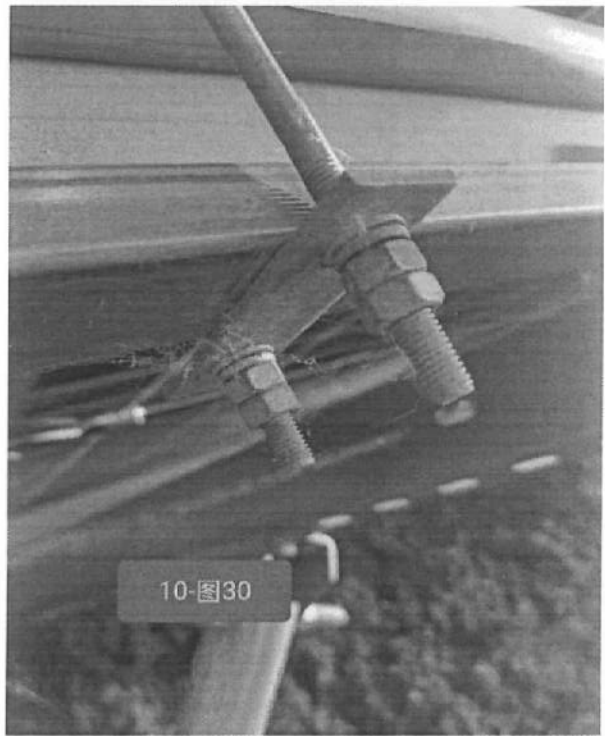
压块缺少弹垫  
已整改

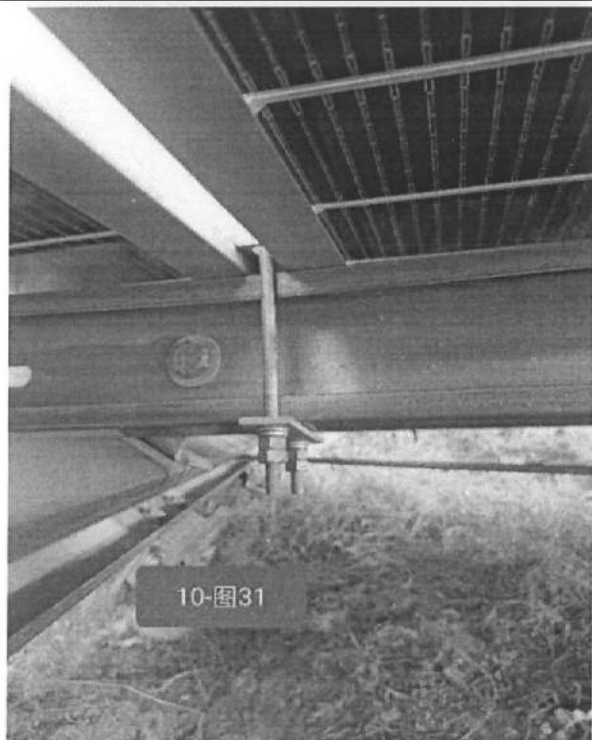
压块倾斜  
已整改

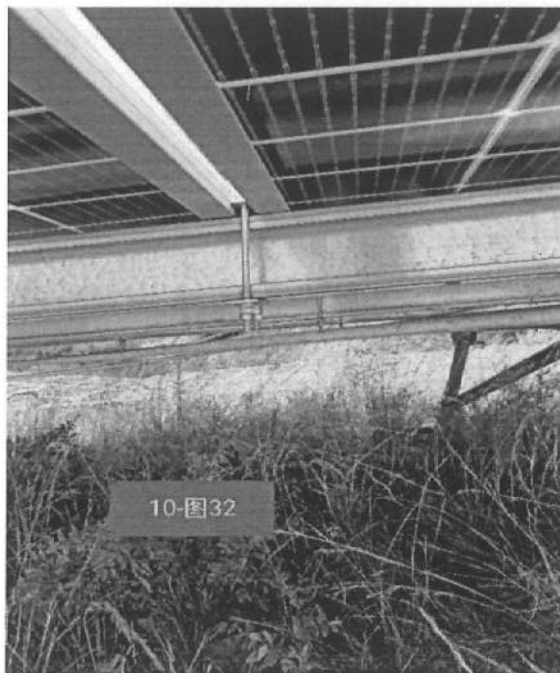
压块缺少螺母  
已整改

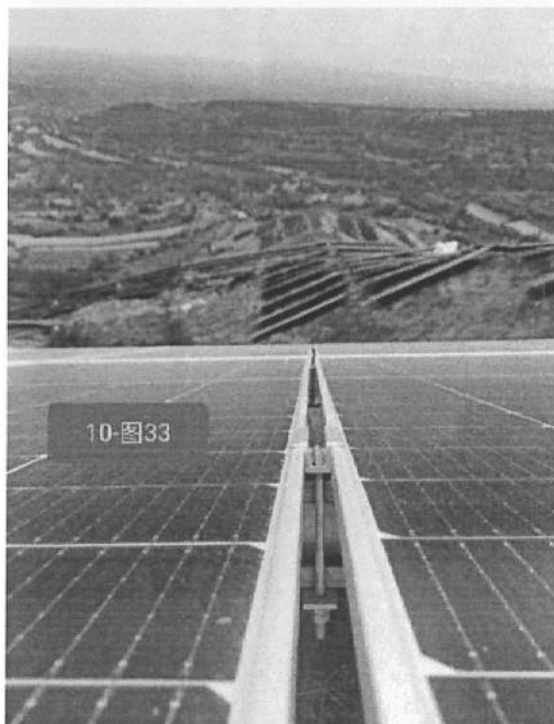
压块位置调整  
已整改

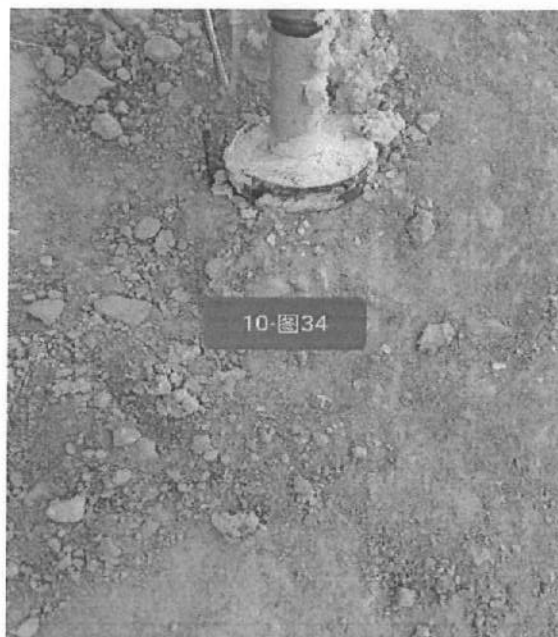
桩未浇筑  
已整改

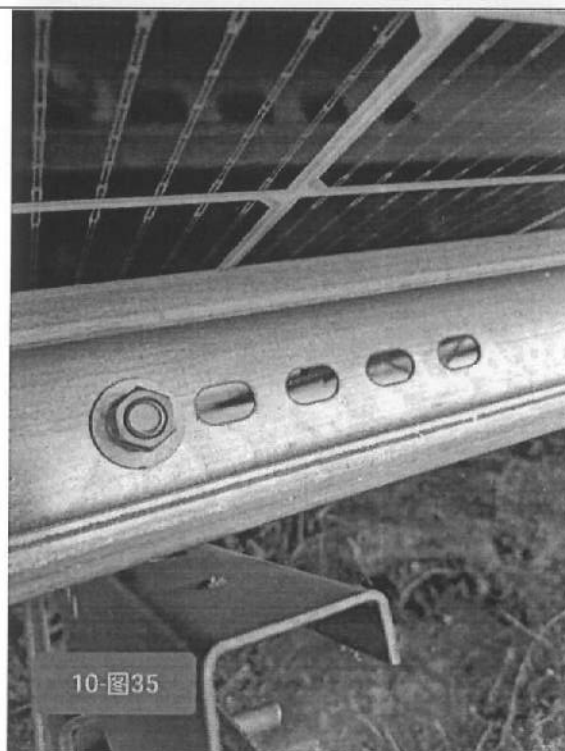
檩托需要更换  
已整改

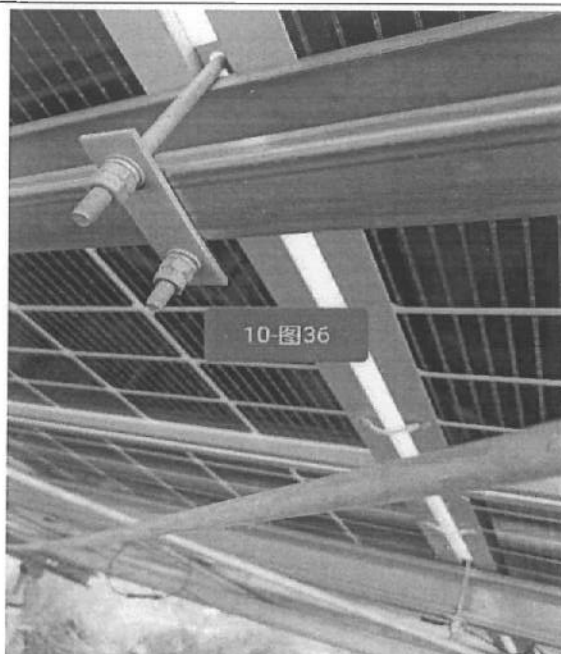
压块缺少螺栓  
已整改

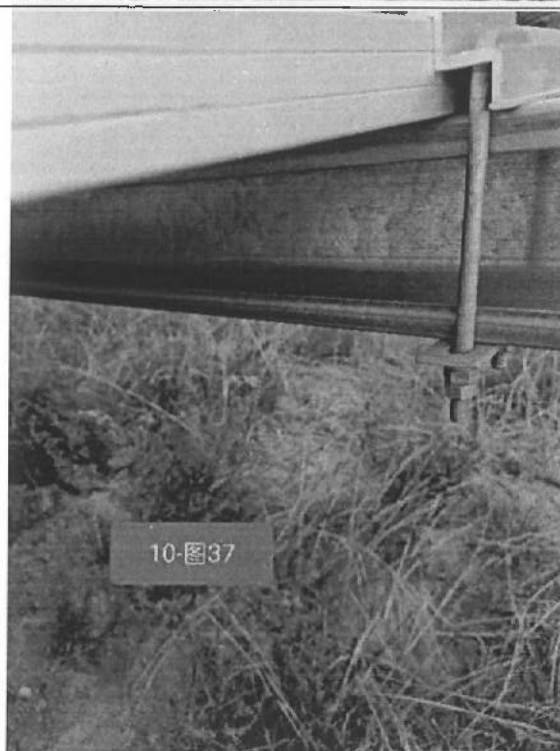
压块需要更换  
已整改

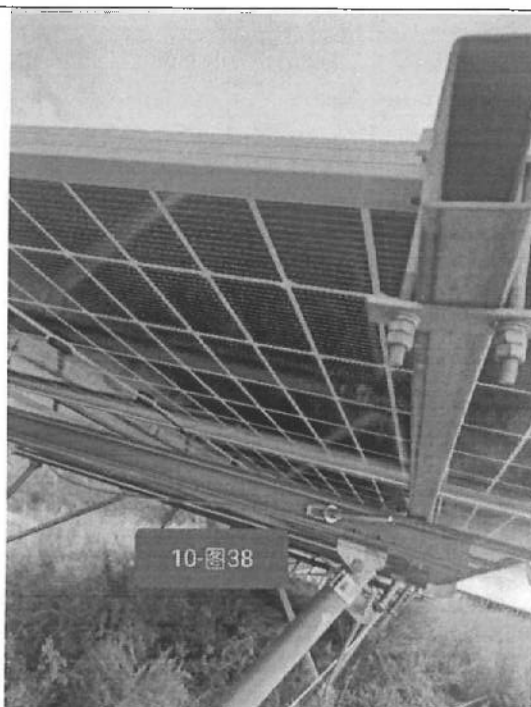
垫片安装错误  
已整改

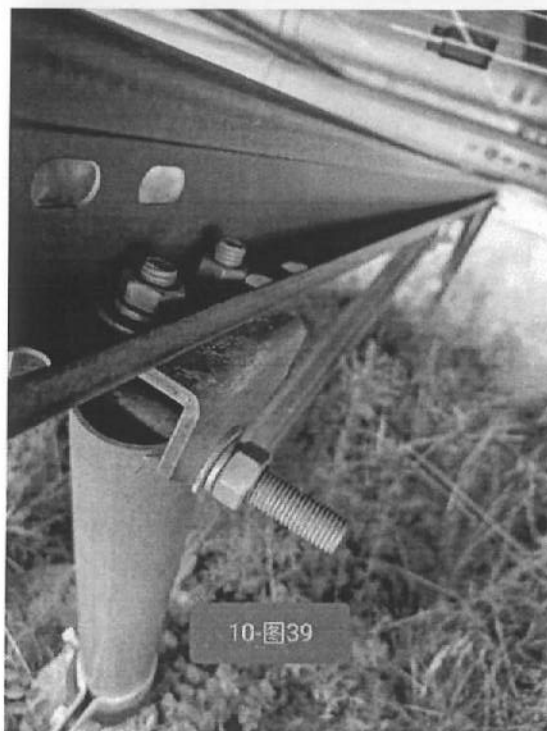
立柱铰接缺平垫  
已整改

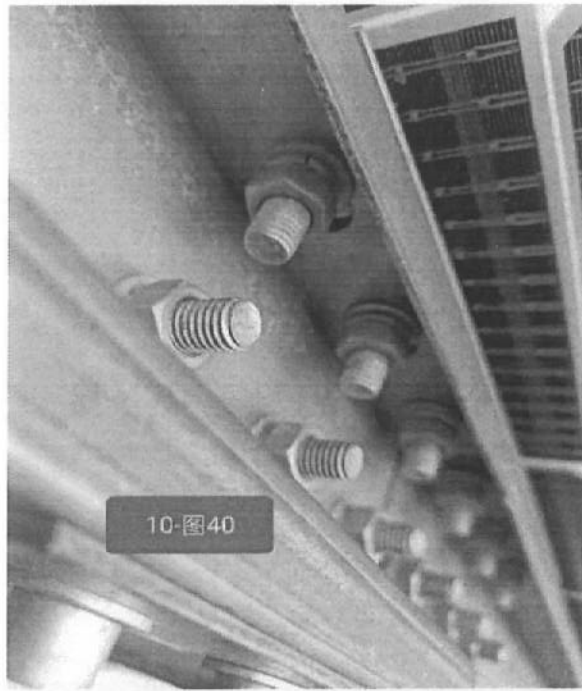
標条连接件缺平垫  
已整改

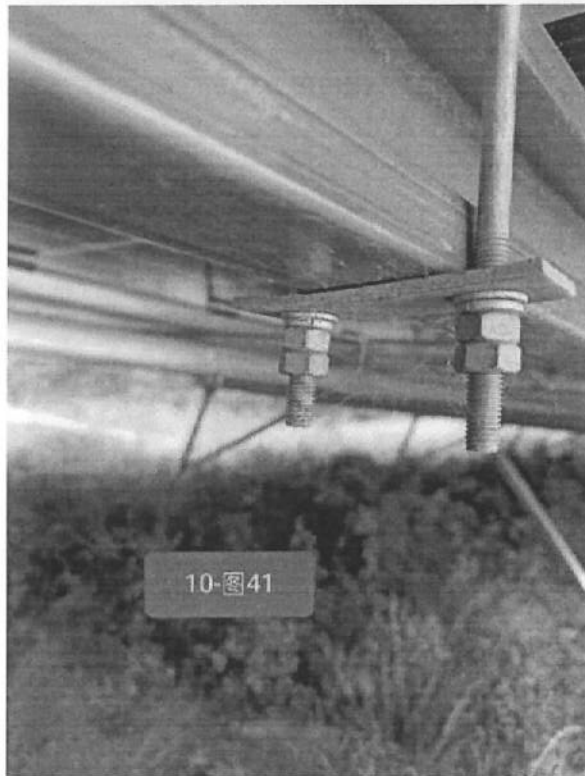
压块螺栓缺弹垫  
已整改

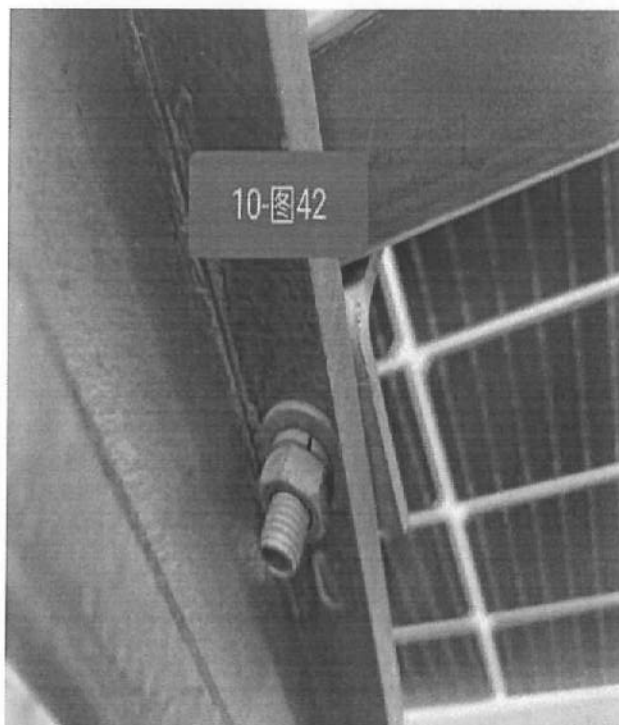
標托螺栓缺垫片  
已整改

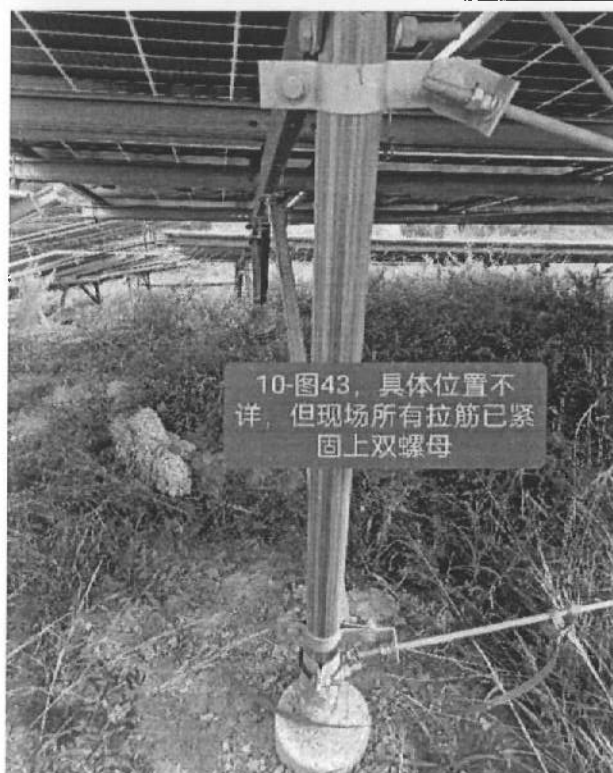
拉杆螺丝未紧  
已整改

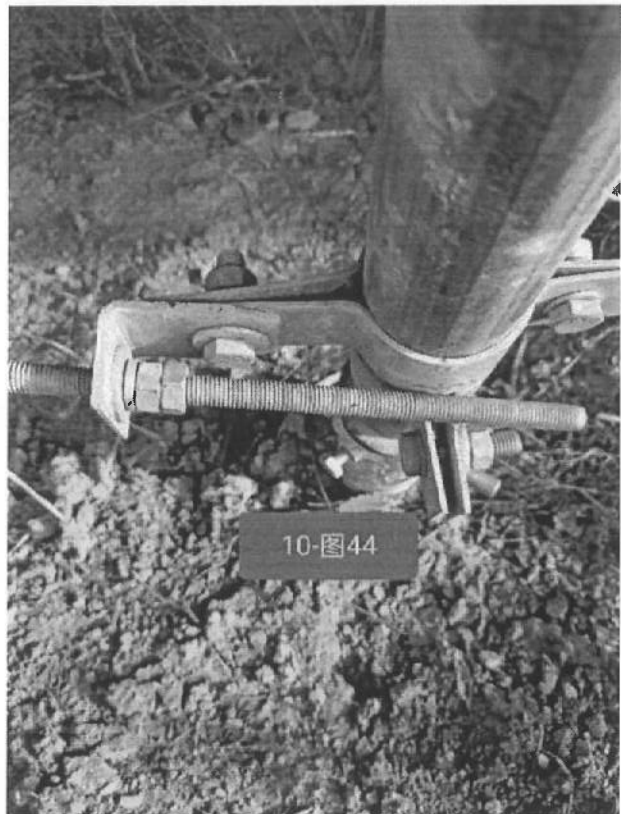
拉杆螺丝未紧  
已整改

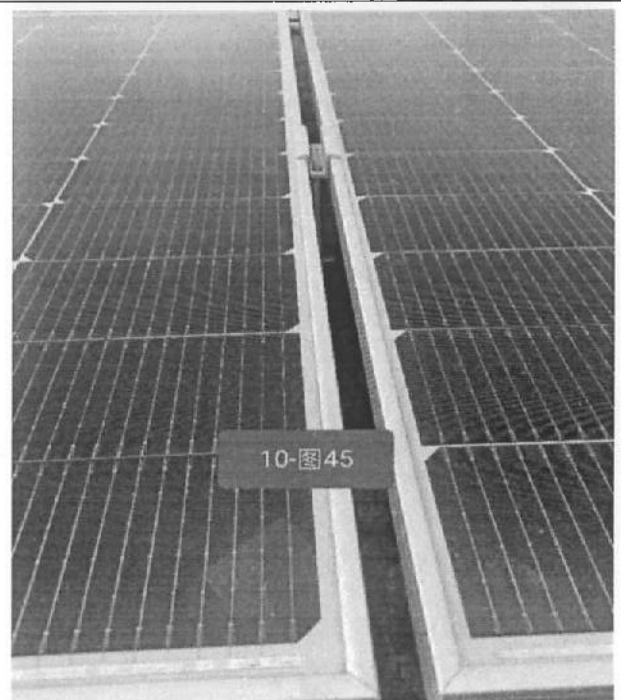
压块间隙过大  
已整改

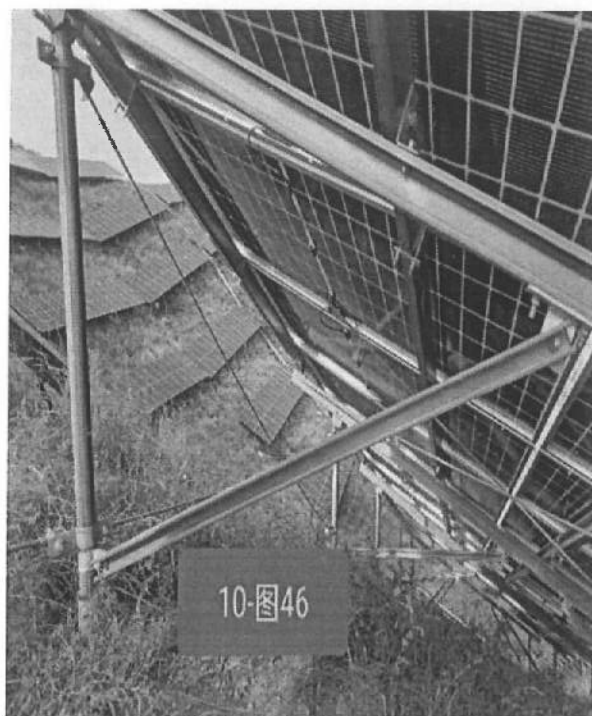
斜撑未受力  
已整改

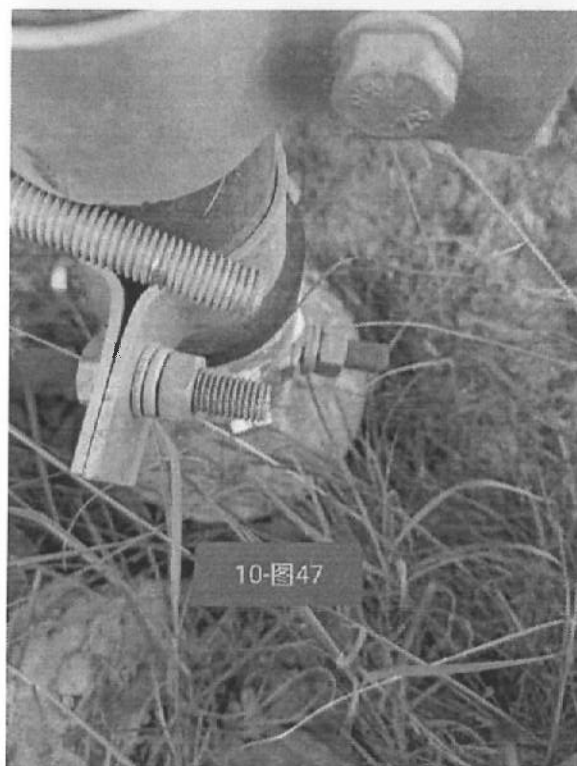
对穿未紧  
已整改

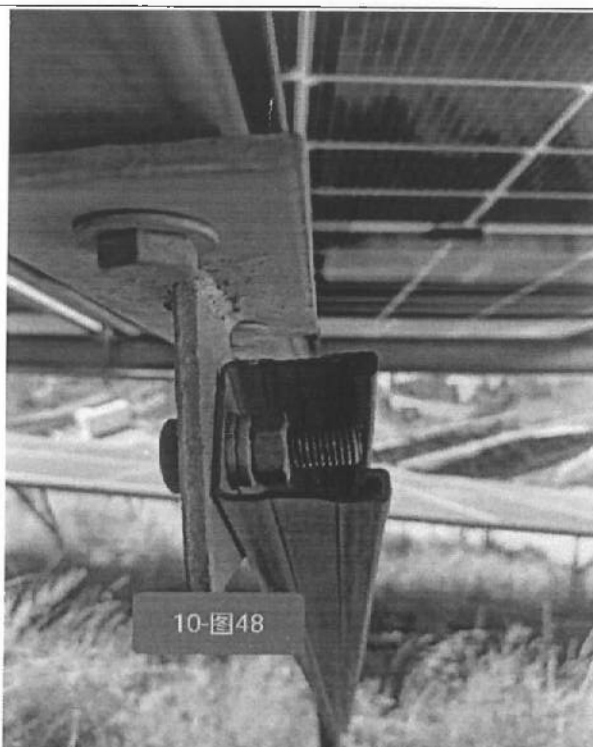
斜撑螺丝未紧  
已整改

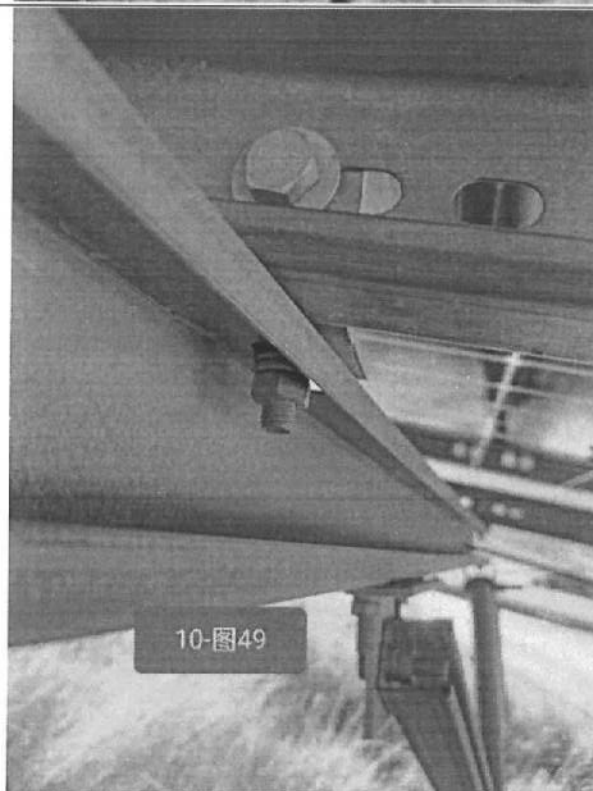
橧托螺丝未紧  
已整改

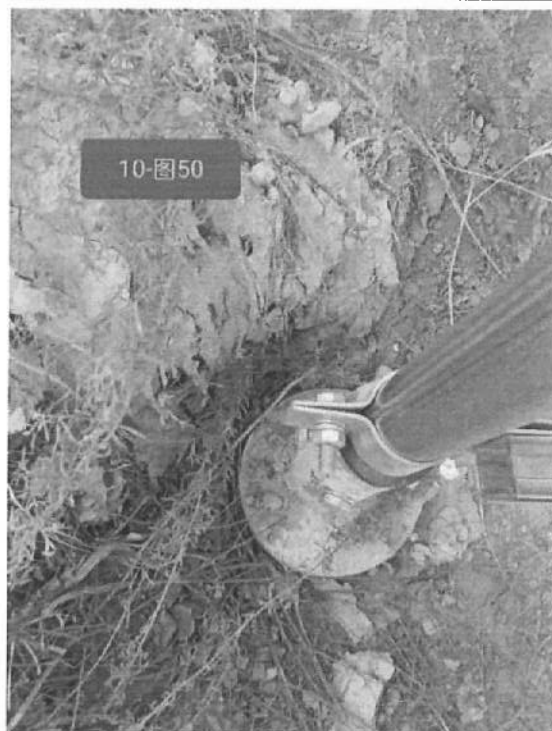
抱箍未紧  
已整改

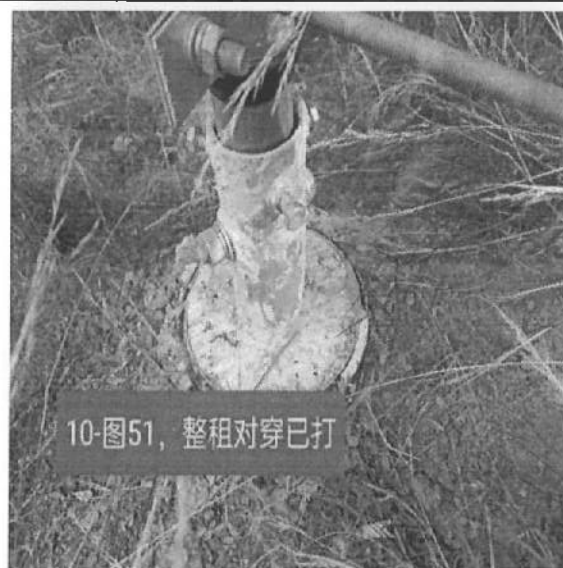
对穿未打  
已整改

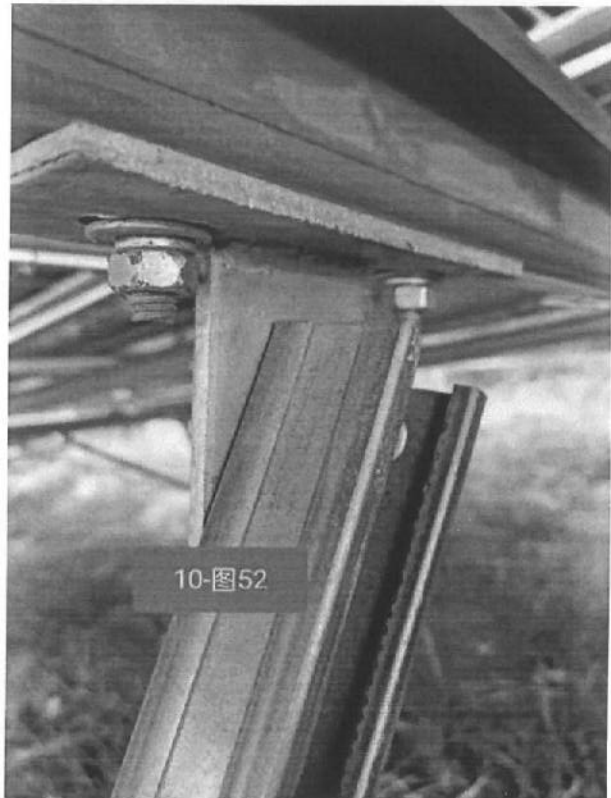
缺少平垫  
已整改

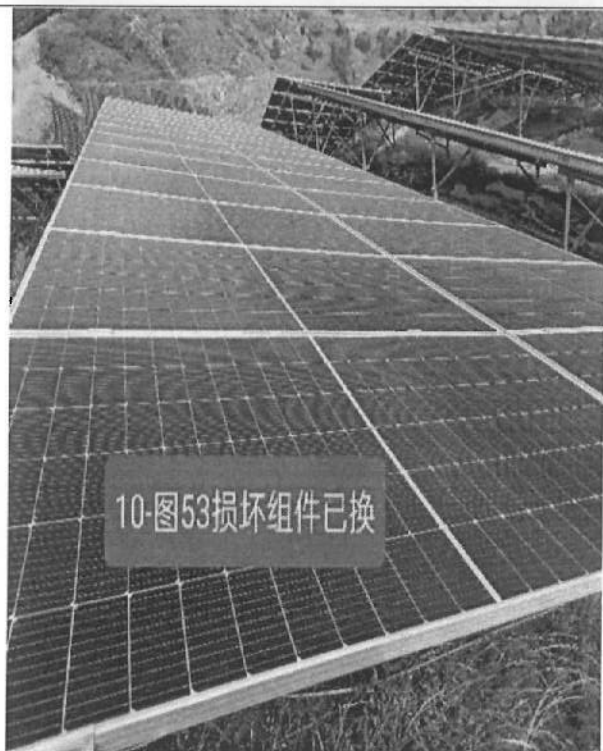
损坏组件  
已整改

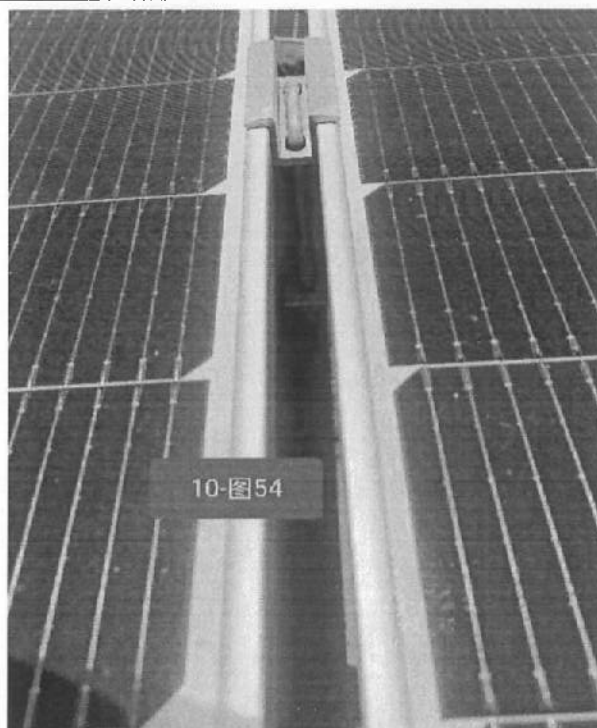
压块间隙过大  
已整改

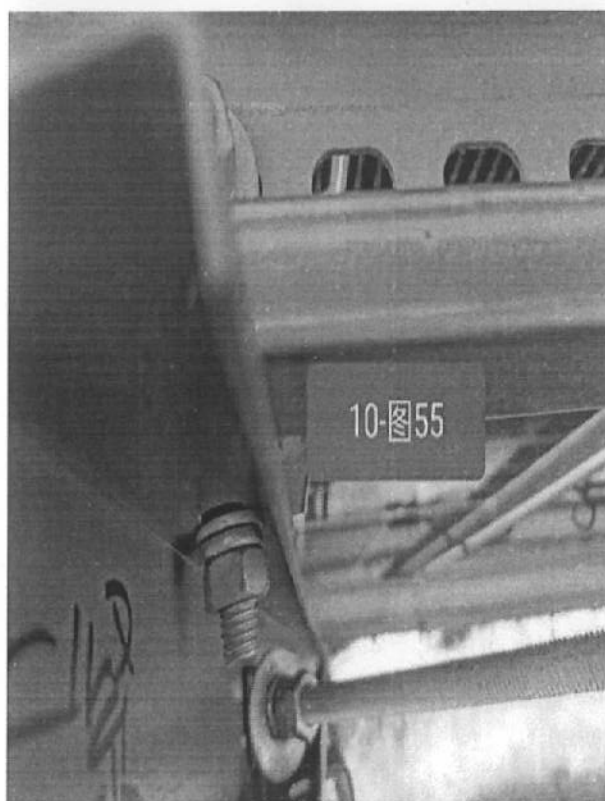
檩托螺丝未紧  
已整改

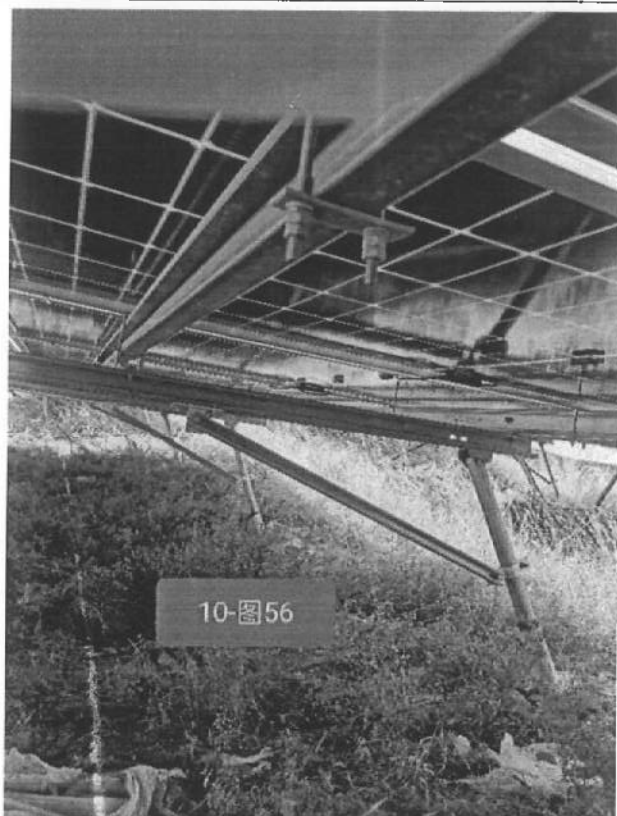
斜撑太短  
已整改

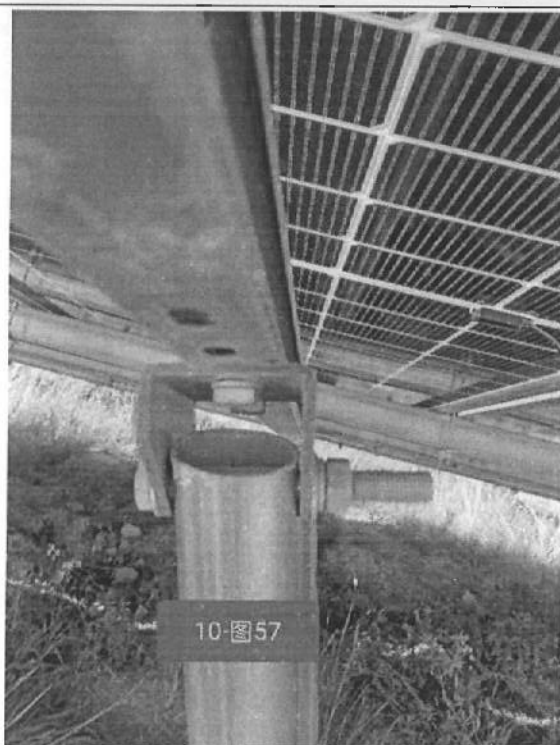
立柱铰接未紧  
已整改

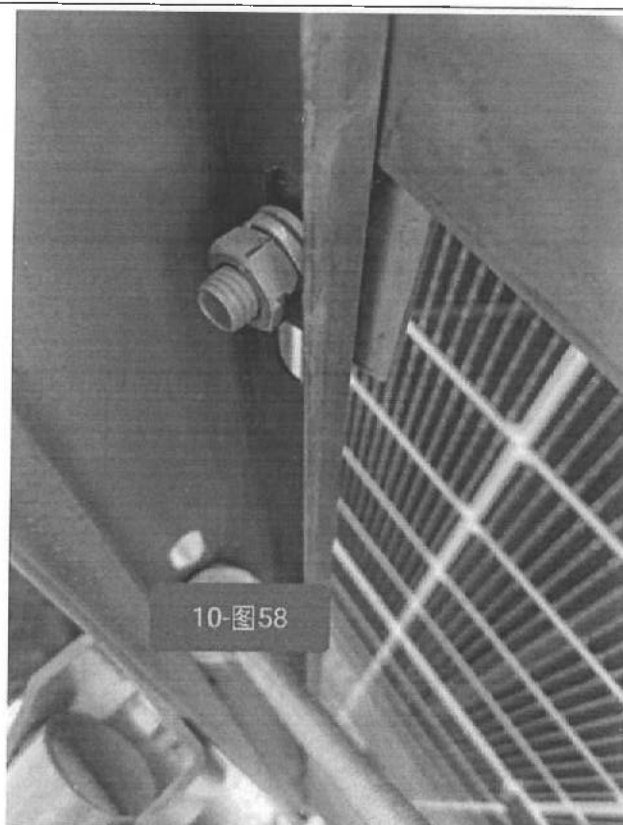
標托未紧  
已整改

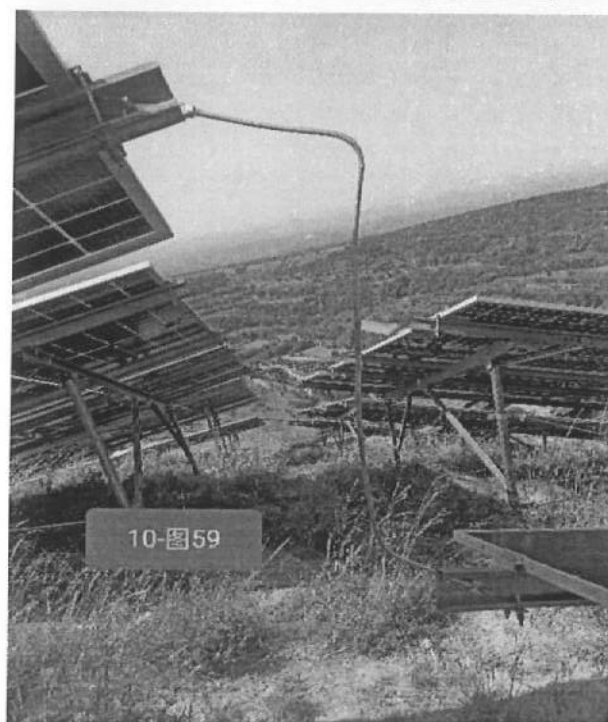
支架未接地  
已整改
