## 监理工程师通知回复单

工程名称：平陆县 100MW 农光互补光伏发电项目

编号：SPEC-JLTZHF-PL-071

详细内容：关于监理、总包对东郑光伏区 10#方阵所有要消缺的同类问题，我班组已整改完成，监理、总包已现场验收通过。

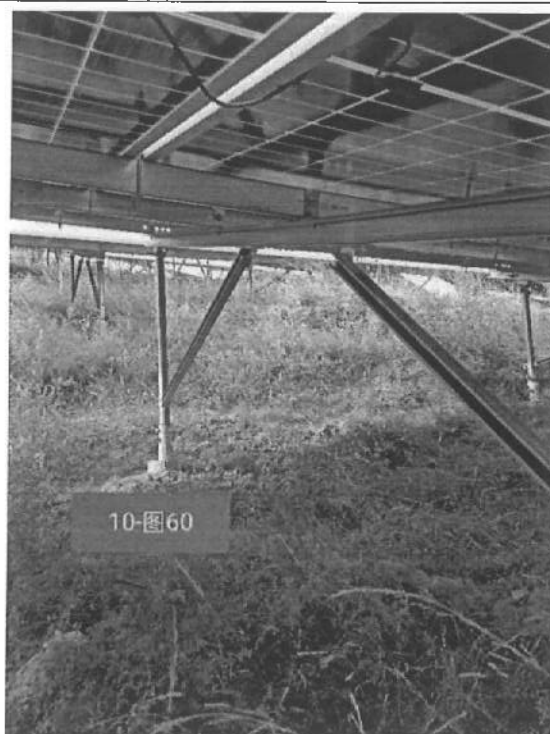
斜梁弯曲  
已整改
