监理工程师通知回复单

工程名称：平陆县 100MW 农光互补光伏发电项目

编号：SPEC-JLTZHF-PL-072

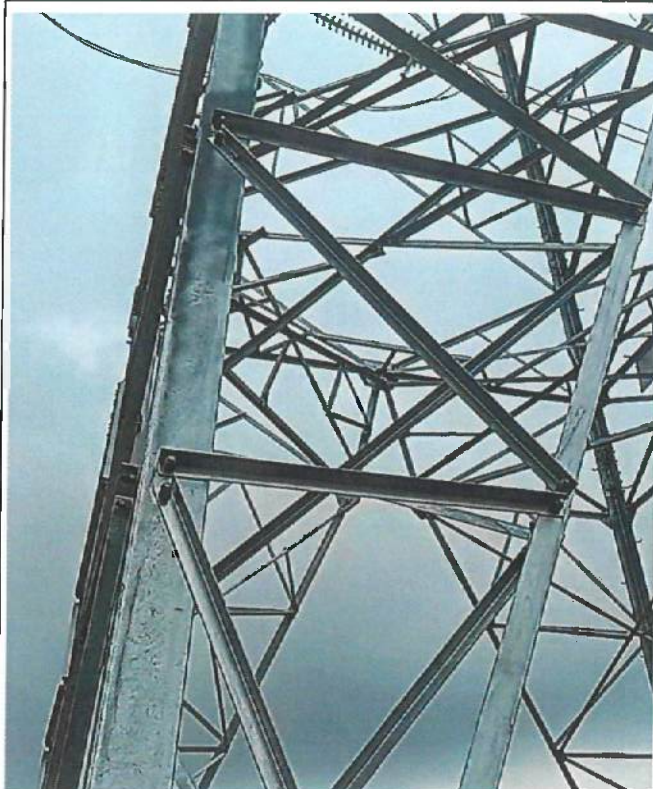
1、送出 G14 塔基缺少防盗帽

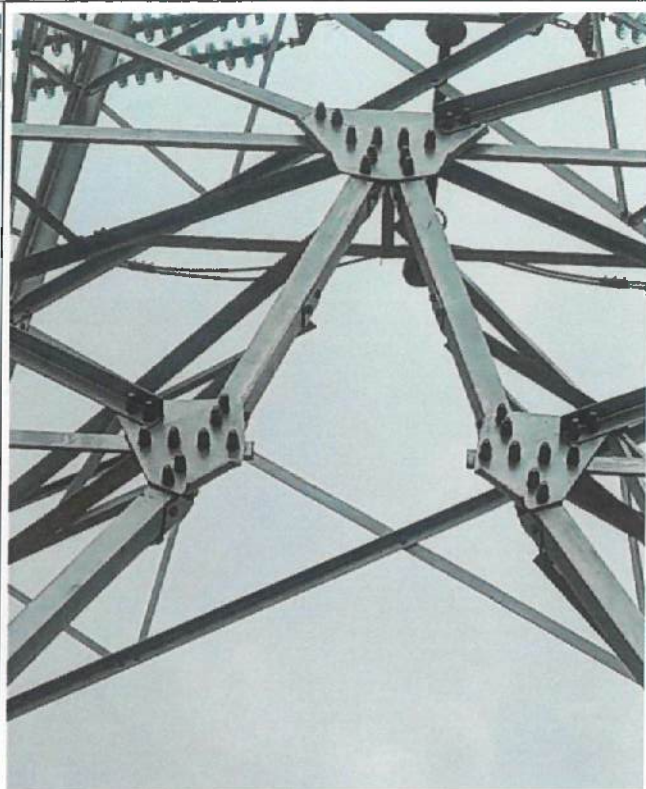
2、送出 G14 塔基缺少防盗帽且未拧紧

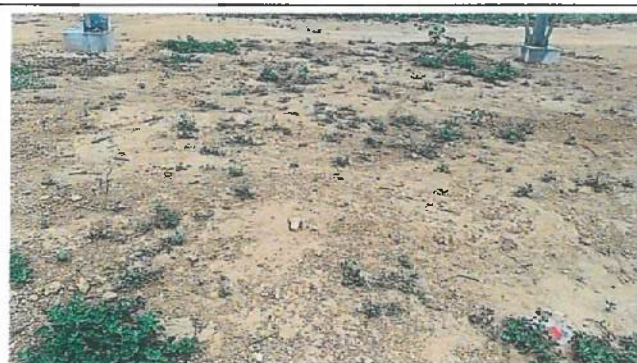
3、送出 G14 塔基底部有积水隐患

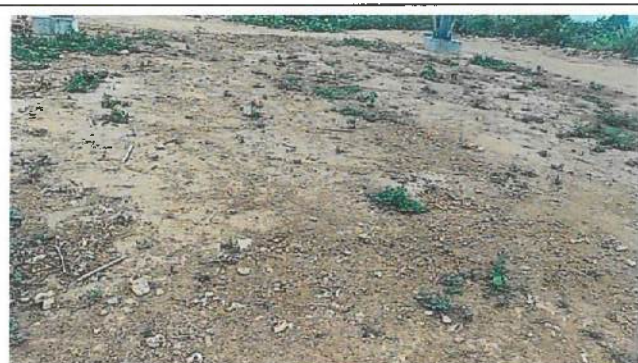
4、送出 G21 塔基下方有积水隐患

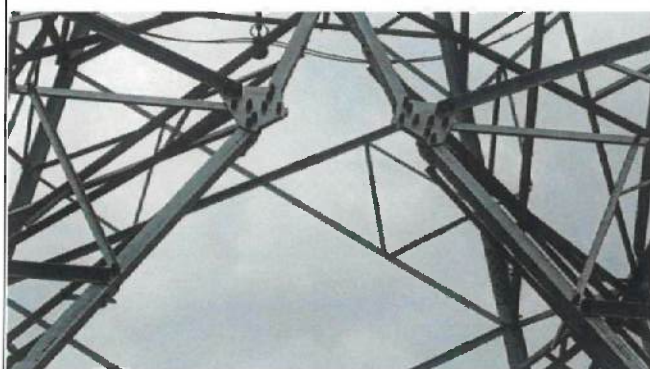
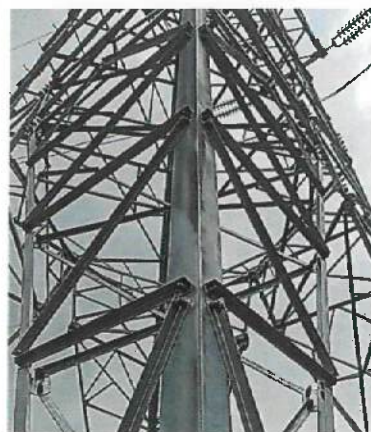
5、送出 G14 塔基螺栓未拧紧

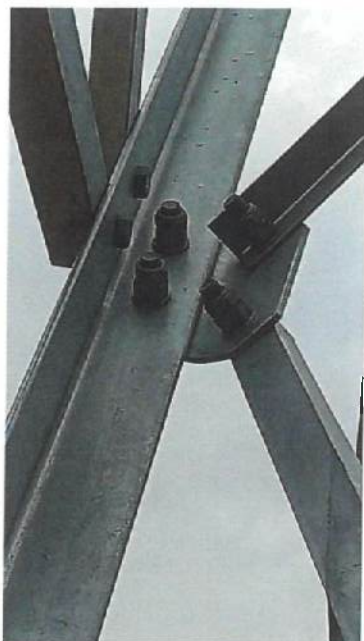
6、送出 G14 塔基缺少防盗帽

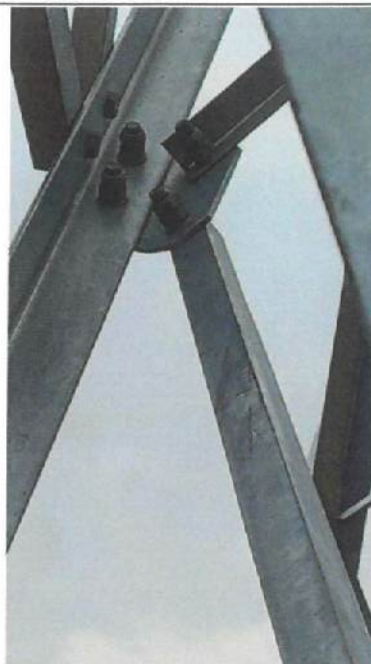
7、送出 G15 塔基四个角同一位置缺少防盗帽

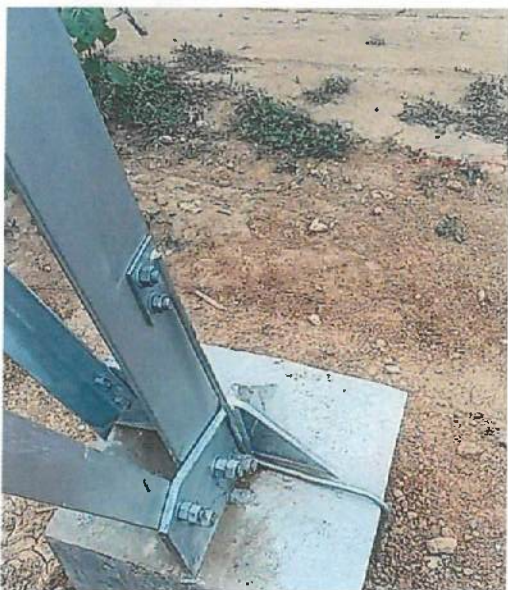
8、送出 G15 塔基螺栓缺少垫片

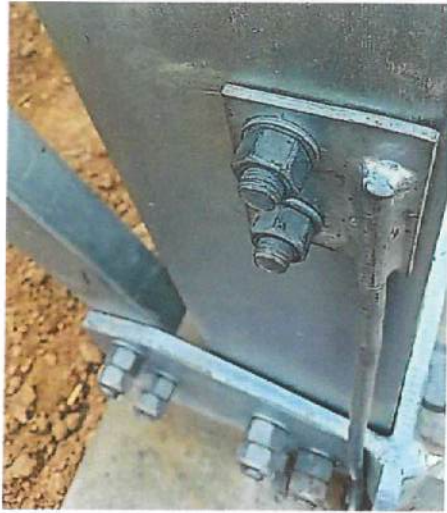
11、送出 G15 接地极与塔基间隙过大

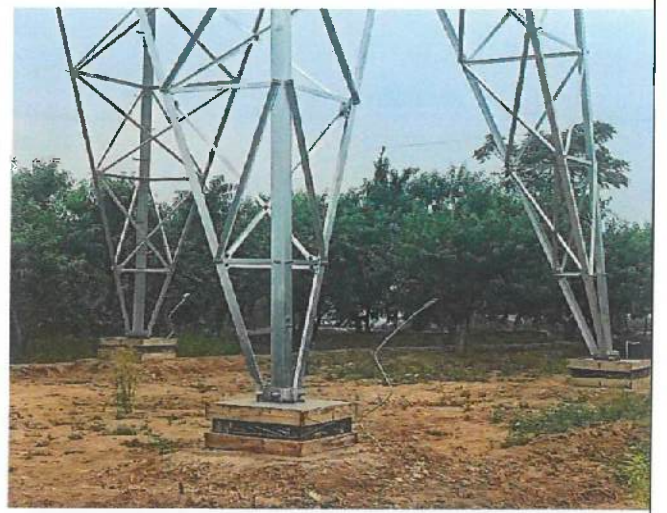
12、送出 G15 塔基保护帽二次浇筑，不符合要求

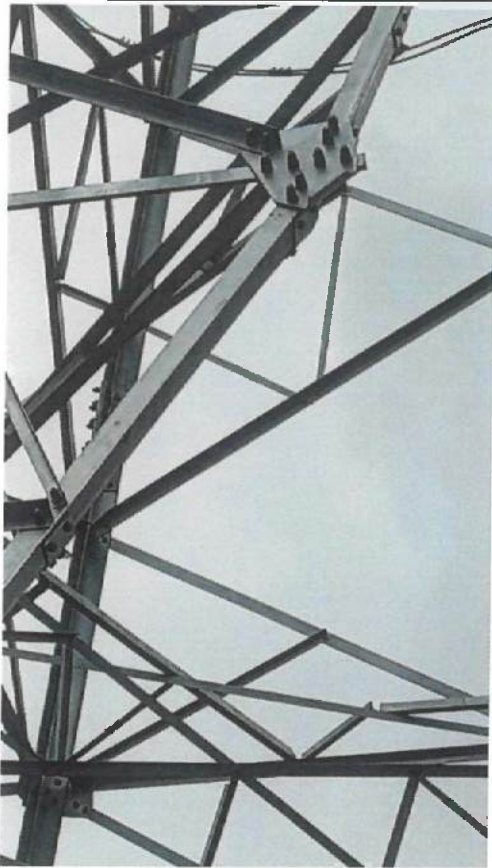
13、送出 G16 缺少防盗帽

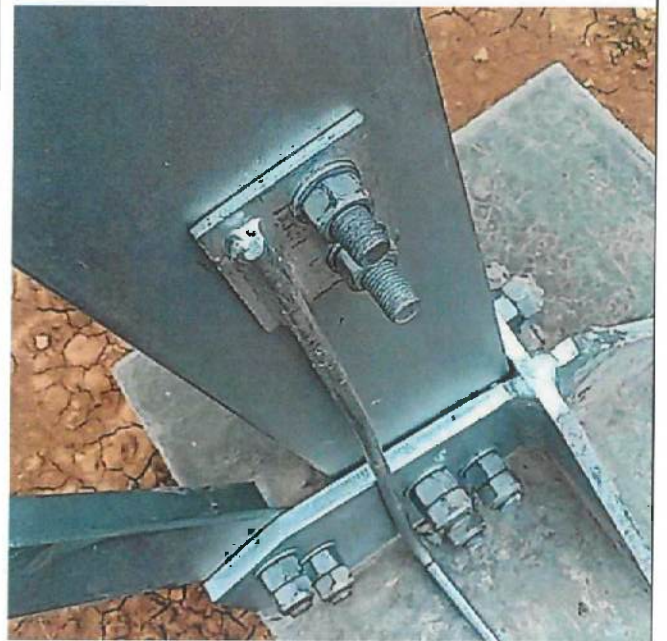
14、送出 G16 接地使用防盗帽，且缺少垫片，需更换

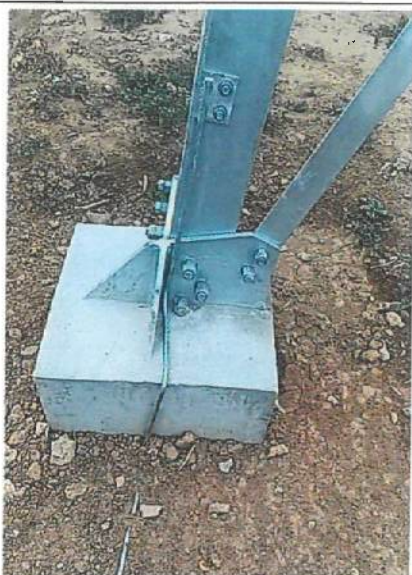
15、送出 G16 接地线断裂

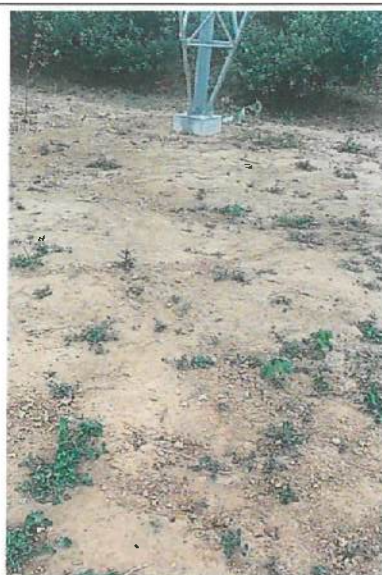
16、送出 G16 塔基底部有积水隐患

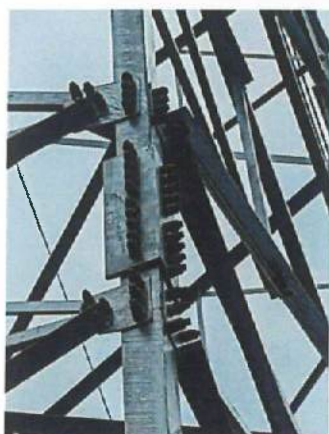
17、送出 G17 缺少防盗帽

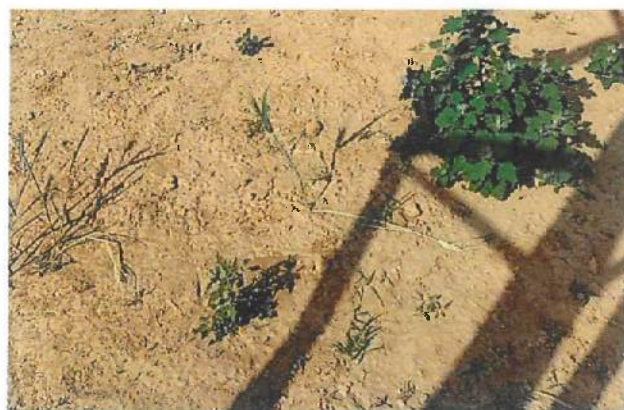
18、送出 G17 塔基下方有积水隐患

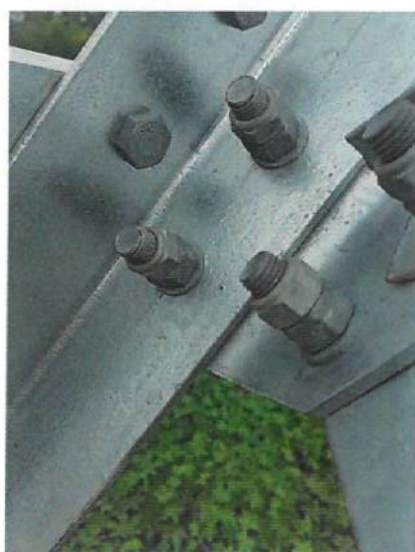
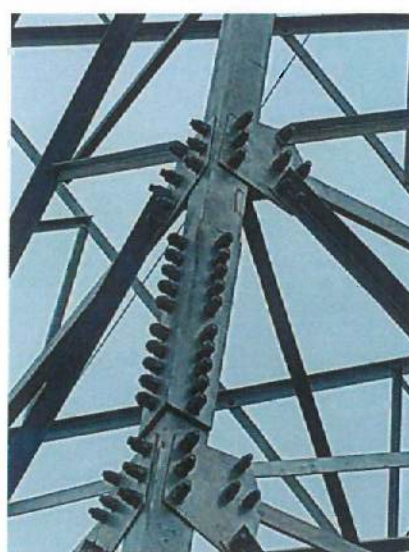
| 19、送出 G18 螺母未拧紧 | 20、送出 G18 缺少防盗帽 |

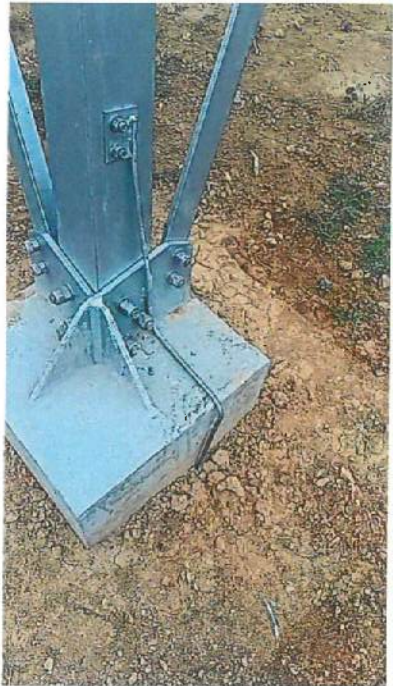
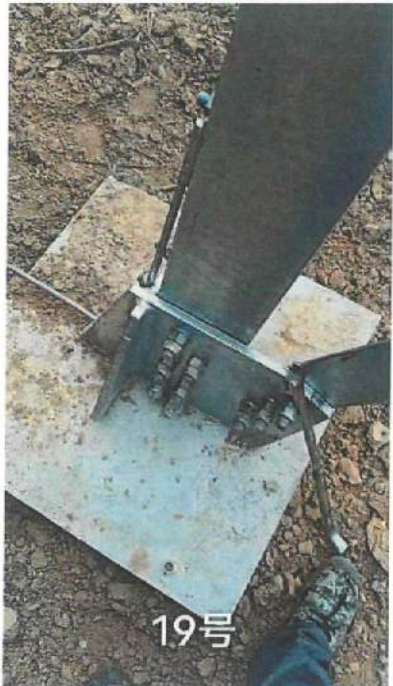
| 21、送出 G18 接地线安装不规范 | 22、送出 G19 塔基缺少防盗帽 |

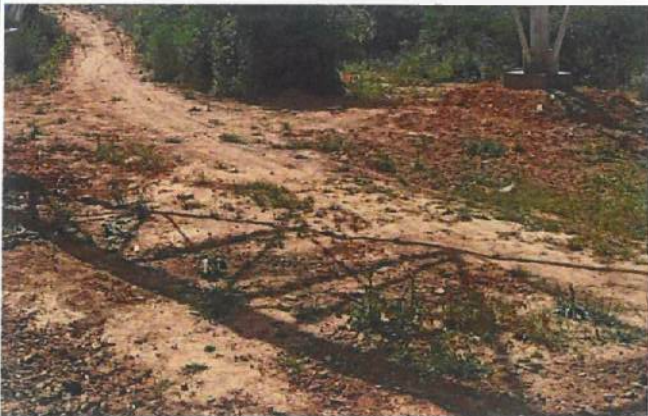
| 23、送出 G19 塔基底部有积水隐患 | |
