## 监理工程师通知回复单

工程名称：平陆县 100MW 农光互补光伏发电项目

编号：SPEC-JLTZHF-PL-073

我方接到编号为 ZHJL-JLTZ-PL-073 的监理工程师通知后，已按要求完成了相关整改工作，现报上，请予以复查。

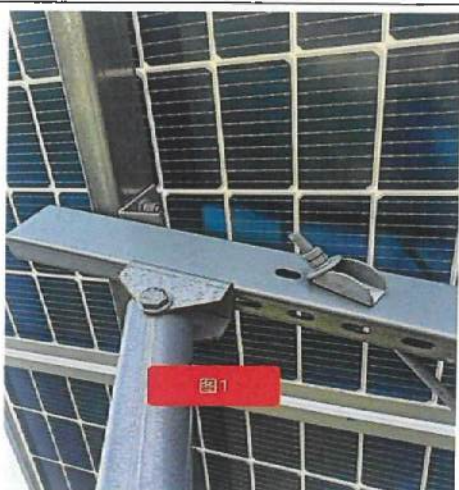
未使用双螺母已消缺

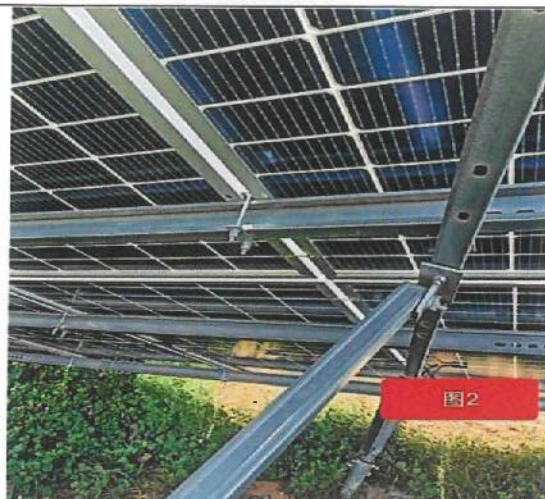
螺母未紧已消缺

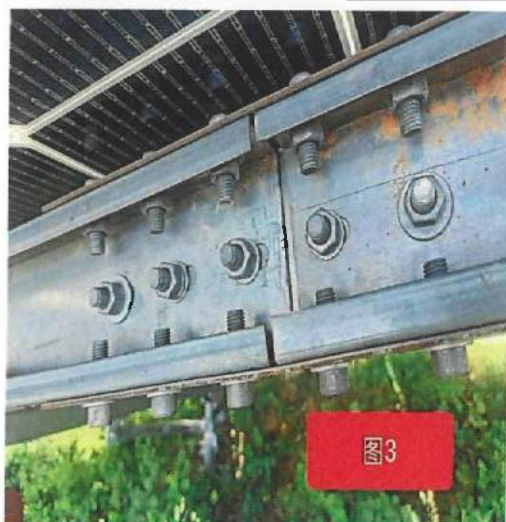
没有平垫弹垫已消缺

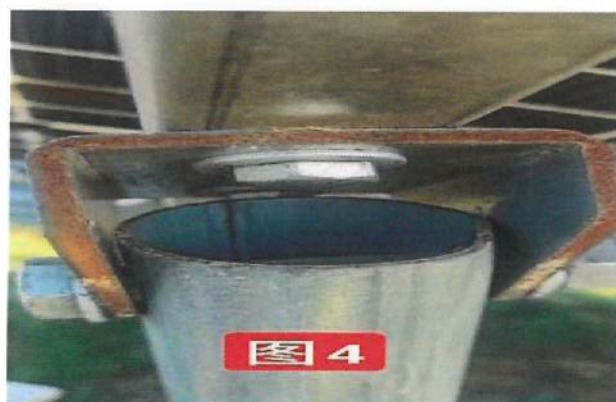
斜撑缺少平垫已整改

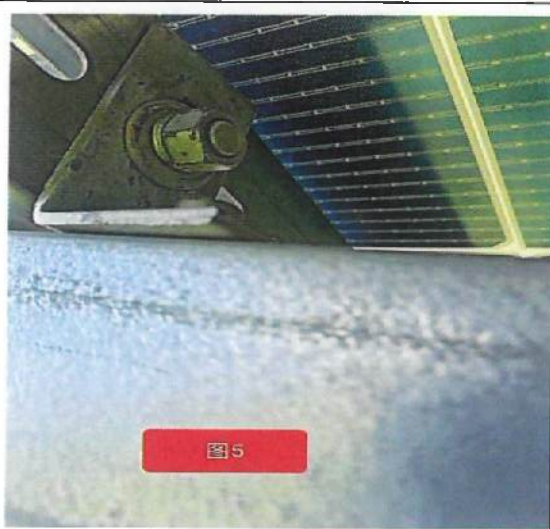
缺少弹垫已整改

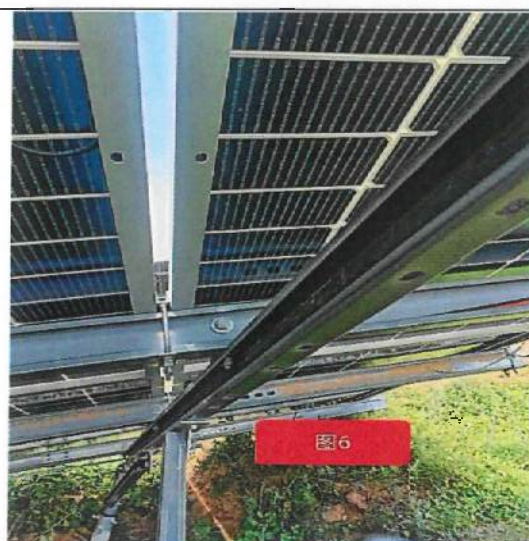
U型螺栓不垂直已整改

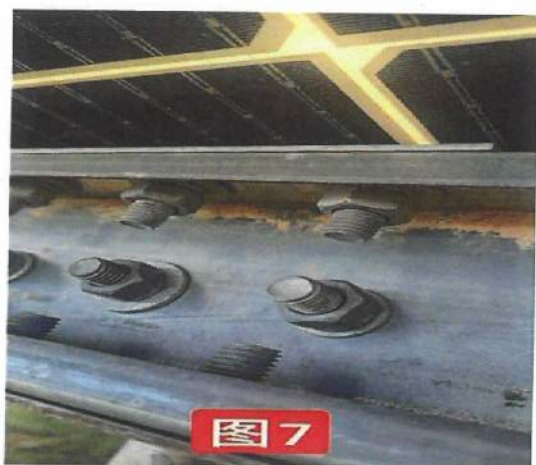
弹垫损坏已整改

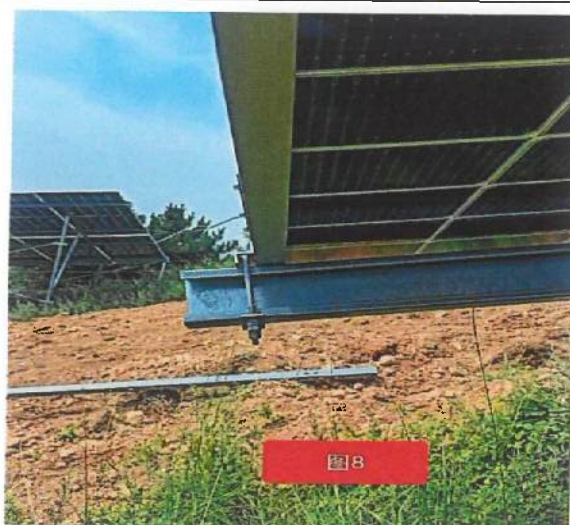
压块不垂直已整改

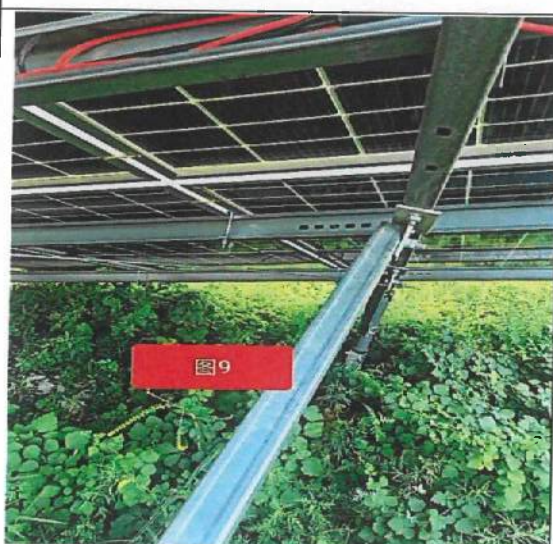
螺丝未紧已整改

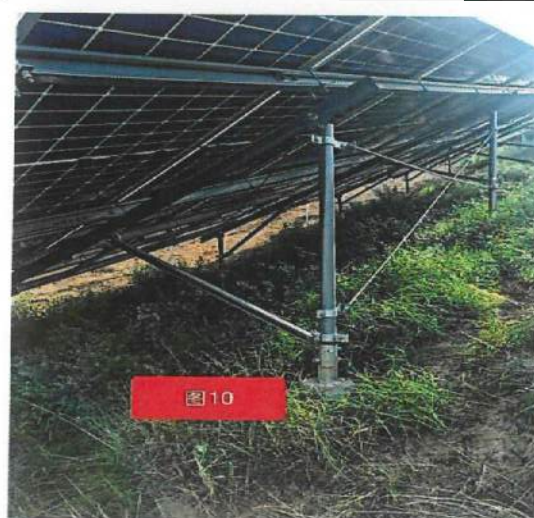
背拉杆太短已整改

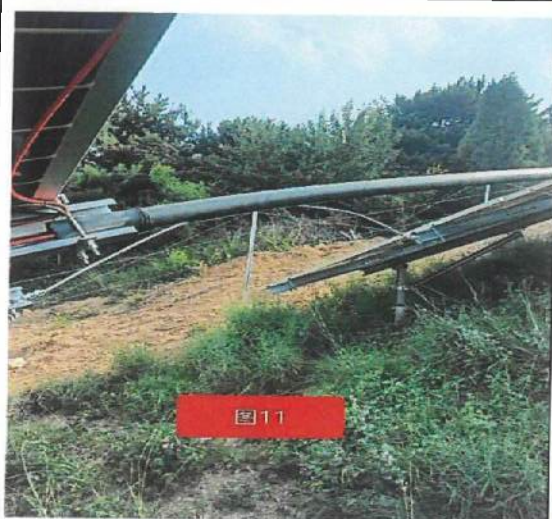
PE 管太短已整改

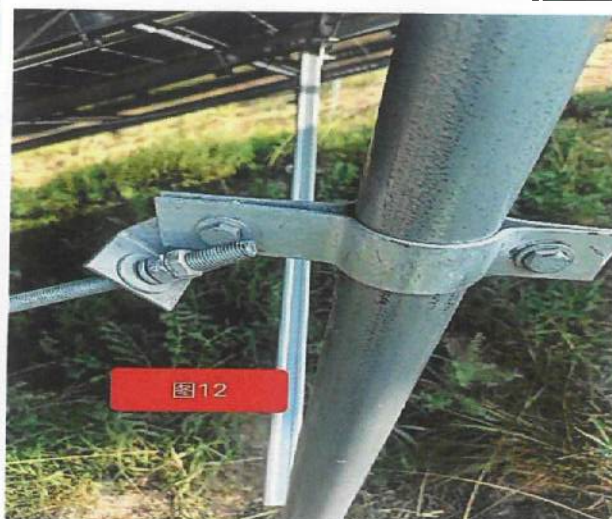
拉杆螺丝未紧已整改

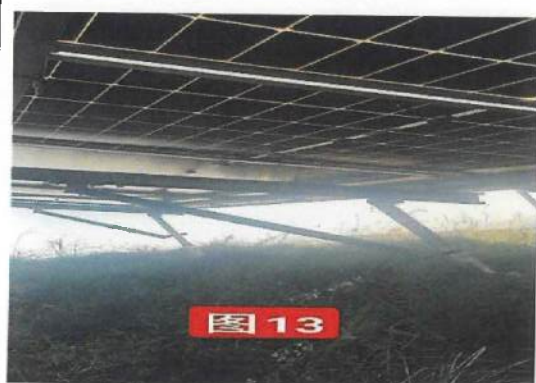
斜撑太短已整改

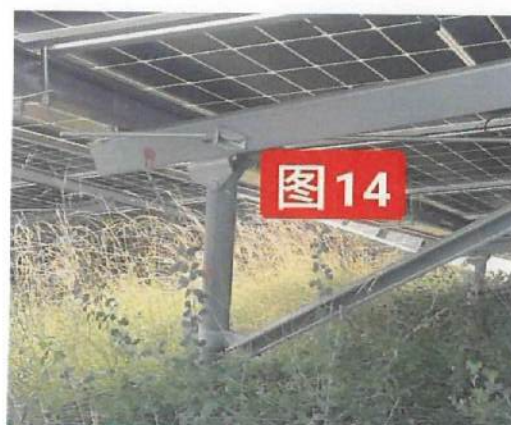
斜撑太短已整改

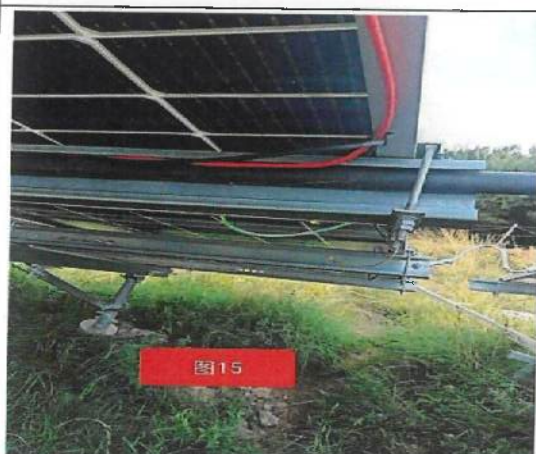
四平方铁丝更换已整改

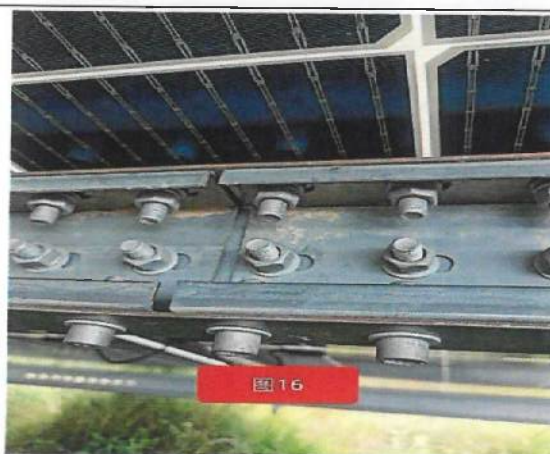
连接件螺丝未紧已整改

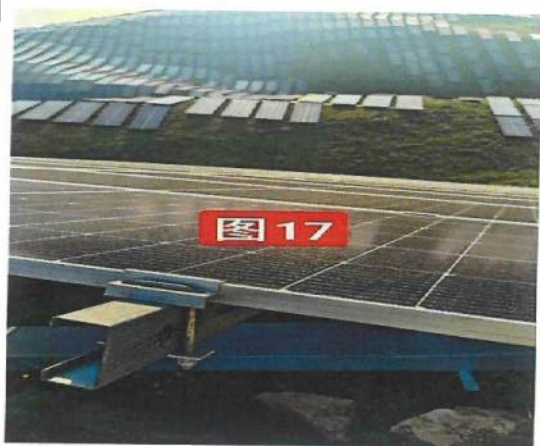
已整改

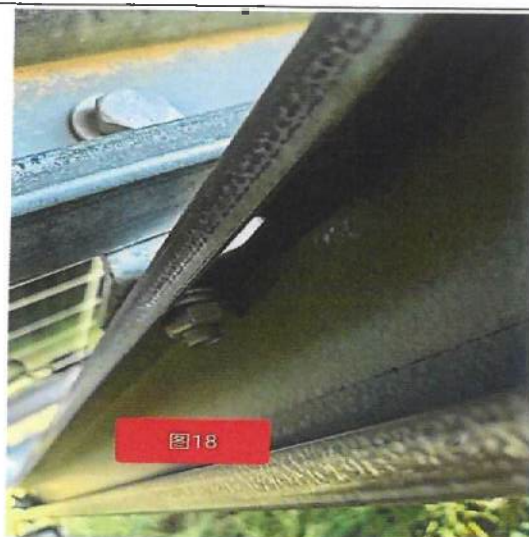
螺丝未紧已整改

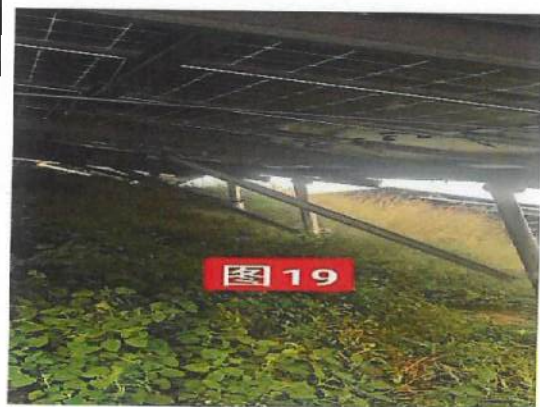
前立柱已整改

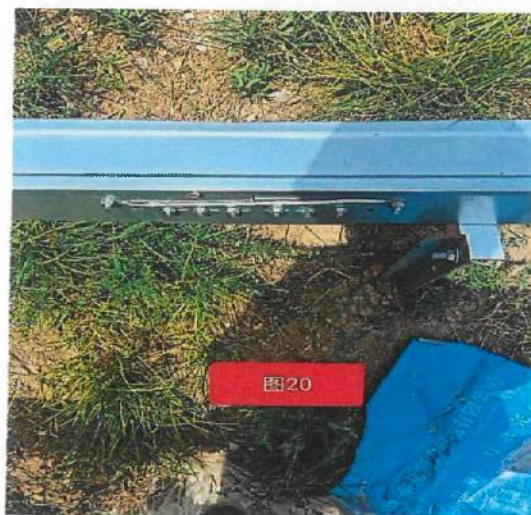
桥架接地未安装已整改

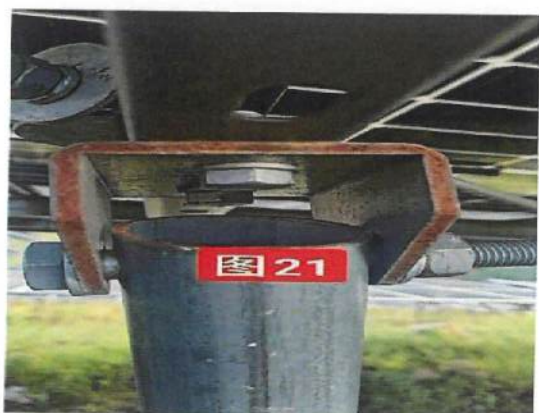
已整改

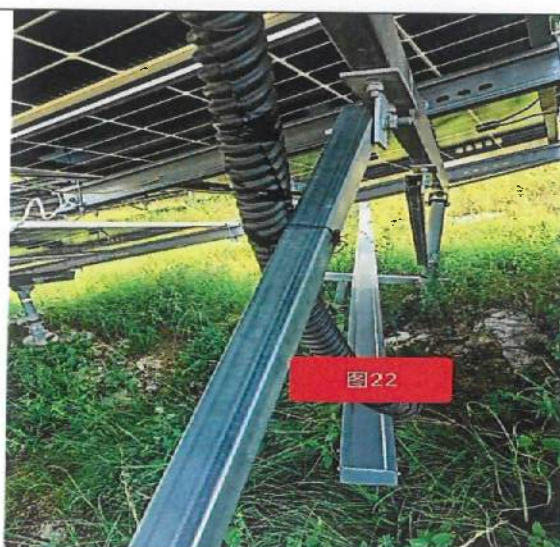
套管未固定已整改

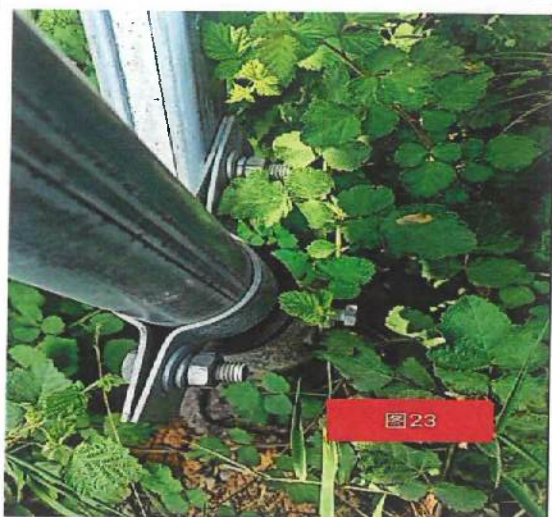
图23

胶圈密封差已整改

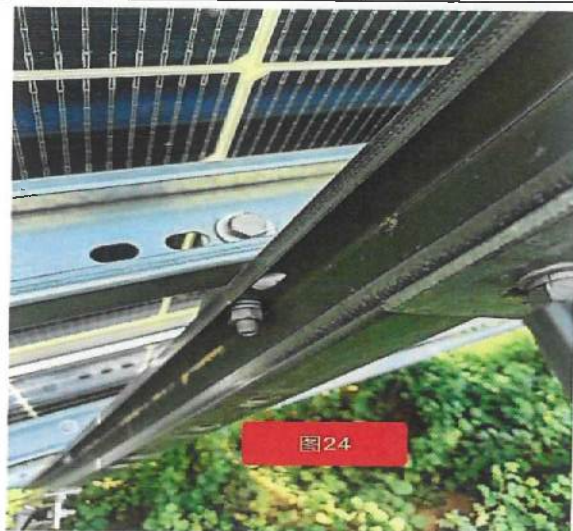
图24

檩托缺少平垫弹垫已整改

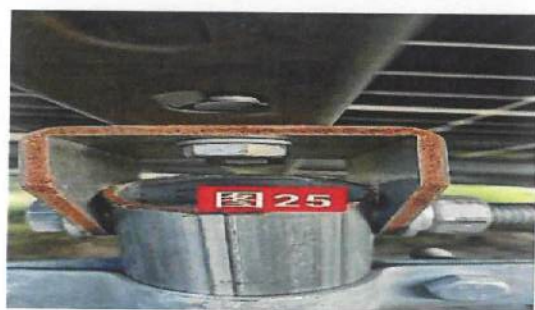
图25

螺丝未紧已整改

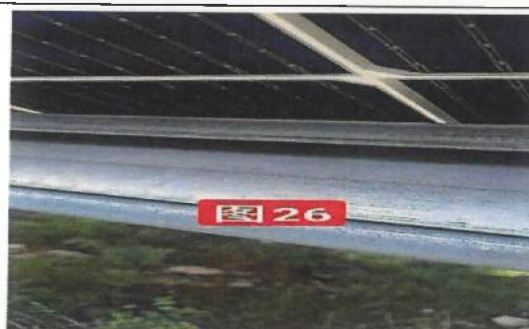
图26

檩条变形已整改

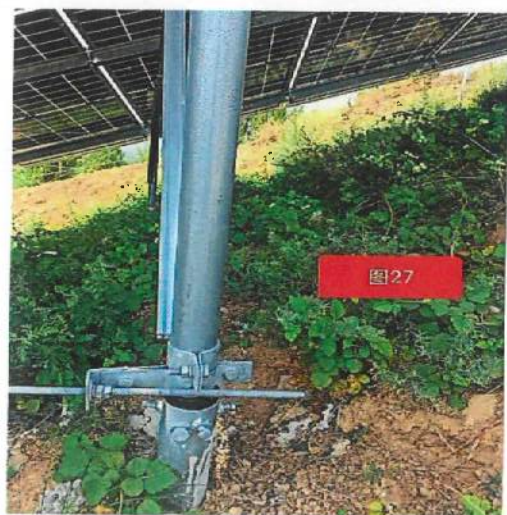
图27

对穿螺栓未安装已整改

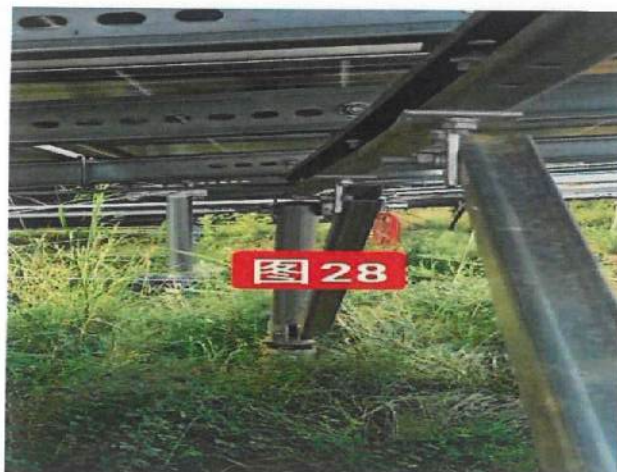
图28

斜撑螺栓安装倾斜已整改

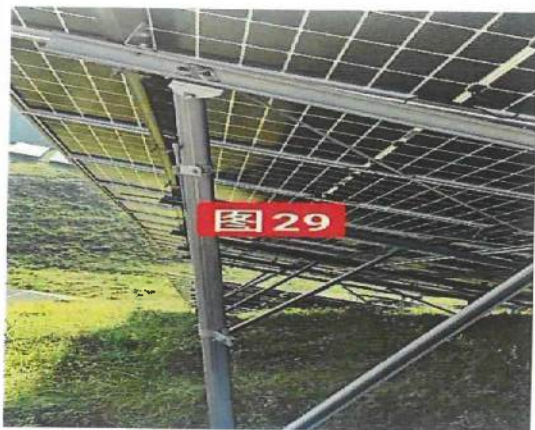
檩条弯曲已整改

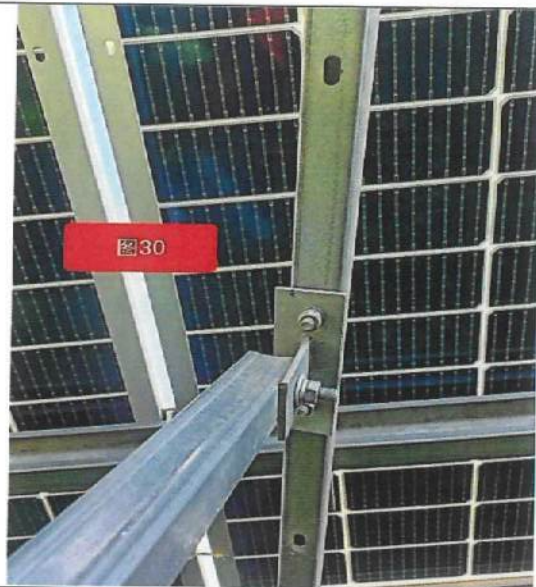
斜撑螺丝未紧已整改

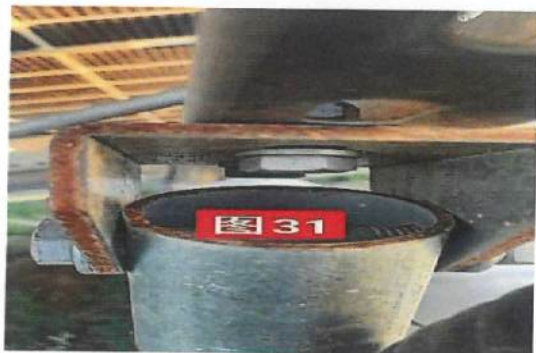
缺少平垫已整改

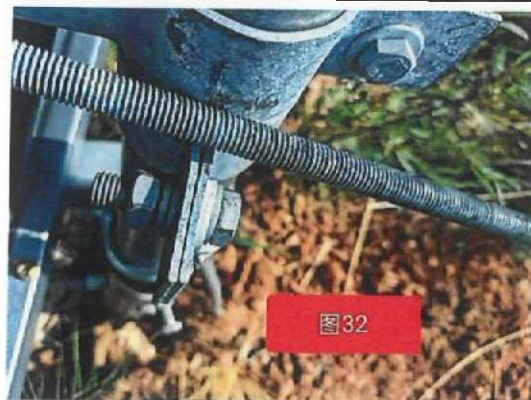
抱箍未紧已整改

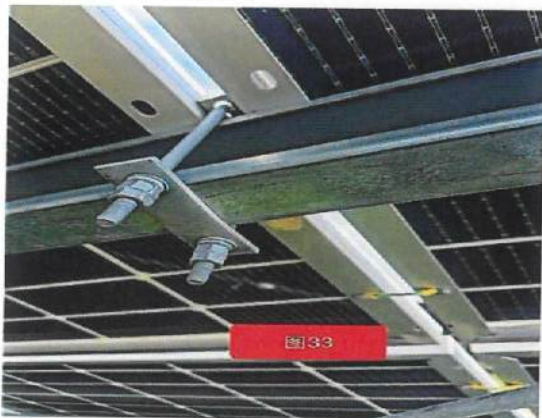
压块未紧已整改

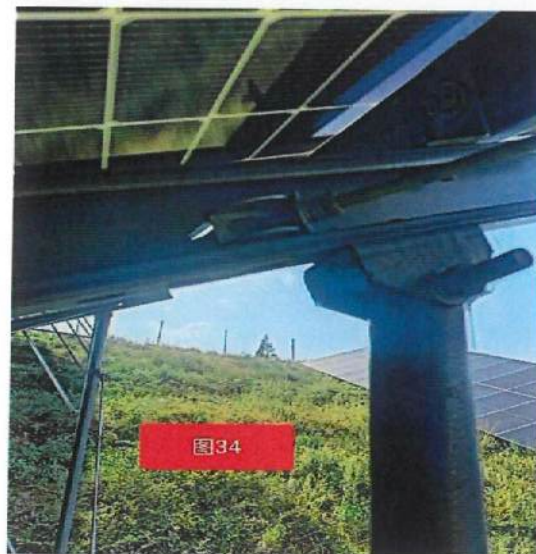
拉杆螺丝未紧已整改

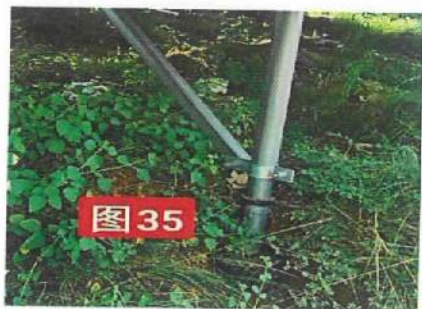
图35

抱箍未拧紧已安装

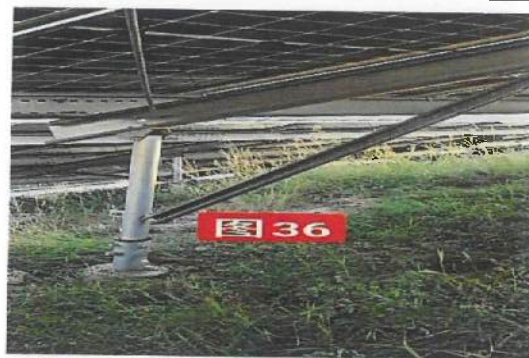
图36

斜支撑已整改

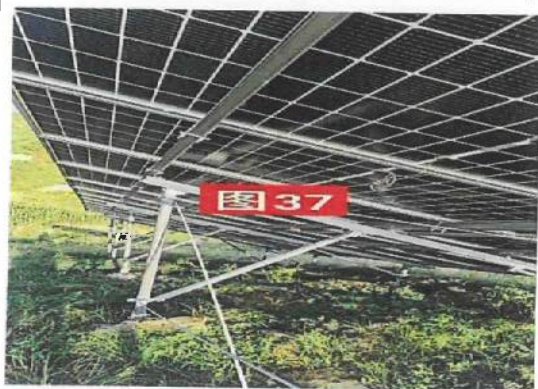
图37

檩条弯曲已整改

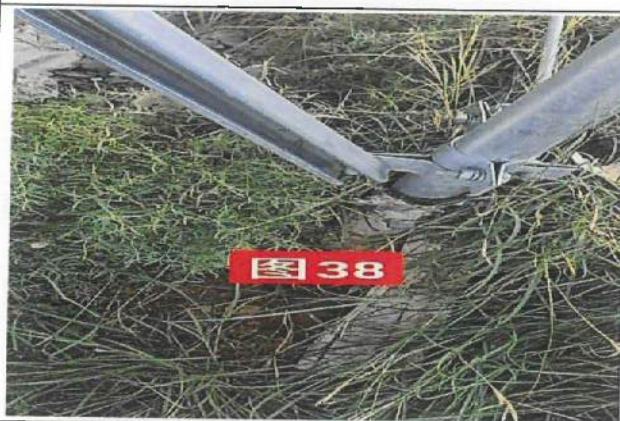
图38

未做桩帽已整改

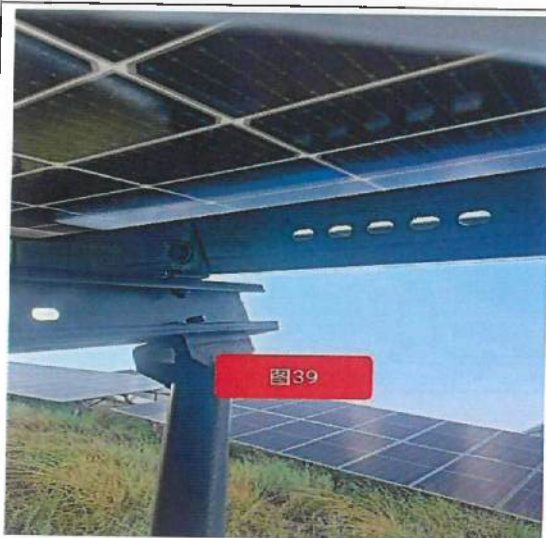
图39

缺少螺栓

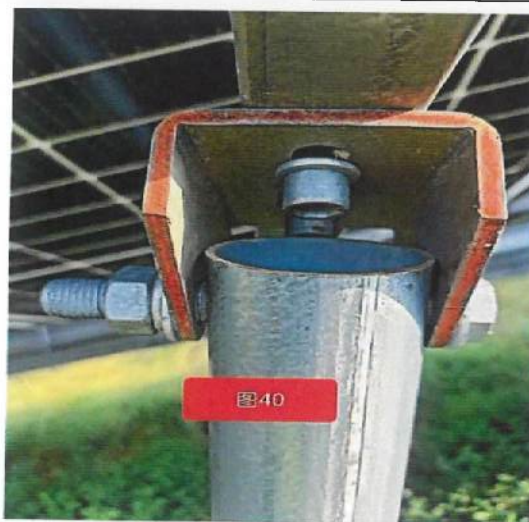
图40

螺丝未紧已整改

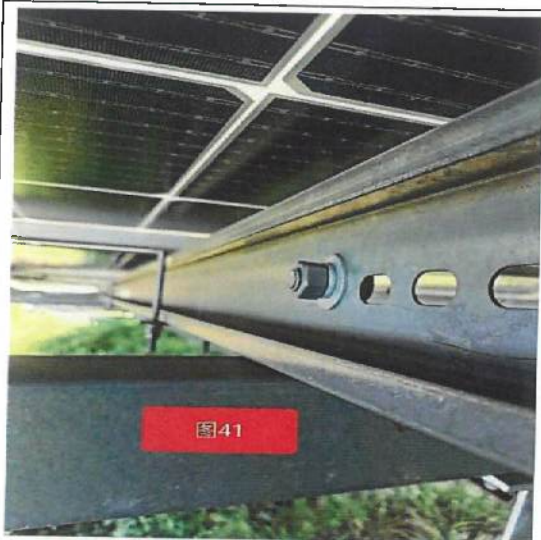
螺丝未紧已整改

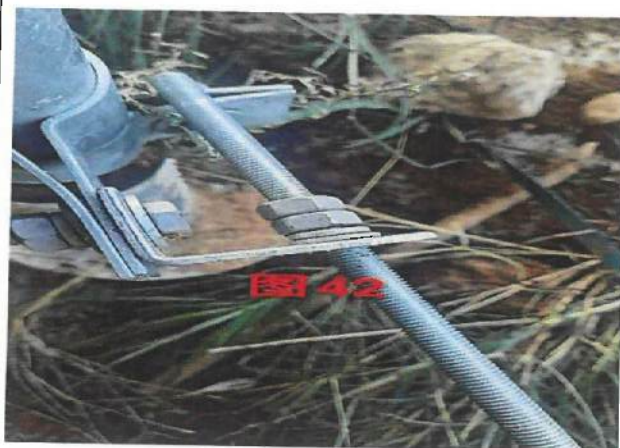
单螺母已整改

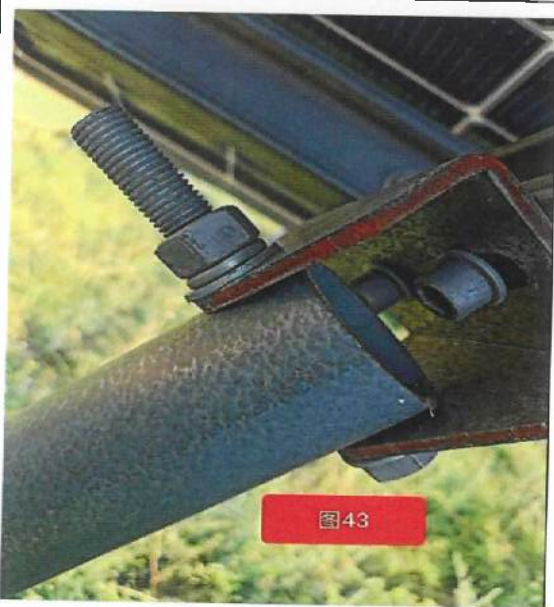
立柱螺丝未紧已整改

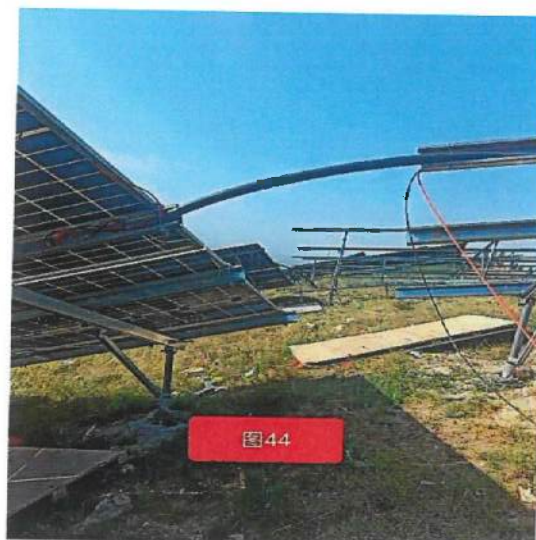
PVC 管未固定已整改

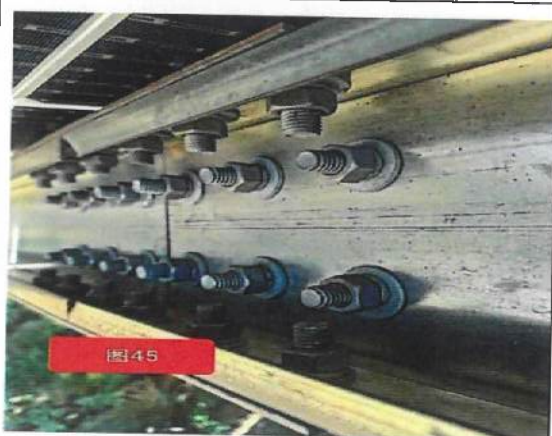
檩条螺丝未紧已整改

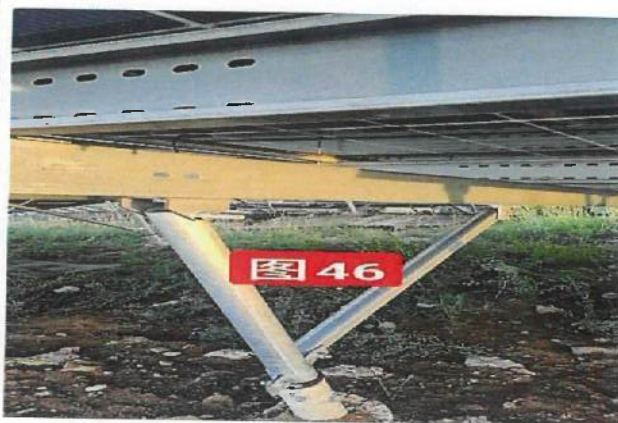
斜撑已整改

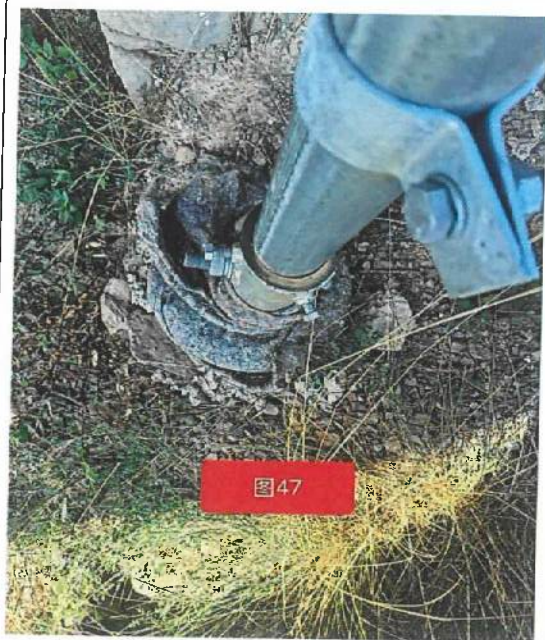
缺少胶圈已整改

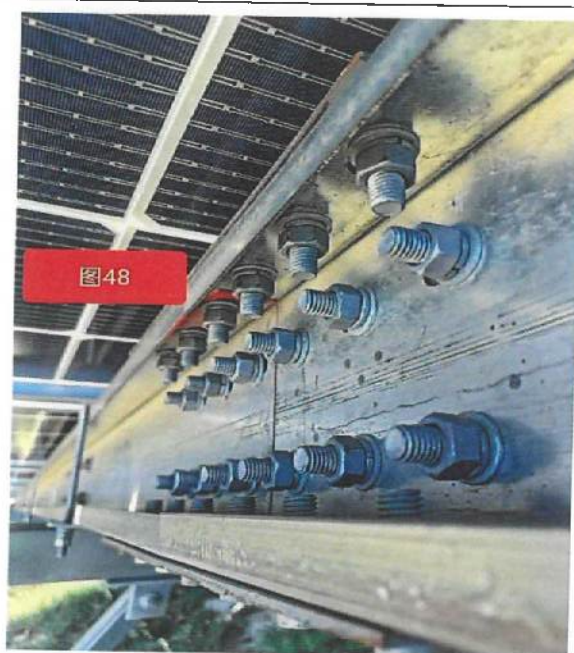
缺少螺母已整改

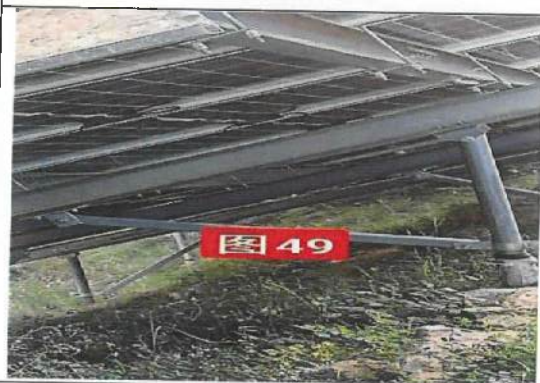
斜撑已整改

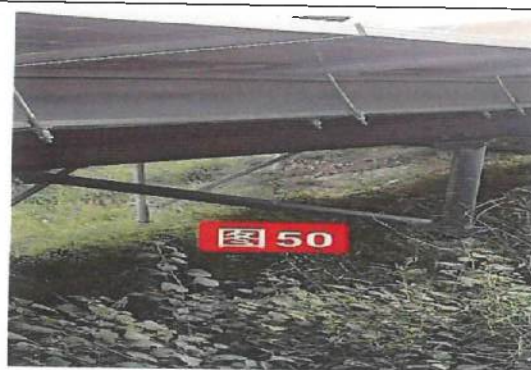
斜撑已整改

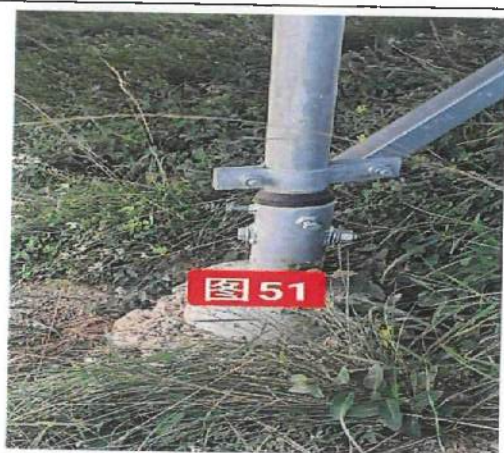
未防水圈已整改
