# 监理工程师通知回复单

工程名称：平陆县 100MW 农光互补光伏发电项目

编号：SPEC-JLTZHF-PL-075

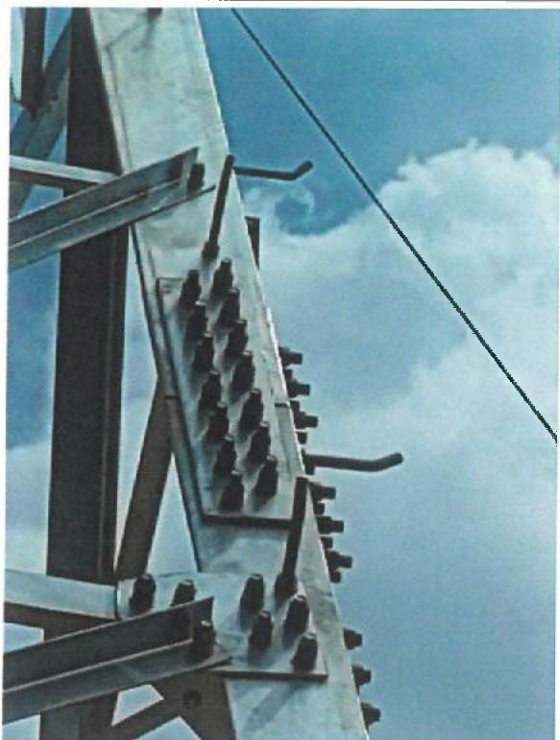
1、送出 G32 塔基缺少防盗帽，螺栓过短

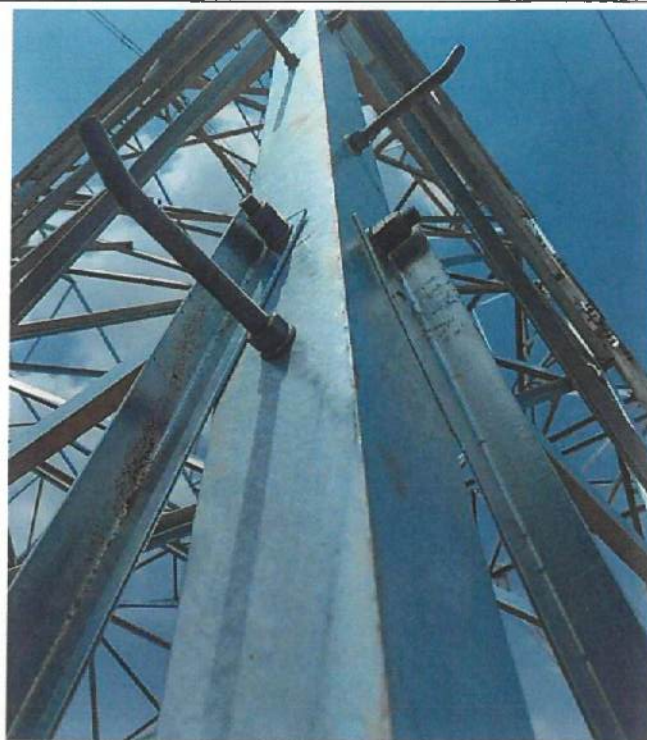
2、送出 G32 缺少垫片

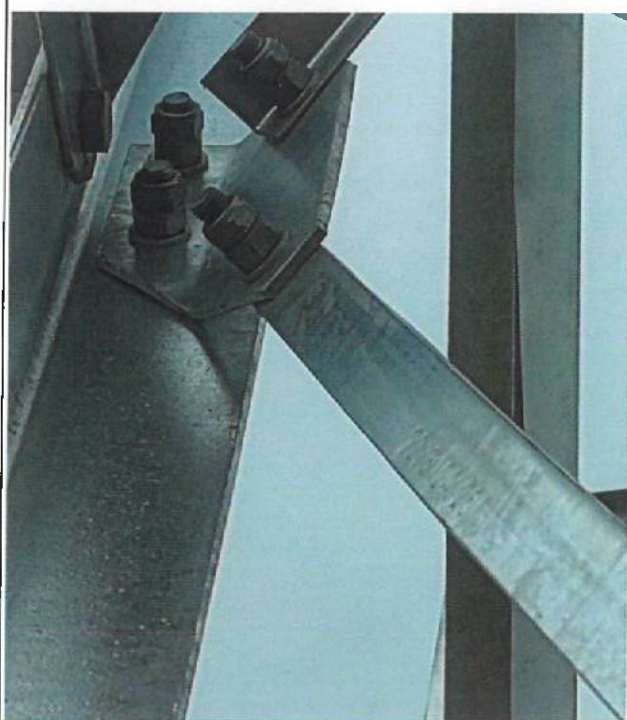
3、送出 G31 缺少防盗帽

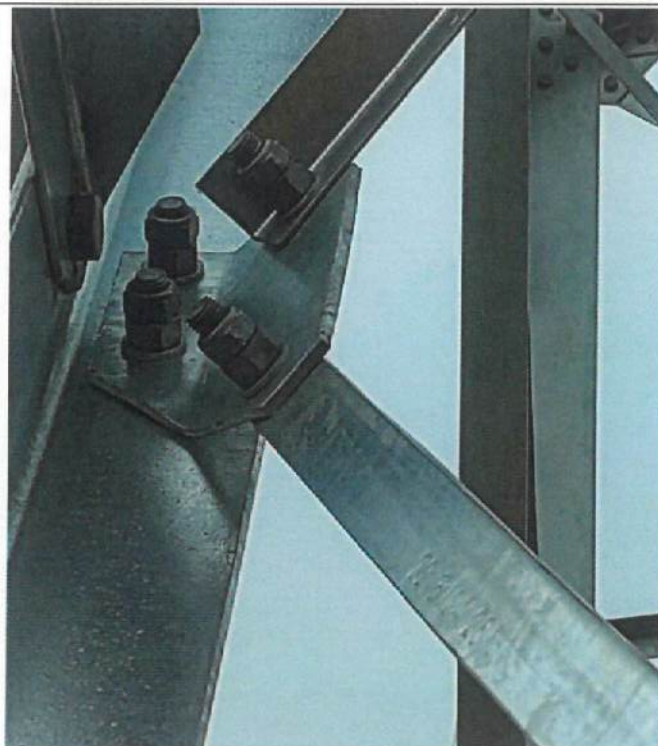
4、送出 G31 缺少防盗帽

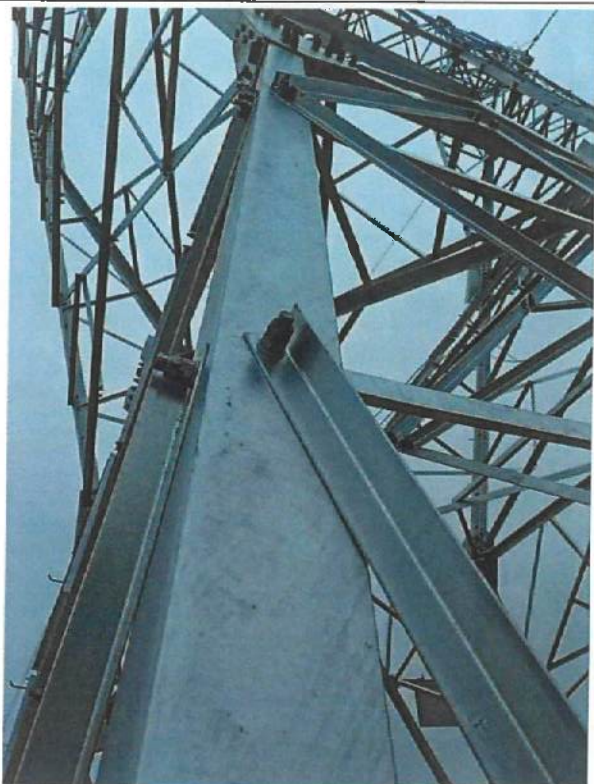
5、送出 G30 塔基缺少防盗帽

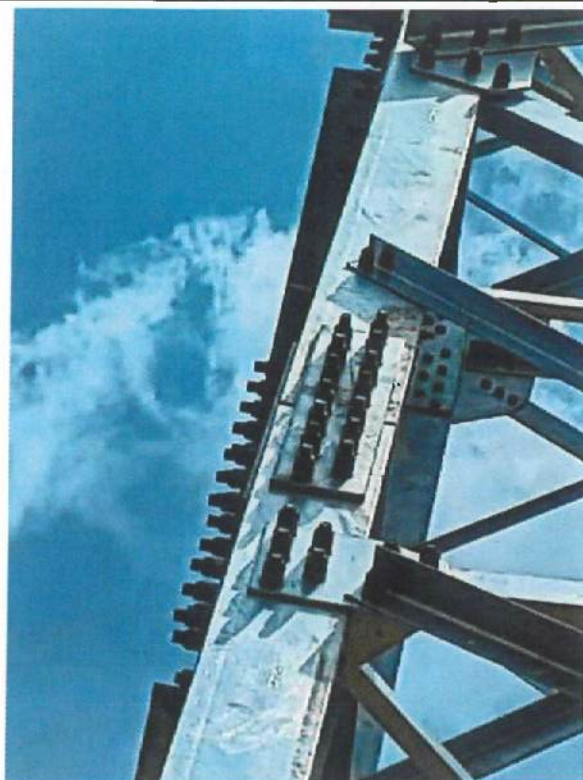
6、送出 G29 塔基螺栓过短，需更换

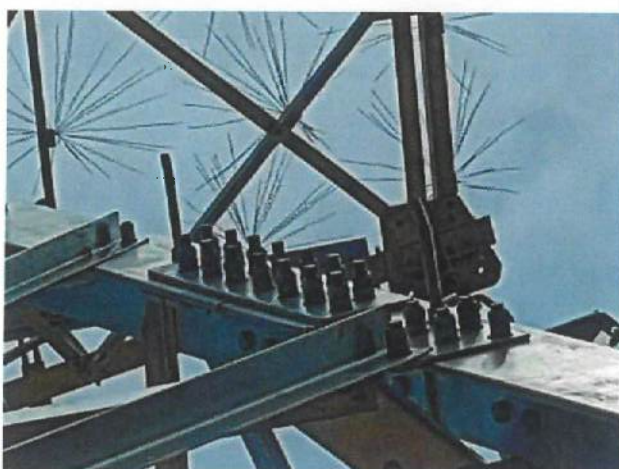
7、送出 G29 塔基缺少螺栓，缺少防盗帽

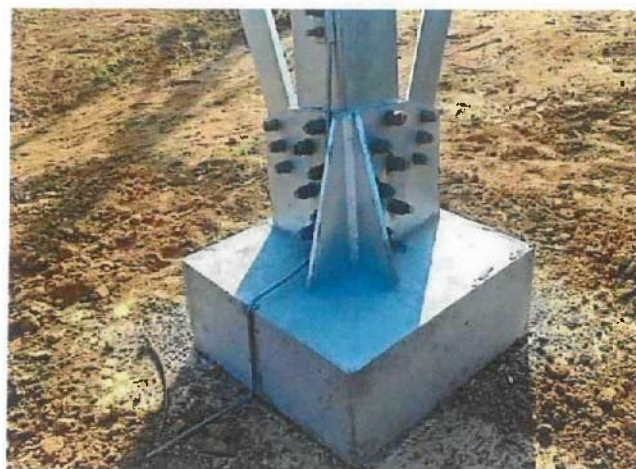
8、送出 G24 保护帽需重做

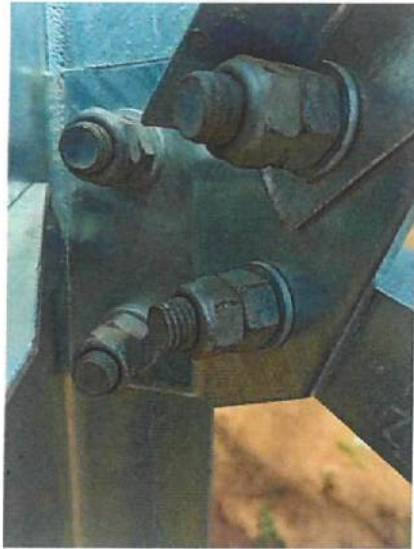
9、送出 G30 防盗帽未拧紧

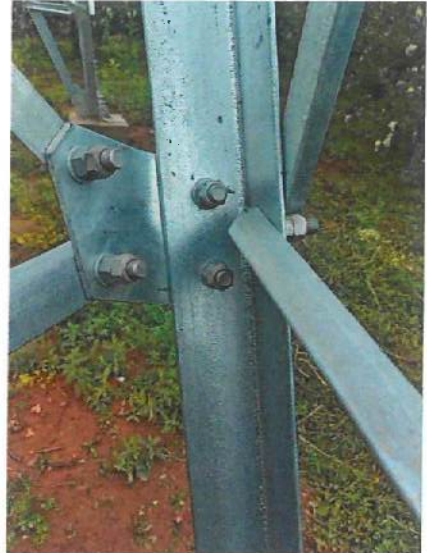
10、送出 G29 塔基防盗帽未拧紧

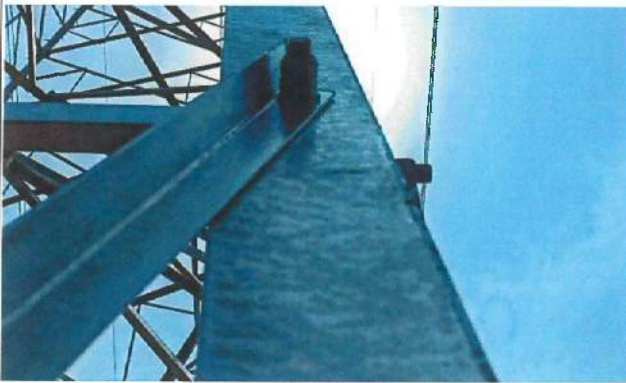
11、送出 G29 塔基缺少防盗帽

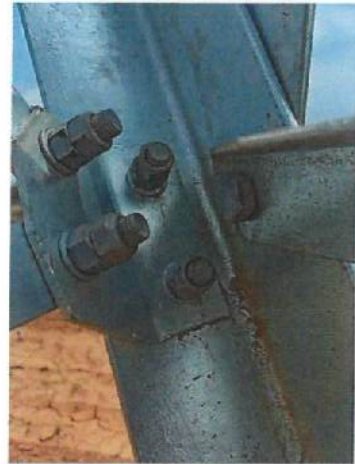
12、送出 G29 塔基防盗帽未拧紧

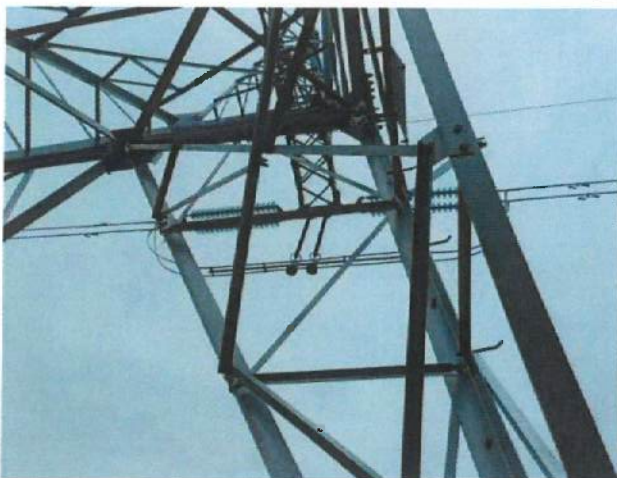
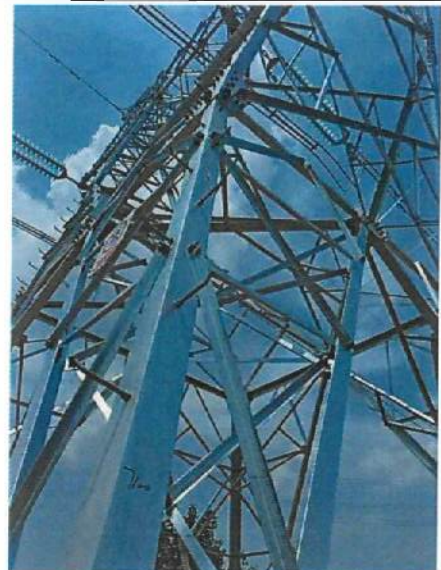
13、送出 G27 螺栓过短，需更换

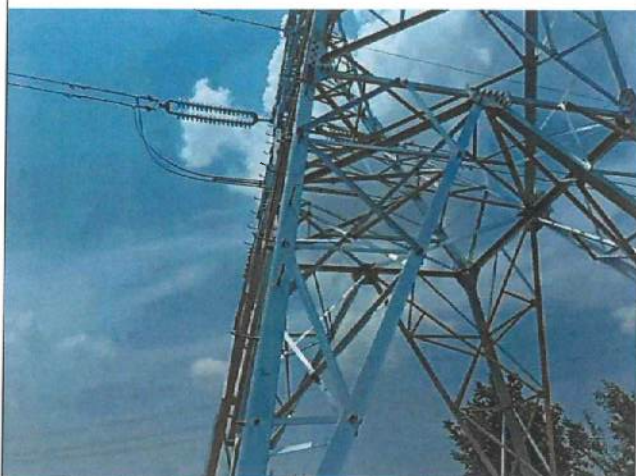
14、送出 G26 缺少防盗帽

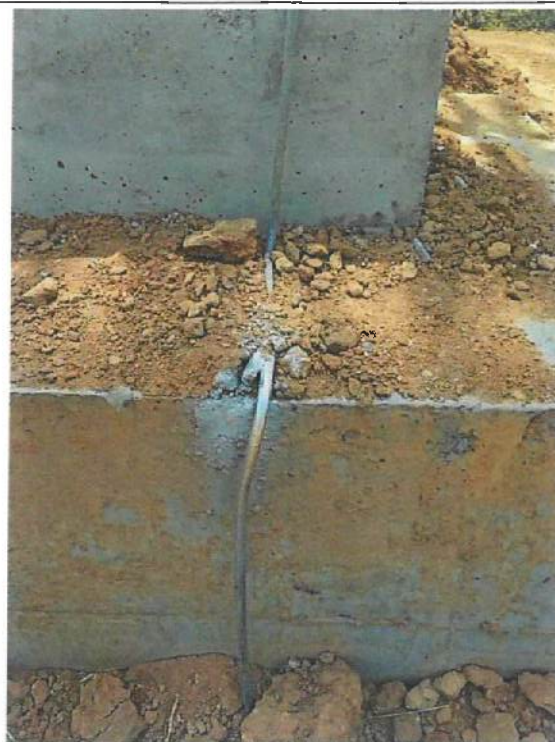
15、送出 G26 塔基螺栓过短，需更换

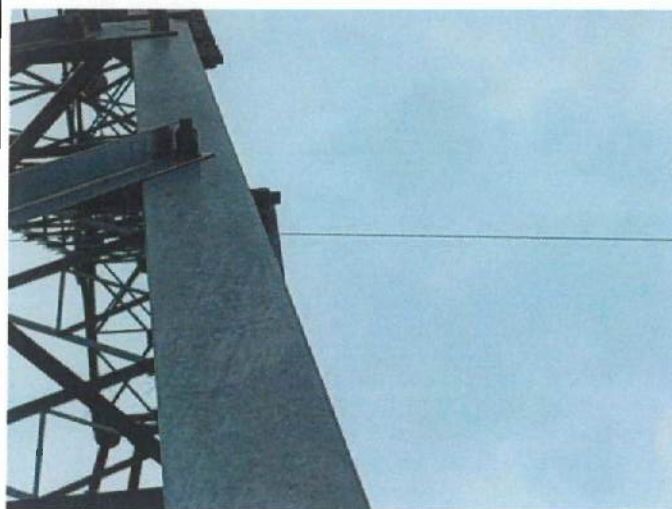
17、送出 G25 塔基缺少螺帽

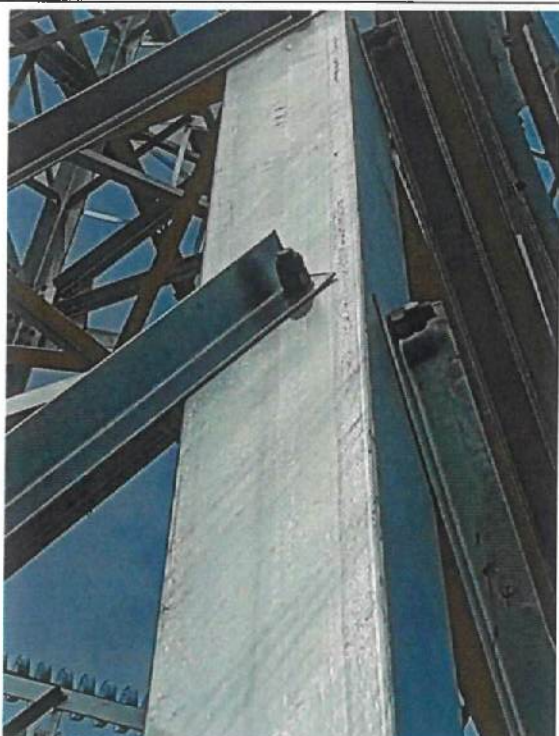
18、送出 G25 塔基螺母未拧紧

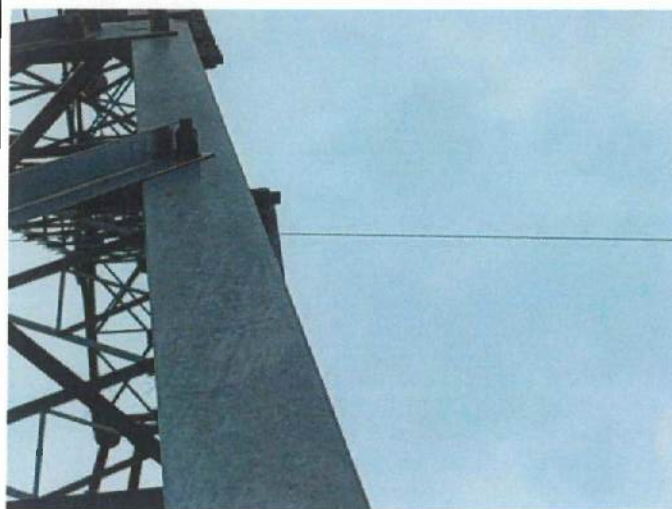
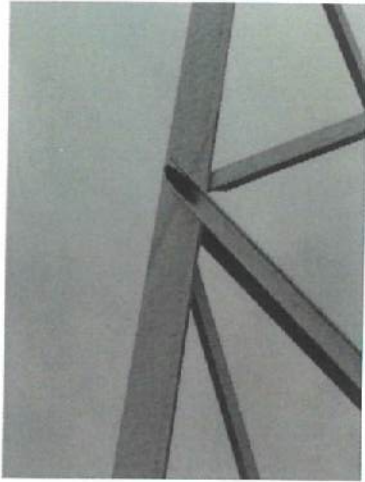
19、送出 G24 号塔缺少防盗帽

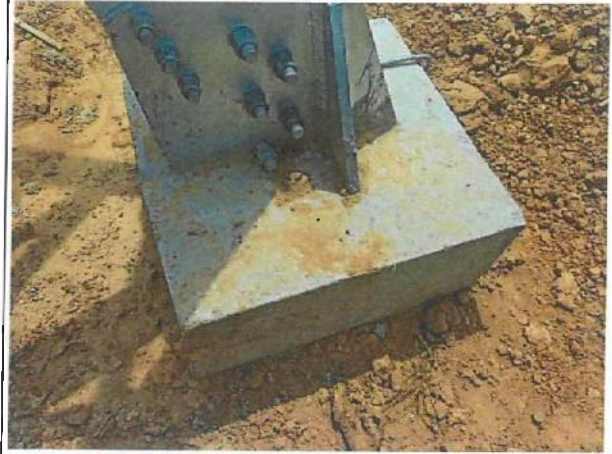
20、送出 G23 塔基保护帽需修复，塔脚缺少螺栓
