# 监理工程师通知回复单

工程名称：平陆县 100MW 农光互补光伏发电项目

编号：SPEC-JLTZHF-PL-108

我方接到编号为 ZHJL-JLTZ-PL-108 监理工程师通知后，已按要求完成了相关整改工作，现报上，请予以复查。

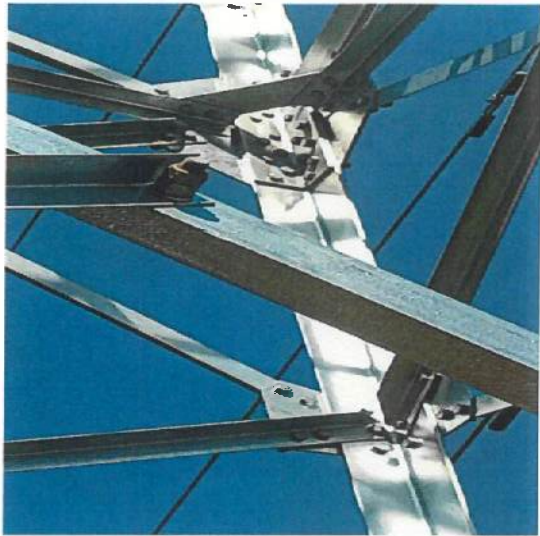
| 整改后: D11 已加装防盗帽 | | 整改后: D11 基础已除杂草、基面已平整 | |

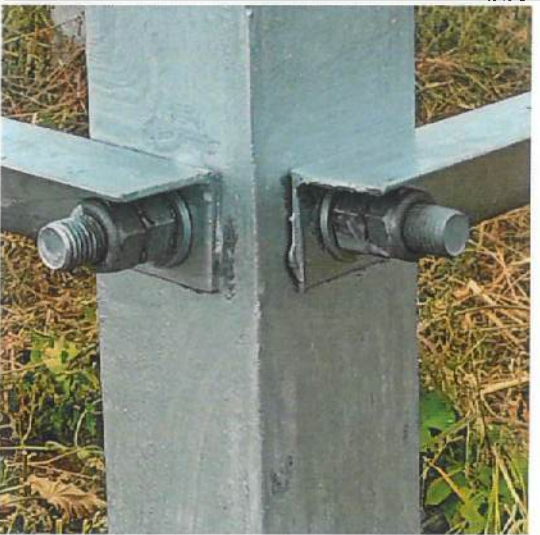
| 整改后: D12 已加装防盗帽 | | 整改后: D23 已除锈喷漆处理 | |

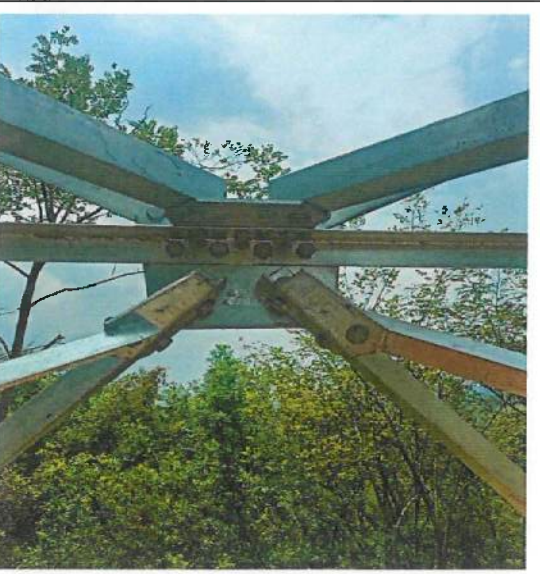
| 整改后: D14 螺栓已紧固 | | 整改后: D15 已加装防盗帽 | |

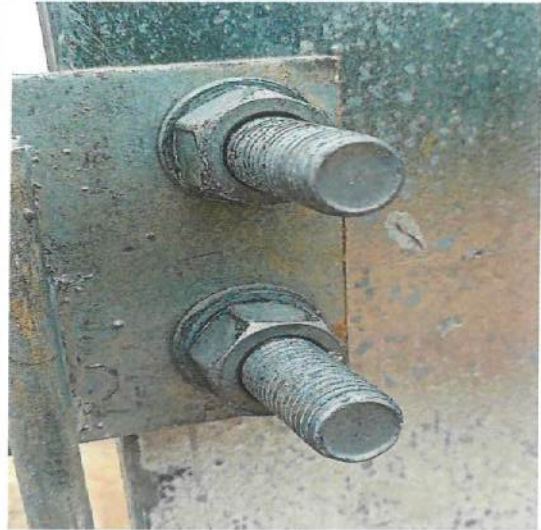
| | 整改后：D15 生锈螺栓已更换 | | 整改后：D15 螺栓已紧固 |

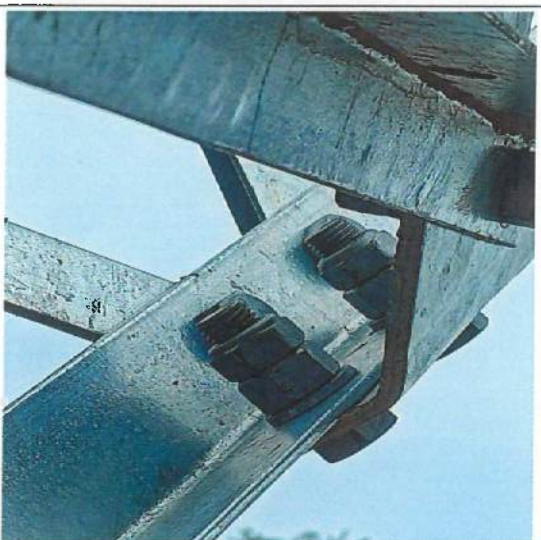
| | 整改后：D17 已加装防盗帽 | | 整改后：D17 螺栓已紧固 |

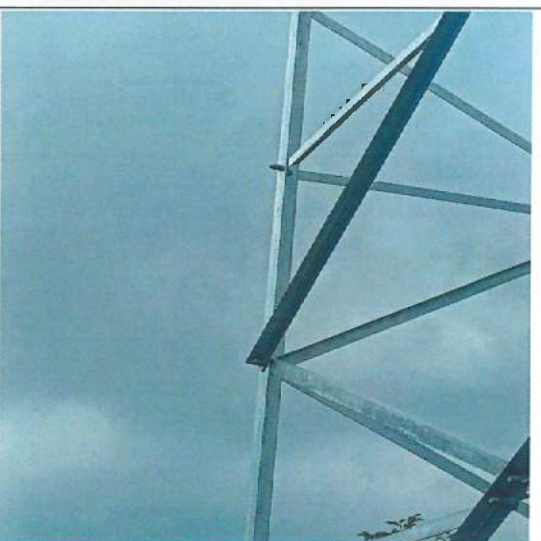
| | 整改后：D20 螺栓已紧固 | | 整改后：D20 已加装防盗帽 |

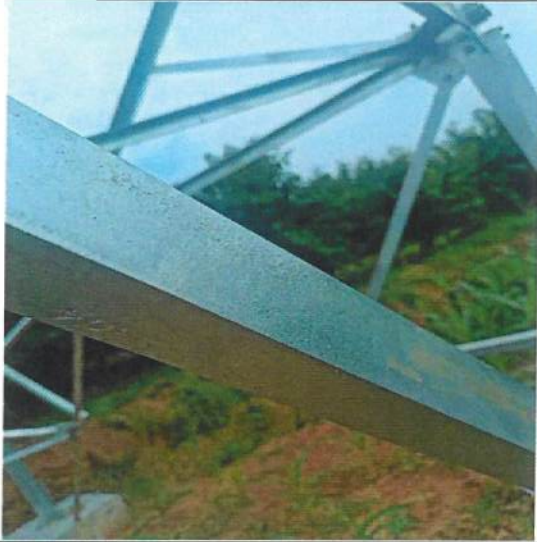
| 整改后：D20 已除锈喷漆处理 | | 整改后：D22 已加装防盗帽 | |

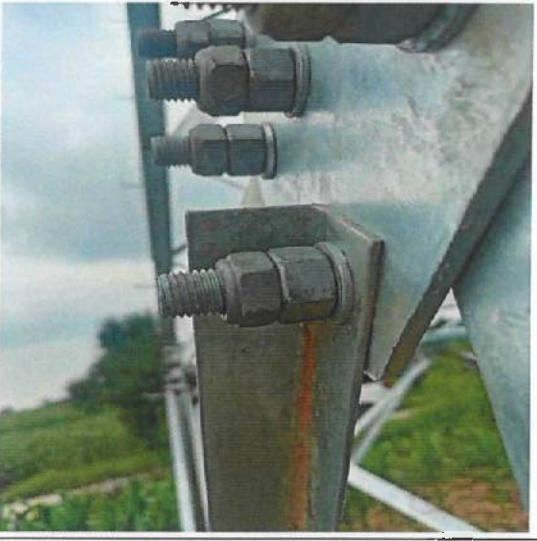
| 整改后：D22 螺栓已紧固 | | 整改后：D23 塔腿已除锈喷漆处理 | |

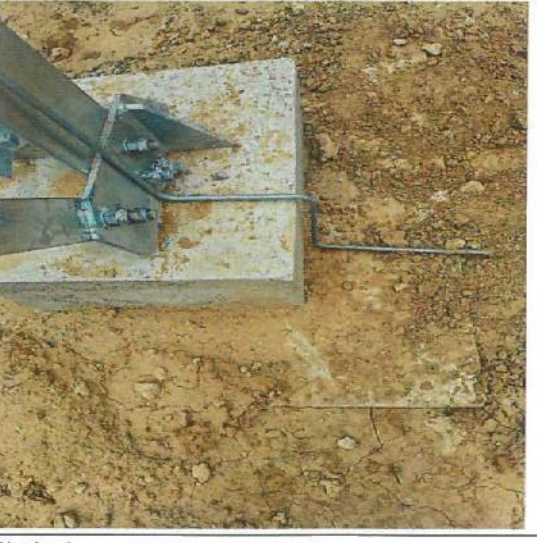
| 整改后：D25 接地线已处理 | | 整改后：D24 接地线已处理 | |

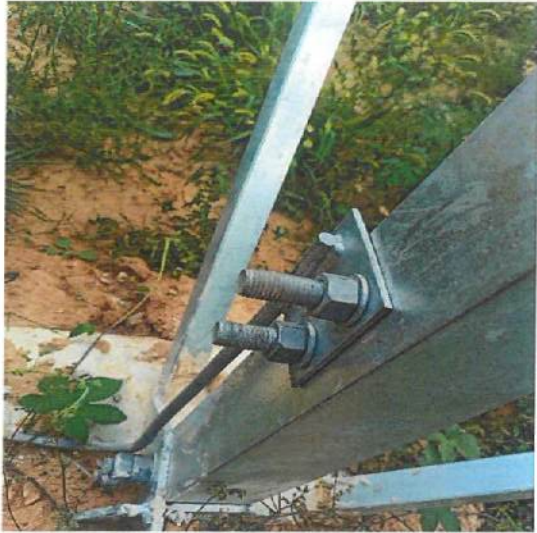
| 整改后：D24 接地联板已除锈喷漆处理 | | 整改后：D24 塔腿已除锈喷漆处理 | |

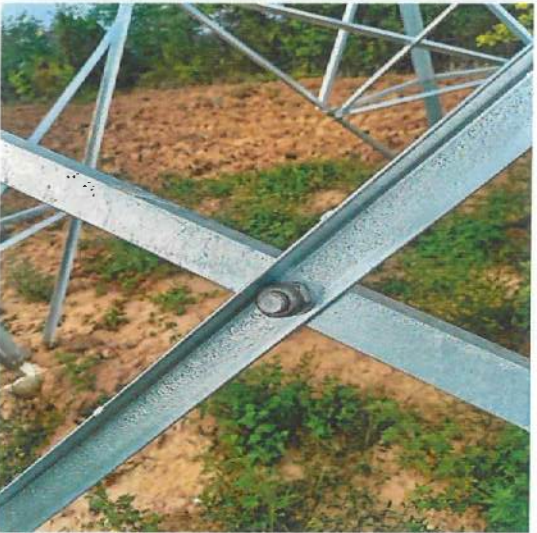
| 整改后：D24 已加装防盗帽 | | 整改后：D35 螺栓已紧固 | |

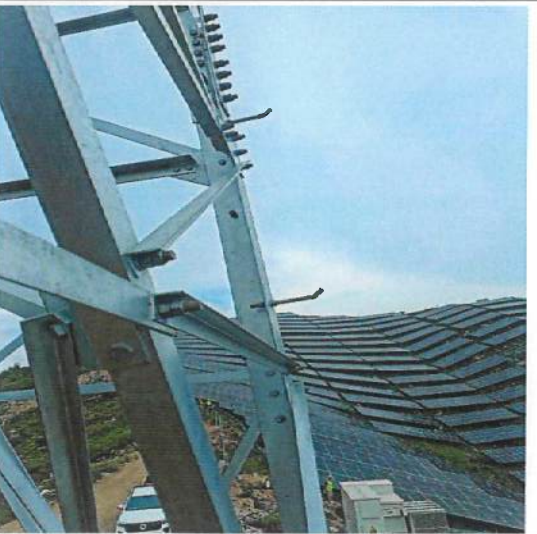
| 整改后：D35 已加装防盗帽 | | 整改后：D35 已除锈喷漆处理 | |

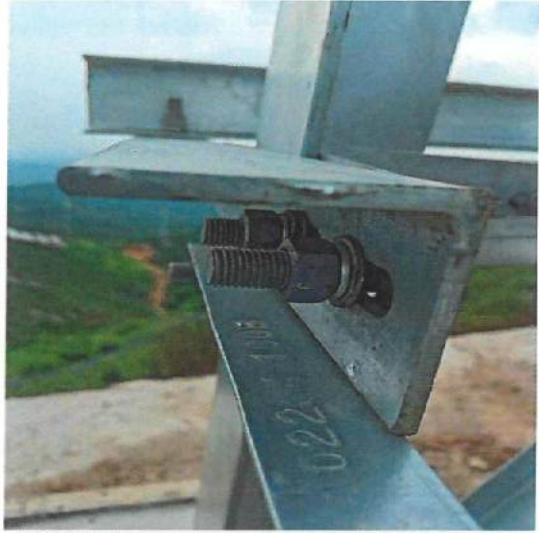
| 整改后：D35 刀闸支架已加装平垫弹垫 | | 整改后：D32 已安装防盗帽 | |

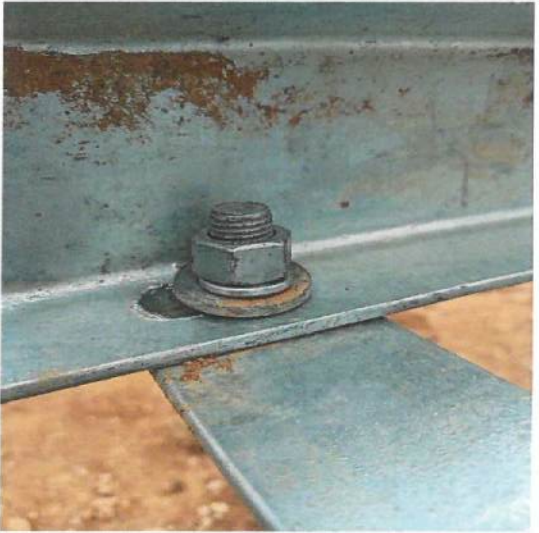
| 整改后：D32 刀闸支架已加装平垫弹垫 | | 整改后：D32 塔腿已除锈喷漆处理 | |

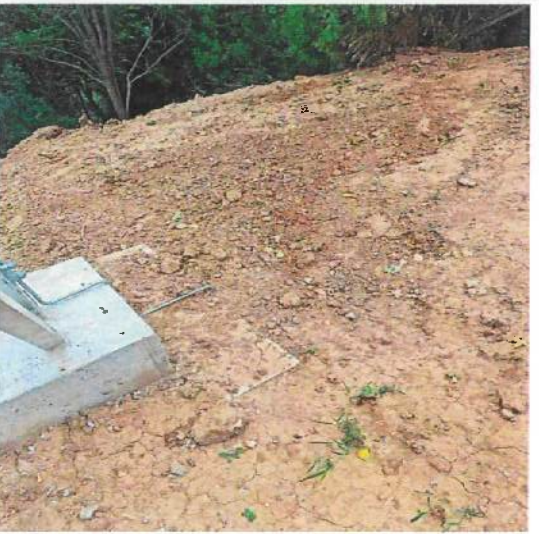
| 整改后：D32 塔基周围已夯实 | | 整改后：D32 螺栓已紧固 | |

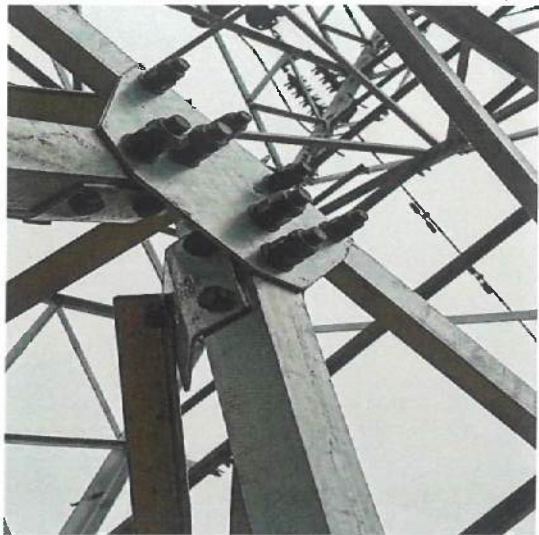
| 整改后: D23 已除锈喷漆处理 | | 整改后: D35 保护帽已重新浇筑 | |

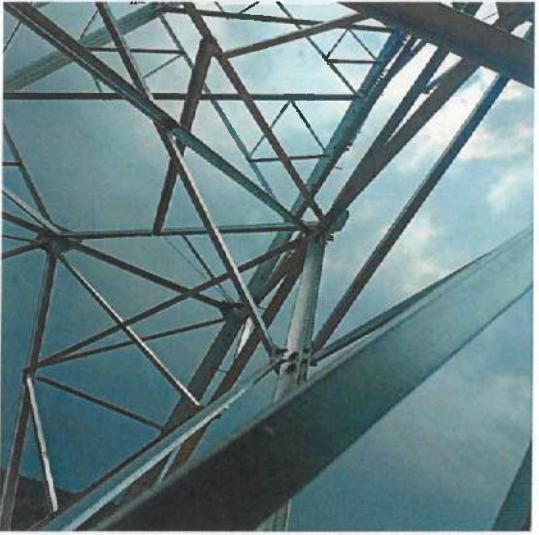
| 整改后: D31+1 已除锈喷漆处理 | | 整改后: D33 已加装防盗帽 | |

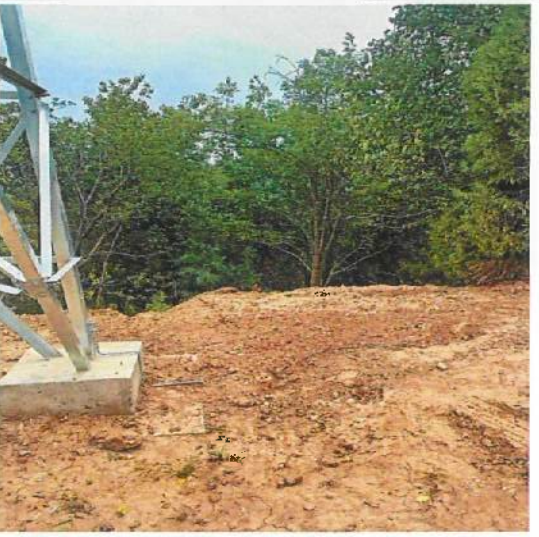
| 整改后: D33 塔基基面已修复 | | 整改后: D34 保护帽已浇筑 | |

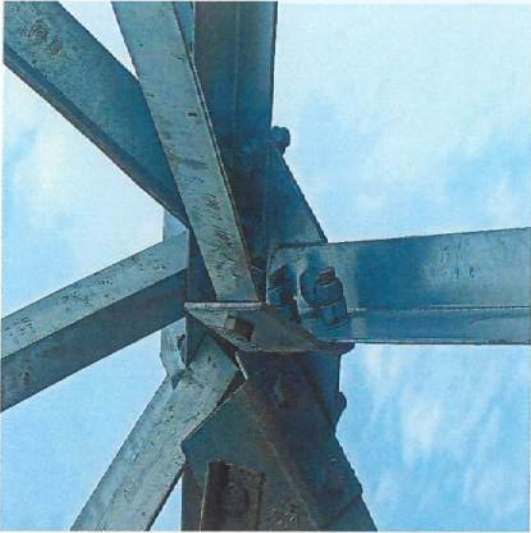
| <p>整改后: D34 已加装防盗帽且螺栓已紧固</p> | <p>整改后: D31 接地线已处理</p> |

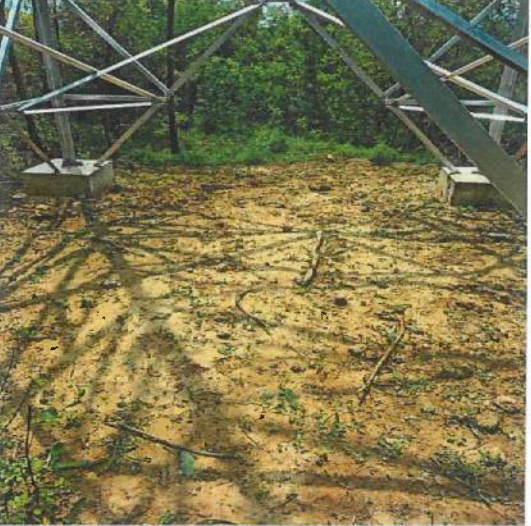
| <p>整改后: D30 弯曲塔材已更换</p> | <p>整改后: D27 已喷漆处理</p> |

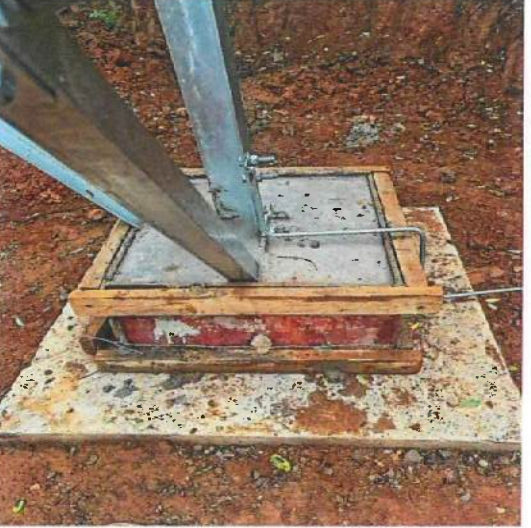
| <p>整改后: D29 保护帽已重新浇筑</p> | <p>整改后: D29 塔基塔腿已回填处理</p> |
