# 监理工程师通知回复单

工程名称：平陆县 100MW 农光互补光伏发电项目

编号：SPEC-JLTZHF-PL-112

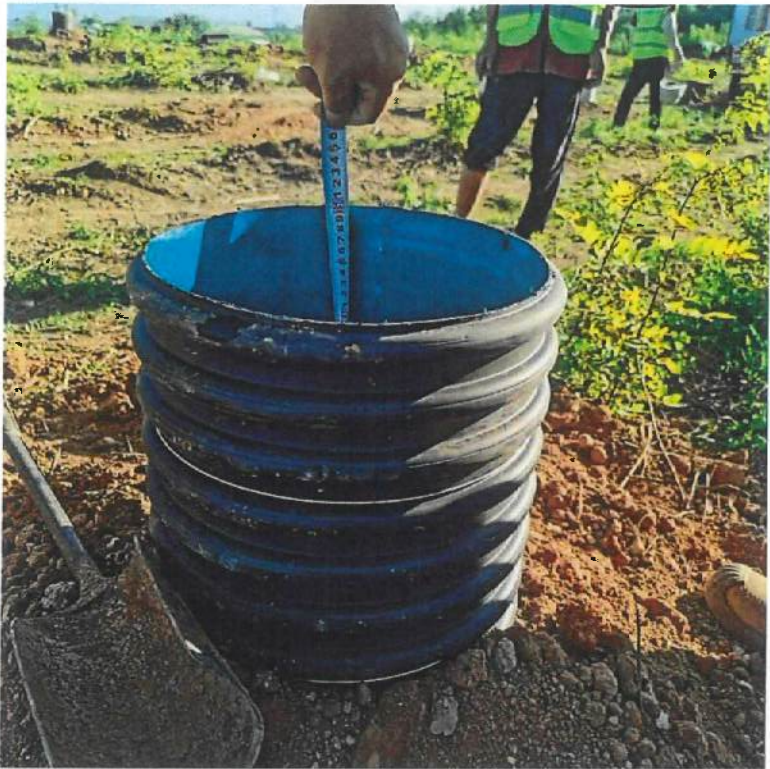
| 整改情况 | 整改照片 |
|---|---|
| <p data-bbox="325 600 494 678">引孔深度不够<br/>已整改</p> | A photograph showing a hand holding a blue measuring tape vertically inside a blue corrugated metal pipe. The pipe is partially buried in the ground. In the background, two workers in green safety vests are visible on a dirt site. |

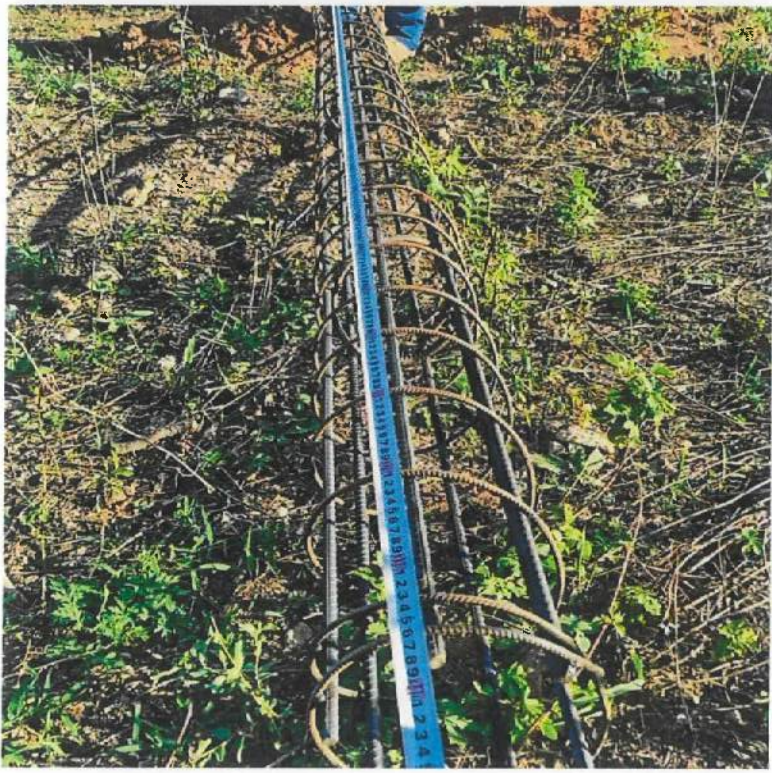
| 整改情况 | 整改照片 |
|---|---|
| <p data-bbox="272 1391 529 1469">个别钢筋笼尺寸偏短<br/>已整改</p> | A photograph showing a blue measuring tape being used to measure the length of a rebar cage. The cage is made of several vertical steel bars connected by horizontal rings. It is lying on the ground in a field with some vegetation. |

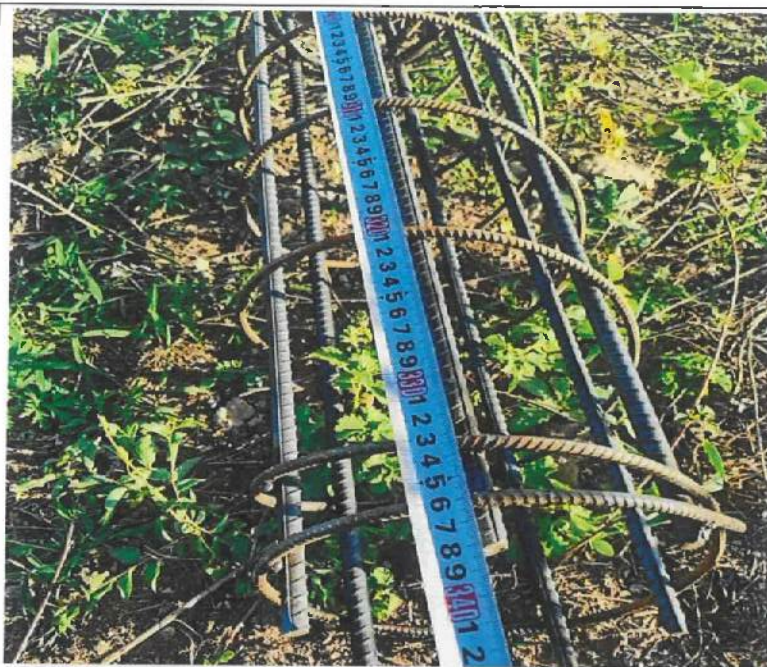
钢筋笼主筋分布不均匀  
已整改

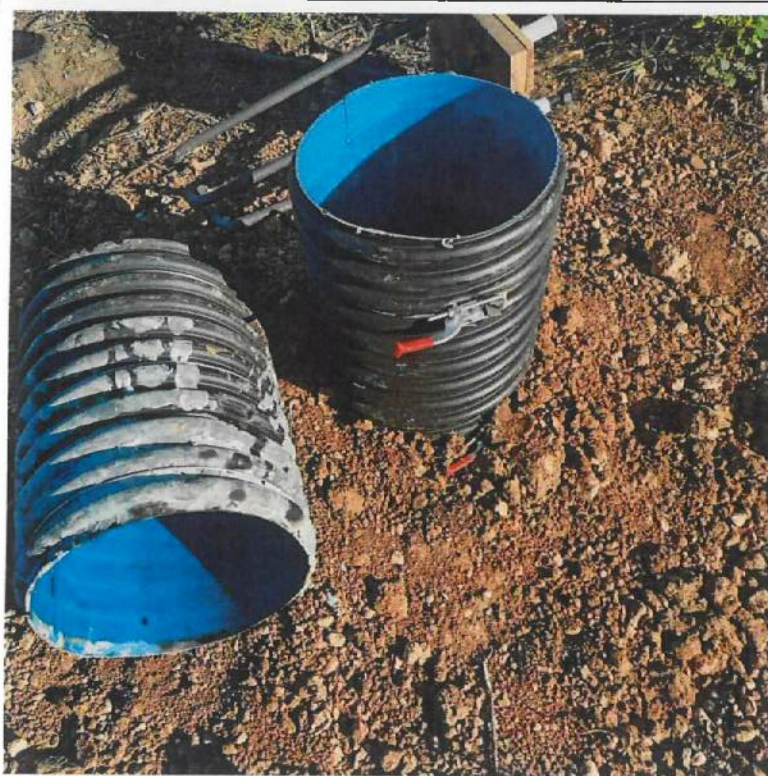
套管深度不够  
已整改
