表 B. 0. 24 监理通知回复单

工程名称：山西省太原市晋源区 17 万千瓦屋顶分布式光伏发电项目工程 编号：

我方接到编号为 ZHJL-TZD-0010 的监理通知单后，已按要求完成了北瓦窑村支架整改工作，请予以复查。详见附件

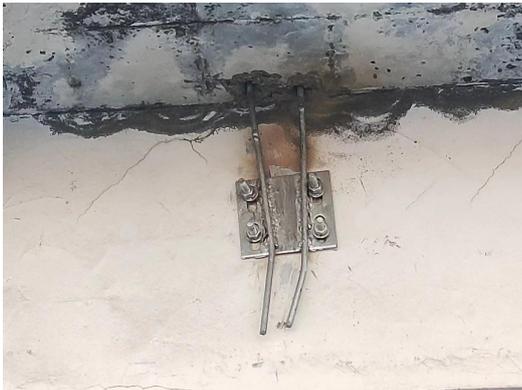
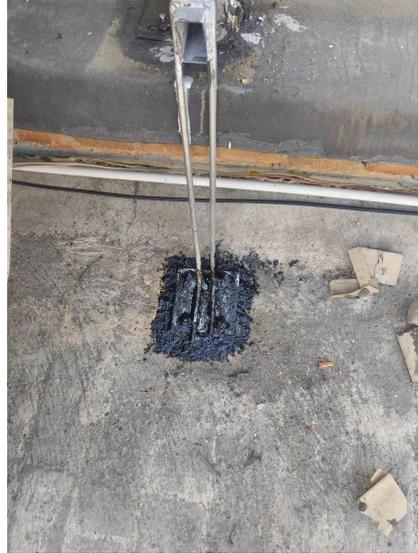
1、个别支架后拉圆钢未满焊；屋面及墙面螺栓孔沥青未刷。

已整改：重新满焊，漏刷沥青漆的补刷。

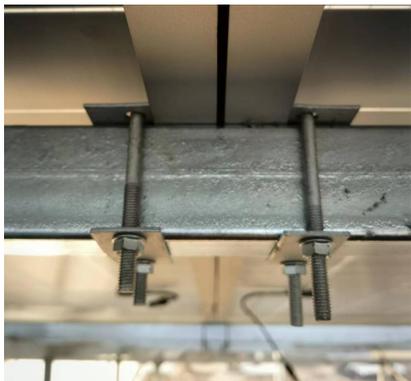
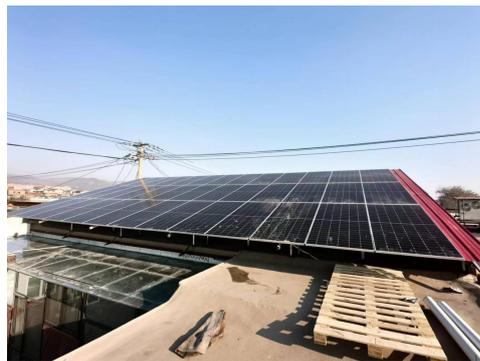
2、不跟相邻组件高差大于 2mm，对缝不齐；组件板缝宽不均匀，打胶不严，存在未打胶和透光，个别未贴丁基胶带，有较大渗漏隐患。

已整改：重新调整组件间隙，防水胶密实。

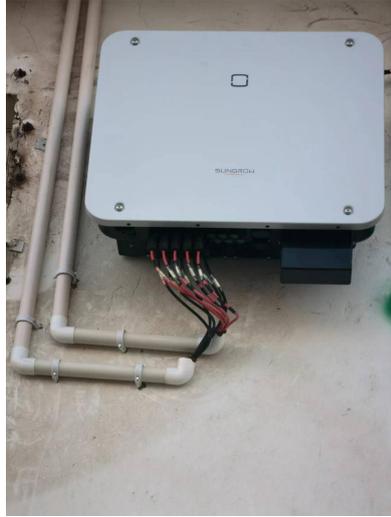
3、电缆套管及箱体出线除未用防火泥封堵严密，逆变器电缆预留量不足，无号码管。

已整改：采用防火泥封堵严密，号码管标识清楚。

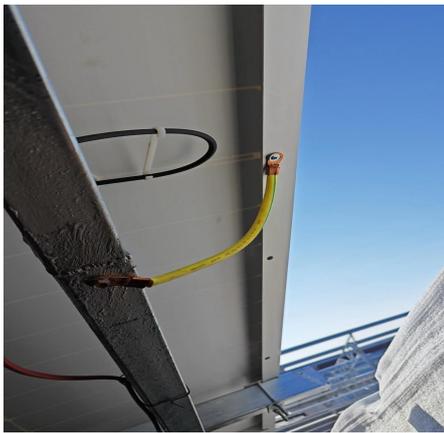
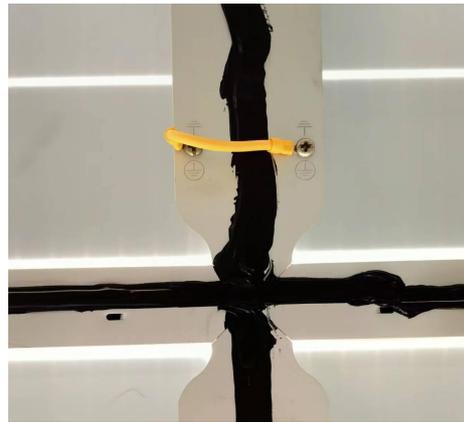
4、组件接地线未用 4mm² 接地线，组件与支架未用 16mm² 接地线。
已整改：使用安装图纸设计要求的接地线。

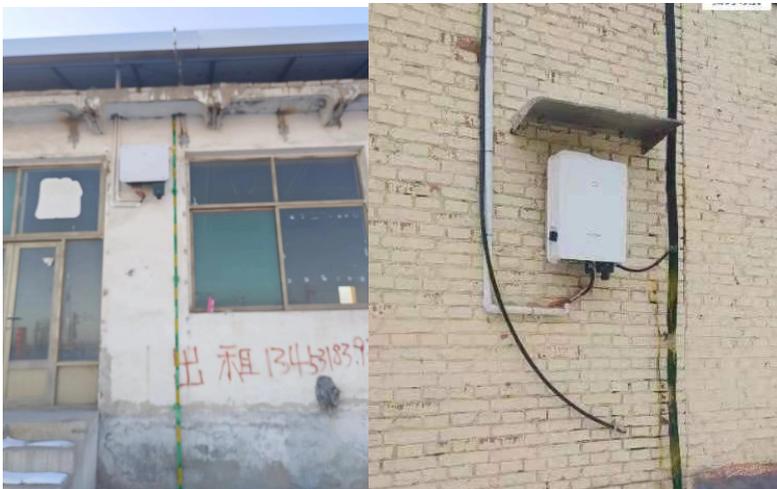
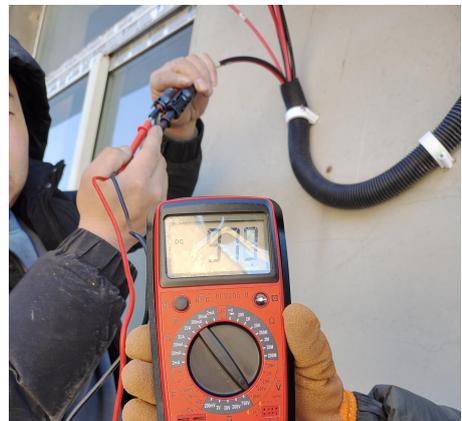
5、接地扁铁黄绿漆不规整且未到顶。逆变器无不锈钢挡雨板，组串开路电压未测。
已整改：黄绿漆补刷，不锈钢挡雨板已定做安装，严格按照要求测试开路电压。

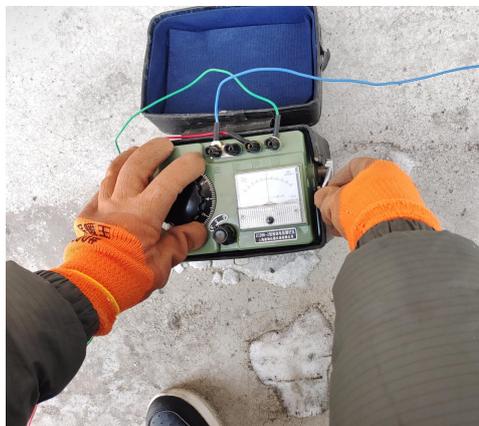
6、接地电阻值大于 4Ω 。

已整改:增加接地极使接地电阻值符合设计要求
