## 监理工程师通知回复单

工程名称：新沂市 35 万千瓦（一期 25 万千瓦）户用分布式光伏发电项目

编号：SDSH-XY-TDHFD-003

# 监理工程师通知回复单附页

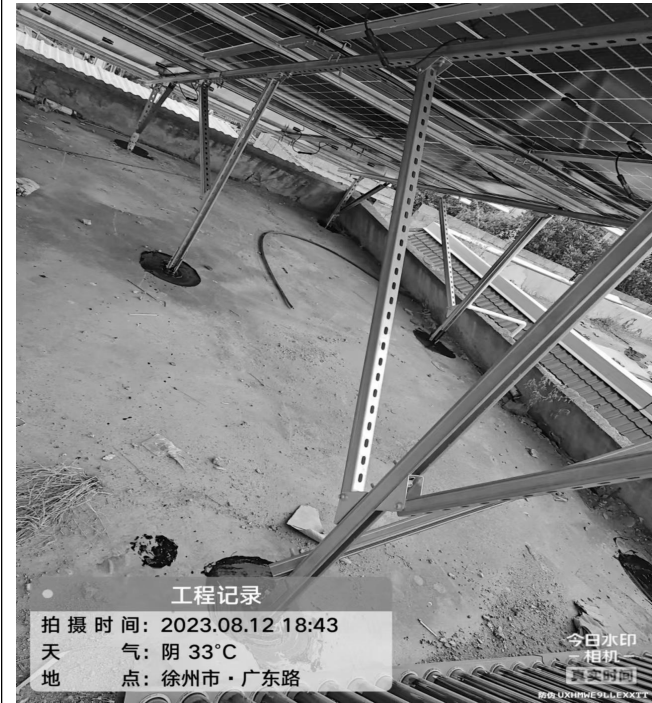
| <div>整改照片 1</div> <div><div>工程记录<br/>拍摄时间: 2023.08.12 18:43<br/>天气: 阴 33°C<br/>地点: 徐州市·广东路</div></div> | <div>整改照片 2</div> <div><div>工程记录<br/>拍摄时间: 2023.08.12 18:43<br/>天气: 阴 33°C<br/>地点: 徐州市·广东路</div></div> |

详细内容：农户葛沂坤未安装组件接地片，串联线头未绑扎，组件缝隙有胶残留，防水未完成，支架倾斜，防腐处理不到位等。

我方接到编号为 ZHJL-XY-TZD-AZ-003 的监理工程师通知后，已按要求完成了 农户葛沂坤未安装组件接地片，串联线头未绑扎，组件缝隙有胶残留，防水未完成，支架倾斜，防腐处理不到位 等整改工作，请予以复查。
