## 监理通知单（质量）

工程名称：兴宾区整区30万千瓦（一期12万千瓦）户用分布式光伏项目 编号：AHST/XBCGF-DDJL-TZ-014

事由：关于大湾乡赤土村（户主韦立求）现场存在的相关质量事宜

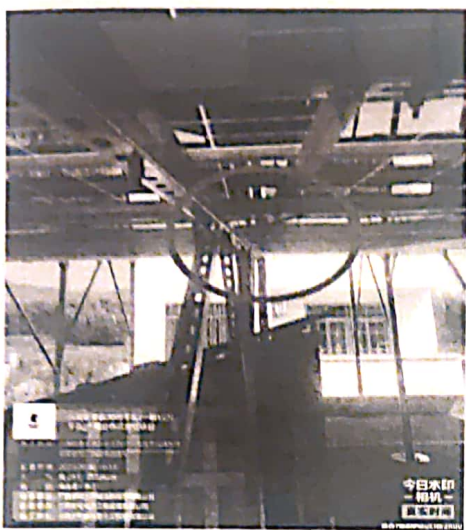
斜梁弯曲

针对此类问题，我监理部现要求你单位立即整改并以《监理通知回复单》的形式回复，并加大现场的质量管理力度，严格按照设计图纸要求施工，避免出现返工现象。要求你单位严格执行“三检”制度，否则我监理部将不予该户电站工程资料的签字确认。

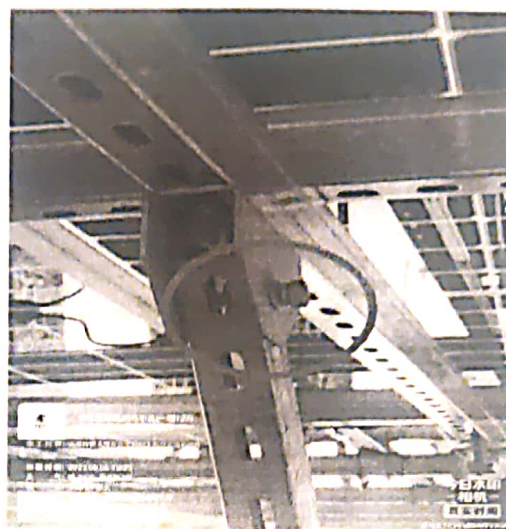
螺栓未紧固

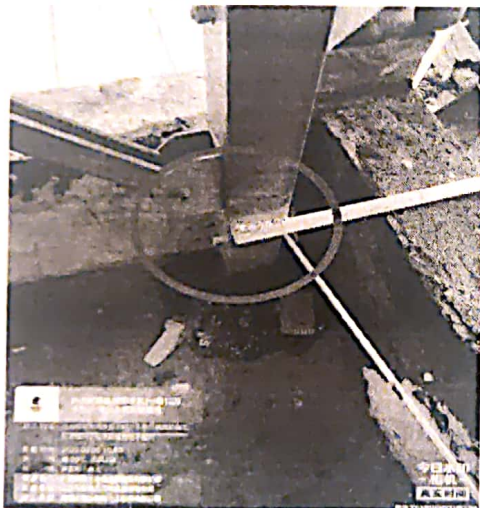
接地扁铁搭接面不够

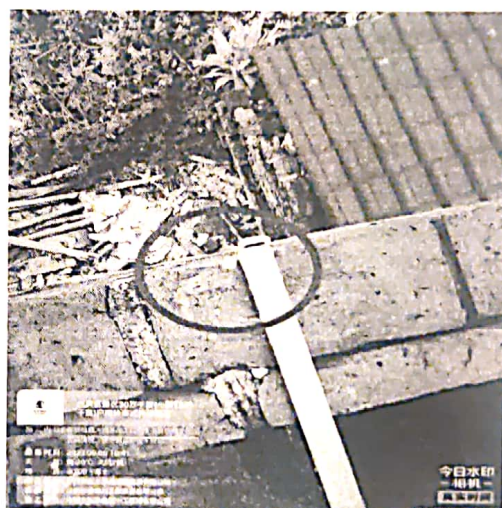
接地扁铁漏焊

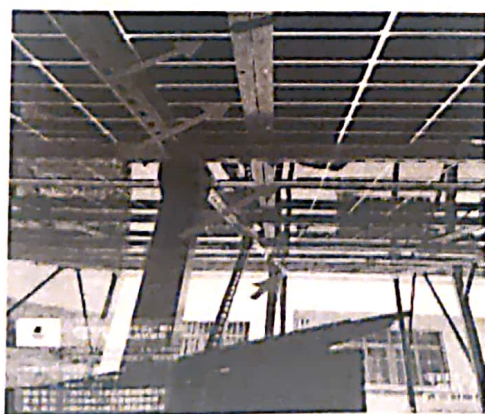
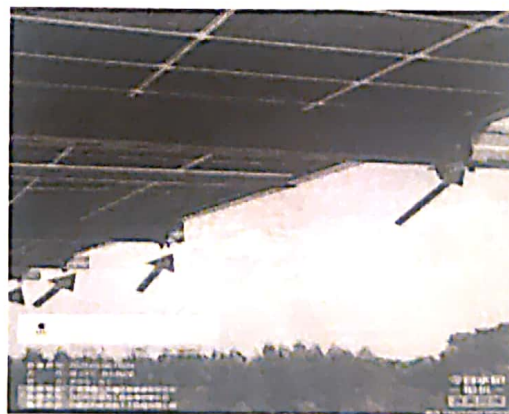
排布误差大，观感差

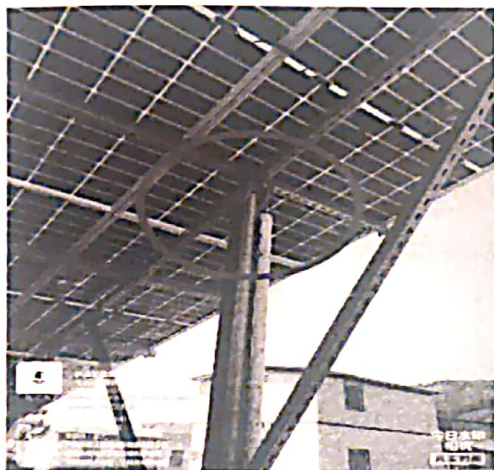
线管未封堵

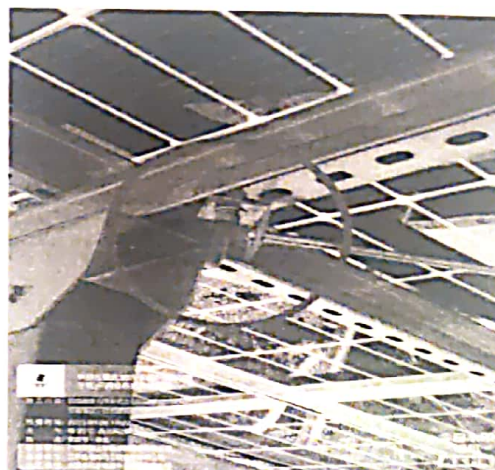
螺栓错装

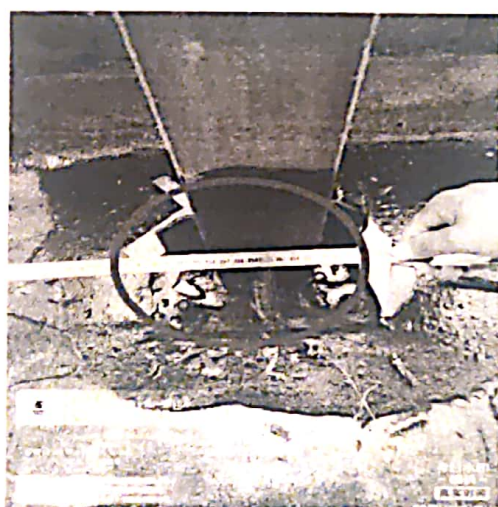
间距不符合设计要求

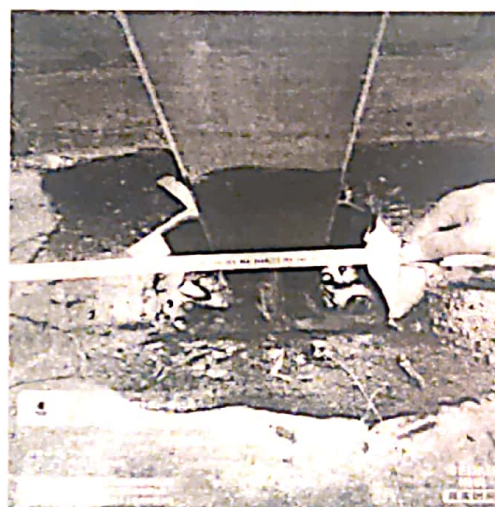
行距不符合设计要求

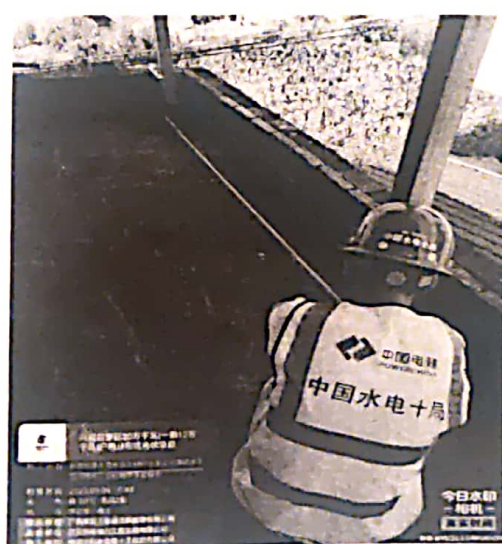
间距检测

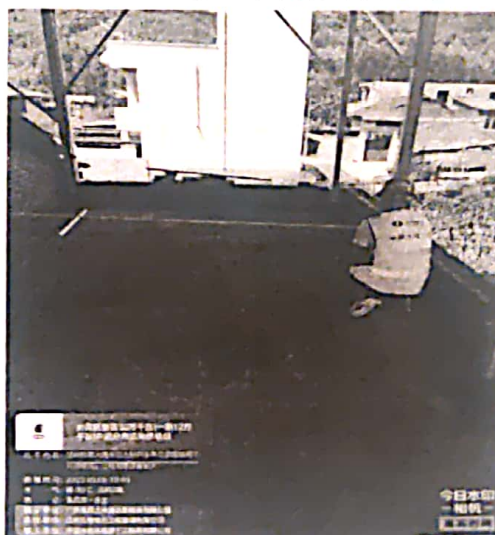
行距检测
