## 监理通知单（质量）

工程名称：兴宾区整区30万千瓦（一期12万千瓦）户用分布式光伏项目 编号：AHST/XBGF-DDJL-TZ-030

事由：关于并网前检查验收相关事宜。

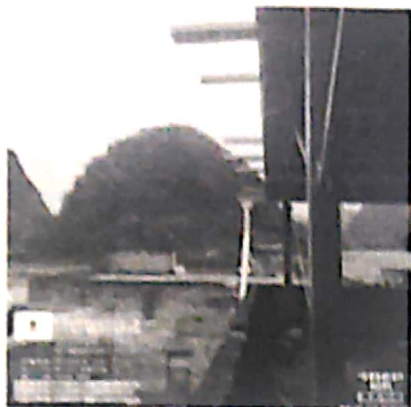
- 1、安装工作未完成，不具体并网前检查验收条件（南边缘彩钢瓦未按照设计图纸要求进行安装）；
- 2、现场接地扁铁焊接工艺较差（存在点焊、漏焊等问题且焊接处焊渣未清理）；
- 3、电气设备未设置单独接地极且与接地网相连接接地线敷设不规范；
- 4、逆变器下端穿线管破损；
- 5、该电站防雷接地电阻检测值不符合设计图纸要求（设计图纸要求不大于 $4\Omega$ ，现场实测值 $4.88\Omega$ ）；
- 6、排水管敷设不规范（观感差）。

南边缘彩钢瓦未安装

针对此类问题，现我监理部现要求你单位立即整改，严格执行“三检”制度，加大施工现场质量管理力度，严格按照设计图纸要求进行施工。此类问题若再次发生，我监理部将根据建设工程管理制度相关条例对你单位进行相应的经济考核。

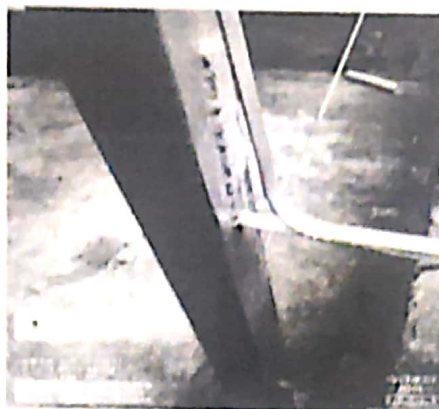
焊接工艺差

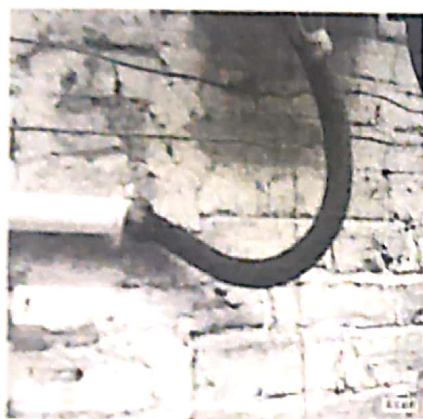
穿线管已破损

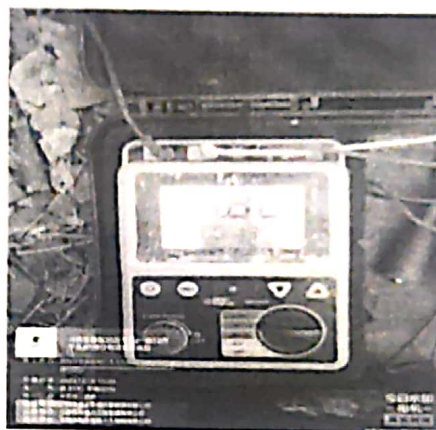
接地电阻检测值不符合设计要求

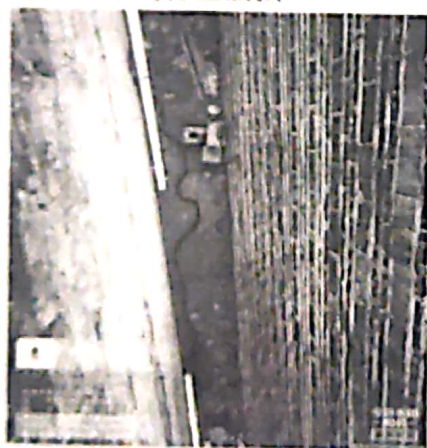
接地黄铜线敷设不规范

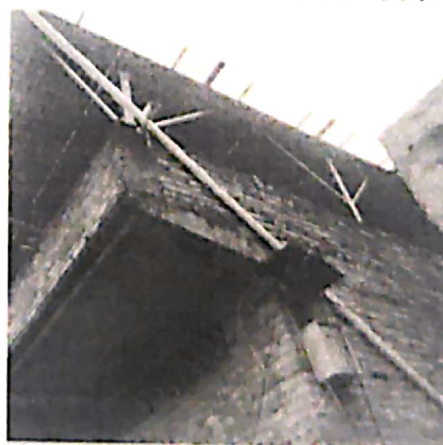
排水管敷设不规范
