## 监理通知单（安全）

工程名称：永靖县“十四五”盐锅光伏发电项目

编号：YJYGX-ZHJL-JLTZ-005

事由：关于你处施工甘肃浩博永靖330KV升压站山体开挖存在问题：

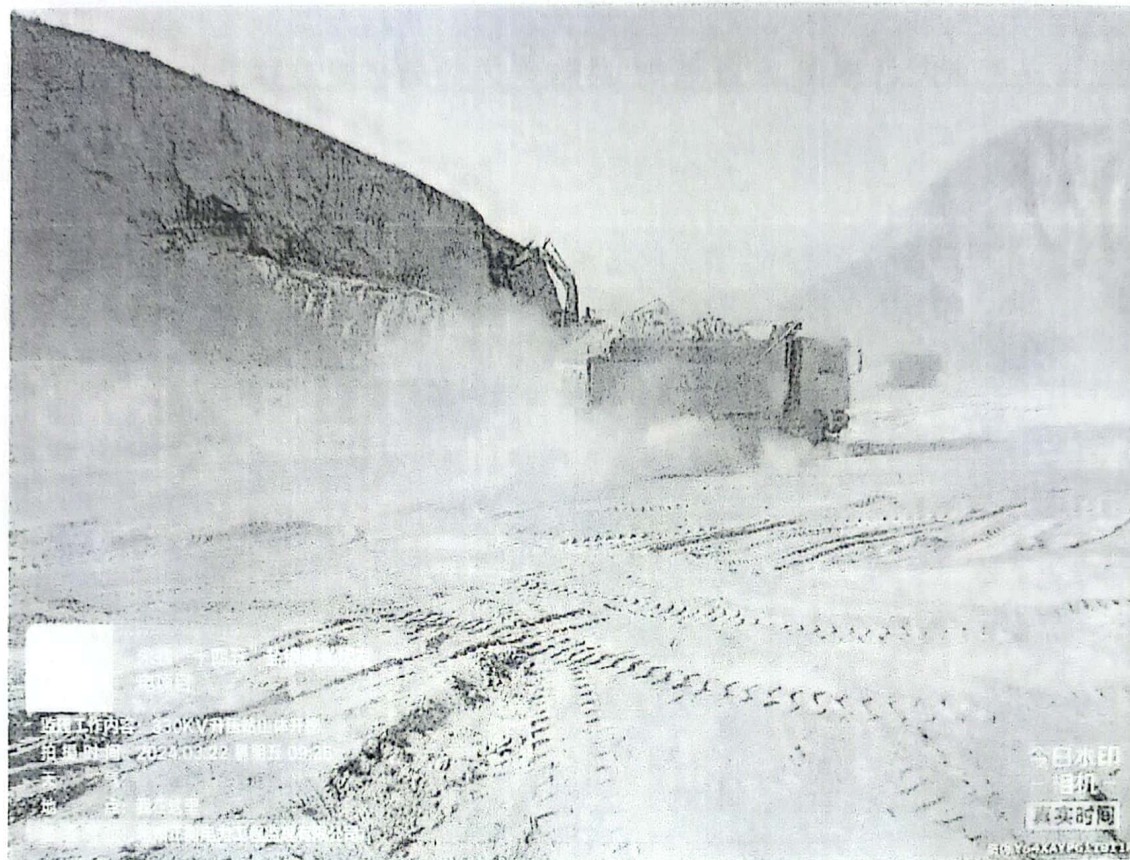
附图1:

- 1、现场山体开挖采用垂直开挖存在严重安全隐患(图1)；
- 2、现场施工区域标识标牌缺失。

永靖330KV升压站山体开挖施工现场 (图1)

望项目部引起高度重视，提高自身安全管理意识，以“高标准、严要求”进行现场管理，通过提升细节管控，保证现场安全。迅速全面排查现场安全文明问题，认真分析存在问题原因，对出现问题严格落实整改，严格按照方案施工，限二日内整改完成，整改后报监理复查。如拒不整改后果自负。

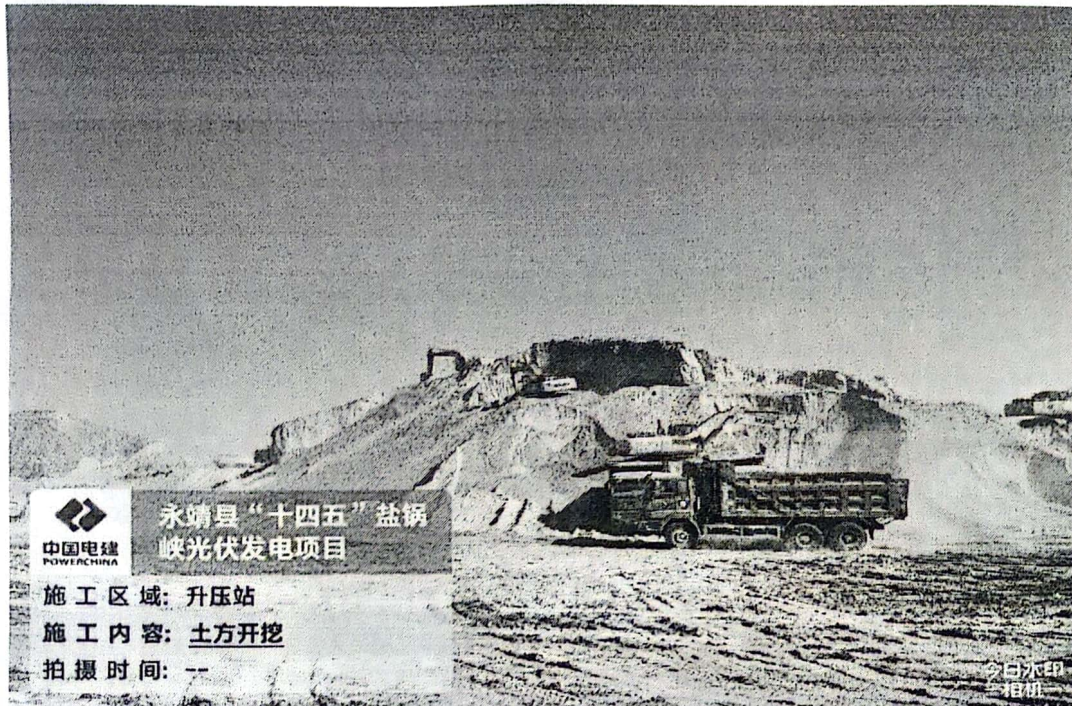
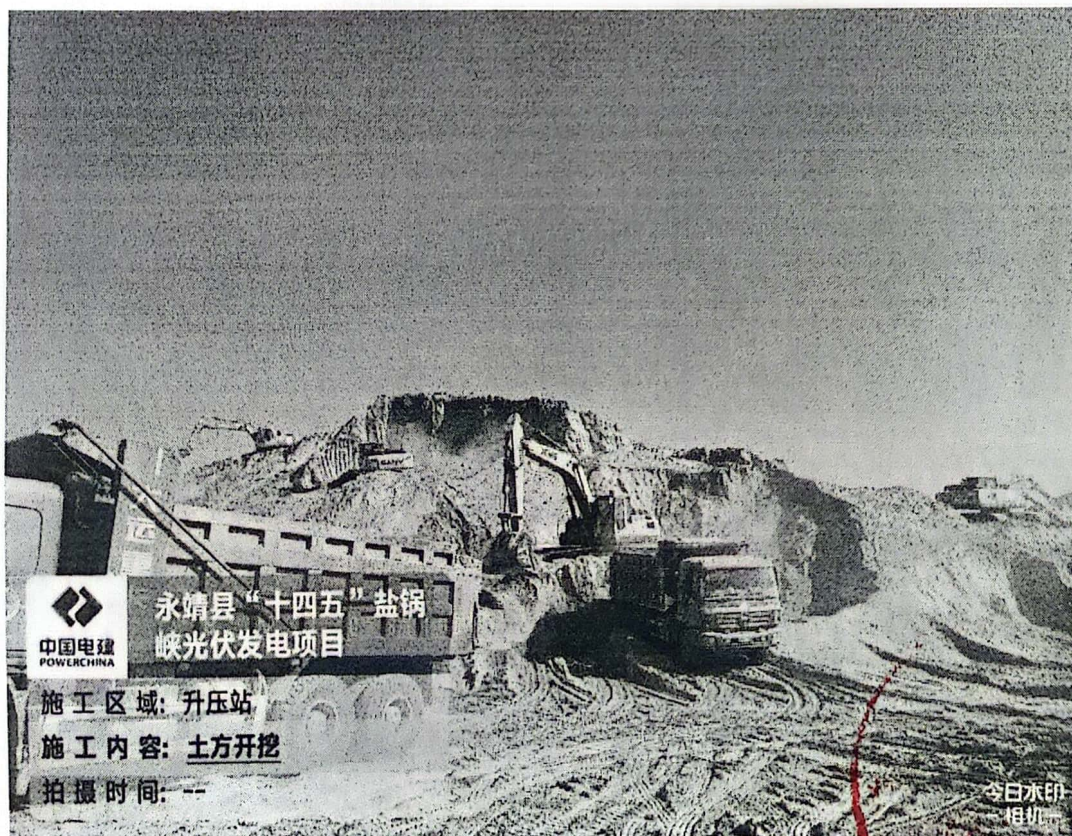
附件：1、现场山体垂直开挖问题已整改（图 1）

永靖县 330KV 升压站土方开挖施工现场 (图 1)

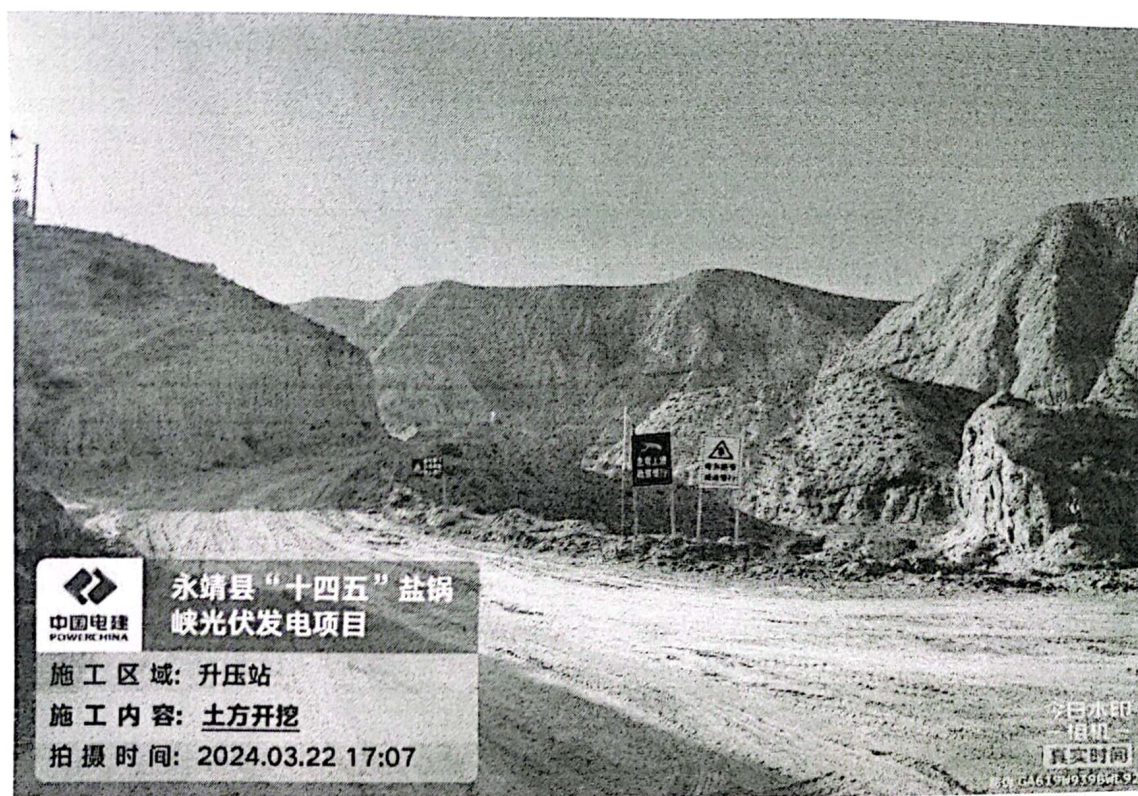
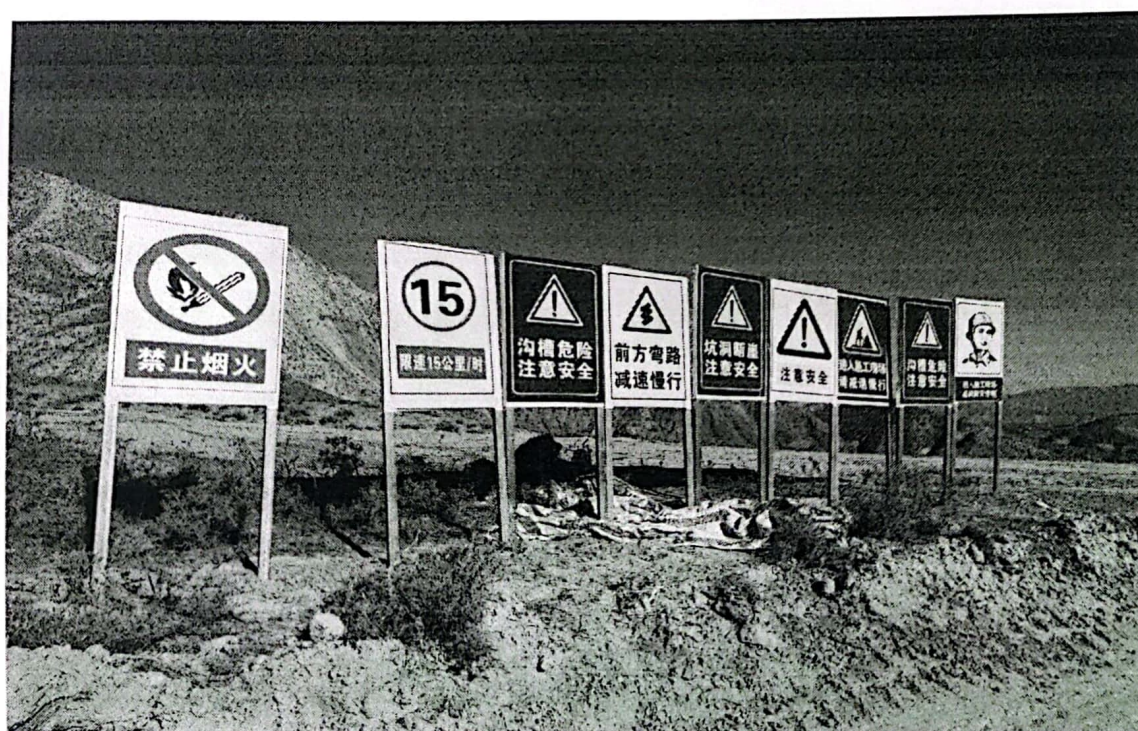
2.现场施工区域标识牌已增加（图 2）

永靖县 330KV 升压站土方开挖施工现场（图 2）

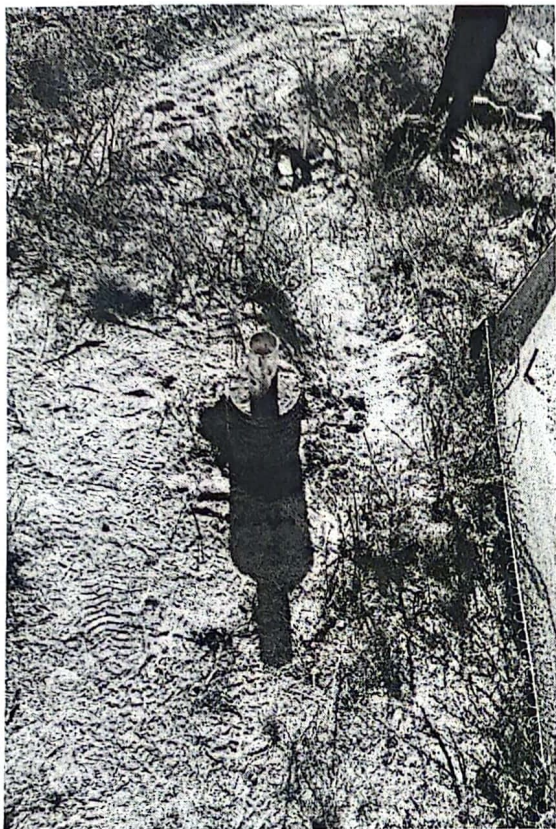
1、基础桩深度不符合设计要求

根据设计要求，基础桩深度应达到 1.5 米，但现场部分桩深度未达到设计要求。这种质量问题可能导致建筑物的稳定性受到影响，甚至引发安全隐患。

(孔深不符合要求)

我方必须强调这些质量问题的重要性。对不符合设计要求的基础桩进行重新施工，确保深度达到设计要求，并对基础浇筑进行振捣操作。在后期的施工过程中，务必严格遵守相关规定和操作流程。

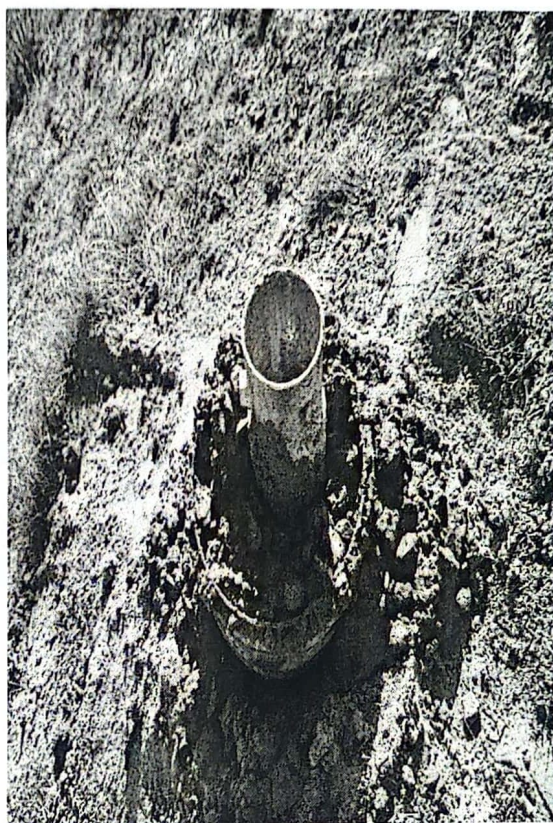
2、基础浇筑未进行振捣

在检查过程中，我方发现基础浇筑过程中未进行振捣操作。振捣是确保混凝土充分混合、减少气泡和确保固化效果的重要步骤。未进行振捣将导致混凝土结构不均匀，进而影响基础桩质量。

(基础桩浇筑未振捣)

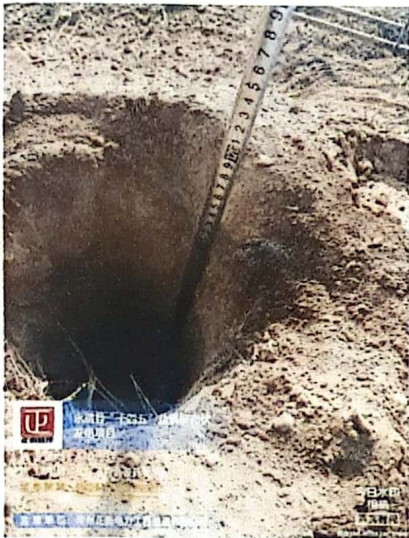
| 序号 | 整改前 | 整改后 |
|---|---|---|
| 说明 | 现场实测孔深 1.2m，设计图纸为 1.5m | 已整改 |

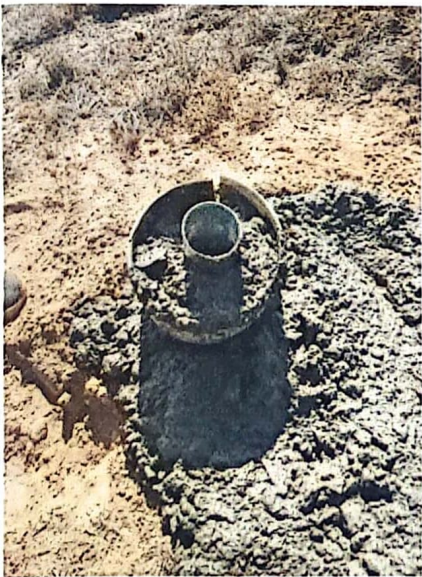
| 序号 | 整改前 | 整改后 |
|---|---|---|
| 说明 | 基础浇筑过程中未进行振捣 | 已整改 |
