## 监理通知单（质量）

工程名称：永靖县“十四五”盐锅峡光伏发电项目

编号：YJYGX-ZHJL-JLTZ-054

事由：关于光伏区A42#方阵施工质量问题

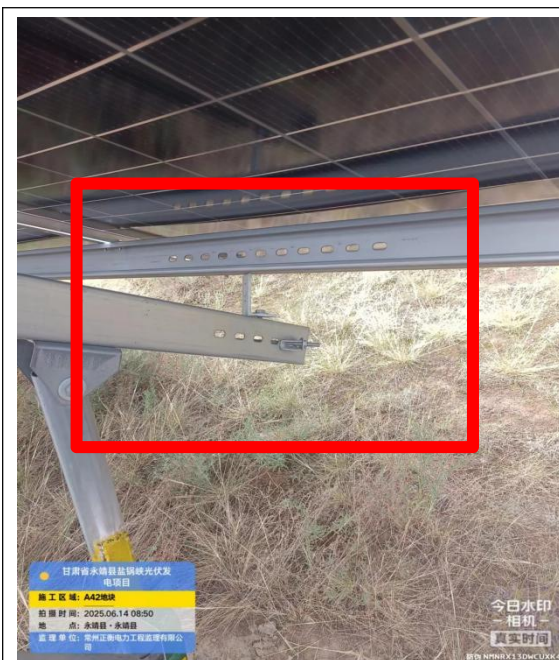
支架安装严重不符合图纸要求

上述质量问题，要求施工单位及施工班组对光伏场区相关质量通病全面排查，严格把控施工质量，于 2 日内整改完成后报监理部复查。望悉知！

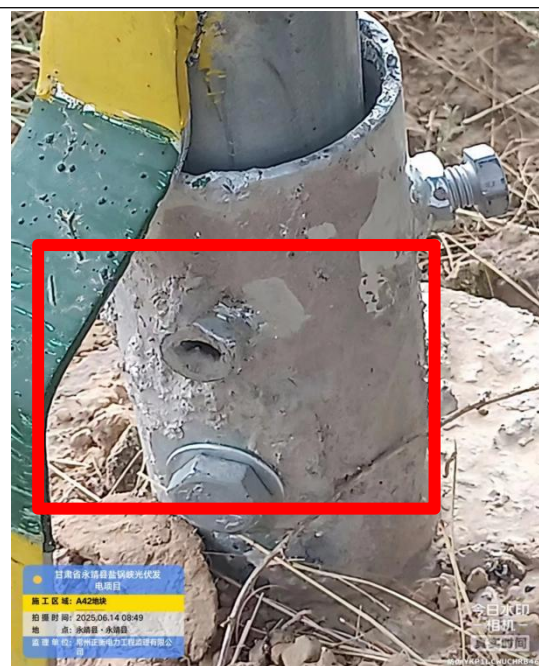
多处支架定芯螺丝未安装

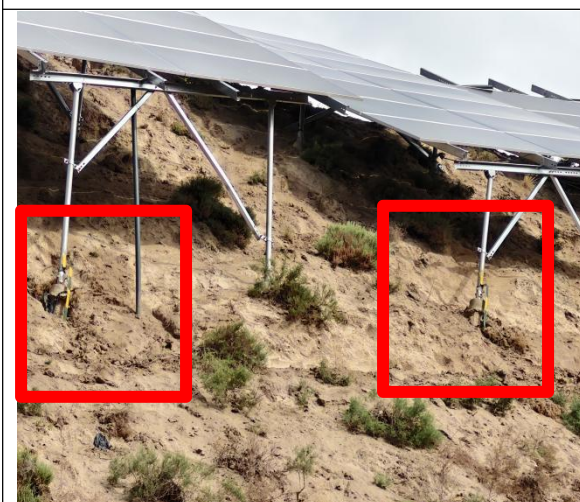
部分支架基础外露严重

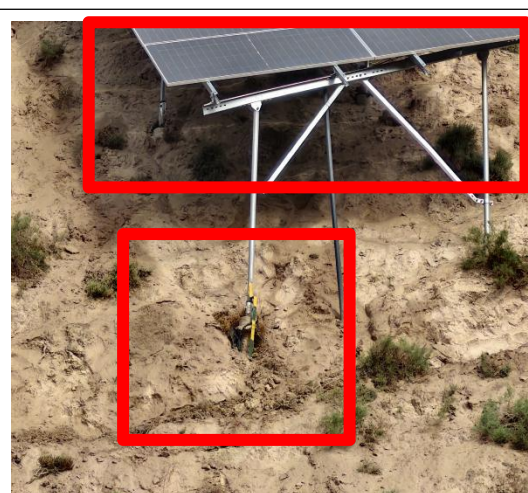
部分支架基础外露严重

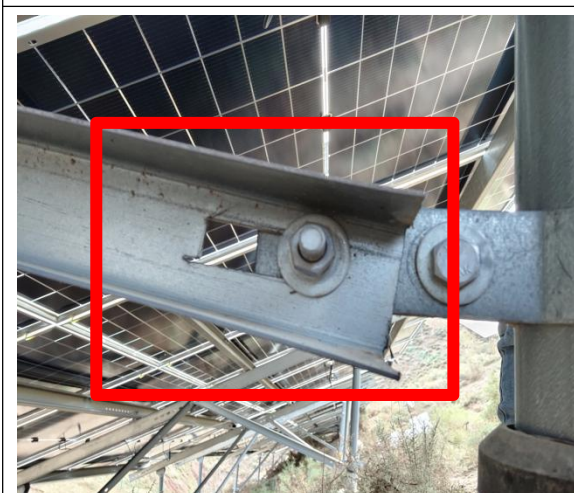
支架斜撑私自开孔安装

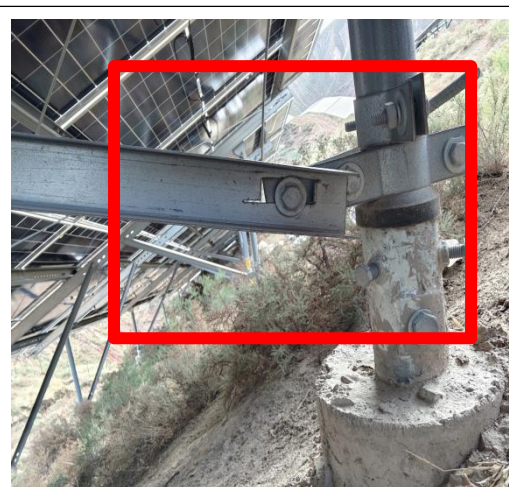
支架斜撑私自开孔安装

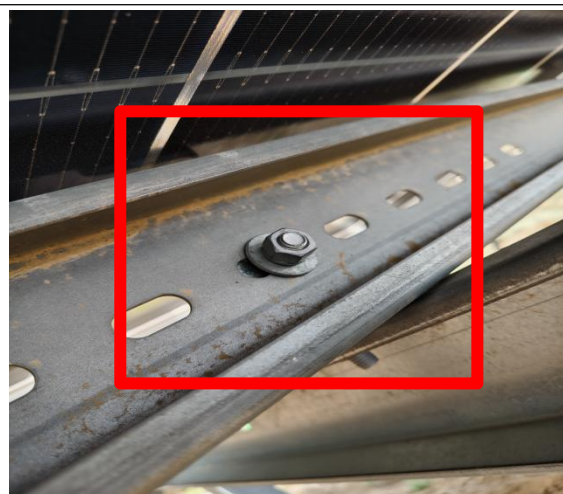
多处支架檩条、立柱、斜撑螺丝未紧固

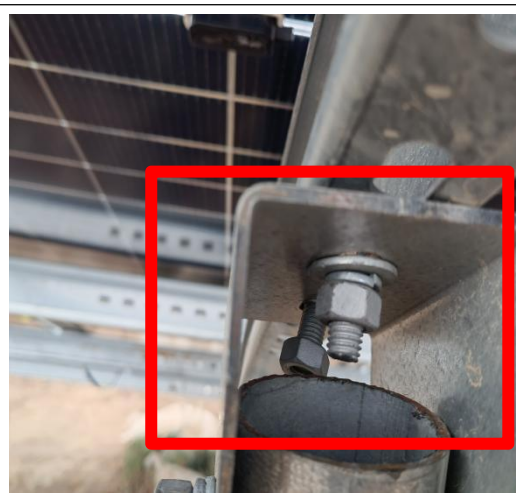
多处支架螺丝未紧固

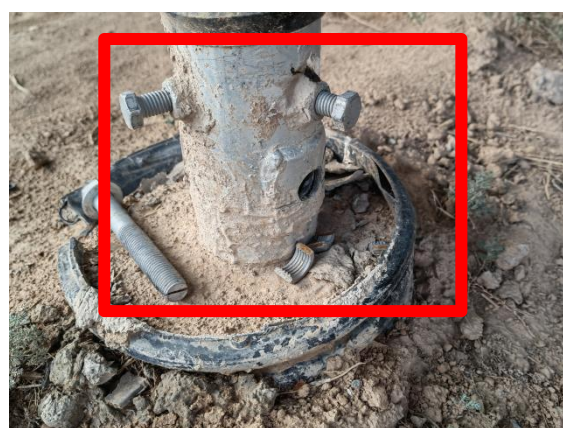
多处支架定芯螺丝未安装

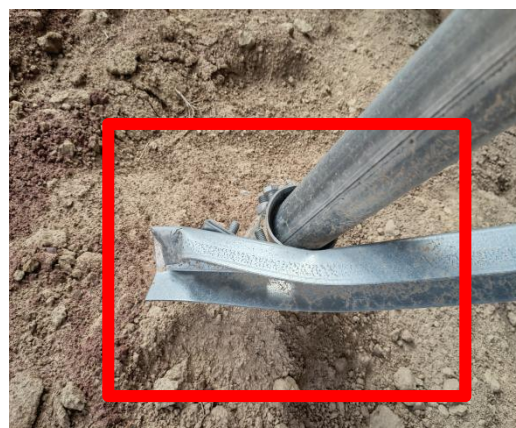
支架损坏

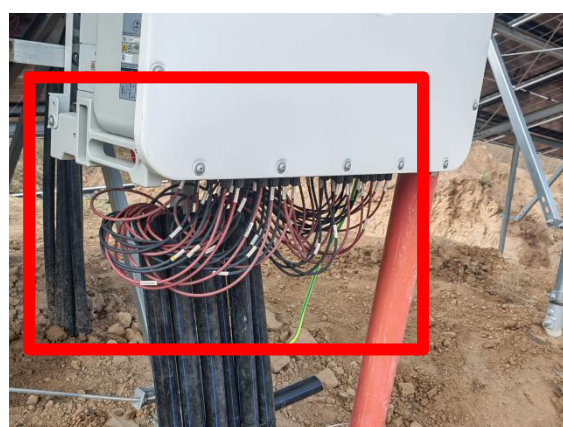
直流线敷设杂乱、未做防火封堵

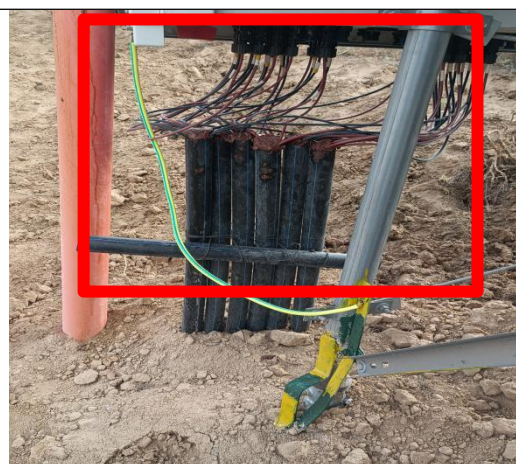
防火封堵不合格

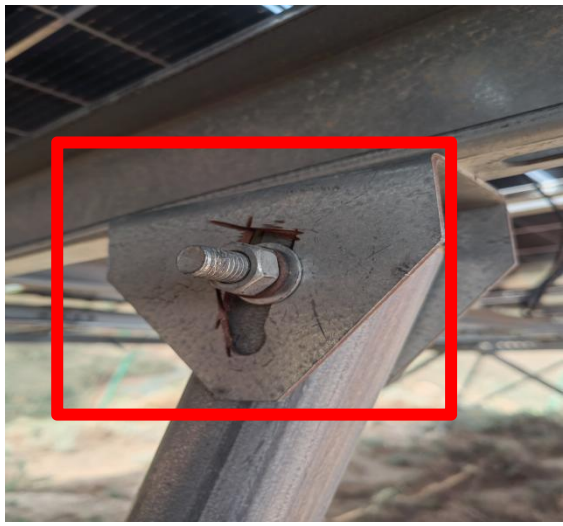
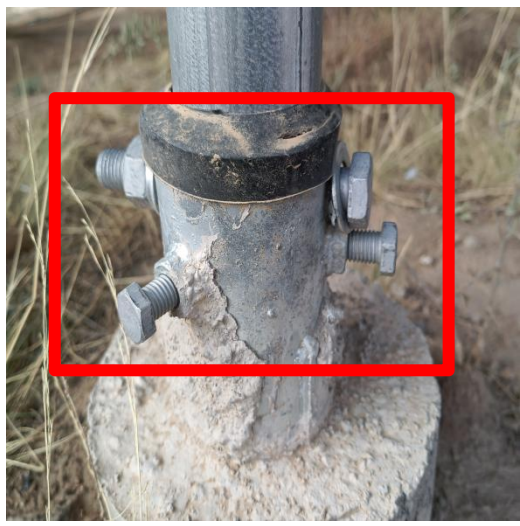
| <p>支架连接件私自开孔安装</p> | <p>多处支架定芯螺丝未紧固</p> |

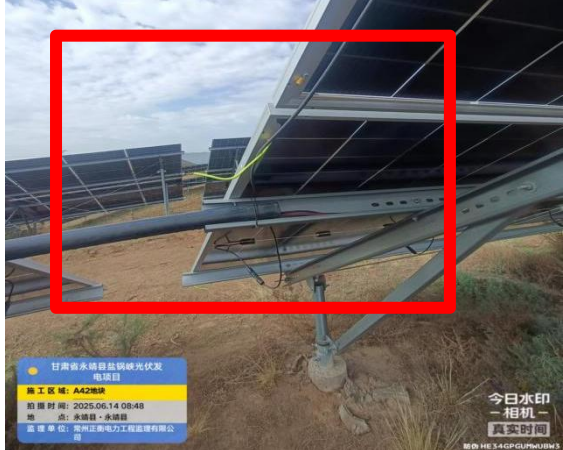
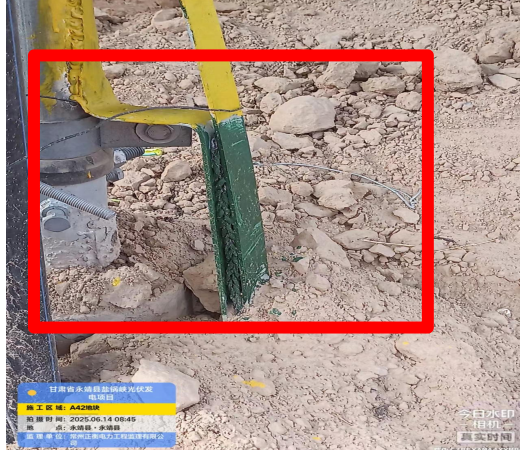
| <p>相邻两组间组件接地线脱落</p> | <p>接地主网与支架接地、逆变器接地未可靠连接</p> |

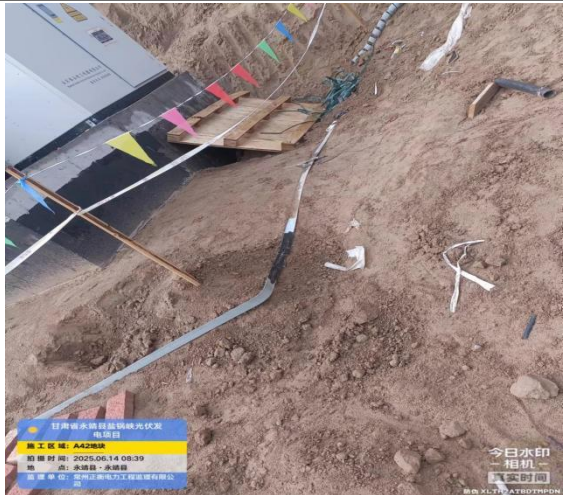
| <p>104#箱变接地主网未按图纸要求敷设至电缆下方</p> | |
