## 监理通知回复单

工程名称: 永靖县“十四五”盐锅光伏发电项目

编号: SHDJ-B.0.24-001

# 问题整改前后对比照片

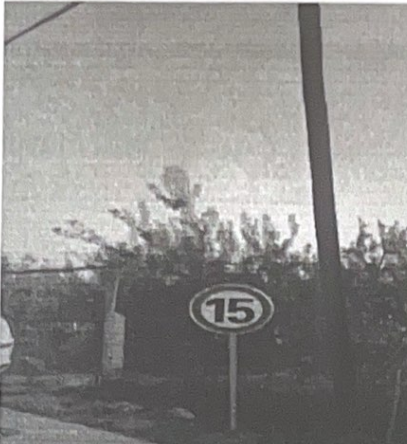
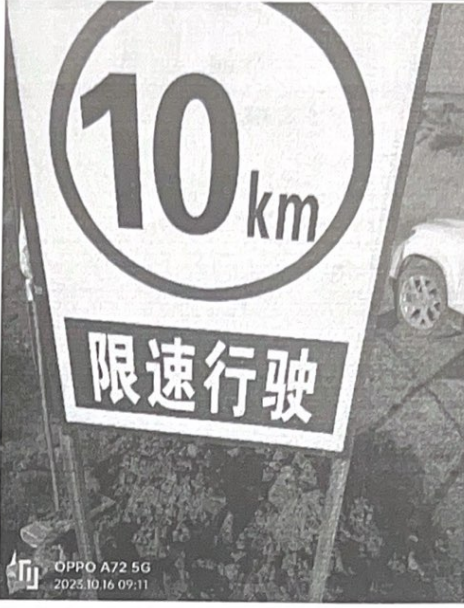
| 1 | <p>永靖县“十四五”盐锅峡光伏发电项目<br/>施工区域: 新堡村路口<br/>施工内容: 安装限速牌<br/>拍摄时间: 2023.10.10 08:46</p> | <p>隐患描述: 现场便道车辆行驶速度要求为 10KM, 现场标识为 15KM 不符合要求</p> <p>隐患整改措施: 现场便道车辆行驶速度要求为 10KM, 现场已重新标识为 10KM 消除安全隐患</p> |

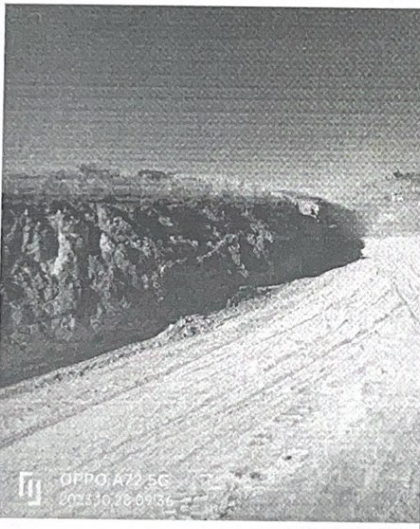
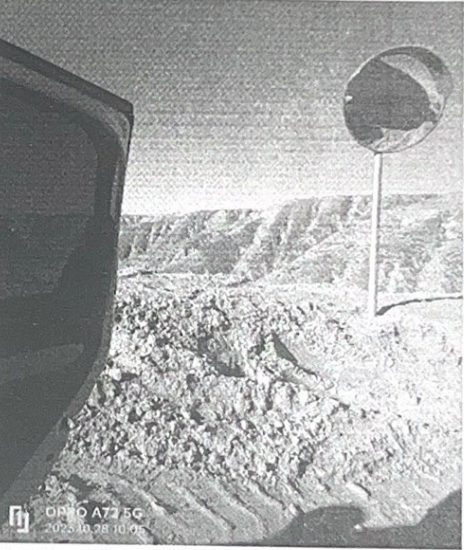
| 2 | <p>隐患描述: 施工便道个别转弯处未设置反光镜存在安全隐患</p> | <p>隐患整改措施: 施工便道个别转弯处已设置反光镜, 消除安全隐患</p> |

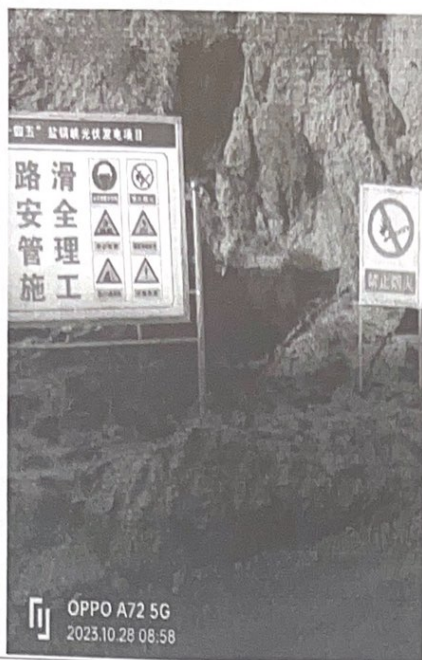
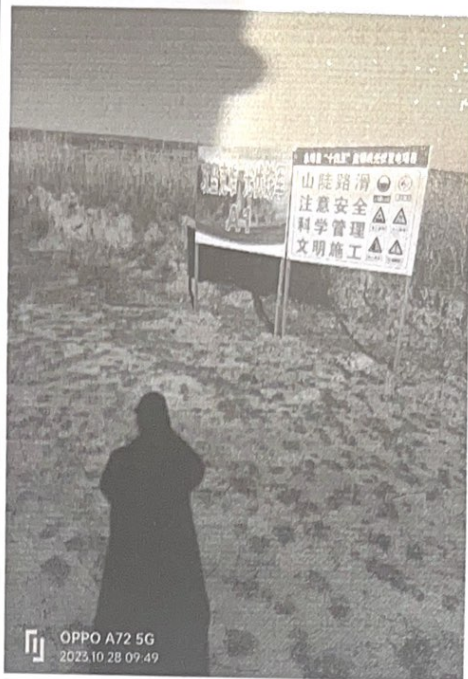
3

隐患描述: 施工现场个别施工区域标识标牌缺失存在安全隐患

隐患整改措施: 施工现场个别施工区域标识标牌缺失已增加消除安全隐患
