## 表 A.0.7 监 理 通 知 单

工程名称：东榆 300MW 渔光互补光伏发电项目

编号：DYGF-ZHJL-TZD-001

事由：关于大观园 7 号塘管桩接桩施工相关质量事宜

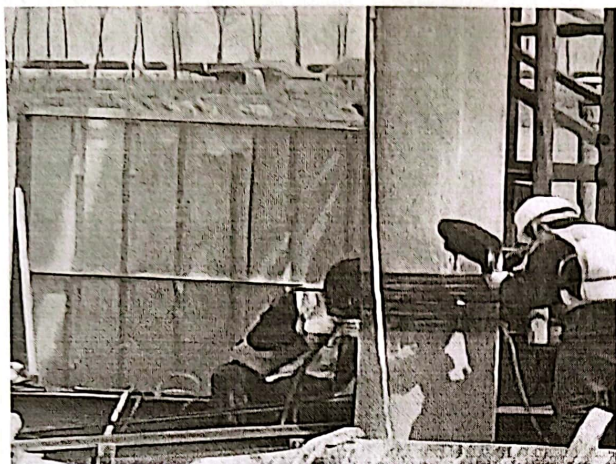
- 1、管桩对接焊接现场使用铁皮遮挡不能挡风，现场应采取有效挡风措施。
- 2、上下管桩对接中发现对接处不平整，上面管桩倾斜偏差较大，不符合设计及规范要求。
- 3、现场使用二保焊（二氧化碳保护焊）进行焊接，发现有一人焊接未见二氧化碳钢瓶。
- 4、现场管桩焊接焊缝不饱满，出现孔洞，焊接工艺不符合规范及施工方案要求。
- 5、管桩焊接需做好防腐、防锈要求，管桩接头外露的钢构件均应涂刷防腐蚀耐磨涂层，涂层厚度 $>500\mu\text{m}$ ，现场发现防锈原材不符合要求，要求更换符合要求的材料。

现场未见有效挡风措施

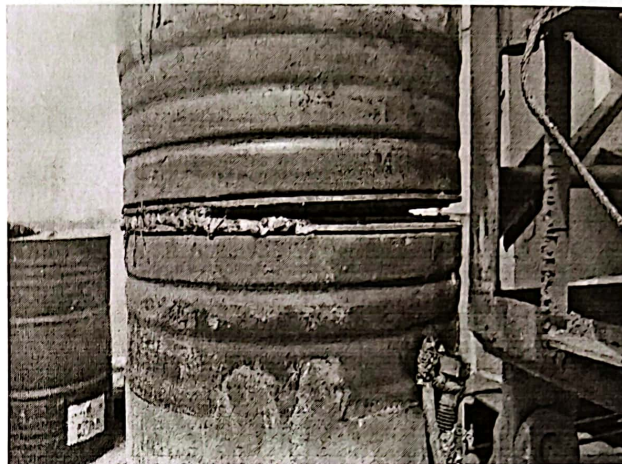
上下桩对接处不平整

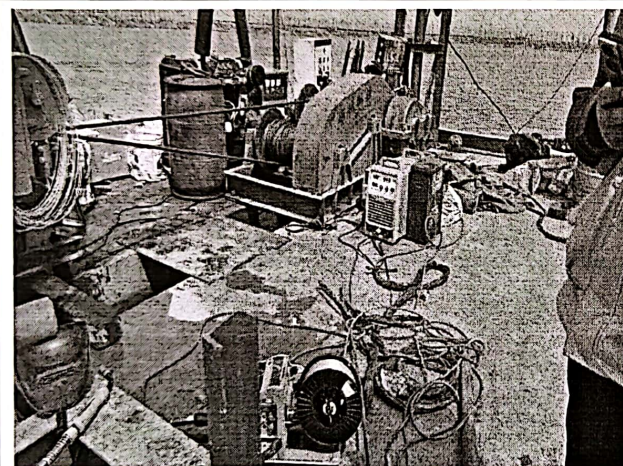
二保焊未见二氧化碳钢瓶

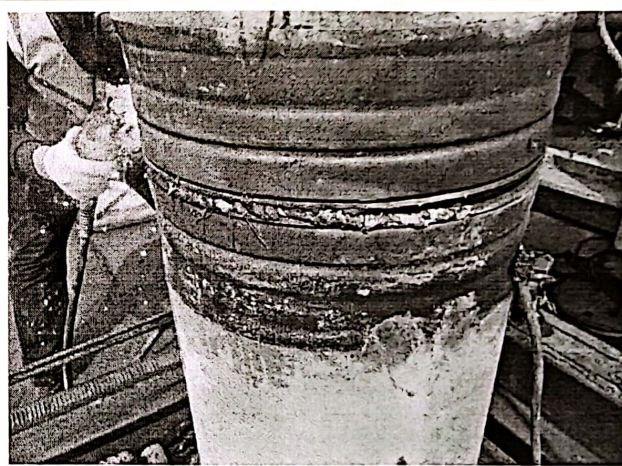
管桩焊接焊缝不符合要求

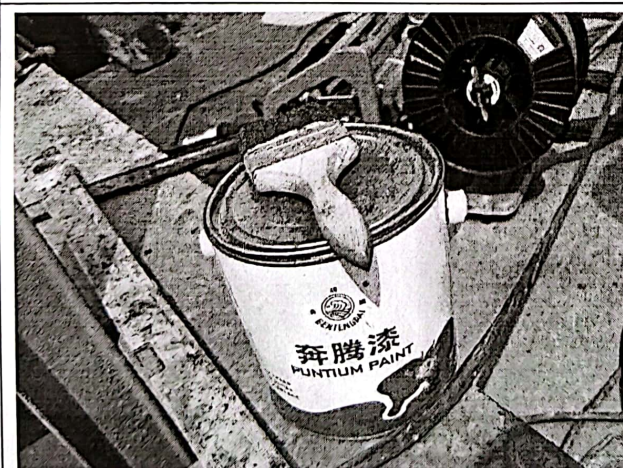
防腐、防锈油漆不符合要求

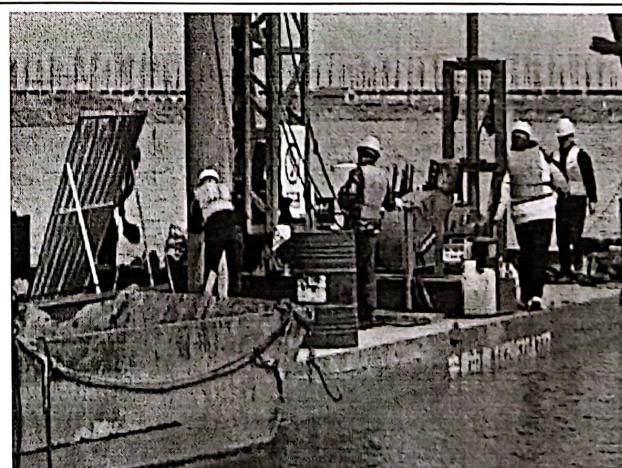
打桩船四周无安全防护措施
