## 表 A.0.7 监 理 通 知 单

工程名称: 东榆 300MW 渔光互补光伏发电项目

编号: DYGF-ZHJL-TZD-007

事由: 关于大观园区域 5#、6#、13#塘桩基施工质量相关事宜

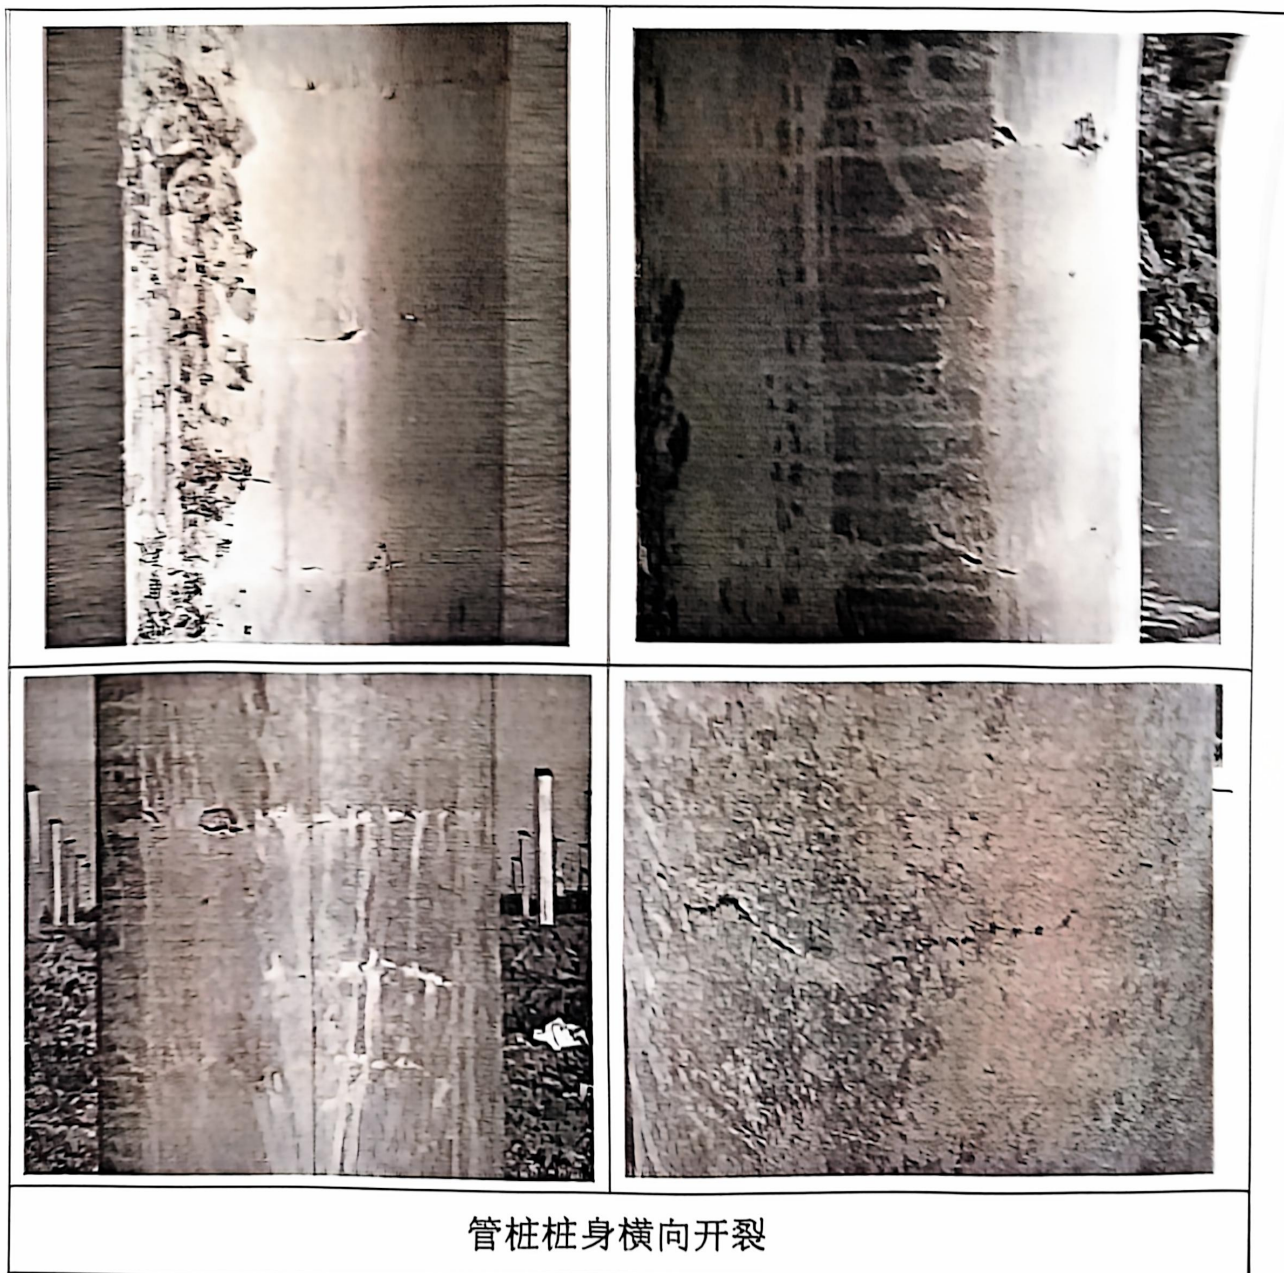
相关问题照片

2024 年 07 月 18 日监理部人员对大观园区域管桩施工质量进行了巡视检查, 发现 5#、6#、13#塘共计 4 根 PHC400 型号 (华云厂家) 稳定桩打桩完成后, 桩身出现多处纵向开裂, 存在质量问题。

要求总包单位立即对存在质量问题的管桩进行整改, 同时要求对问题管桩进行截桩送检, 尽快提供检测报告, 否则监理方无法判定施工质量是否合格, 无法完成验收工作。要求总包方及时整改回复。
