## 表 A.0.7 监 理 通 知 单

工程名称：东榆 300MW 渔光互补光伏发电项目

编号：DYGF-ZHJL-TZD-009

事由：关于大观园区域质量大检查发现的相关问题事宜

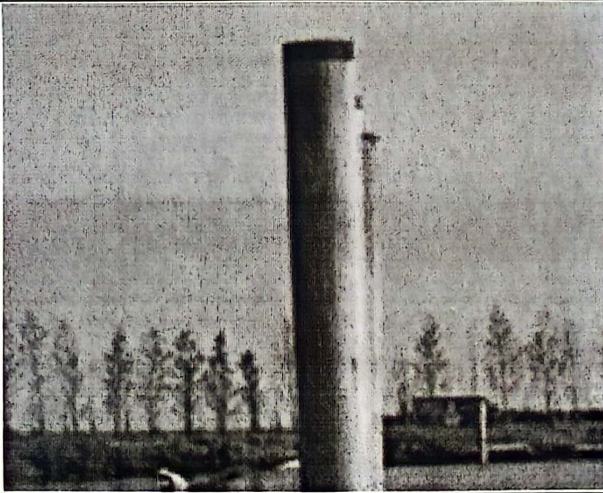
个别管桩垂直度偏差较大

要求总包单位对以上问题进行及时整改，项目管理人员要对质量进行加强管理，现场要有专业技术人员进行监督并指导，并对所有工人进行质量技术交底并签字留存记录。

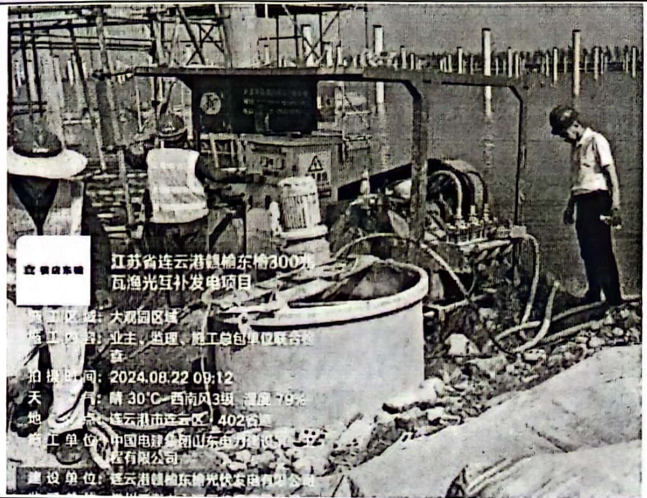
搅拌池未设置配合比告知牌

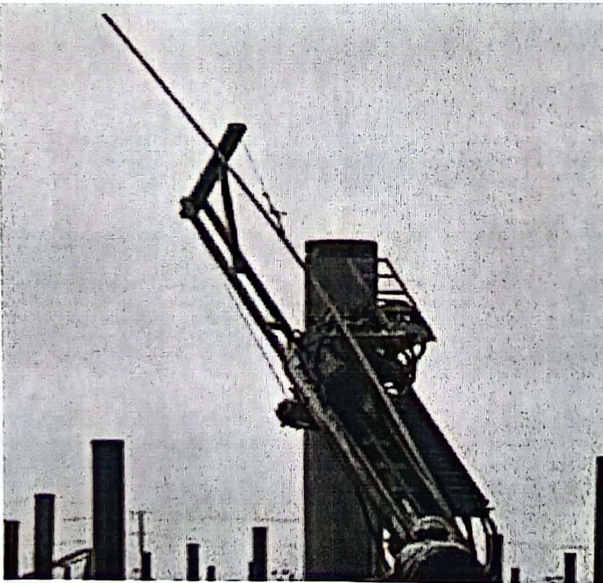
锚杆对中支架放置不符合设计

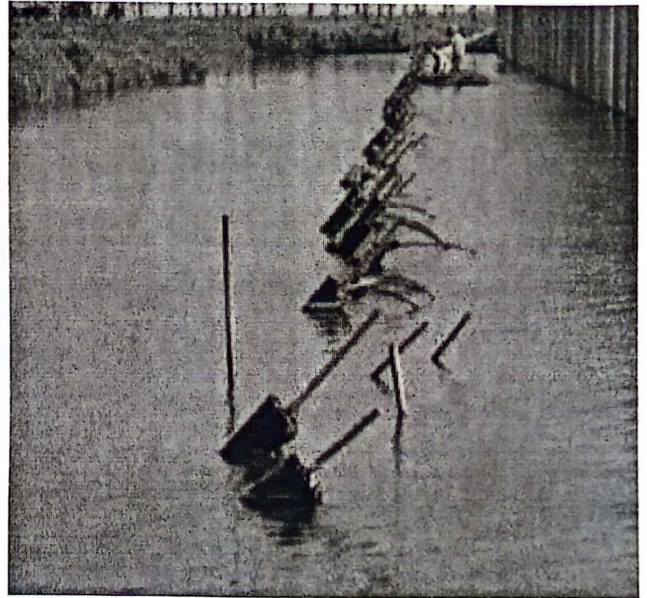
个别桩孔位置偏差太大
