## 表 A.0.7 监 理 通 知 单

工程名称：东榆 300MW 渔光互补光伏发电项目

编号：DYGF-ZHJL-TZD-013

事由：关于大观园区域钢梁安装质量相关问题事宜

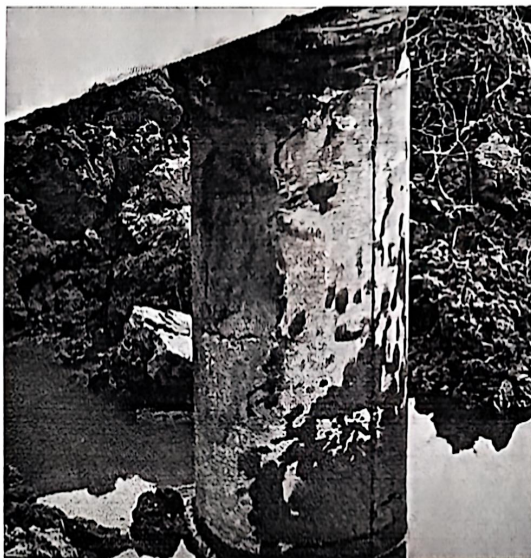
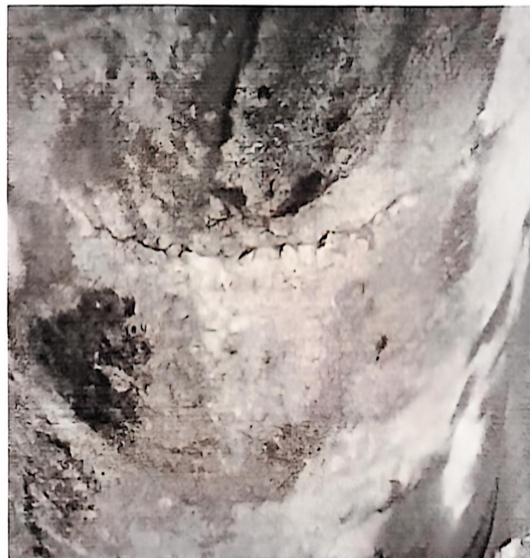
问题照片：

2024 年 11 月 09 日监理项目部人员对 9 号塘箱逆变一体机平台吊装进行了检查，发现 9 号塘箱逆变一体机基础管桩有一根存在横向裂缝。

以上问题要求总包对现场存在横向裂缝的管桩及时整改，符合要求后才能进行平台焊接安装、箱逆变一体机吊装等。对其它箱逆变平台管桩逐一排查，检查合格后才能进行平台安装。

限期 3 日内整改回复。
