## 表A.0.7 监 理 通 知 单

工程名称：苏州乐栅光伏能源有限公司苏州乐轩科技有限公司2310kW屋顶分布式光伏发电项目

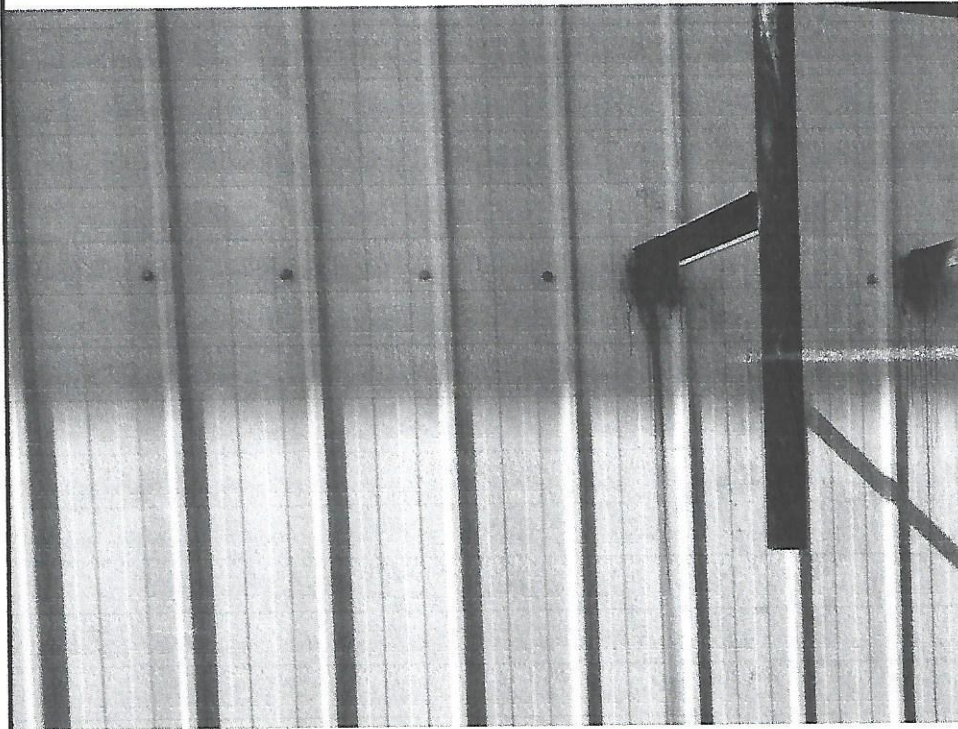
1、现场 7#厂房爬梯存在安全隐患，需加设一段爬梯

现要求你方对以上问题引起重视，否则造成的一切后果将由你方承担，并于72小时之内整改完成，并且书面回复。

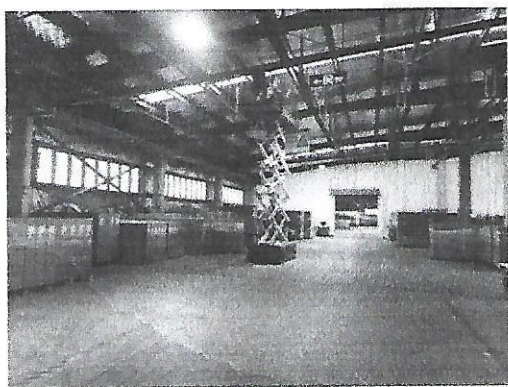
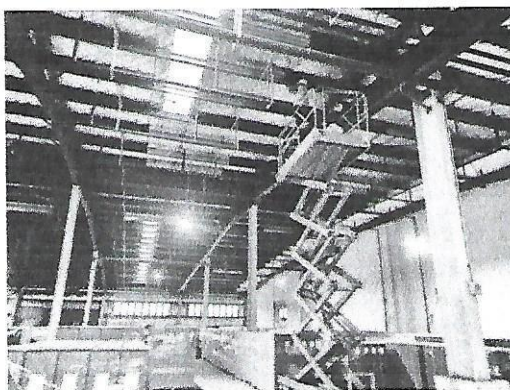
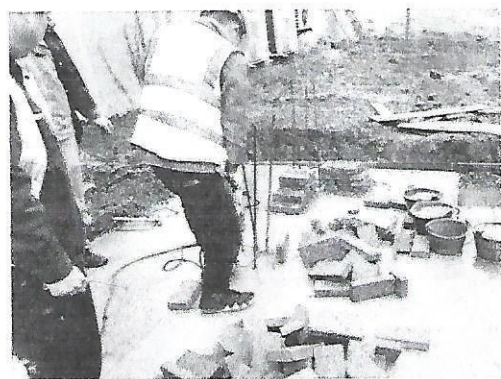
- 1、7#厂房屋顶加固施工作业前，现场施工人员未设置安全作业警戒线；现场施工时，将厂区屋顶烟感报警装置损坏；
- 2、土建箱变基础施工作业时，施工人员在下雨天气情况下，室外使用带电设备进行现场切割，施工人员未佩戴好安全帽带。

以上问题存在较大安全隐患，要求施工单位加强现场安全管理，现场立即整改，后续出现类似问题我方将进行经济考核。

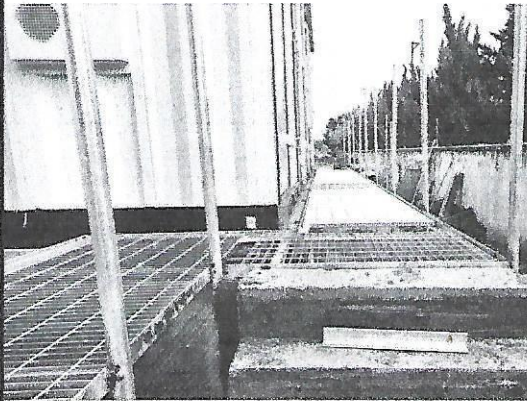
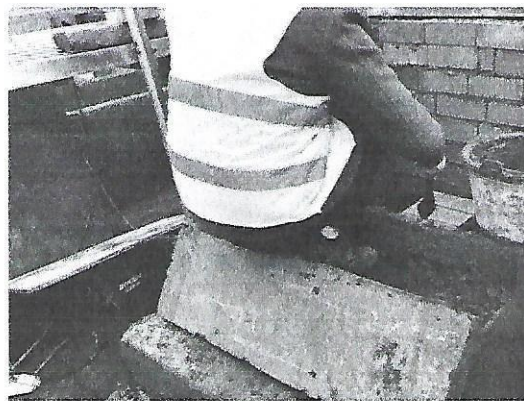
内容：现场施工时，预制舱基础楼梯踏步不符合设计要求厚度不足10cm，且楼梯砌筑不符合要求，现要求你方收到通知后，要求施工人员按图施工，立即整改完成，否则将进行考核。
